スリランカ民主社会主義共和国  
ミニペ・ナガディーパ農村開発計画  
基本設計調査報告書

基本設計調査報告書

本計画は、ミニペ及びナガディーパ地区の住民の生活水準の向上と当該地域の経済活動の活性化並びに当該地域と隣接するマハヴェリ川開発事業地区との生活水準、社会基盤整備水準の格差是正を実現することを目的としたものである。そのうち本基本設計調査の対象となった生活用水改善計画は、現在生活用水の確保に苦勞している地域住民に対し、安全な生活用水を毎年供給できるようにするために、井戸の新設と既存井戸の改修を行おうとするものである。また、道路整備計画は、住民の日常生活、社会活動、農業生産活動、農産物の流通、生産投入材や生活必需品の物流等が阻害されている現状を、その道路を改修することによって改善し、住民の生活水準の向上と地域の発展を図ろうとするものである。

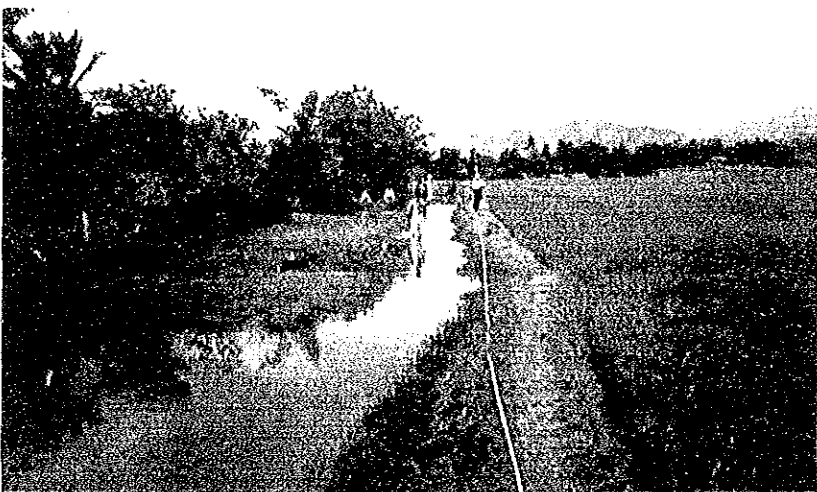
水路のようになって  
しまっている農道

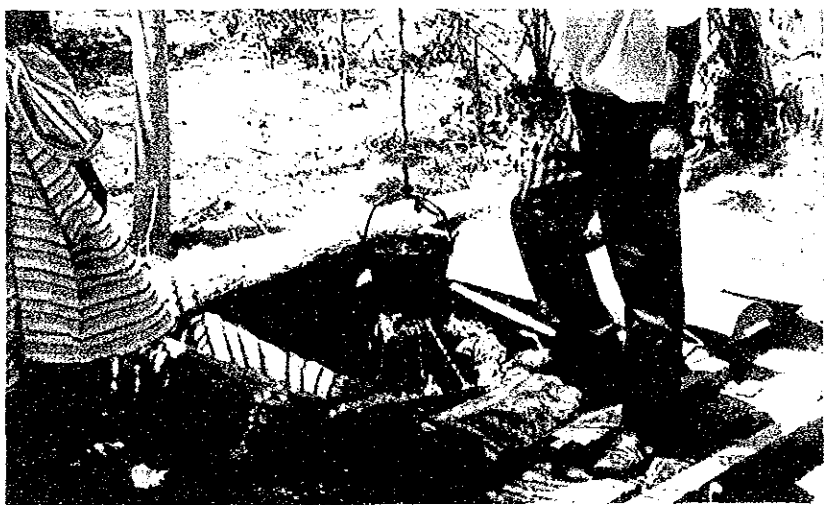
典型的な浅井戸
