出 張 報 告 登 録

海上保安庁 灯台部 出 張 課 高 嶋 幹 雄

復命書

マラッカ・シンガポール海峡のインドネシア領における、4基の浮体式灯標及び2基の灯浮標を整備するに先立つての予定地象

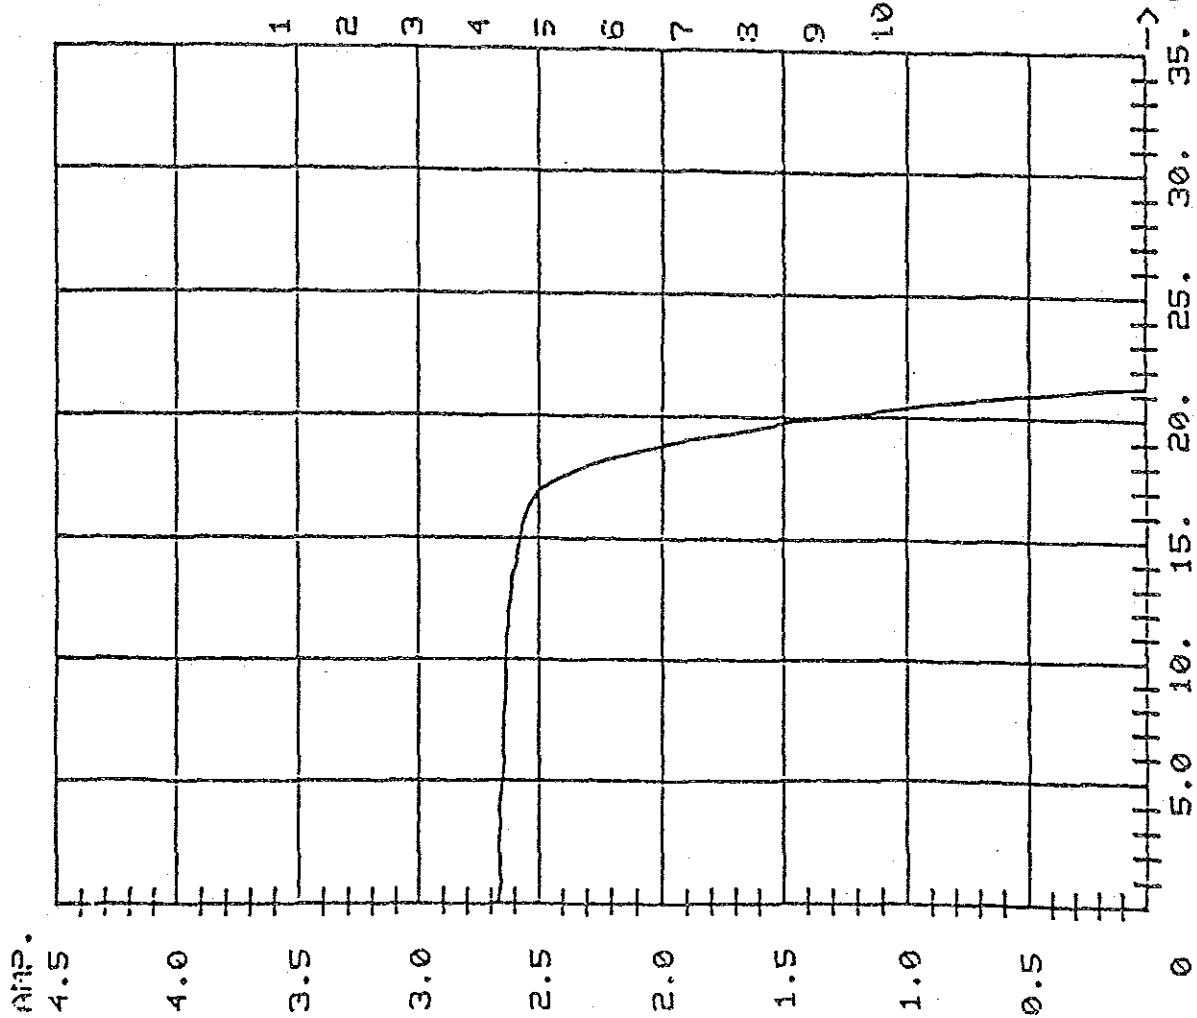
MODEL #NT-111
SERIAL #846115
DATE 59/10/09

- 1 CELL AREA (SQ MM) 6923
 - 2 # OF CELLS IN PARALLEL 1
 - 3 # OF CELLS IN SERIES 36
 - 4 AMBIENT TEMP (DEG C) 22
 - 5 STANDARD TEMP (DEG C) 28
 - 6 I TEMP COR(UA/SQ CM/DEG C) 30
 - 7 V TEMP COR(UV/DEG C/CELL) -2000
 - 8 AMI CAL CURRENT (0.1'S MA) 1155
 - 9 TEST VOLTAGE (0.01'S U) 1550
 - 10 MIN I(TEST) (0.01'S A) 100
- I(TEST) = 2557500 UA
ISC = 2664500 UA
I(OC) = 213600000 UU
MAX POWER = 42404535 UIN
17330000 UU

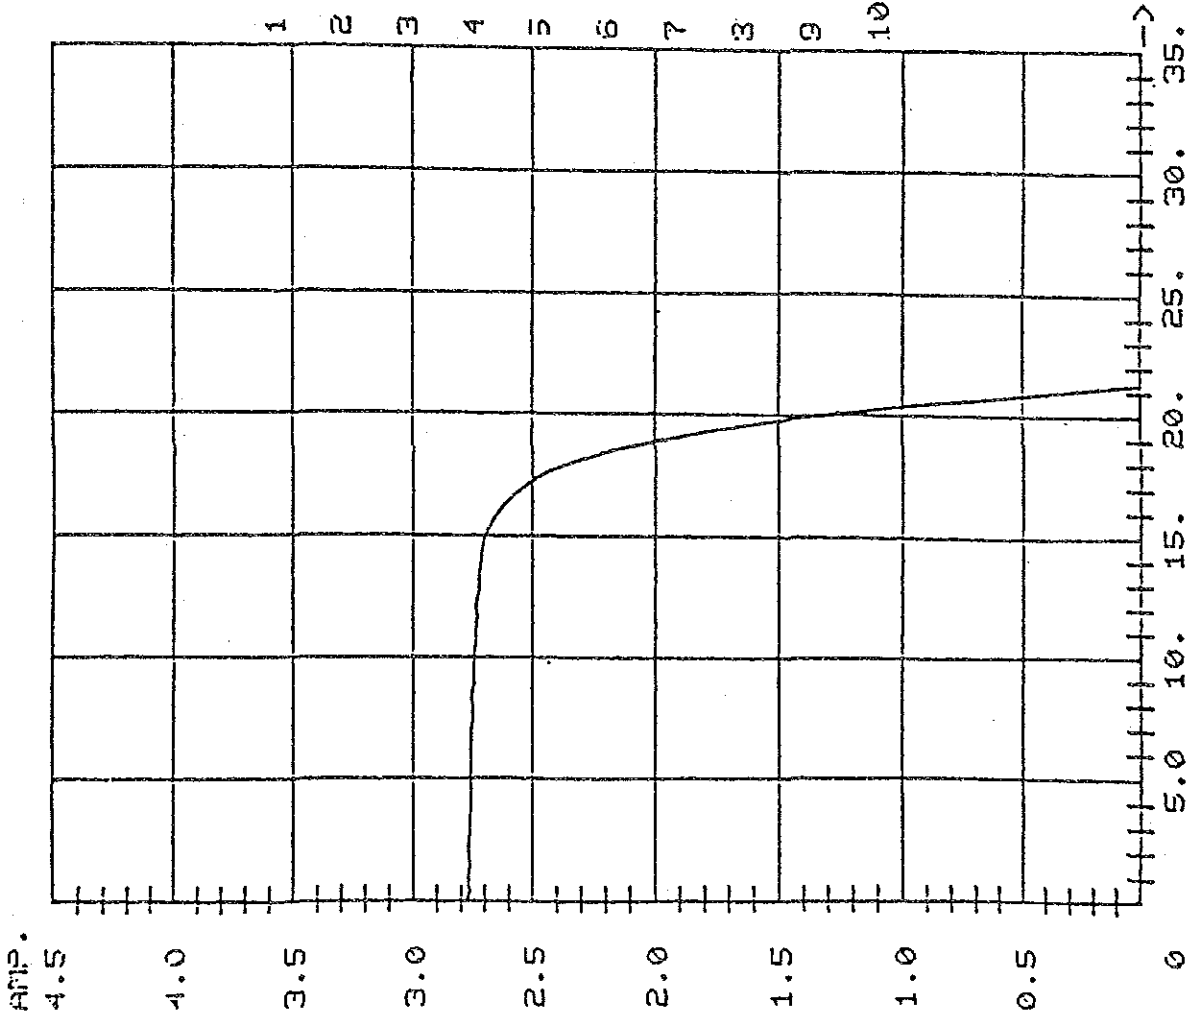
MODEL #NT-111
SERIAL #847007
DATE 59/10/09

- 1 CELL AREA (SQ MM) 6923
 - 2 # OF CELLS IN PARALLEL 1
 - 3 # OF CELLS IN SERIES 36
 - 4 AMBIENT TEMP (DEG C) 22
 - 5 STANDARD TEMP (DEG C) 28
 - 6 I TEMP COR(UA/SQ CM/DEG C) 30
 - 7 V TEMP COR(UV/DEG C/CELL) -2000
 - 8 AMI CAL CURRENT (0.1'S MA) 1156
 - 9 TEST VOLTAGE (0.01'S U) 1560
 - 10 MIN I(TEST) (0.01'S A) 100
- I(TEST) = 2666500 UA
ISC = 2772500 UA
VOC = 21320000 UV
MAX POWER = 43199110 UV
17130000 UV

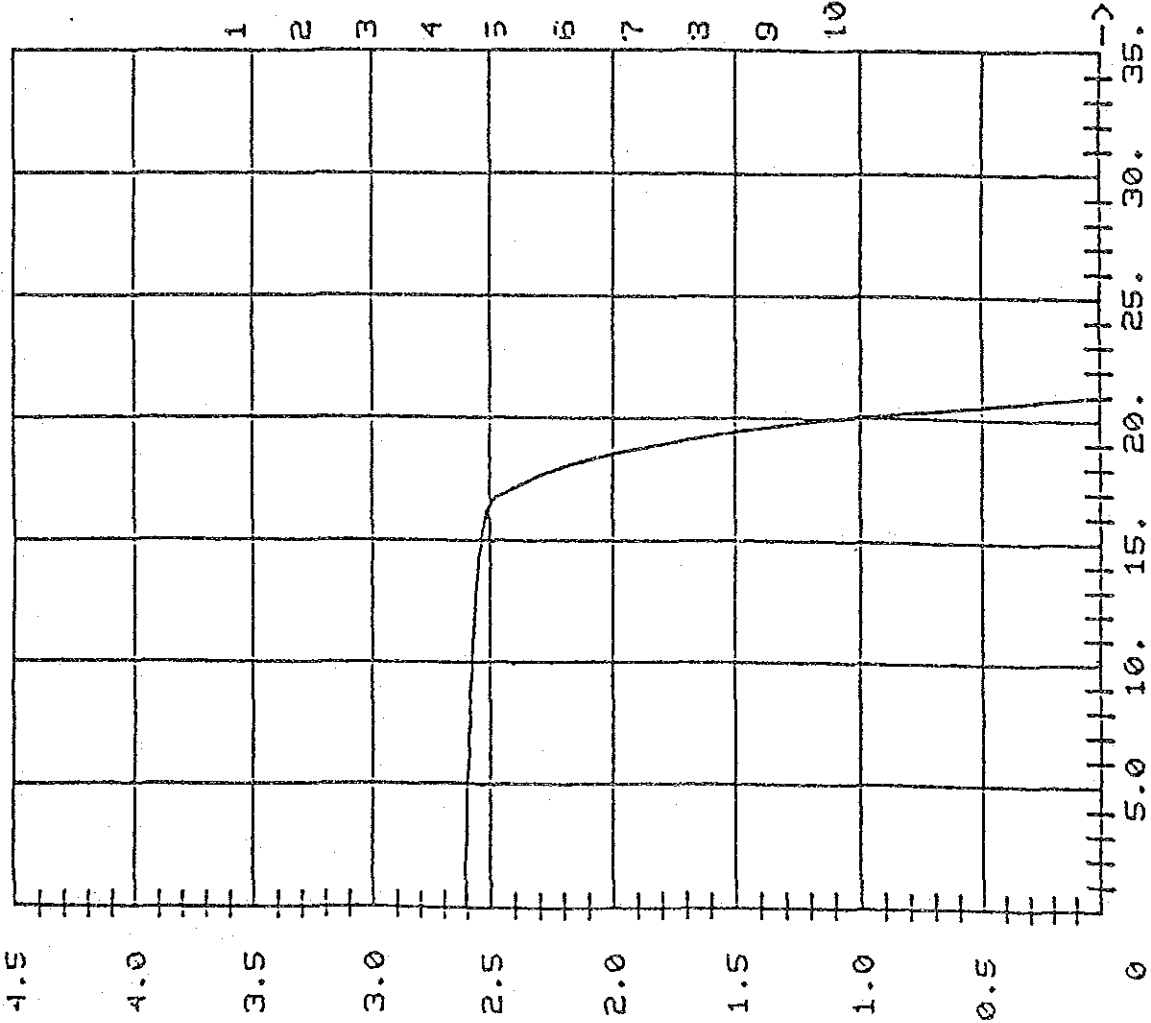
MODEL #NT-111
SERIAL #847041
DATE 59/10/09

- 1 CELL AREA (SQ MM) 6923
 - 2 # OF CELLS IN PARALLEL 1
 - 3 # OF CELLS IN SERIES 36
 - 4 AMBIENT TEMP (DEG C) 22
 - 5 STANDARD TEMP (DEG C) 28
 - 6 I TEMP COR(UA/SQ CM/DEG C) 30
 - 7 V TEMP COR(UV/DEG C/CELL) -2000
 - 8 AM1 CAL CURRENT (0.1'S MA) 1156
 - 9 TEST VOLTAGE (0.01'S V) 1560
 - 10 MIN.I(TEST) (0.01'S A) 100
- I(TEST) = 2525500 UA
ISC = 2617500 UA
UOC = 20940000 UV
MAX POWER 41529355 UV
16780000 UV

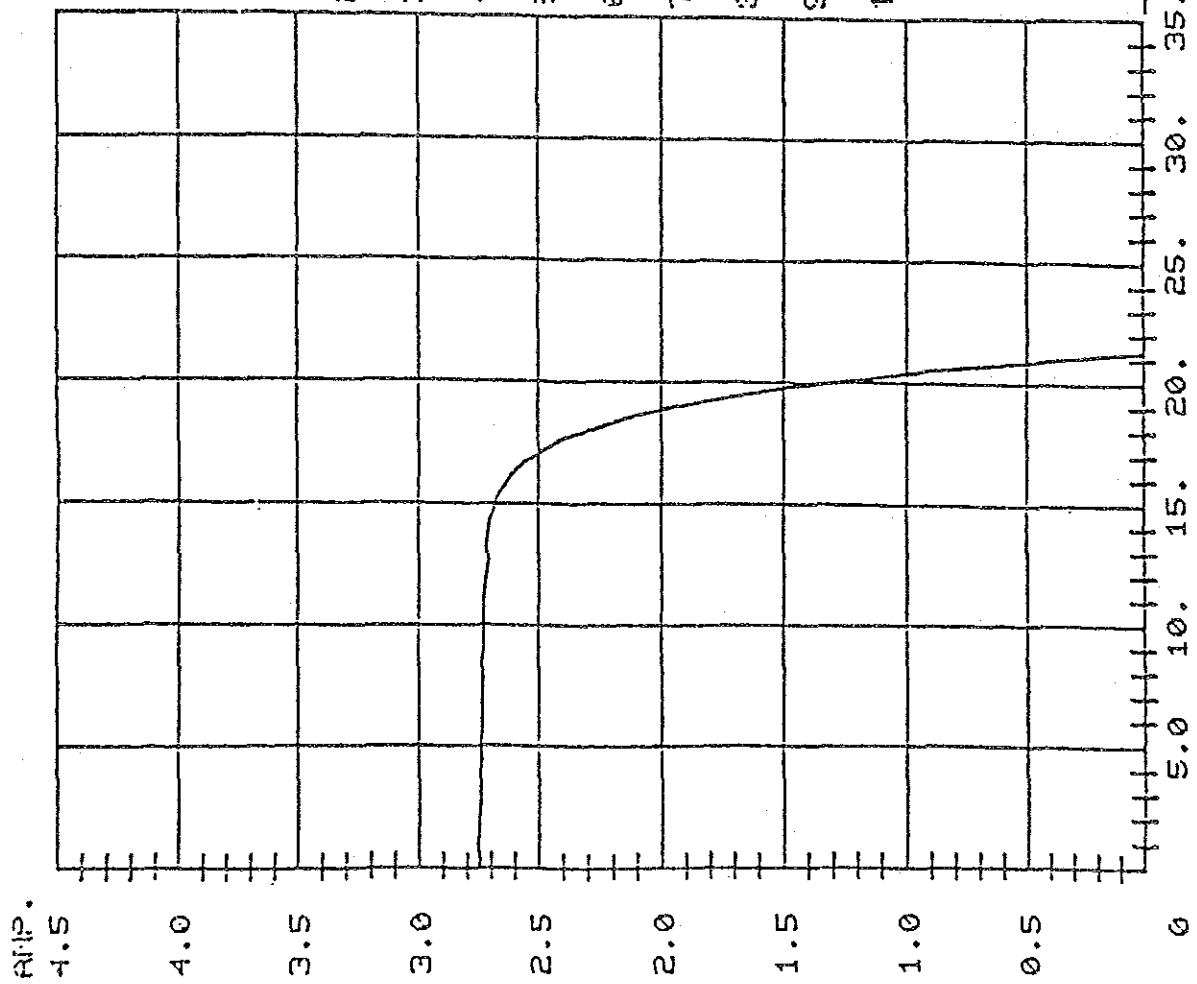
MODEL #NT-111
SERIAL #847043
DATE 59/10/09

- 1 CELL AREA (SQ MM) 6923
 - 2 # OF CELLS IN PARALLEL 1
 - 3 # OF CELLS IN SERIES 36
 - 4 AMBIENT TEMP (DEG C) 22
 - 5 STANDARD TEMP (DEG C) 28
 - 6 I TEMP COR(UA/SQ CM/DEG C) 30
 - 7 V TEMP COR(UV/DEG C/CELL) -2000
 - 8 AM1 CAL CURRENT. (0.1'S MA) 1156
 - 9 TEST VOLTAGE (0.01'S V) 1560
 - 10 MIN I(TEST) (0.01'S A) 100
- I(TEST) = 2643000 UA
ISC = 2753500 UA
VOC = 21360000 UV
MAX POWER 42952147 UV
16730000 UV

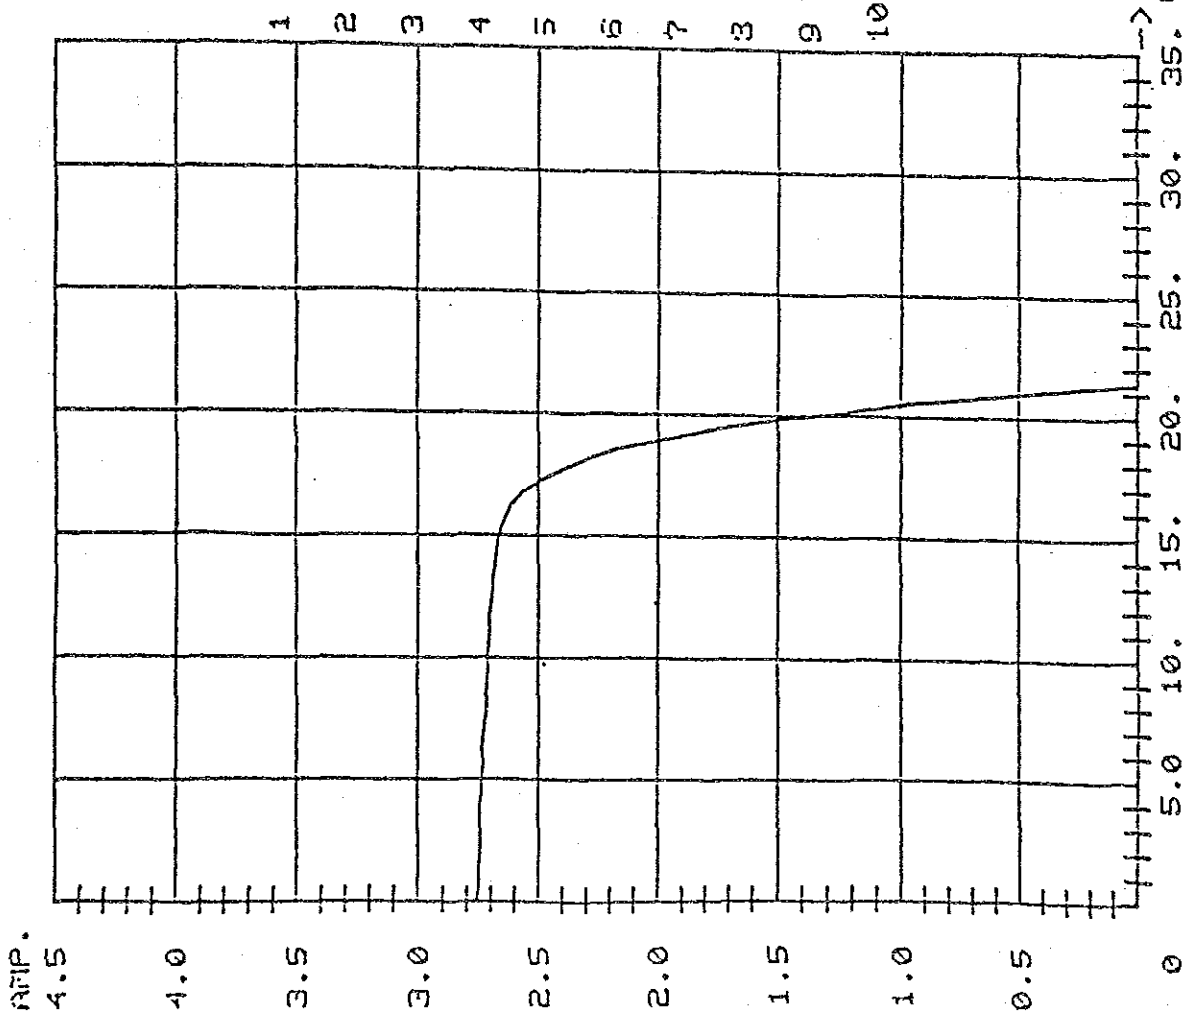
MODEL #NT-111
SERIAL #847064
DATE 59/10/09

- 1 CELL AREA (SQ MM) 6923
- 2 # OF CELLS IN PARALLEL 1
- 3 # OF CELLS IN SERIES 36
- 4 AMBIENT TEMP (DEG C) 22
- 5 STANDARD TEMP (DEG C) 28
- 6 I TEMP COR(UA/SQ CM/DEG C) 30
- 7 V TEMP COR(UV/DEG C/CELL) -2000
- 8 AM1 CAL CURRENT (0.1'S MA) 1156
- 9 TEST VOLTAGE (0.01'S V) 1560
- 10 MIN I(TEST) (0.01'S A) 100
- I(TEST) = 2642500 UA
- ISC = 2762000 UA
- VOC = 21420000 UV
- MAX POWER 43156160 ULI
- 16780000 UV

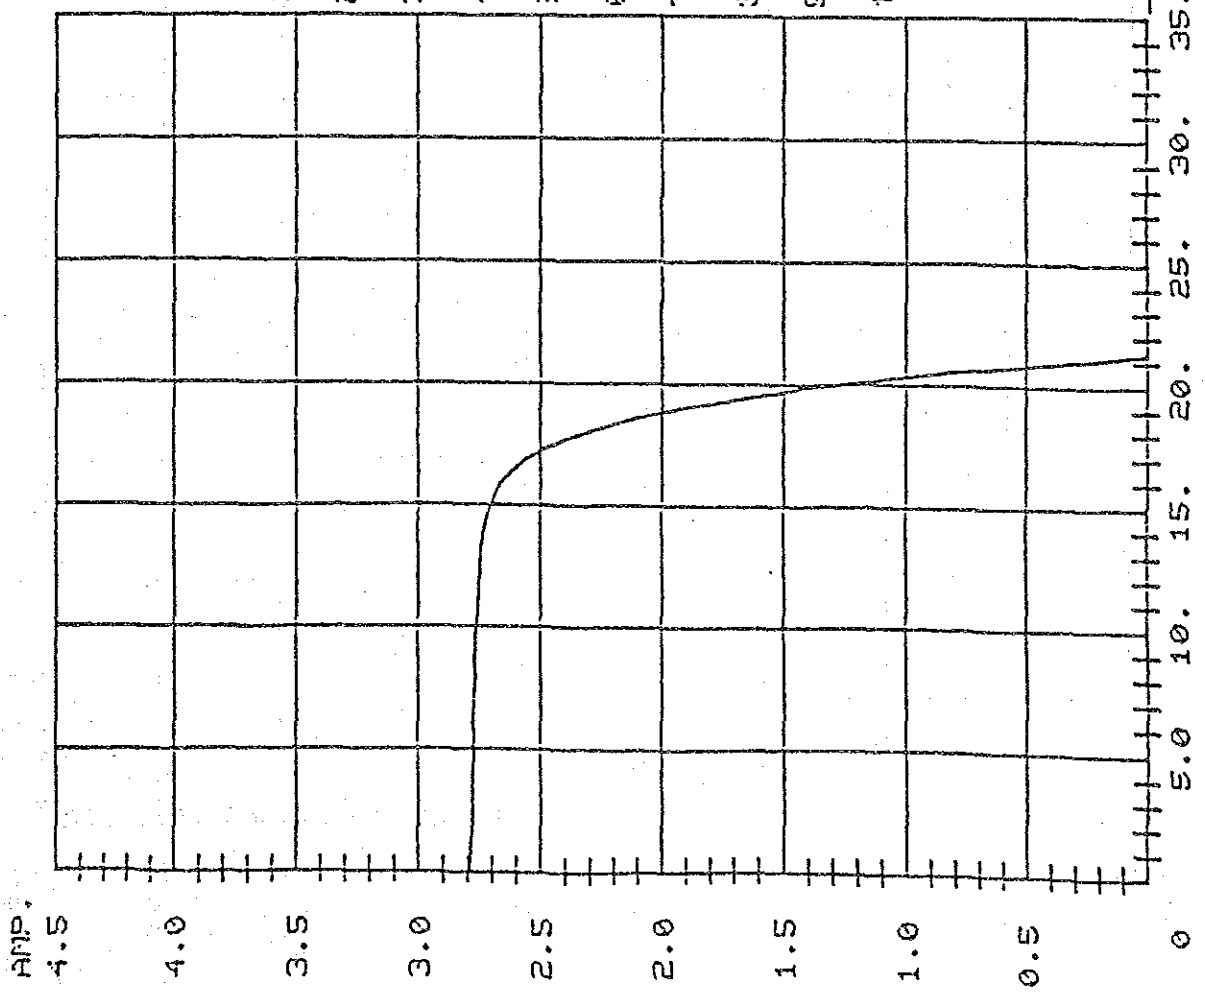
MODEL #NT-111
SERIAL #847093
DATE 59/10/09

- 1 CELL AREA (SQ MM) 6923
 - 2 # OF CELLS IN PARALLEL 1
 - 3 # OF CELLS IN SERIES 36
 - 4 AMBIENT TEMP (DEG C) 22
 - 5 STANDARD TEMP (DEG C) 28
 - 6 I TEMP COR(UA/SQ CM/DEG C) 30
 - 7 V TEMP COR(UV/DEG C/CELL) -2000
 - 8 AM1 CAL CURRENT (0.1'S MA) 1156
 - 9 TEST VOLTAGE (0.01'S V) 1560
 - 10 MIN I(TEST) (0.01'S A) 100
- I(TEST) - 2670500 UA
 ISC - 2791000 UA
 VOC - 21335000 UV
 MAX POWER 43267830 UV
 16830000 UV

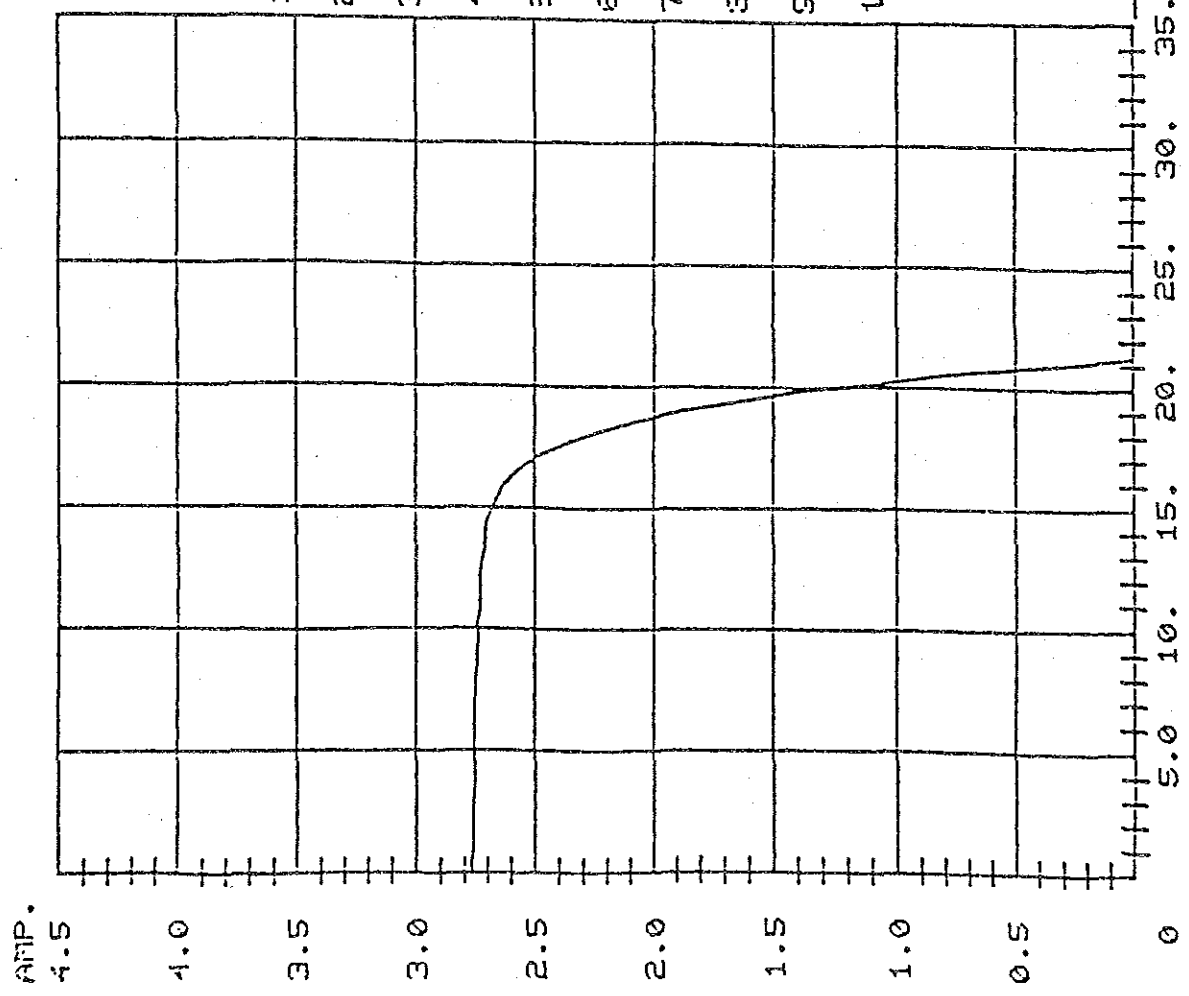
MODEL #NT-111
SERIAL #847066
DATE 59/10/09

- 1 CELL AREA (SQ MM) 6923
 - 2 # OF CELLS IN PARALLEL 1
 - 3 # OF CELLS IN SERIES 36
 - 4 AMBIENT TEMP (DEG C) 22
 - 5 STANDARD TEMP (DEG C) 28
 - 6 I TEMP COR(UA/SQ CM/DEG C) 30
 - 7 V TEMP COR(UV/DEG C/CELL) -2000
 - 8 AM1 CAL CURRENT (0.1'S MA) 1156
 - 9 TEST VOLTAGE (0.01'S V) 1560
 - 10 MIN I(TEST) (0.01'S A) 100
- I(TEST) = 2642000 UA
 ISC = 2768000 UA
 VOC = 21320000 UV
 MAX POWER = 42752430 UW
 16780000 UV
