復命書

1. 業務概要

我が国の技術協力により先に設置した、フンザムバンク灯標を撤去し、これにかえ、浮体式灯標 (レシエトライトブイ) を設置するに当り、当該航路標識を管理するマレーシア政府の航路標識担当部門の職員に対し、航路標識機器の取付及び運用に関する技術の指導と助言を行う。

2. 設置標識名及び要目等

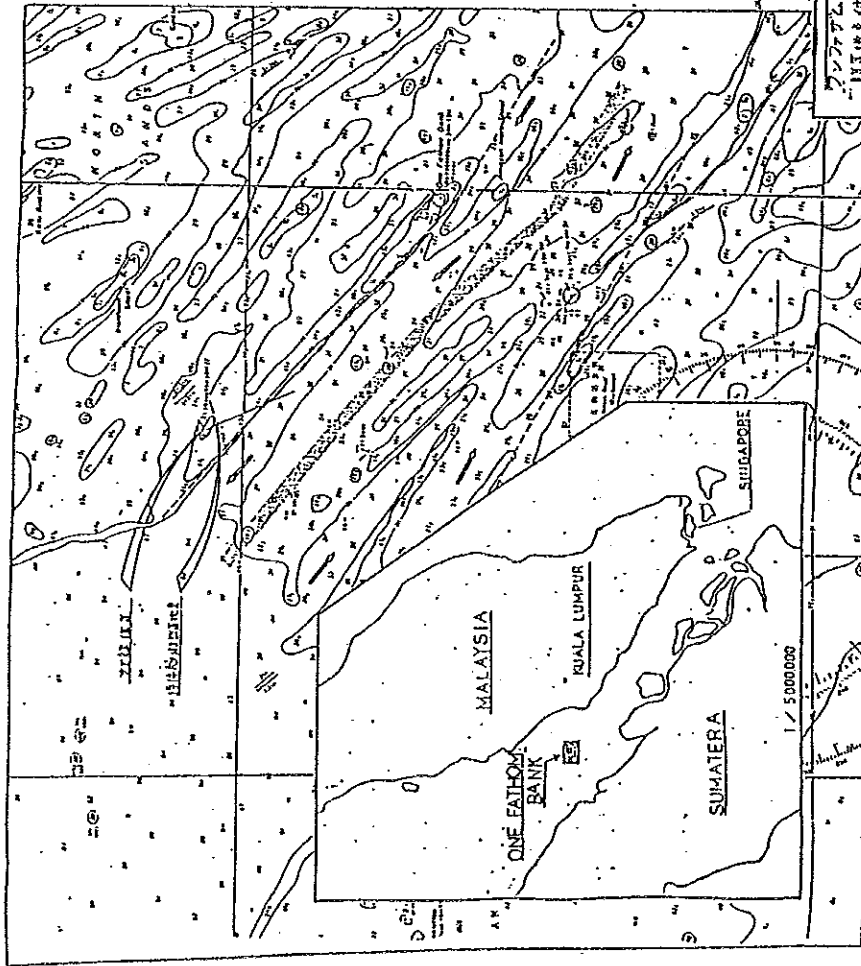
ワンパナパノ湾林及新康
概略図

3° - 1' - 16" N
100° - 51' - 43" E

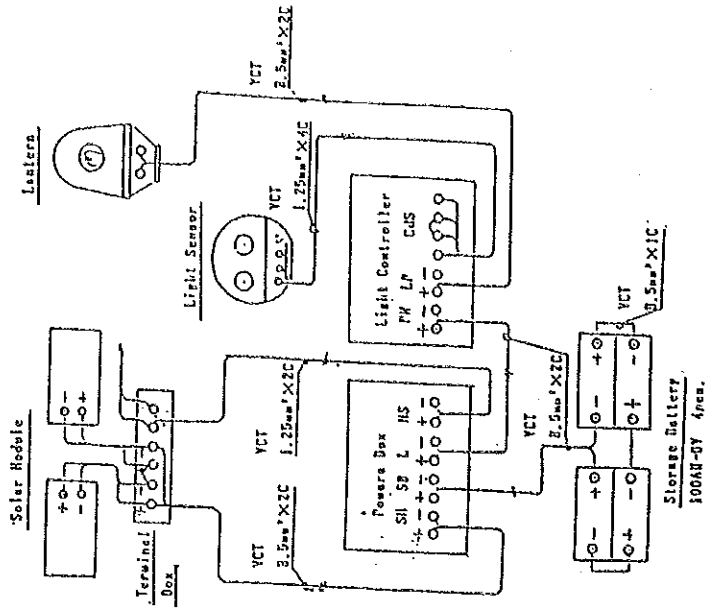
概略図

ONE FATOW BANK
RESILIENT LIGHT
BEACON

ワンスラムバンク浮体式灯標要目

項目	概	要
位置	N. 3-1-16.	E. 100-51.43
塗色	白	
構造	鋼製 (174型)	
灯質	閃白光	毎10秒に1閃光
光度	1200 cd	
光達距離	13.0 哩	
灯高	11.56 m	(M.W.L.)
灯具	プラスチック灯具	(250mm)
灯器	LD-II	24 ^v -50 ^w
電球交換器	LD型	6球
光源	24 ^v -50 ^w	(D-0)
電源	太陽電池 NT-121	19.5 ^w 2面
蓄電池	HSE-100AH-6 ^v	4個
レダフレクタ-	DL-1214.	6個

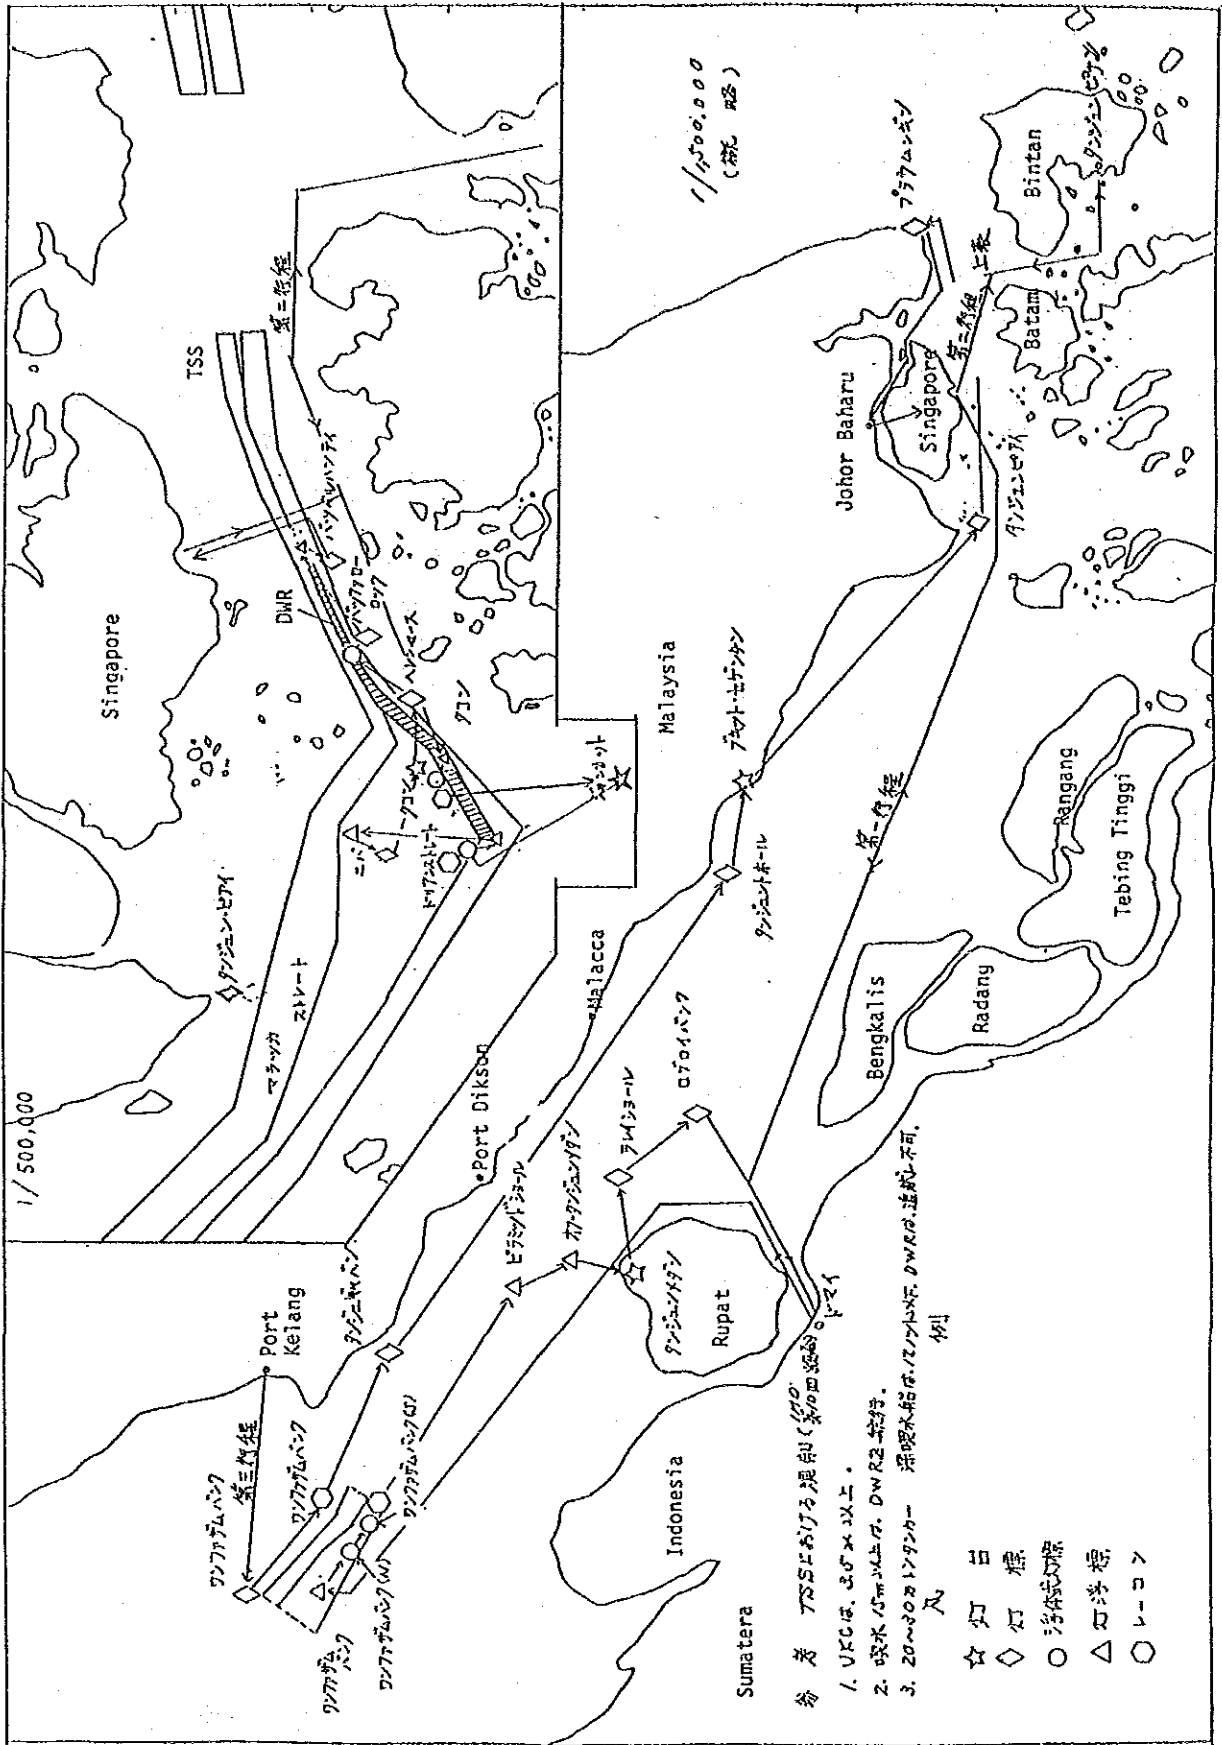
マラッカ・シガポール海峡航路標識位置図

昭和62年1月現在

- 備考 下記の通り規則(第4回)を適用する。
1. VECは、3.0m以上。
 2. 喫水3m以上は、DWR2航路。
 3. 20m以上のタンカー 深限水船は、DWRは通航不可。

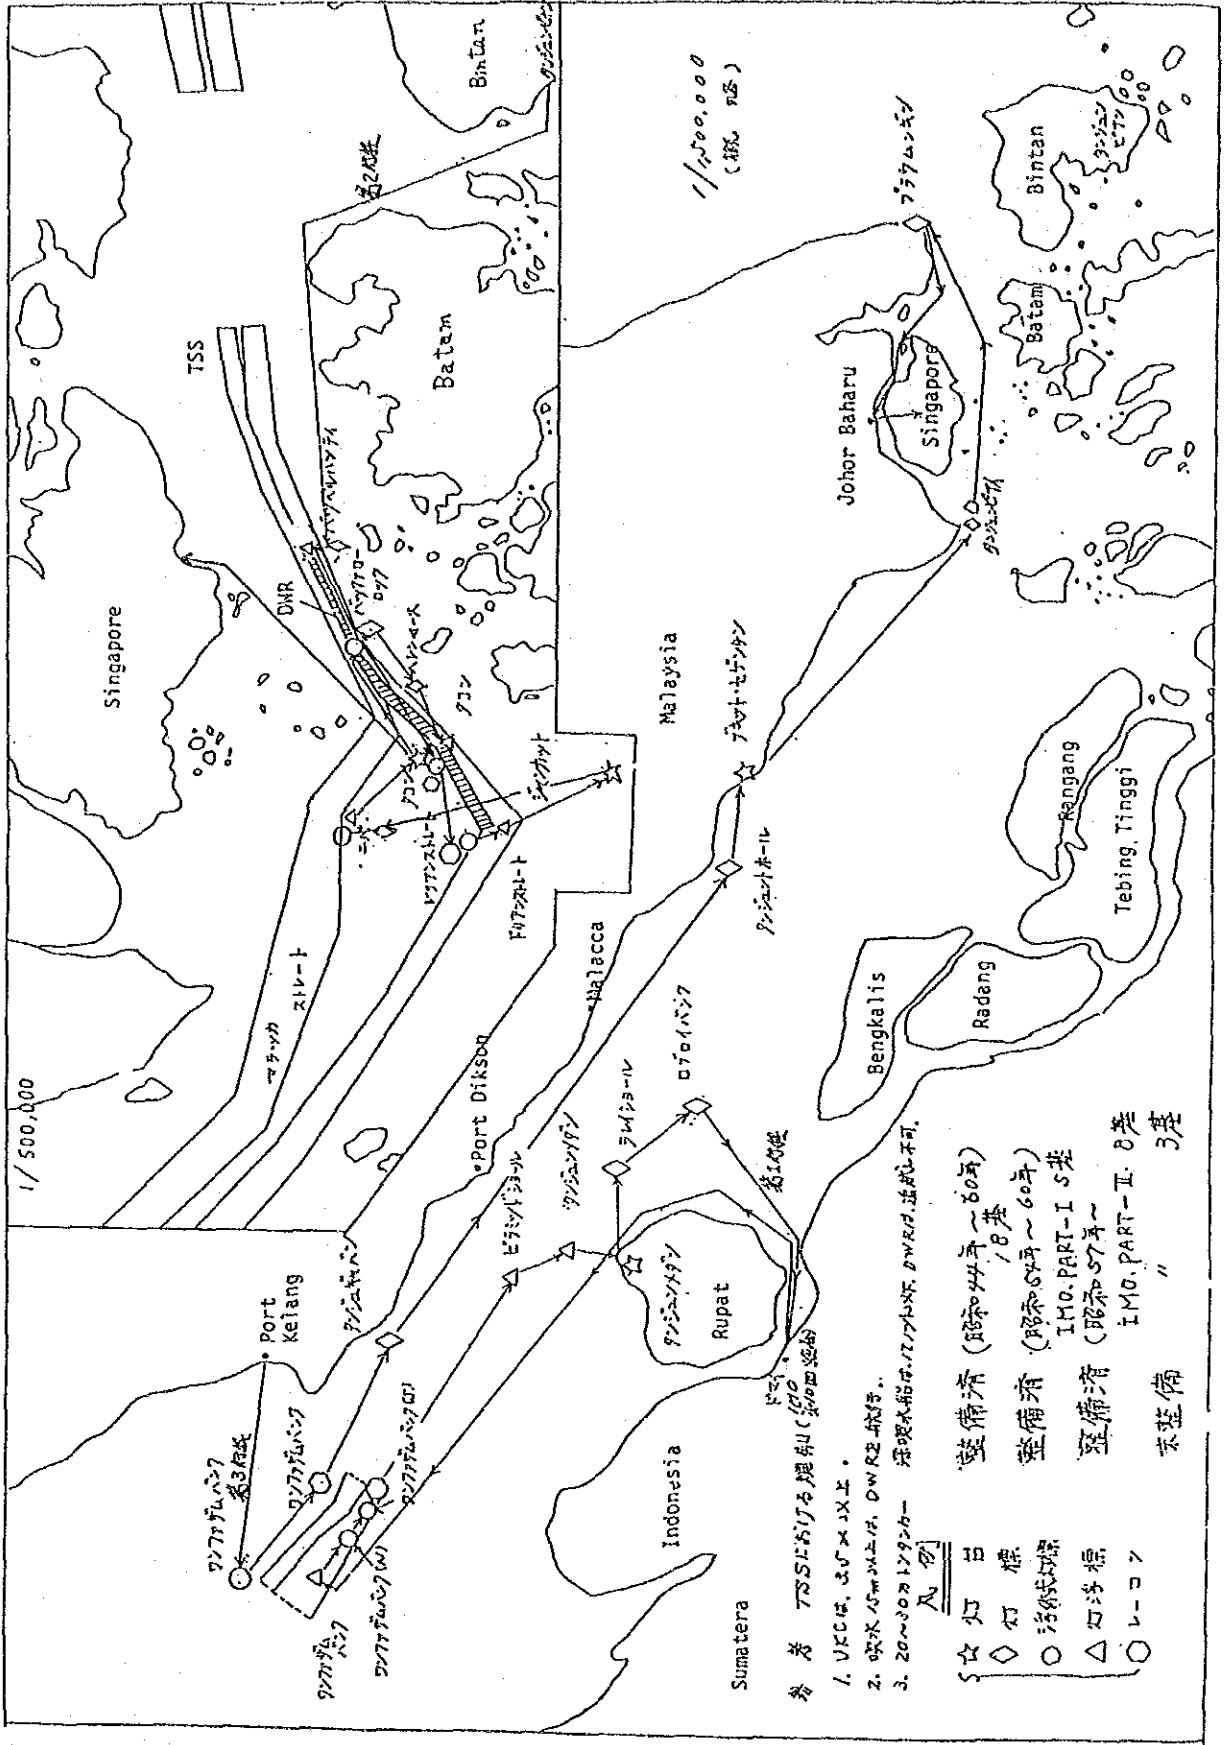
マラッカ・シンガポール海峡航路標識位置図

昭和46年6月現在

- 参考 TSSにおける規則 (IMO)
1. VECは、30m以上。
 2. 喫水 15m以上は、DMRは通航す。
 3. 20~30mの船舶は、DMRは通航不可。
- 凡例
- ☆ 灯台
 - ◇ 浮標
 - 浮標式浮標
 - △ 浮標
 - レーコン
- 整備済 (昭和44年~60年) 18基
 整備済 (昭和44年~60年) IMO PART-I 5基
 整備済 (昭和57年~) IMO PART-II 6基
 未整備 " 3基

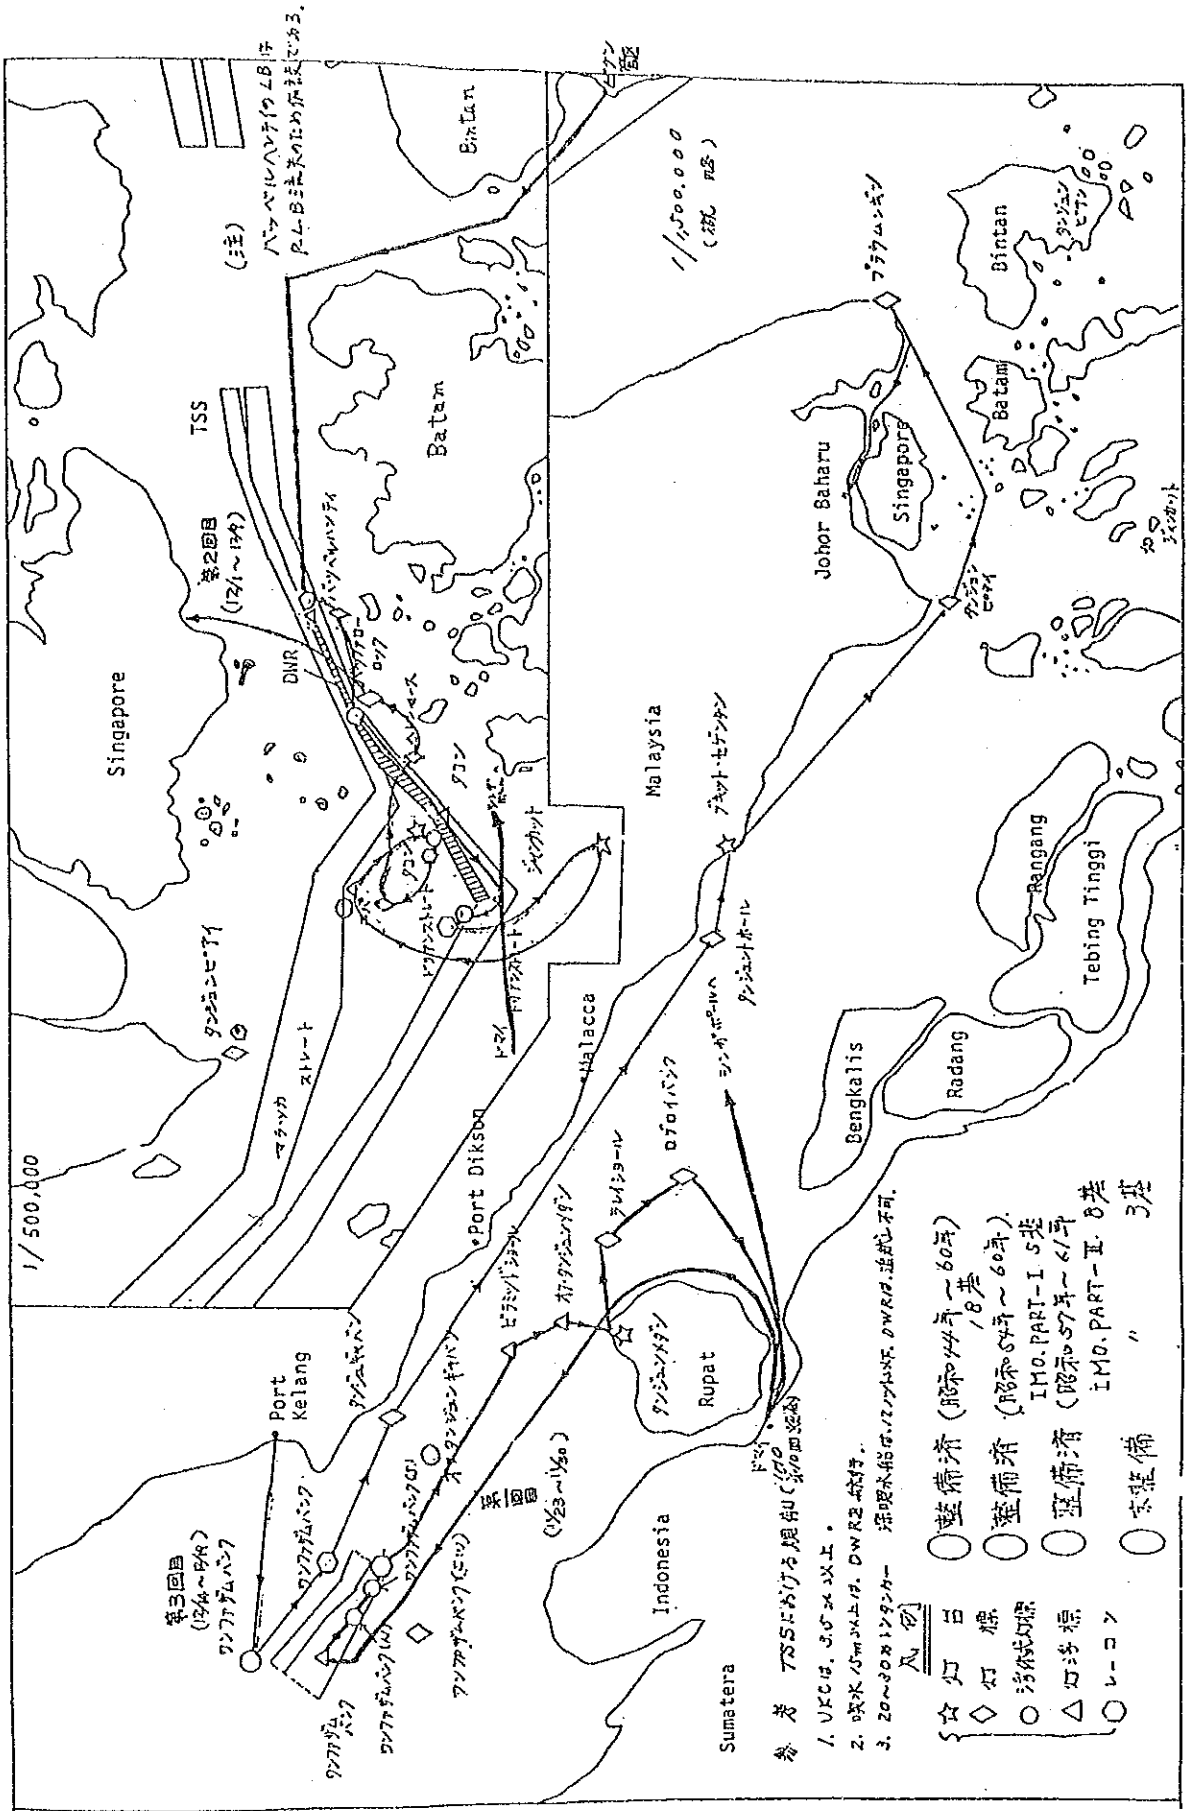
マラッカ・シंगाポール海峡航路標識位置図

昭和62年10月現在

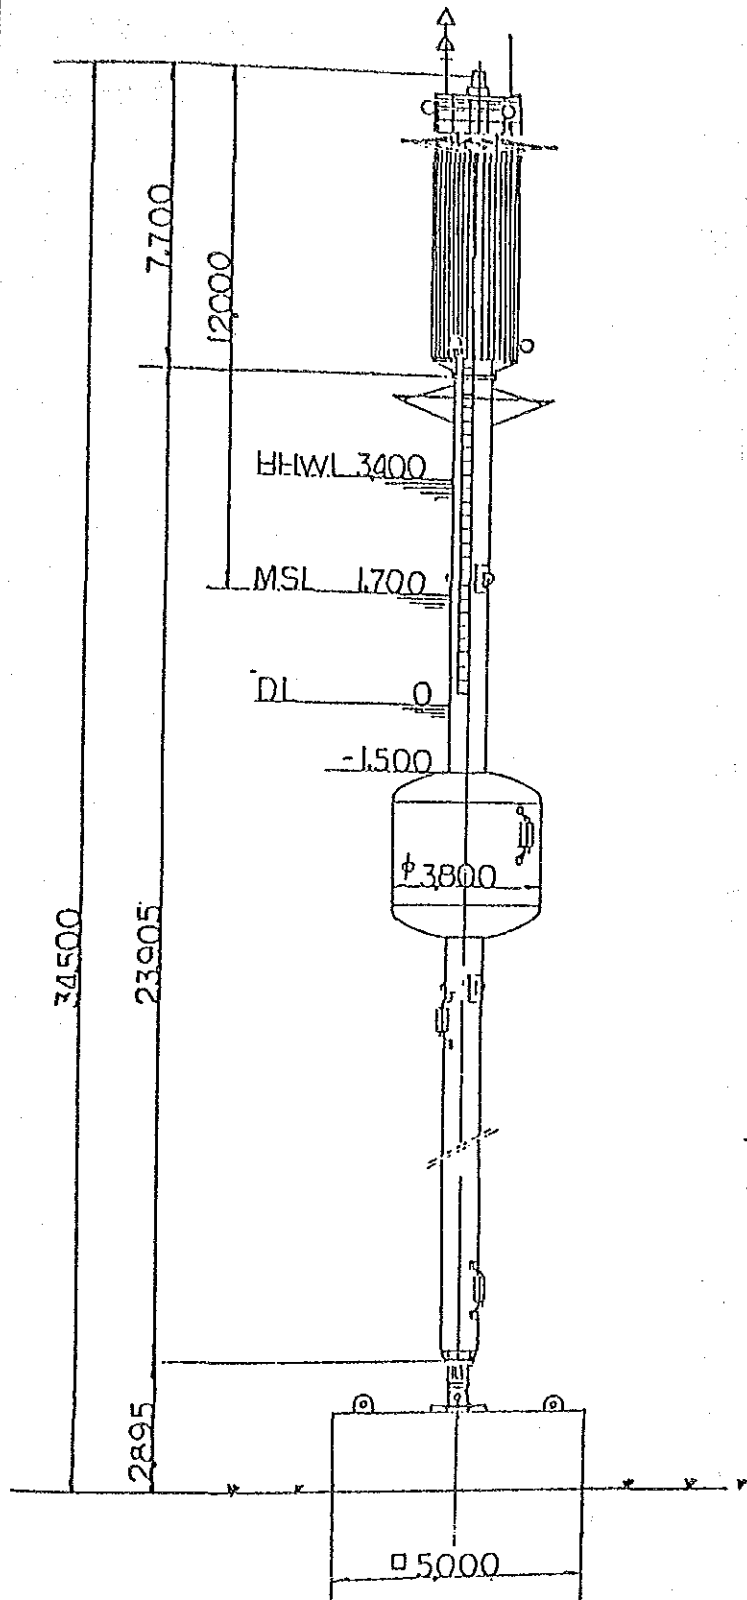
NORTH NIPA

Resilient Light Beacon

WEIGHT... approx. 19.8 ton

MATERIAL... STEEL...

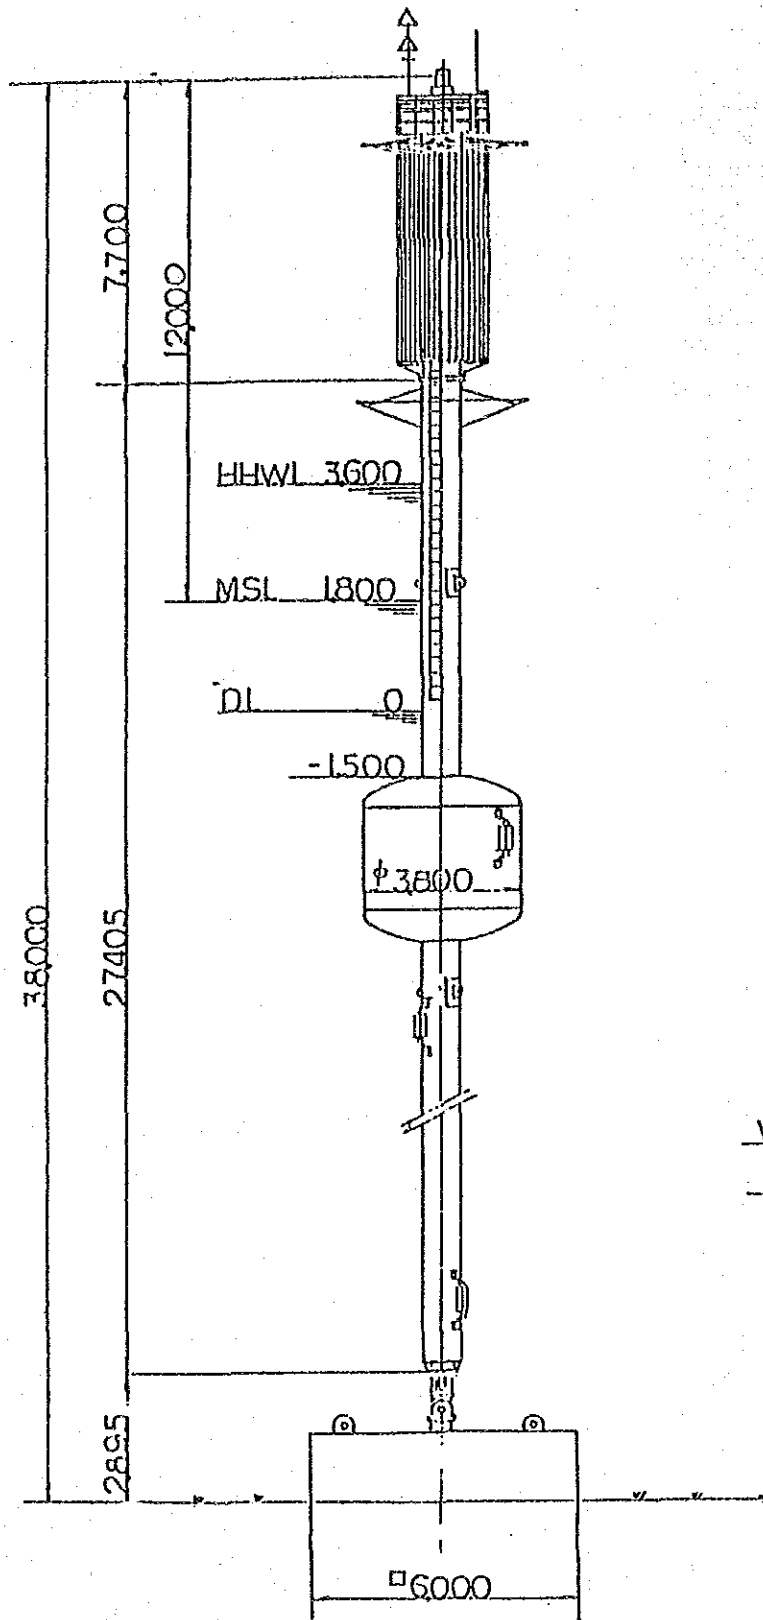
OFF TANJUNG GABANG

Resilient Light Beacon.

WEIGHT approx 21.1ton

MATERIAL STEEL

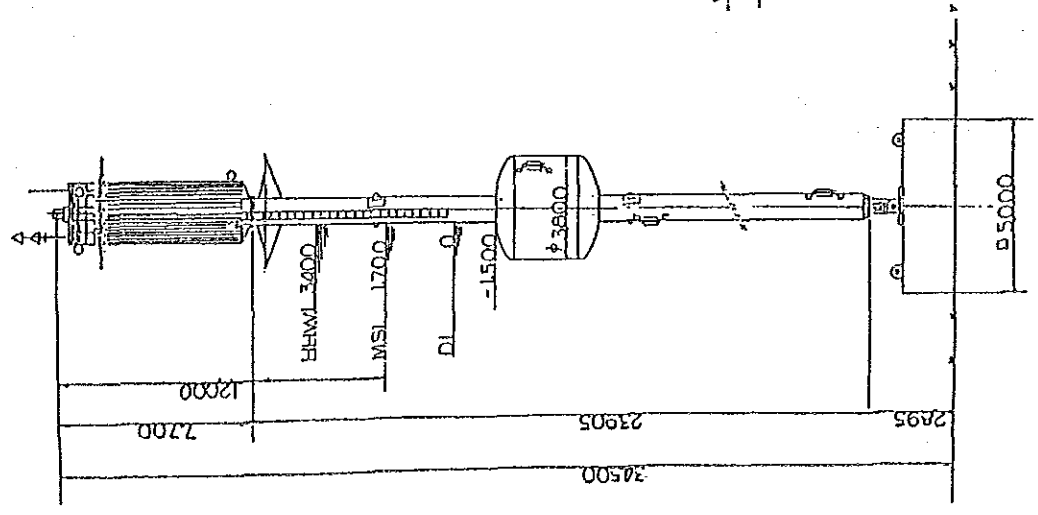
NORTH NIPA

Resilient Light Beacon

WEIGHT approx 19.8 ton

MATERIAL STEEL

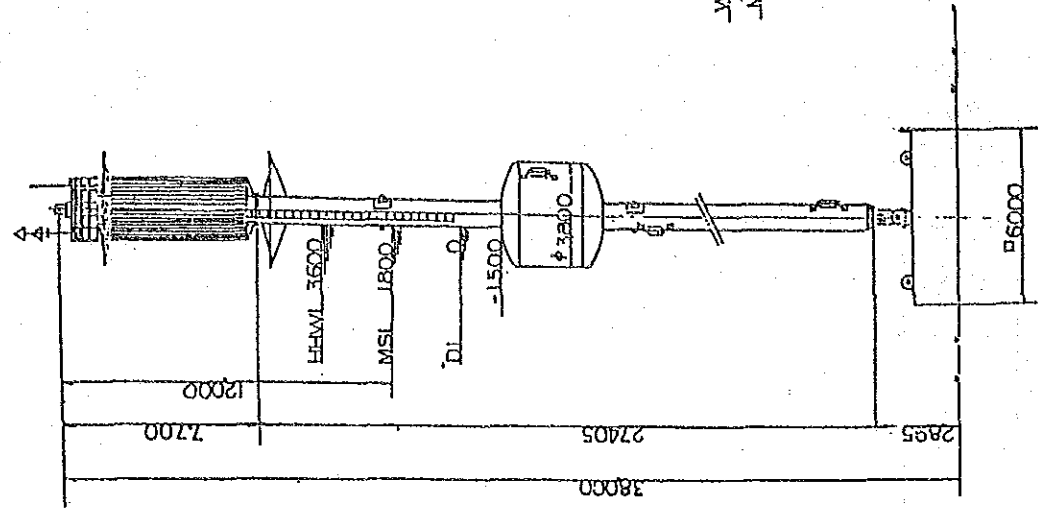
OFF TANJUNG GABANG

Resilient Light Beacon

WEIGHT approx 21.1 ton

MATERIAL STEEL
