サンタバルバラ・ベジャビスタ道路改良計画調査

最終報告書

(第1巻：道路計画)

国際協力事業団

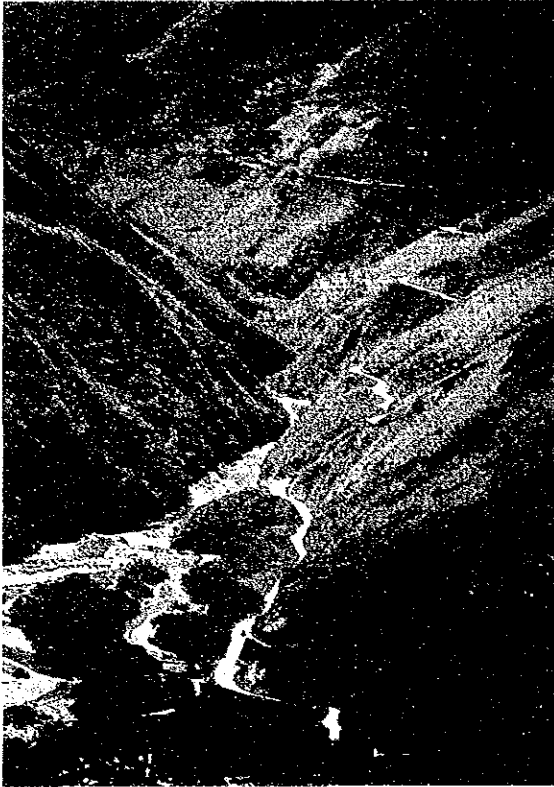
写真1
プロジェクト道路の起点であるサンタバルバラ橋（写真手前）
からチャロ方面に向かう現道。

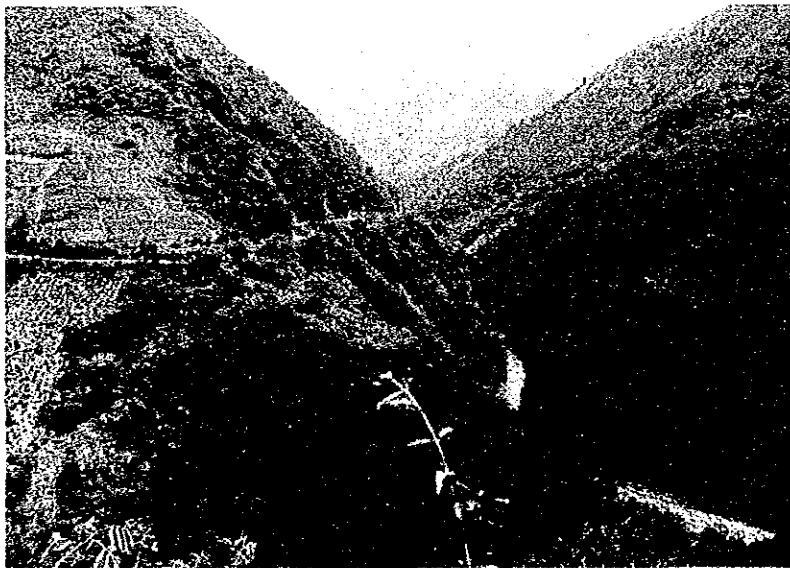
写真3
起点から10km付近（チャラ近辺）の現道。

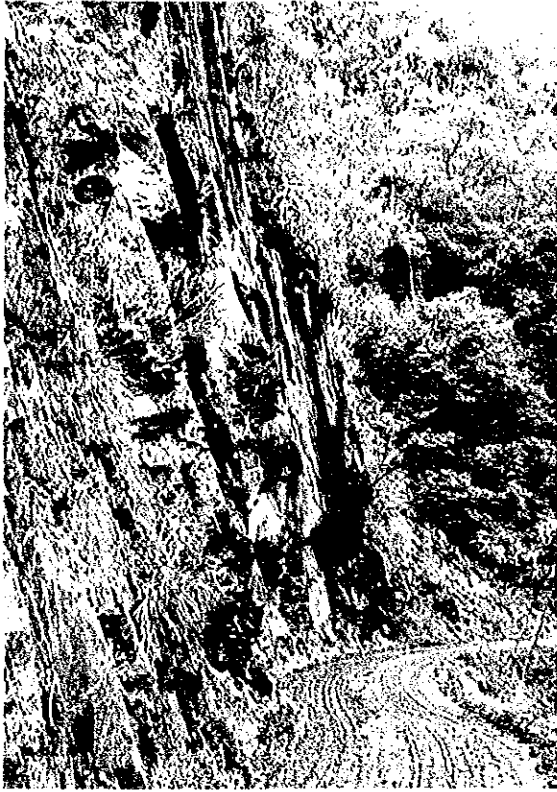
写真4
起点から14km付近における現道は幅員が狭く、排水施設も不十分である。

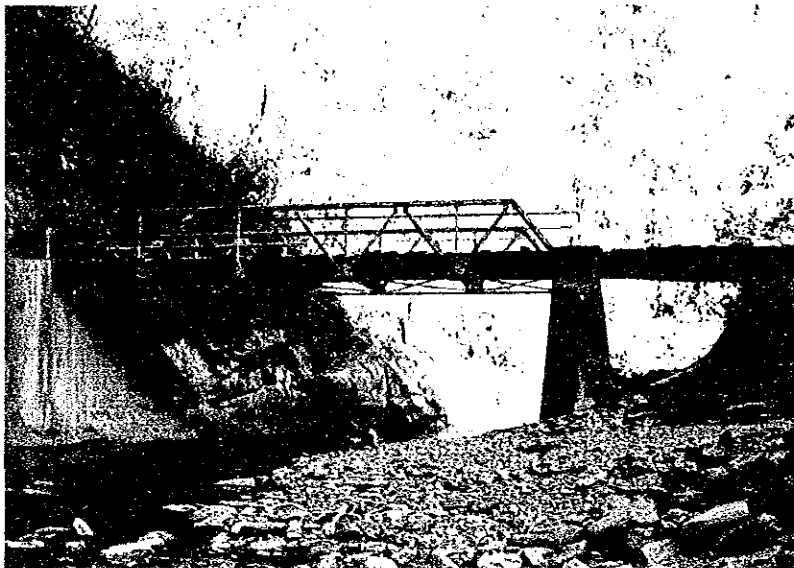
写真6
プエルト・レオン付近のトラス橋。この橋は古く、部分的にいたんでおり、木製の床板が応急的に使用されている。

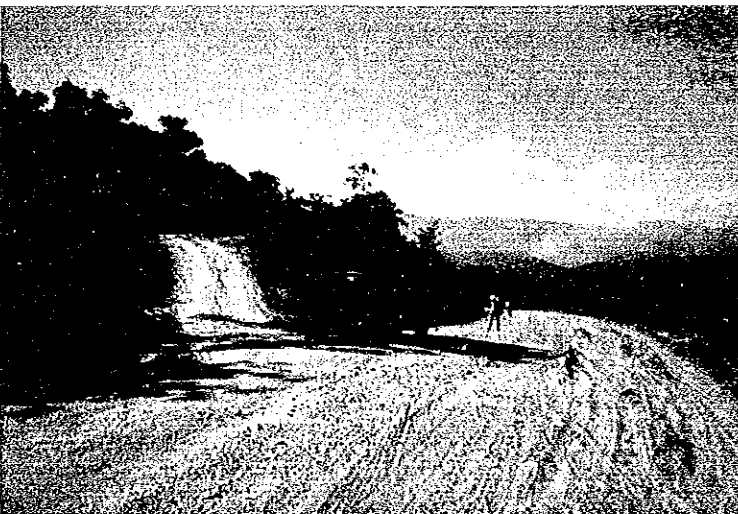
写真12
終点のベジャピスタにおける道路状況。本地点か
ら先はSNCにより既に改良済みである。

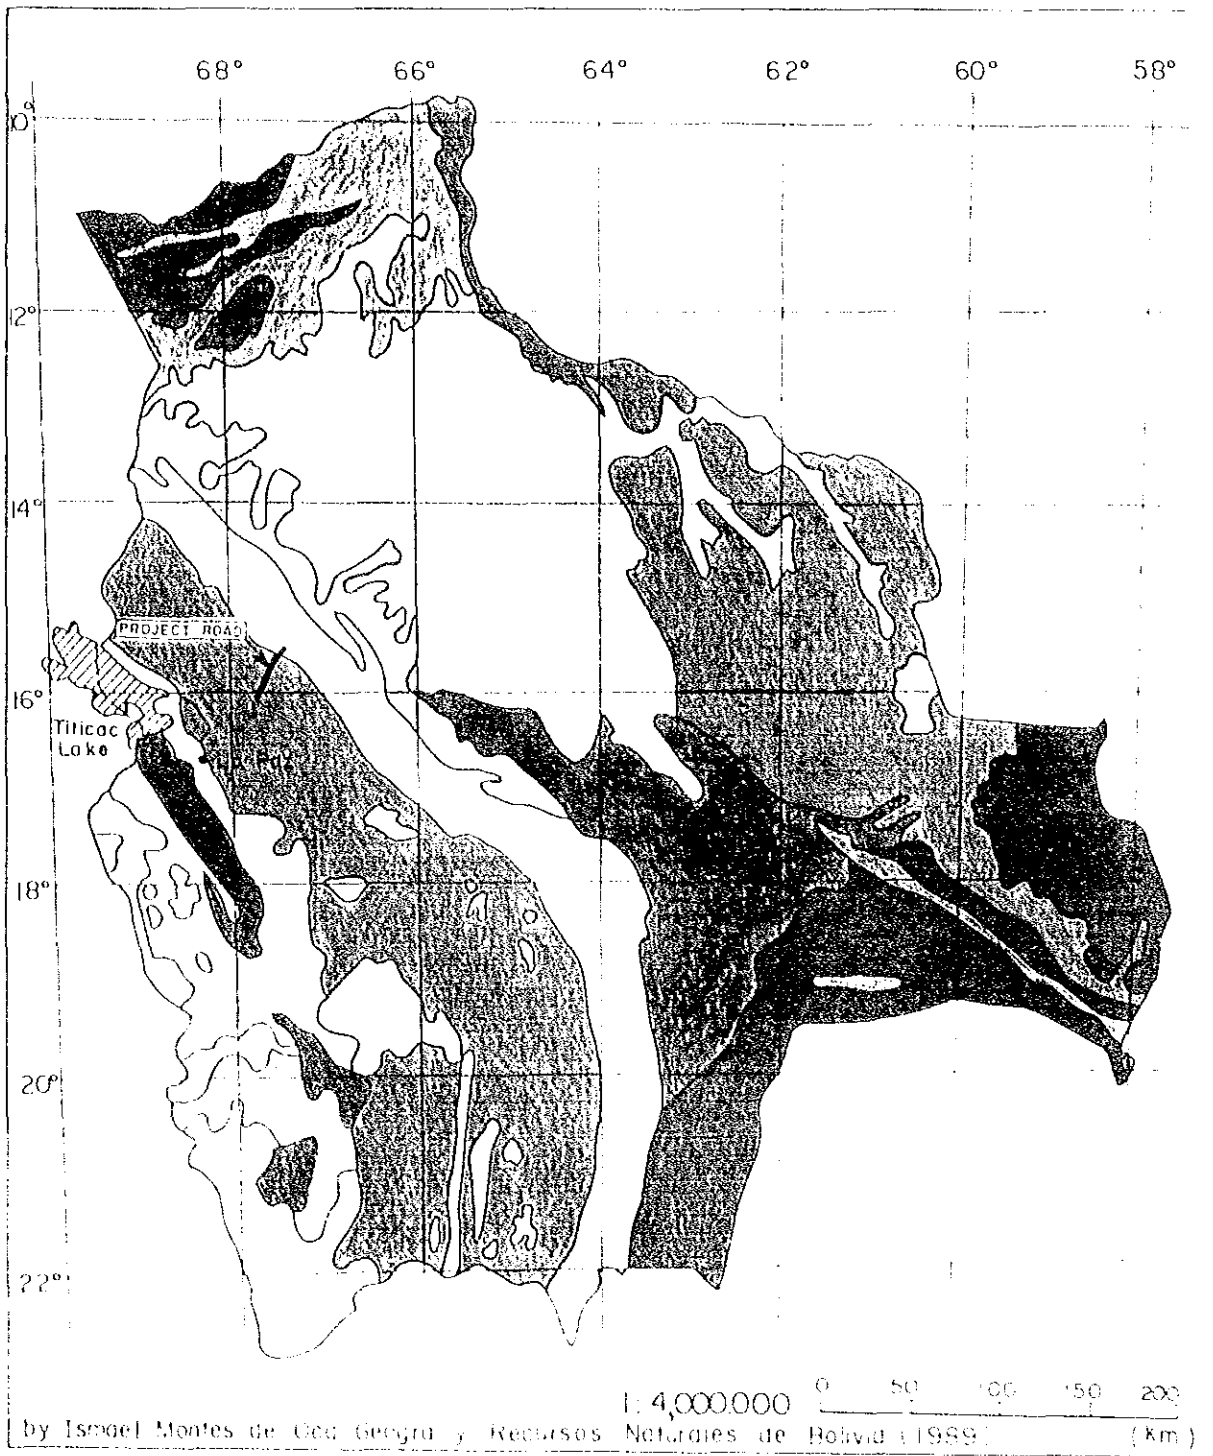
図3.1-1 ボリヴィア国地質区分図

Map of Bolivia showing topographic features and a project road.

地質概要は図3.1-2(1)地形学図および図3.1-2(2)ボリヴィア北部地質図に基
述、ボリヴィア北部は北西～南東方向へ伸びる帯状の地質構造を形成し、6
つの地質区に区分される。これら6つの地質区の配列は南西より北東向へ次
の通りに区分される。

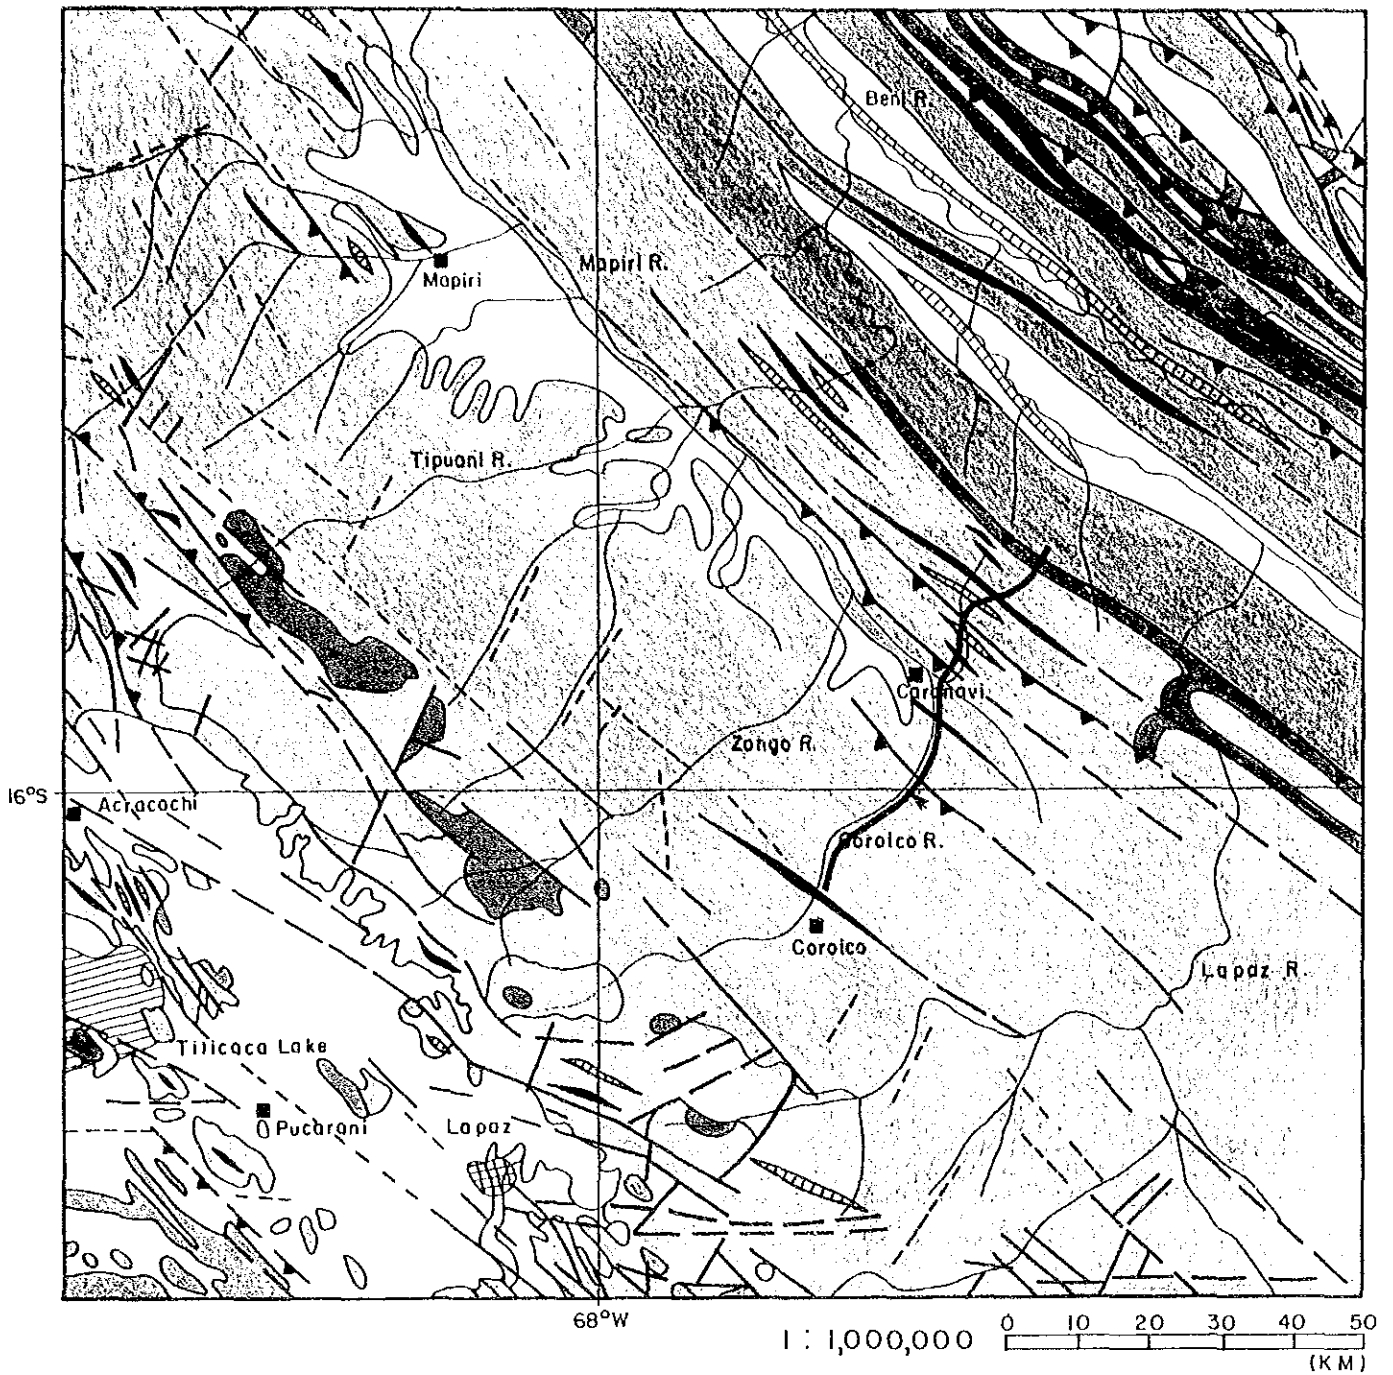
図3.1-2 北部ボリヴィア地質図

By C. Martinez, P. Tomasi, "Carte Structurale Des Andes Septentrionales De Bolivie," ORSTOM. Servicio Geológico de Bolivia (Paris 1978)
