3.2 地表地質調査結果

図4.2-1 から図4.2-3 は前記で述べた条件を考慮した改良道路に対する標準横断を図示したものである。

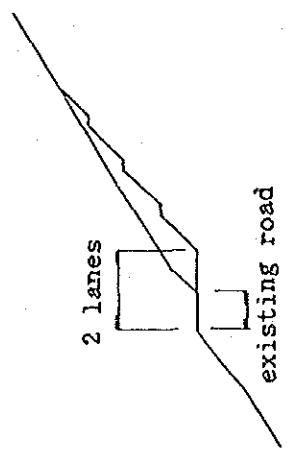
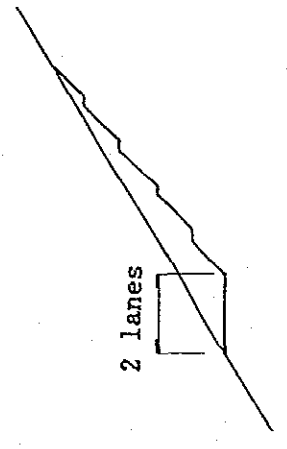
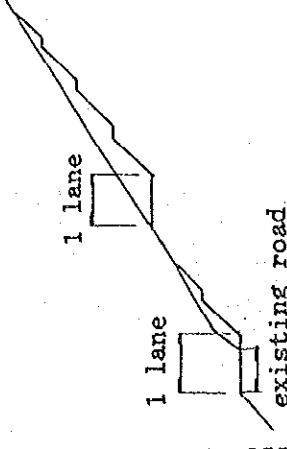
表4.3-1 道路拡幅の方法の比較検討

| Alternatives | Widening of Existing Road | New Alignment | Dual Carriage Way Road |
|---|---|---|--|
| Sketch | | | |
| Approx. Const. Cost | US\$ 1,277,000 /km | US\$ 1,950,000 /km | US\$ 1,635,000 /km |
