3. INVESTIGACION GEOLOGICA

3.1 Generalidades

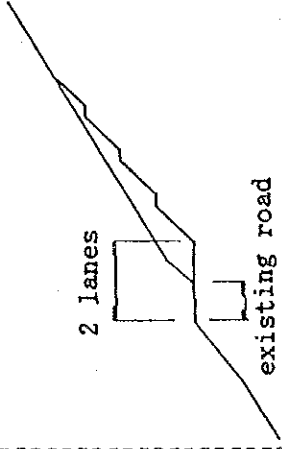
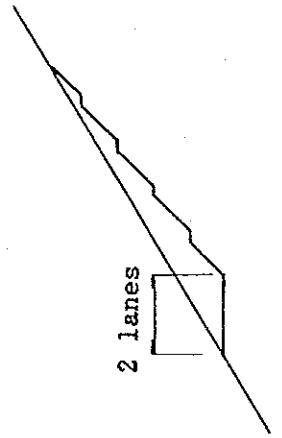
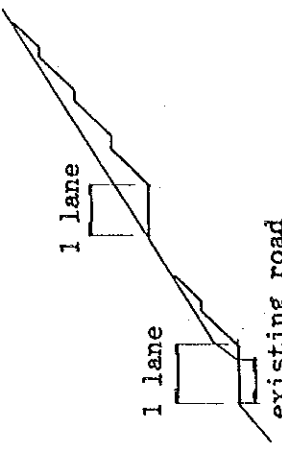
Tabla 4.3-1 Tabla de Comparación de Métodos de Incremento de Ancho

Alternatives	Widening of Existing Road	New Alignment	Dual Carriage Way Road
Sketch

Approx. Const. Cost	US\$ 1,277,000 /km	US\$ 1,950,000 /km	US\$ 1,635,000 /km
Economic Effect	Cost is the lowest	50% higher than the lowest	30% higher than the lowest
Obstruction of Traffic Flow	Reasonable	Reasonable	Inconvenience of going in and out the neighbouring area.
Ease of Construction	Construction is possible conducting time limit to traffic movement.	Construction is possible without obstruction of traffic movements.	Construction is possible if traffic flow is converted into the new alignment.
Traffic safety	Fair	Fair	Traffic movement is very safe due to the oneway
Comprehensive Evaluation	The alternative of "Improvement of Existing Road" is significantly superior to other alternatives from the view point of not only the cheapest cost but also the overall evaluation. Therefore, the alternative "Improvement of Existing Road" is adopted.
