第4章 パイロットプロビンスの選定

4.1 選定基準

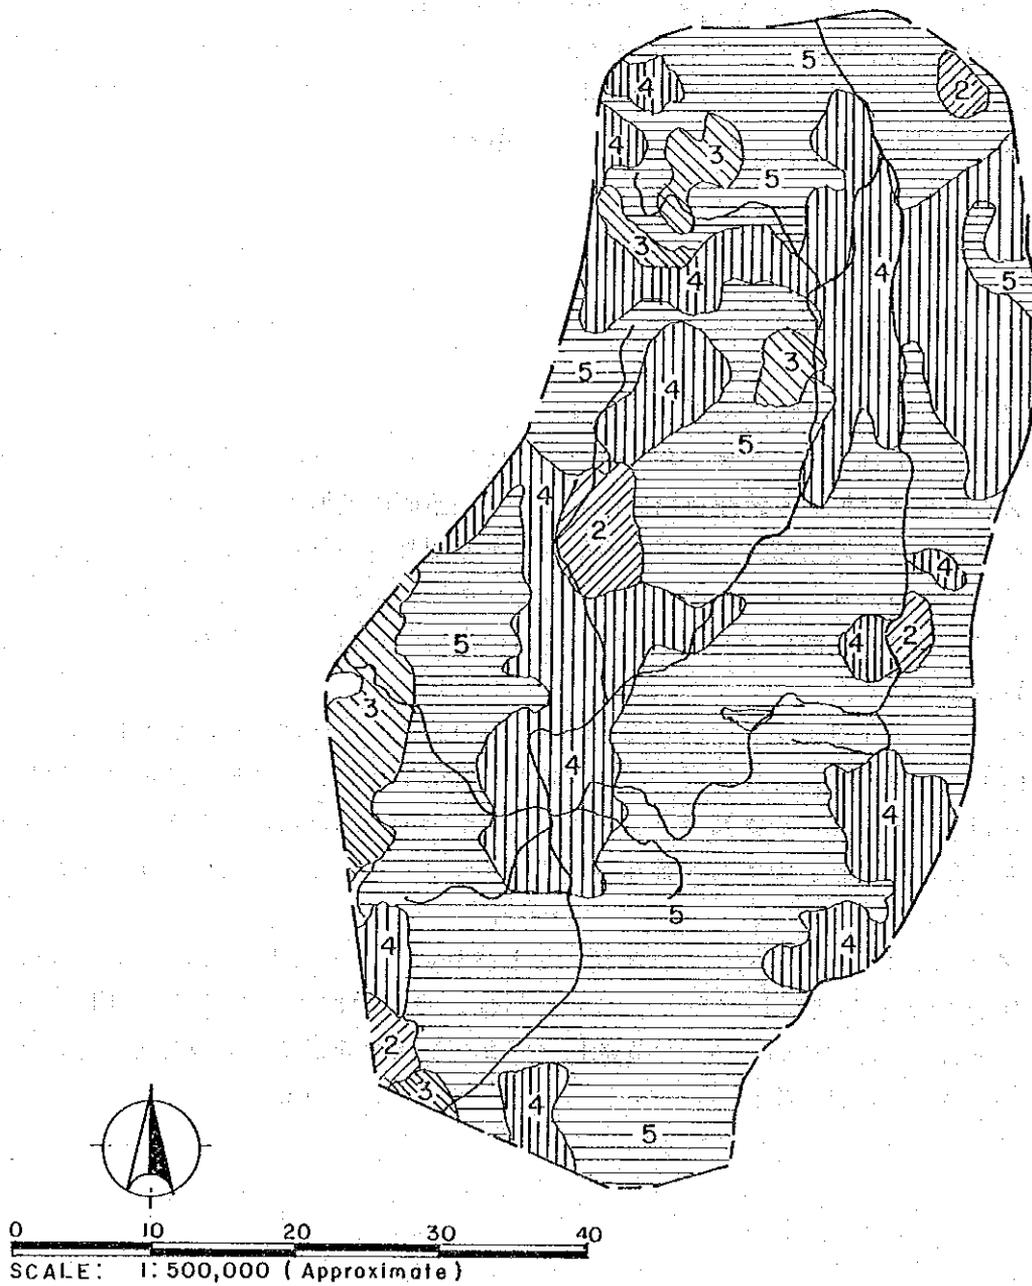
1	0 - 8%	0
2	8 - 18%	32.4 km ² (1.2%)
3	18 - 30%	55.5 km ² (2.1%)
4	30 - 50%	732.1 km ² (27.6%)
5	50% & above	1,835.4 km ² (69.1%)
T o t a l		2,655.4 km ² (100.0%)

図 5.1-1 ベンゲットプロビンスの傾斜分類図

図5.1-1 に傾斜分類図を示す。

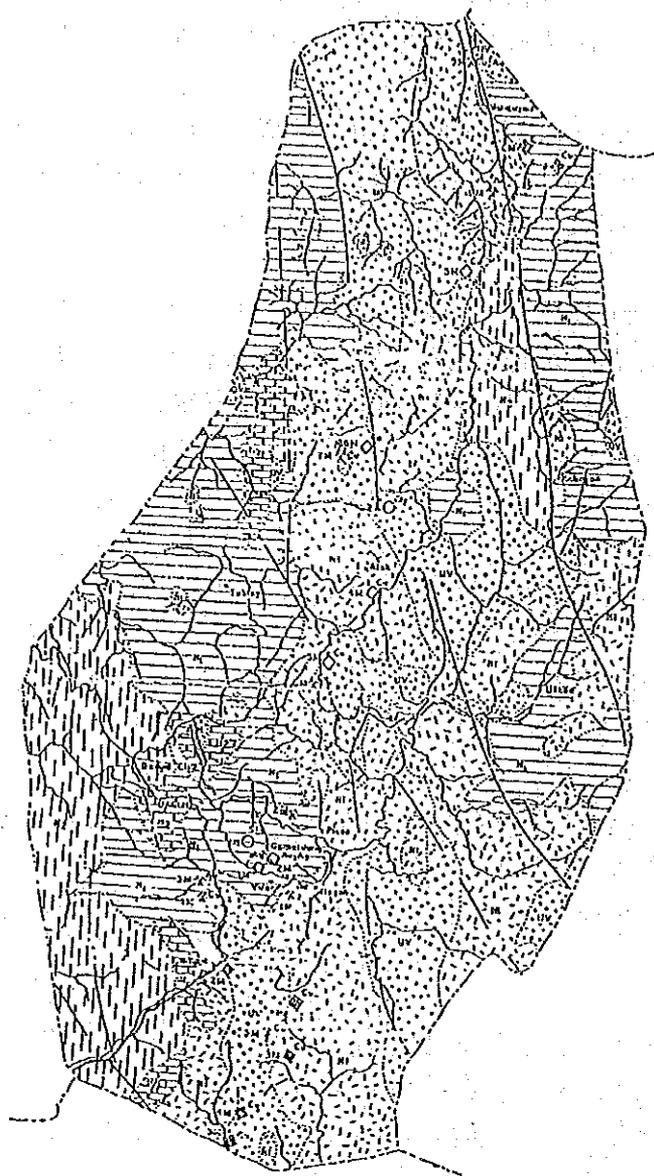
図 5.1-2 ベンゲットプロビンスの地質図

このプロビンスの主な岩層は、年代でいえば白亜紀初期のものから鮮新世のものまでである（図5.1-2 参照）。最も年代の新しい岩石は第四紀の火山岩（Q V）であり、こぶ状あるいは、突出状になって散在している。ベンゲットには年代の古い順にならべると次のような時代の岩体がある。区分不可能な火山岩（U V）、前期から中期中新世の堆積岩（N₁）、新第三紀の貫入岩（N I）、後期中新世から鮮新世の堆積岩（N₂）、第四紀の火山岩（Q V）。

主な断層は南部のAgno Riverに沿ってあるが、北部にも確認されている。これらの断層の方向は北西で、先端は多くの小断層に分かれている。この地域はいわゆるフィリピン断層帯の一部に属している。

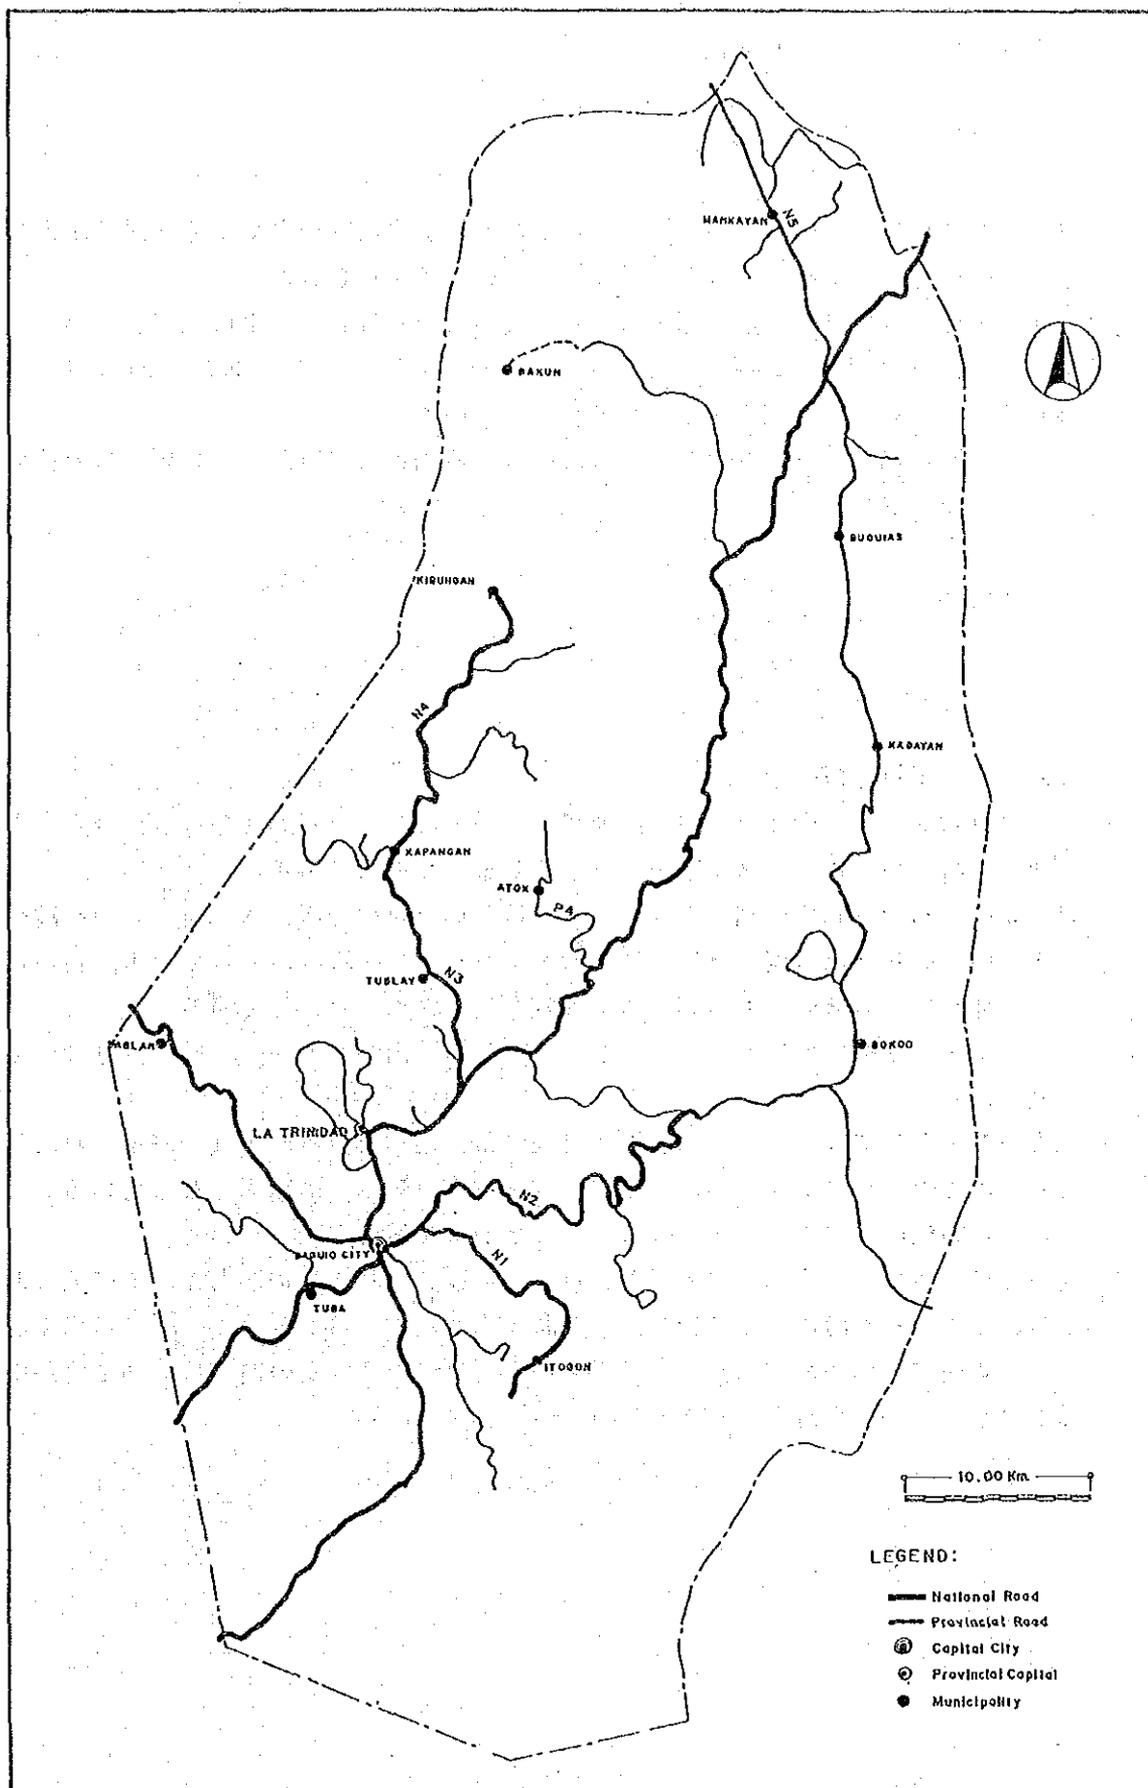
図 5.1-4 道路網図 (ベンゲットプロビンス)

図5.1-4 は、現在のNational道路とProvincial道路を示す。Bakunを除くすべてのCityとMunicipal townはNational road又はProvincial道路で互いに結ばれており、基本的な道路網は、ほぼ形成されている。地形上の制約により、道路網は、魚の骨状に形成されている。National道路間の結合は、今だ不十分である。

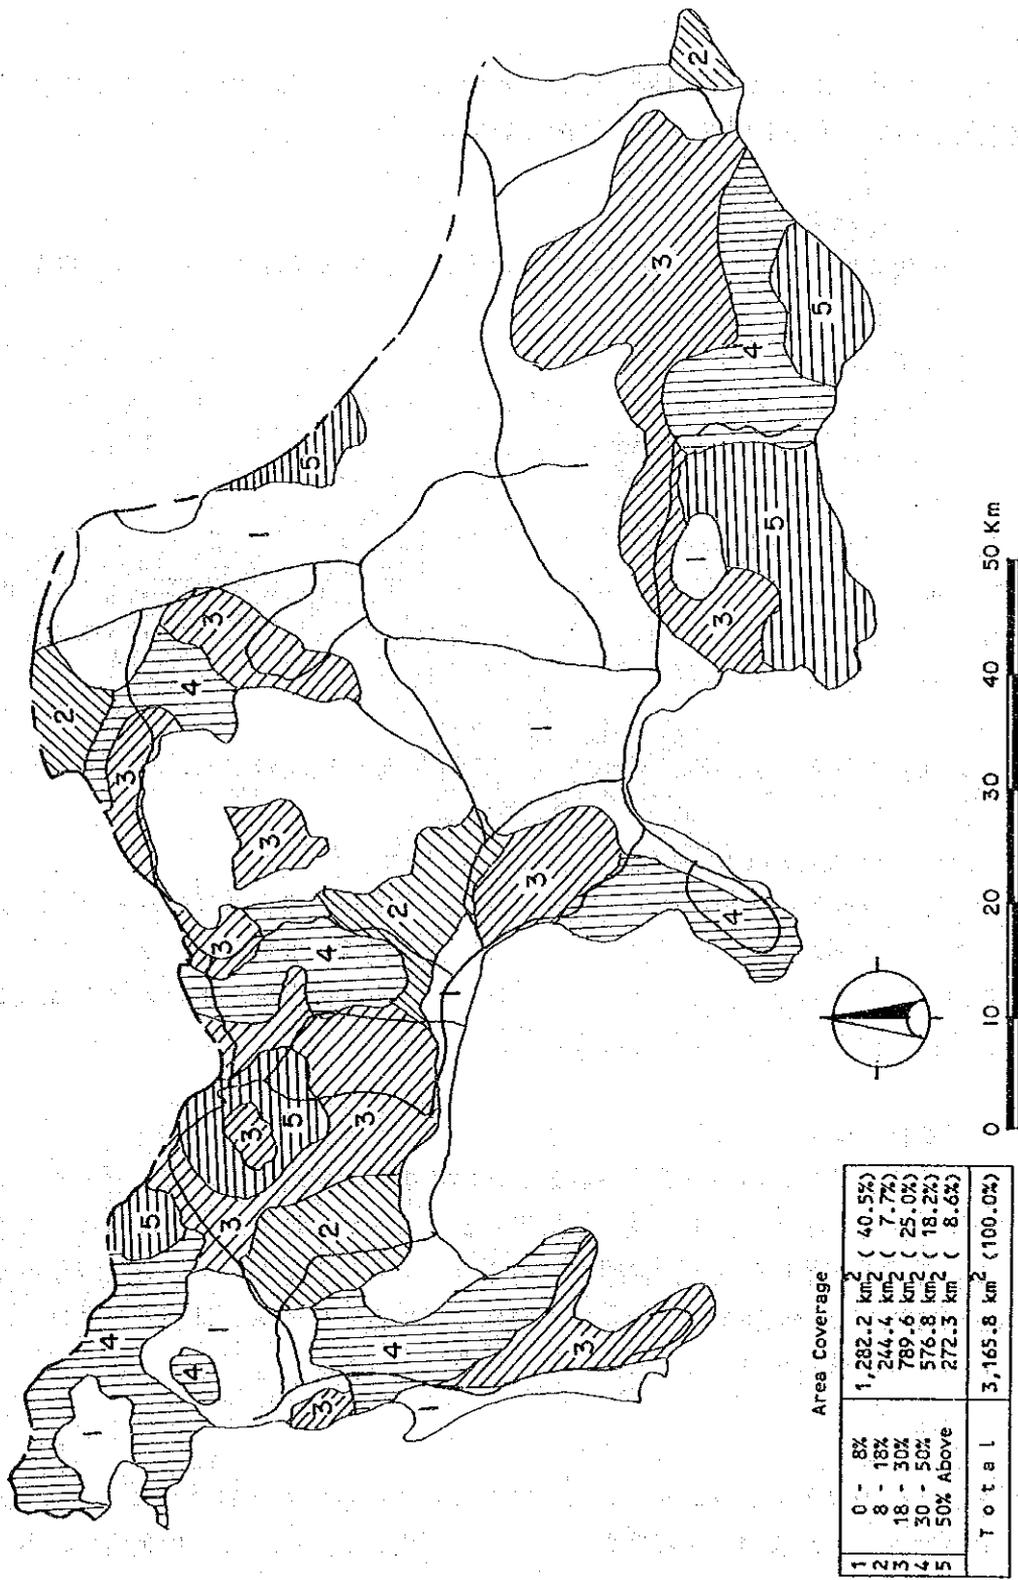
図 5.2-1 バタンガス プロビンスの傾斜分類図

図5.2-1 に傾斜分類図示す。

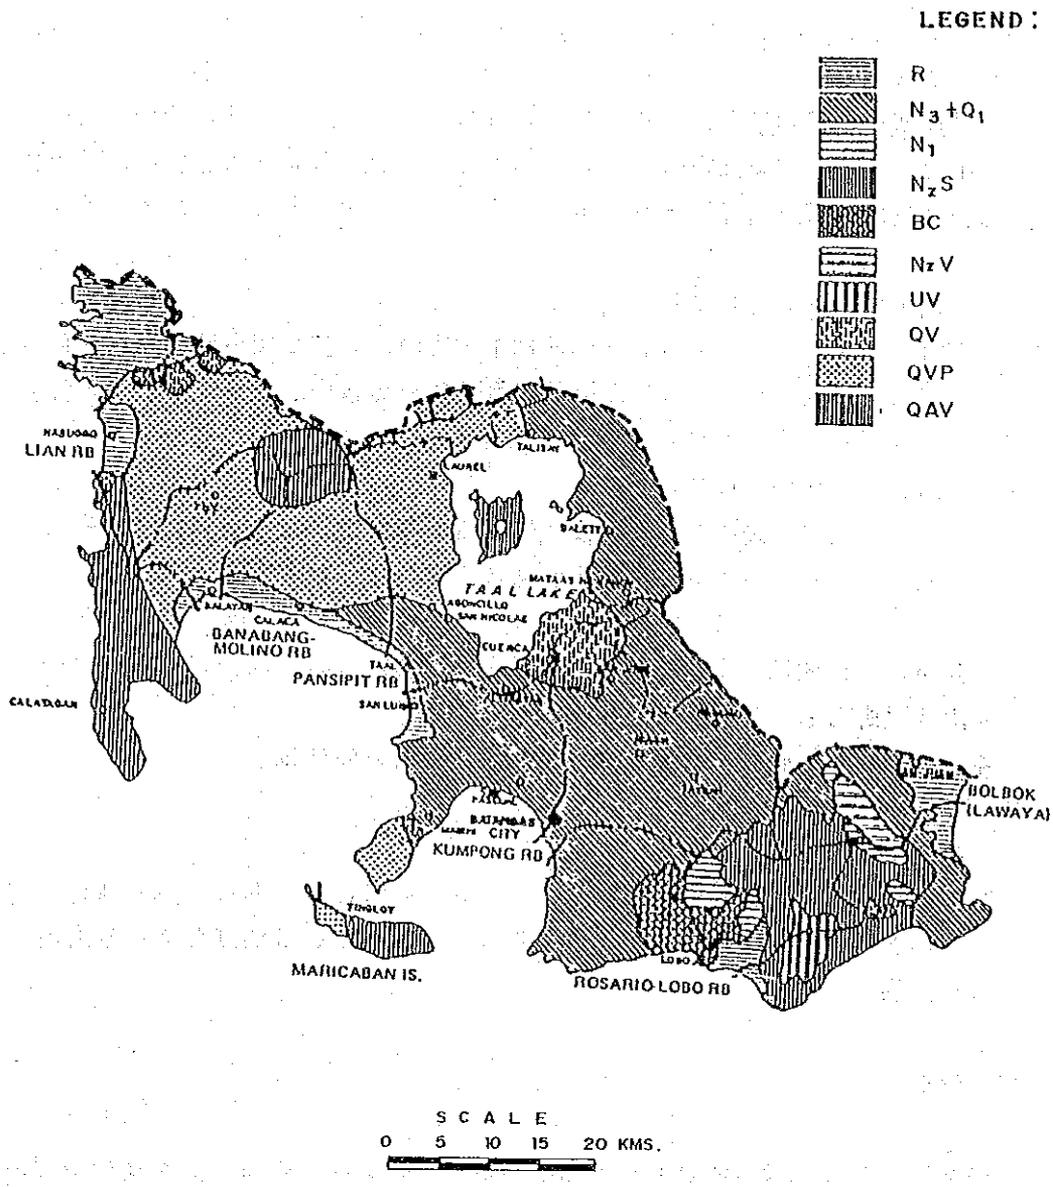
図 5.2-2 バタングスプロビンスの地質図

Batangasの地質地層は、沖積層や汀線堆積物といった現世起源のものや、堆積岩、火山岩、変成岩が支配的である。(図5.2-2 参照)

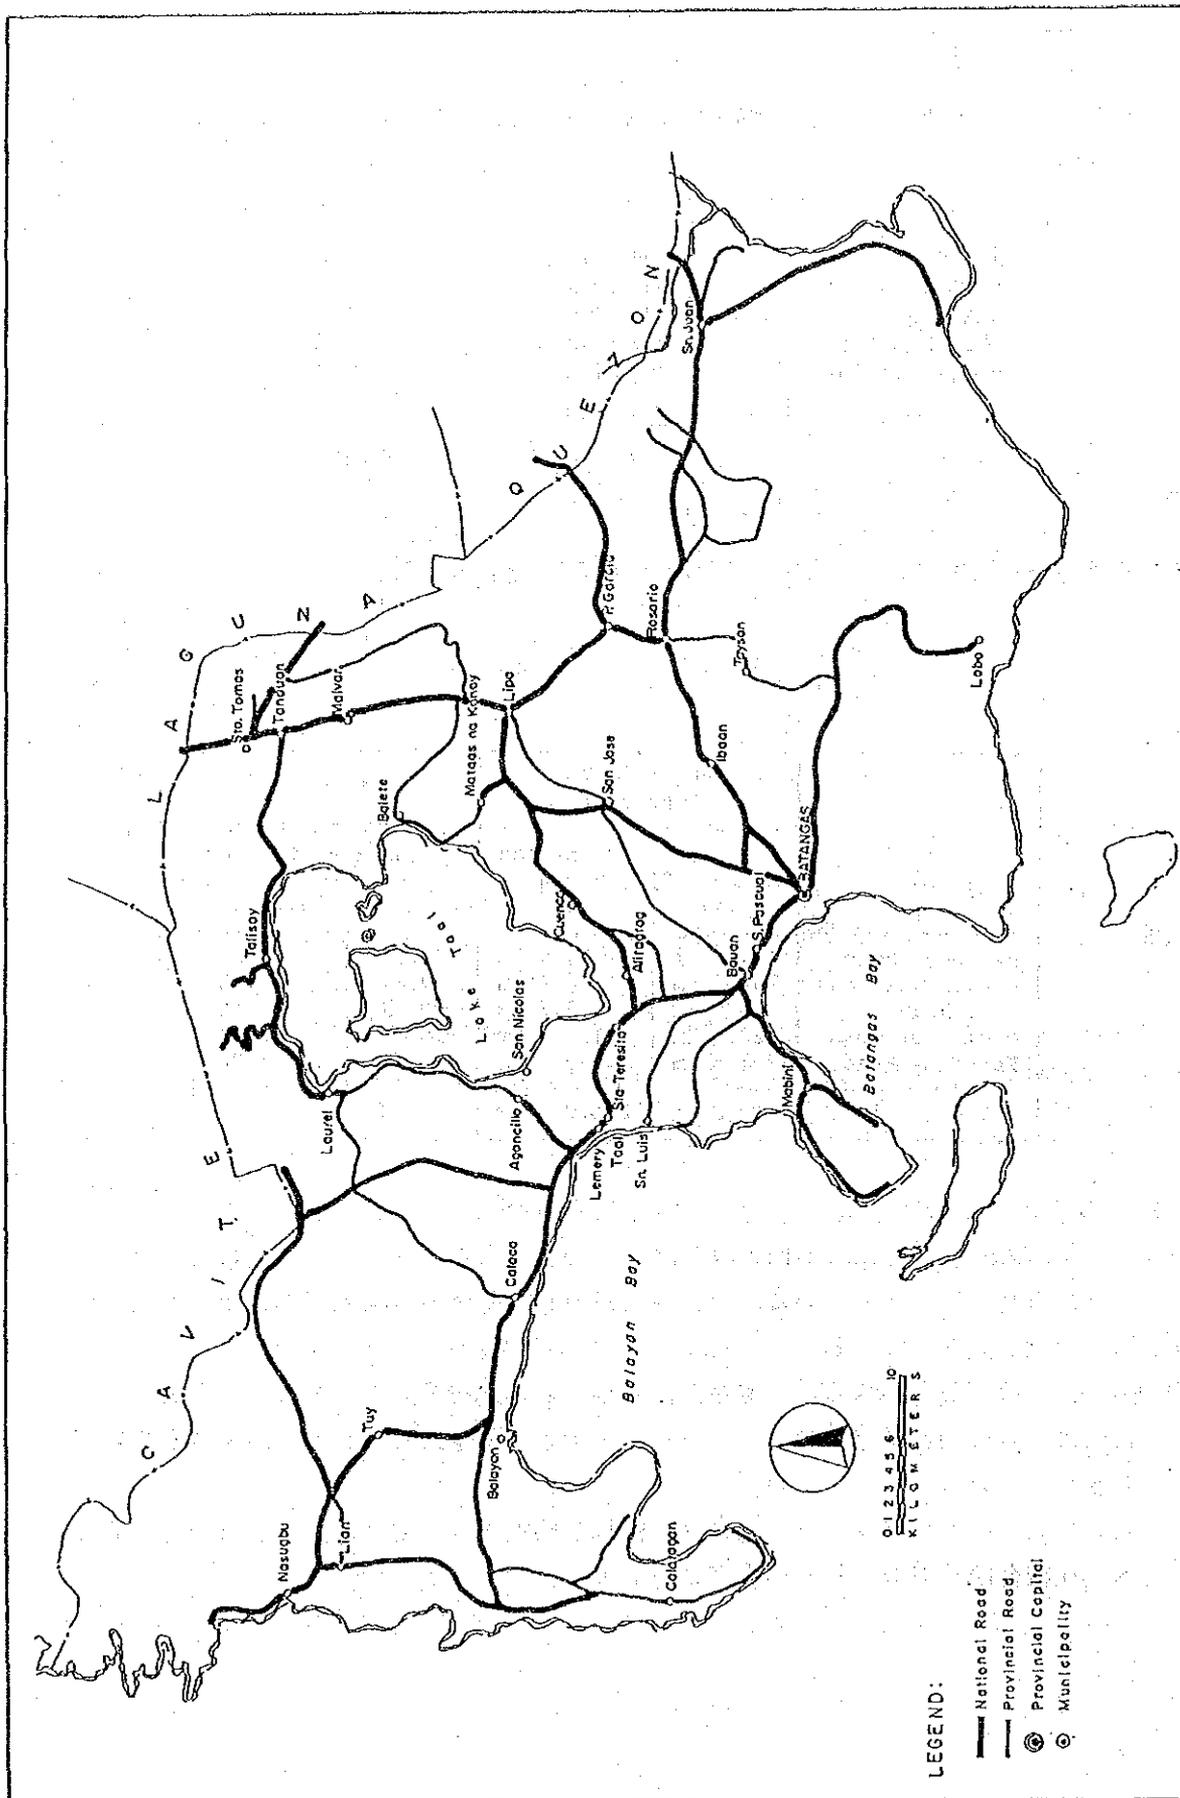
図 5.2-4 道路網図 (バタングス プロビンス)

図5.2-4 は、現在のNational道路とProvincial道路を示す。全てのCityとMunicipal townは、National道路又はProvincial道路で互いに結ばれており、基本的な道路網は、形成されているとってよい。

Sto. Tomas-Lipa- バタンガス地帯は、密な道路網となっている。National道路間の基本的な結合は、形成されているとってよい。

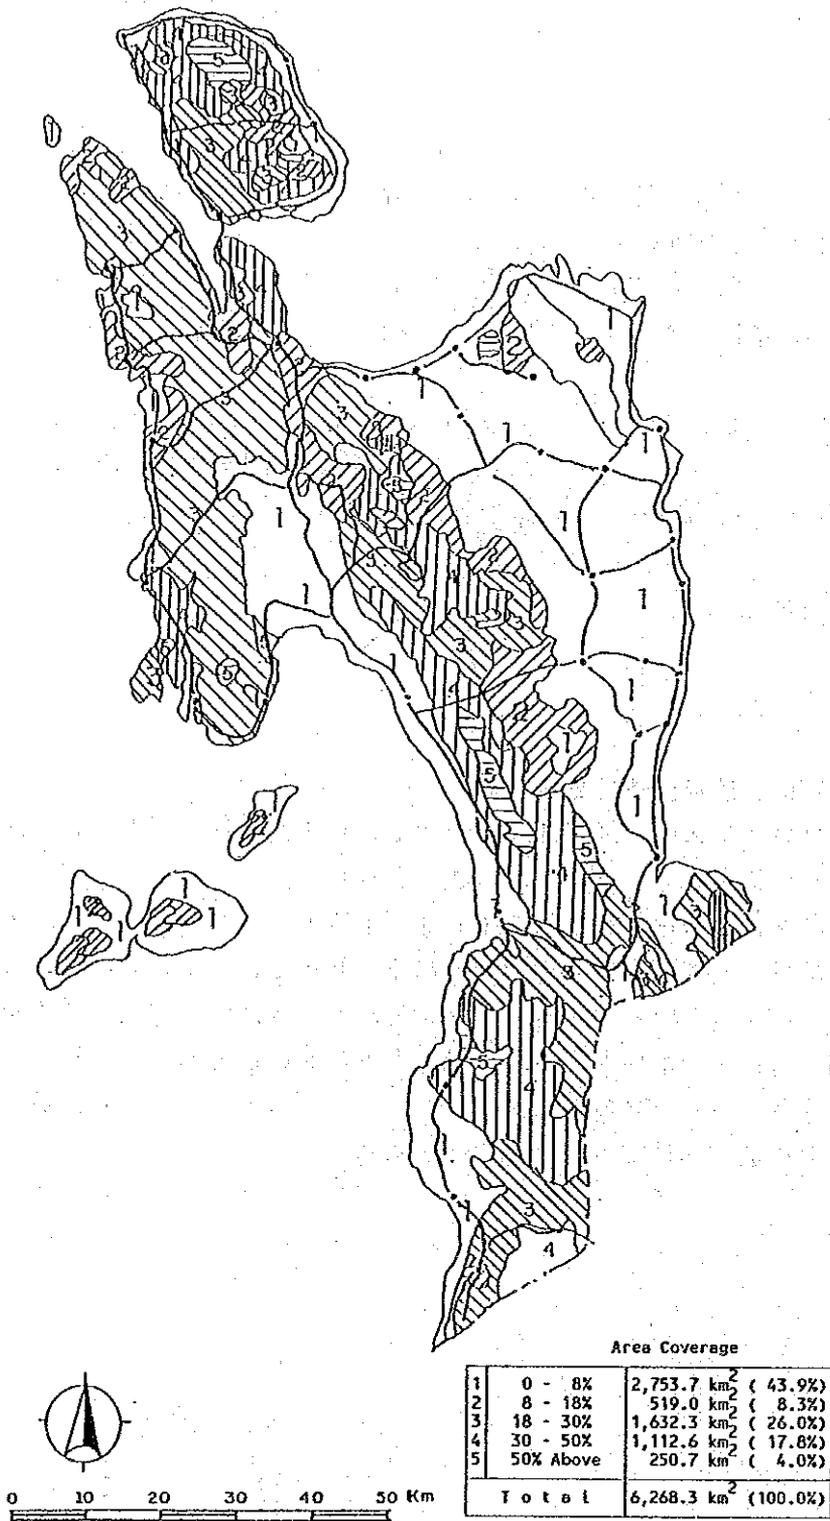
図 5.3-1 レイテプロビンスの傾斜分類図

図5.3-1は、傾斜分類図を示す。

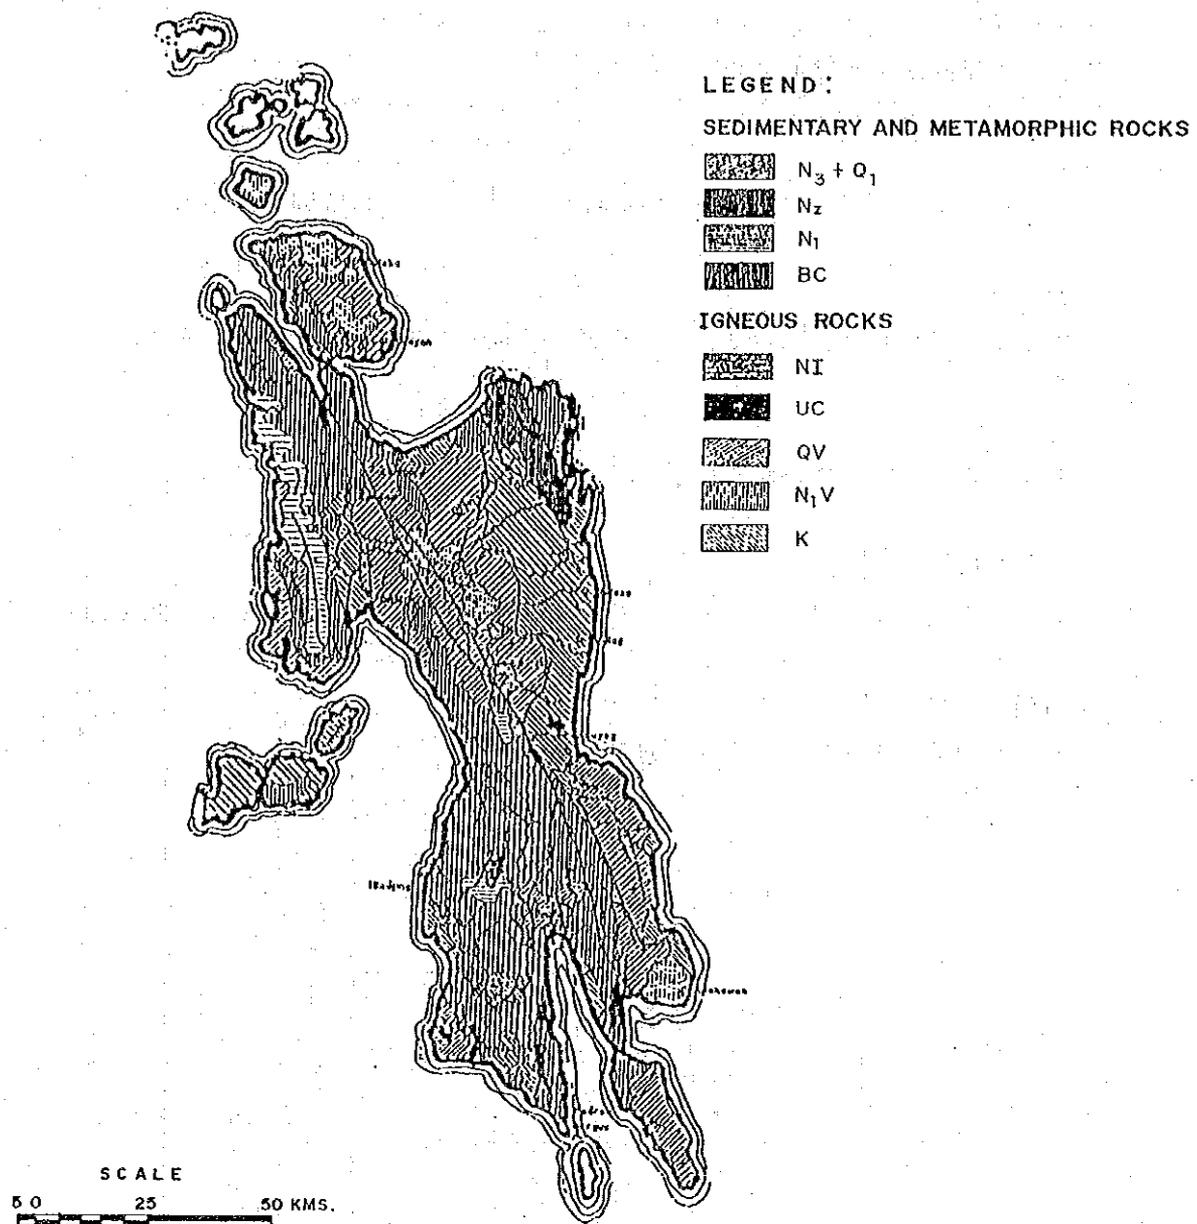
図 5.3-2. レイテプロビンスの地質図

Leyle の地質構造は、互いに平行している山脈で不連続に露現している前第三紀の火成岩および変成岩の基盤から成っている（図5.3-2 参照）。中央の山脈は、中新世から現世にわたる安山岩系火山岩の厚い堆積層で構成されている。また、褶曲を受けた中新世と鮮新世の海成堆積岩が火山帯の西側に露現している。堆積岩のほとんどは、貧淘汰でその厚さと岩質はかなりばらついている。第四紀の隆起珊瑚礁が北西地域をふちどっている。また、北東と北西部にかなり広い沖体積平野が広がっている。

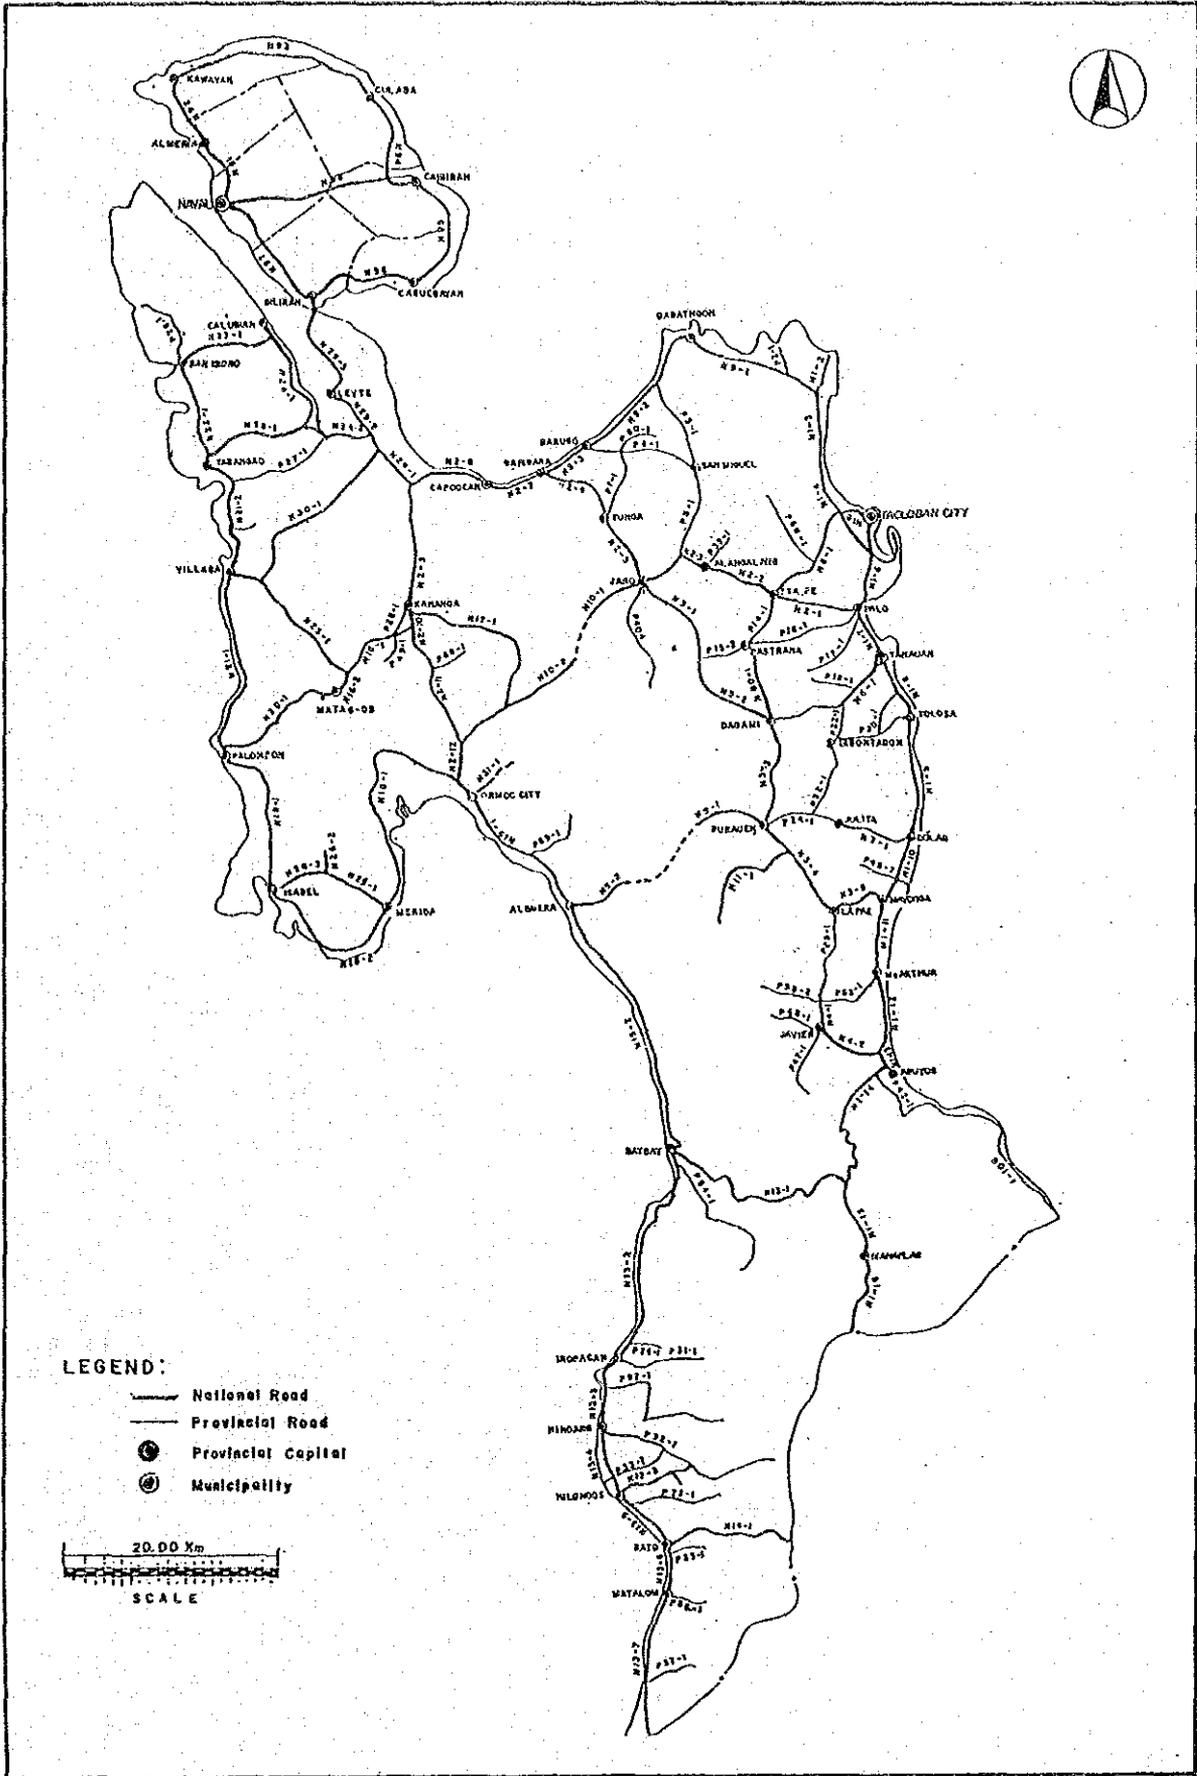
図 5.3-4 道路網図 (レイテプロビンス)

図 5.3-4は、現在の National/道路とProvincial道路を示す。全てのCityとMunicipal townが National 又はProvincial道路と結ばれており、基本的な道路網は、形成されていると考えられる。

東部地域は、比較的よい道路網をもっているが、西部地域は、まだ不十分なものとなっている。

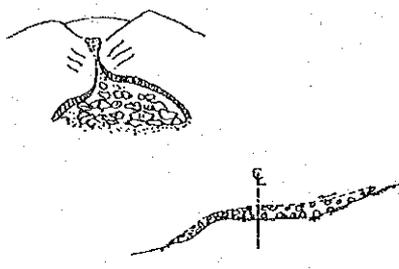
Sub-Classification	Definition	Illustration	Soils/Rocks Susceptible to failure
Debris Flow	<ul style="list-style-type: none"> Flow movement of deposit with large stones on the stream bed. Flow movement resembles those of viscous fluids in distribution of velocities.

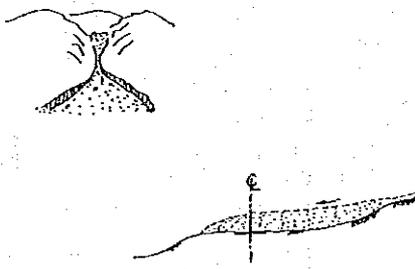
<ul style="list-style-type: none"> Fault fracture zone. Neogene, weathered granite, volcaniclastic, etc.
Mud flow	<ul style="list-style-type: none"> Same as above except deposit materials which are soils and muds without large stones.

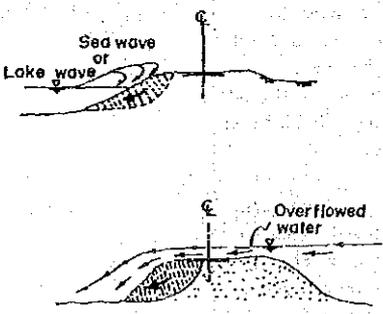
Scour or Washout of Shoulder	<ul style="list-style-type: none"> Same as above, however, damage is extended only to shoulder.

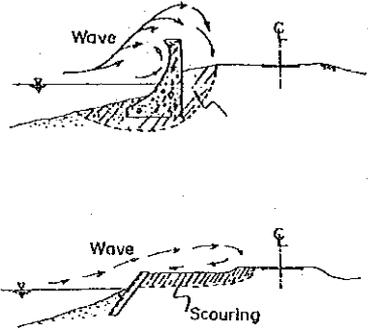
Sub-Classification	Definition	Illustration
Seawall Damage	<ul style="list-style-type: none"> • Seawall washout or damages due to wave action. • Damage includes scouring of shoulder due to wave action.

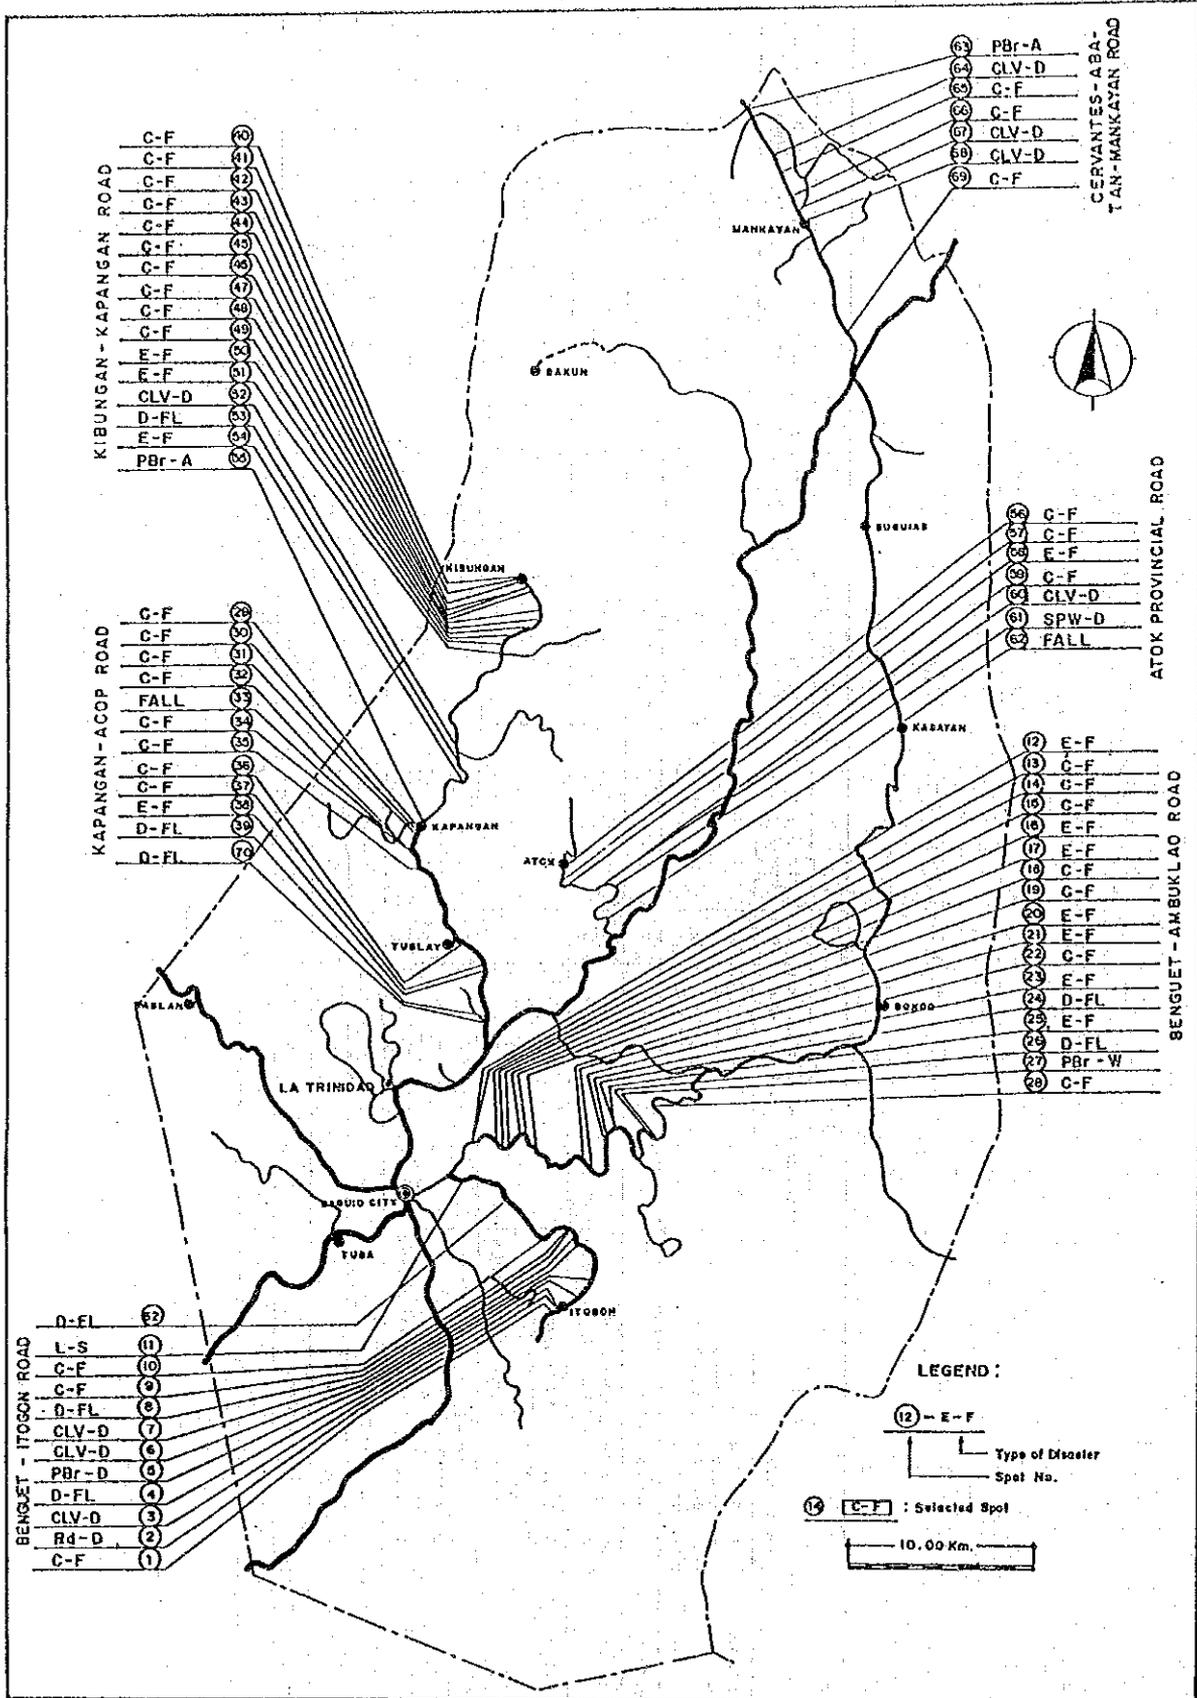
図 7.2-1 ベンゲットの災害スポット

道路災害の発生箇所およびプロビンス別の災害スポット数を表7.2-1 に示す。また、災害の形態およびプロビンス別の災害スポット数を表7.2-2 に示す。ベンゲット、バタンガス、レイテの災害スポットの位置を図7.2-1、7.2-2、7.2-3 にそれぞれ示す。

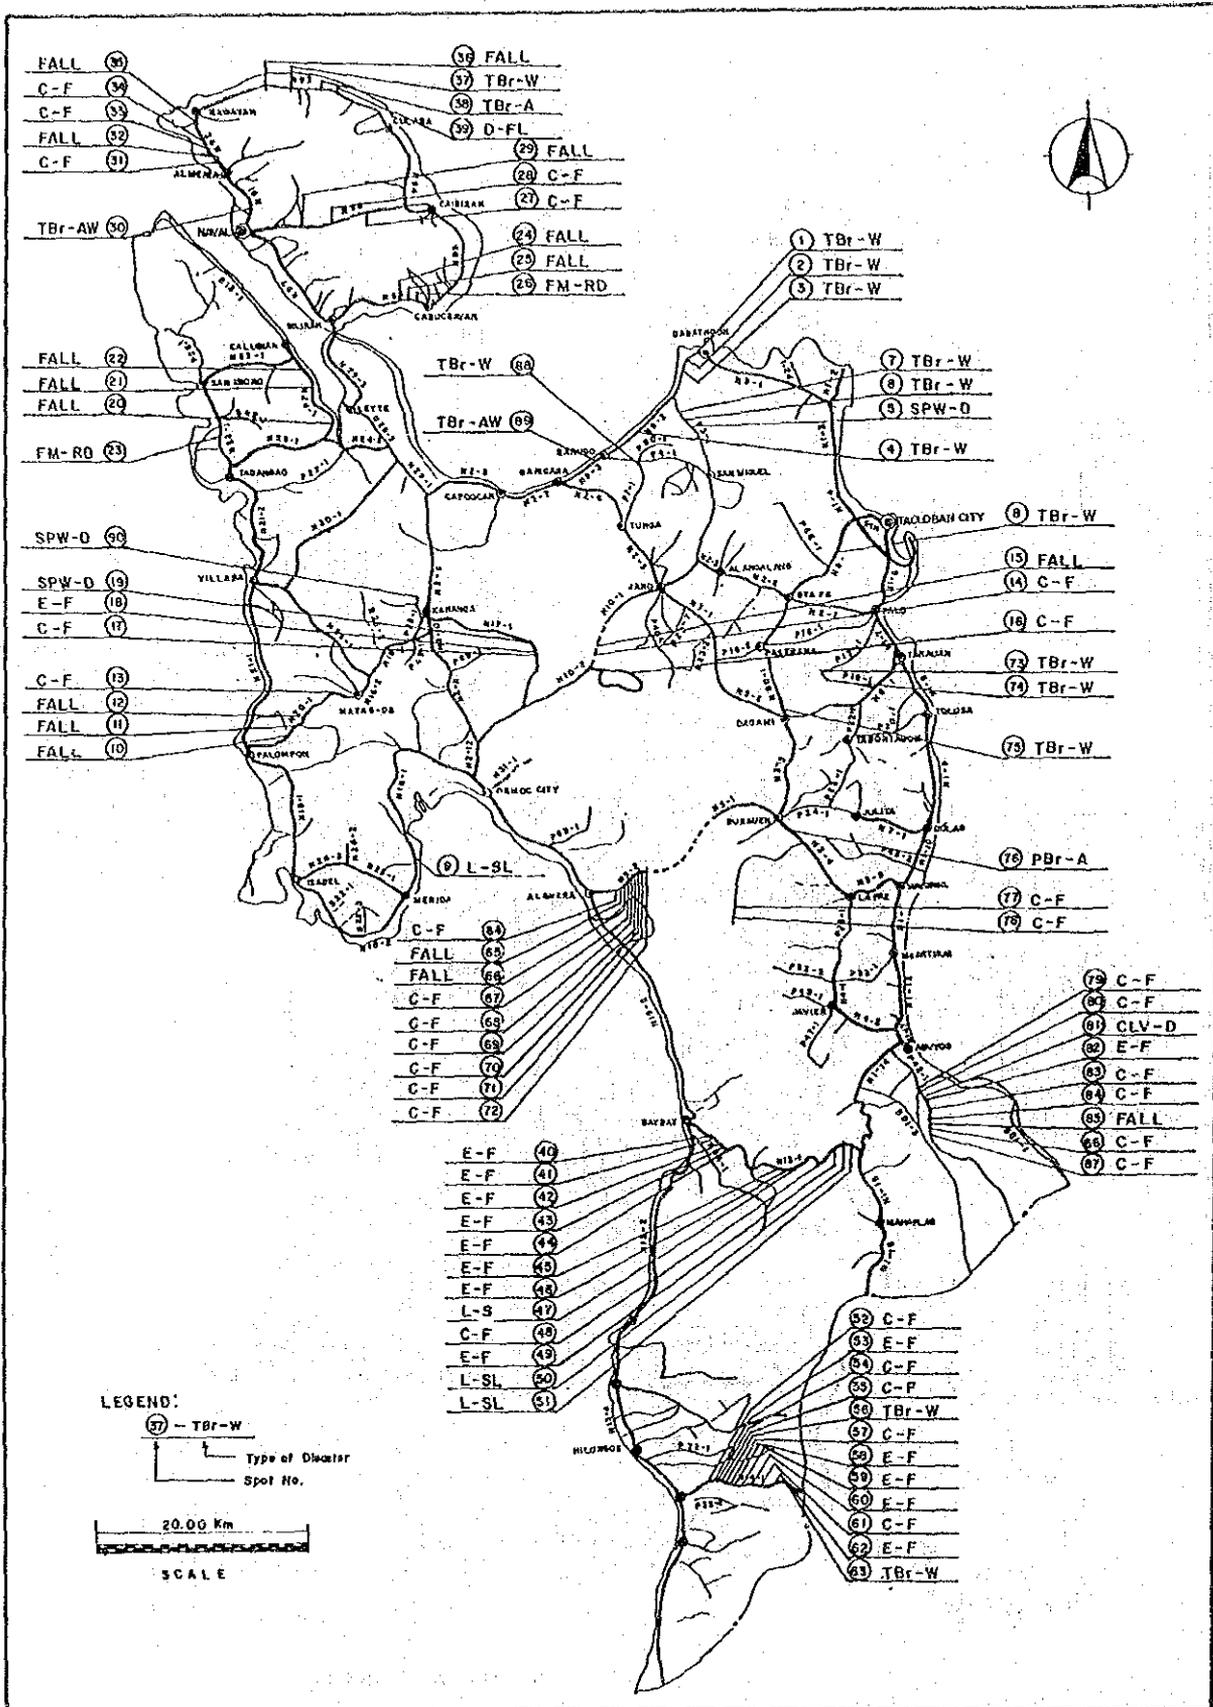
図 7.2-3 レイテの災害スポット

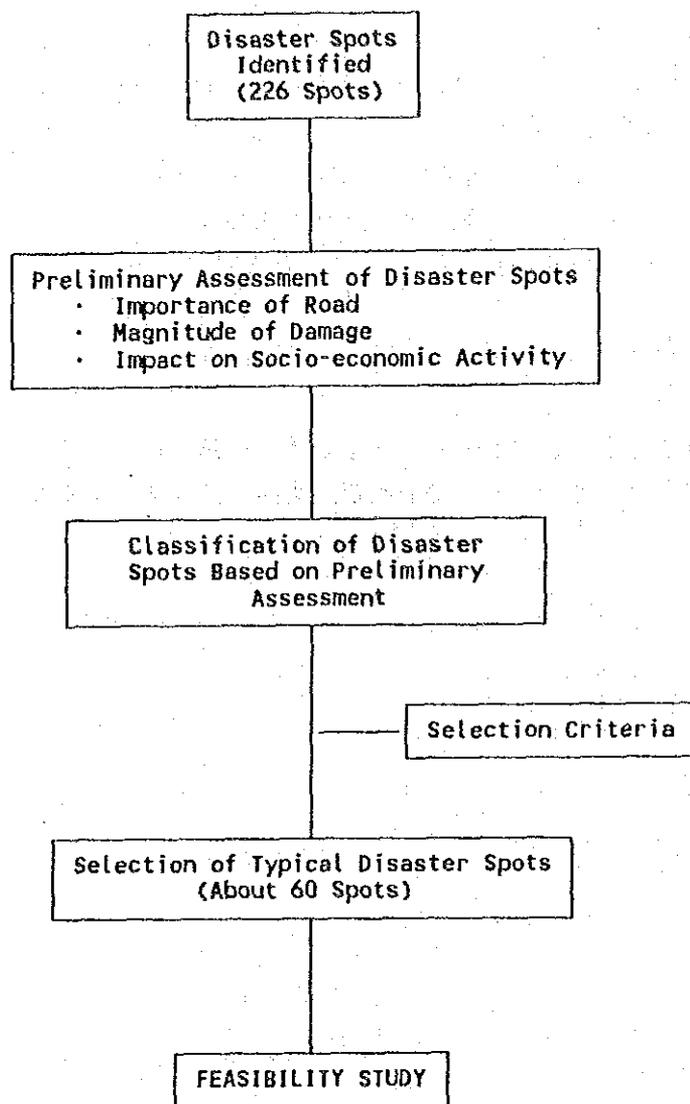
図 8.1-1 フィジビリティスタディのための災害スポットの選定手順

典型的な災害スポットは、図8.1-1に示す手順で選定する。

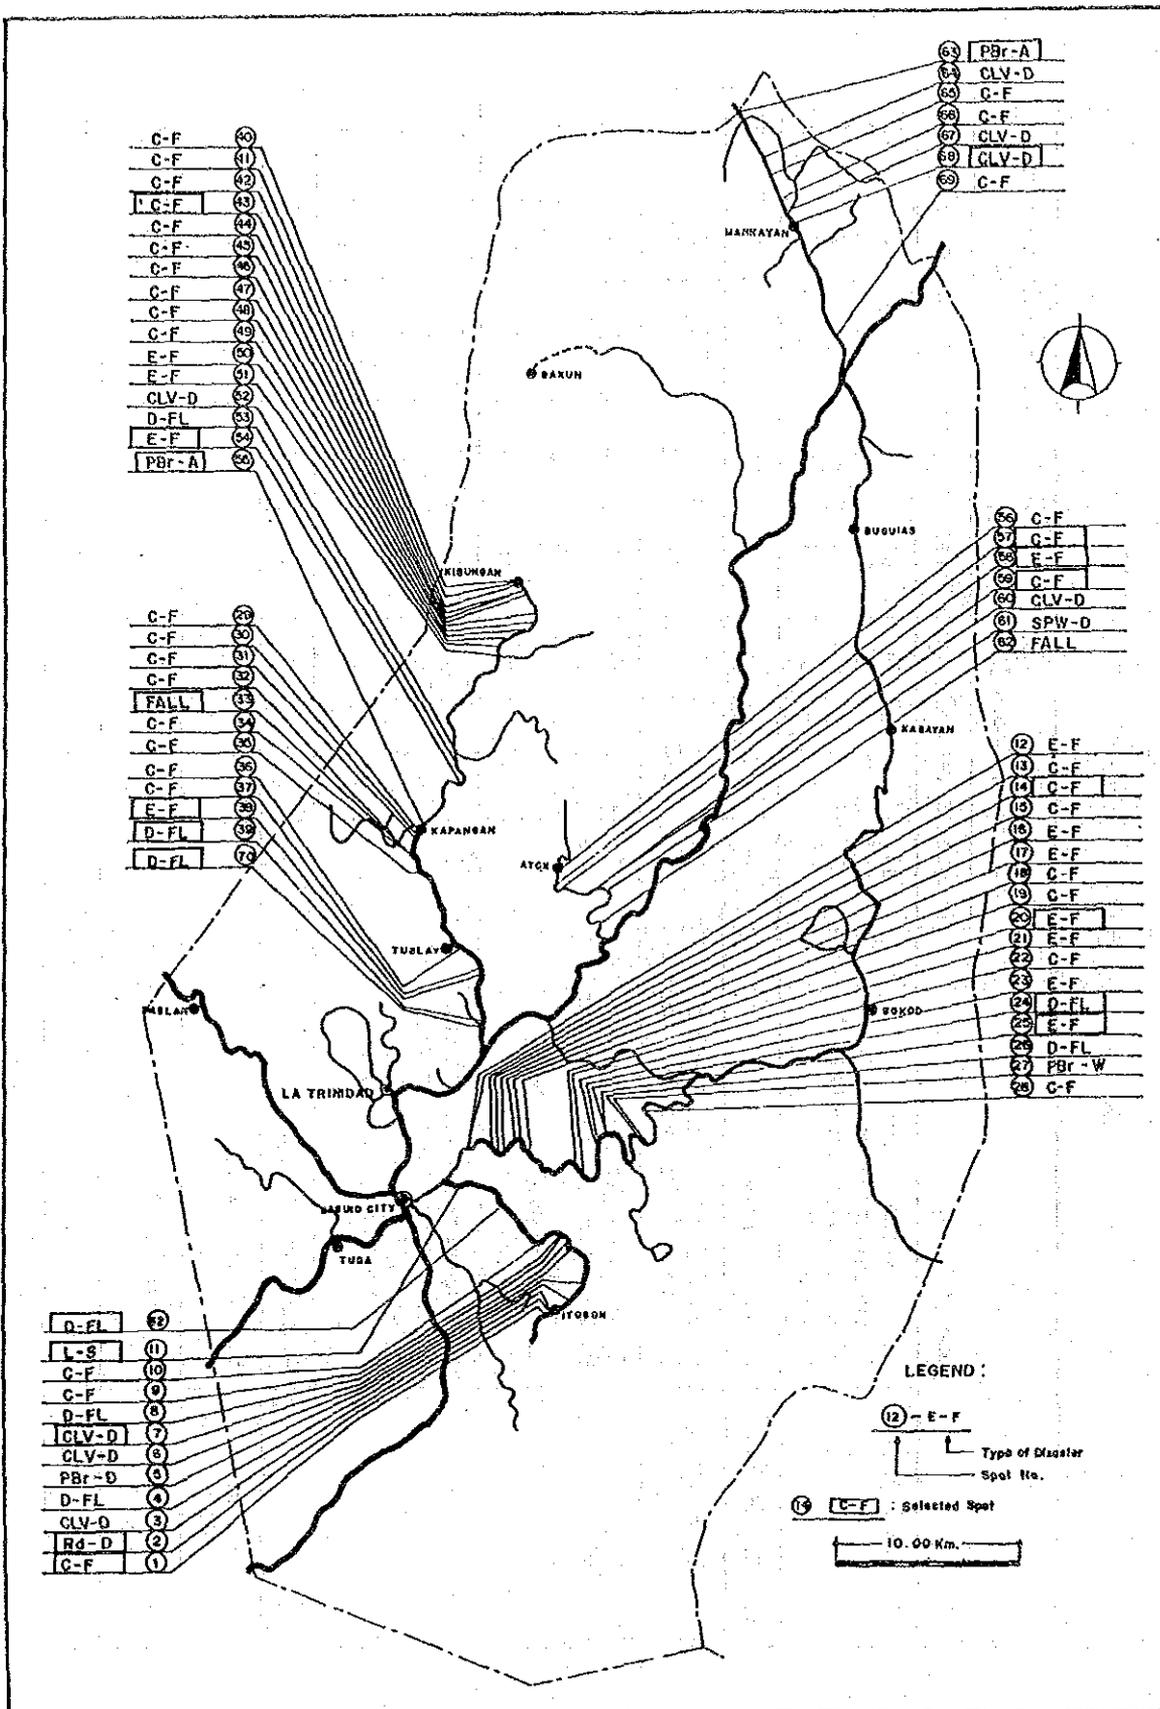
図 8.3-1 ベンゲットの選定スポット

表 8.3-2と図 8.3-1にベンゲット、表 8.3-3と図 8.3-2にバタンガス、表 8.3-4と図 8.3-3にレイテの選定スポットを示す。表 8.3-5は3プロビンスの選定スポットをまとめたものである。
