第4章 パイロットプロビンスの選定

4.1 選定基準

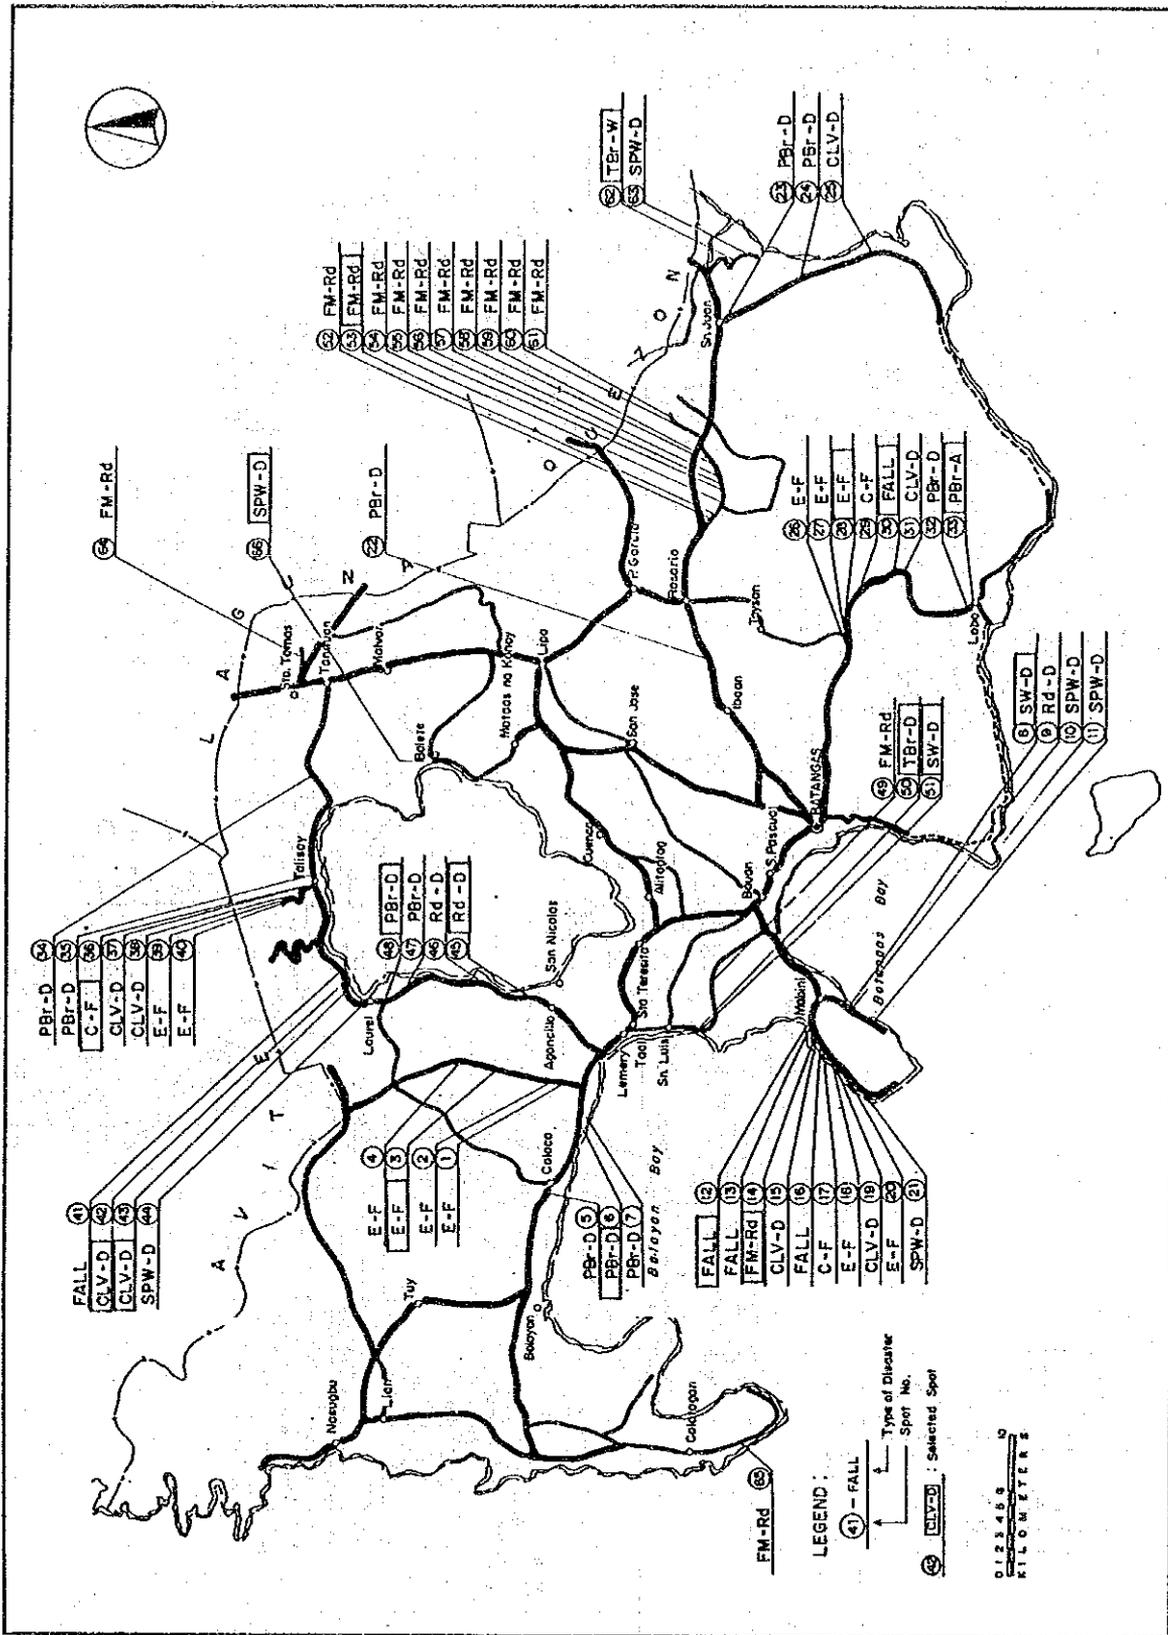
図 8.3-2 バタングスの選定スポット

表 8.3-2と図 8.3-1にベンゲット、表 8.3-3と図 8.3-2にバタンガス、表 8.3-4と図 8.3-3にレイテの選定スポットを示す。表 8.3-5は3プロビンスの選定スポットをまとめたものである。

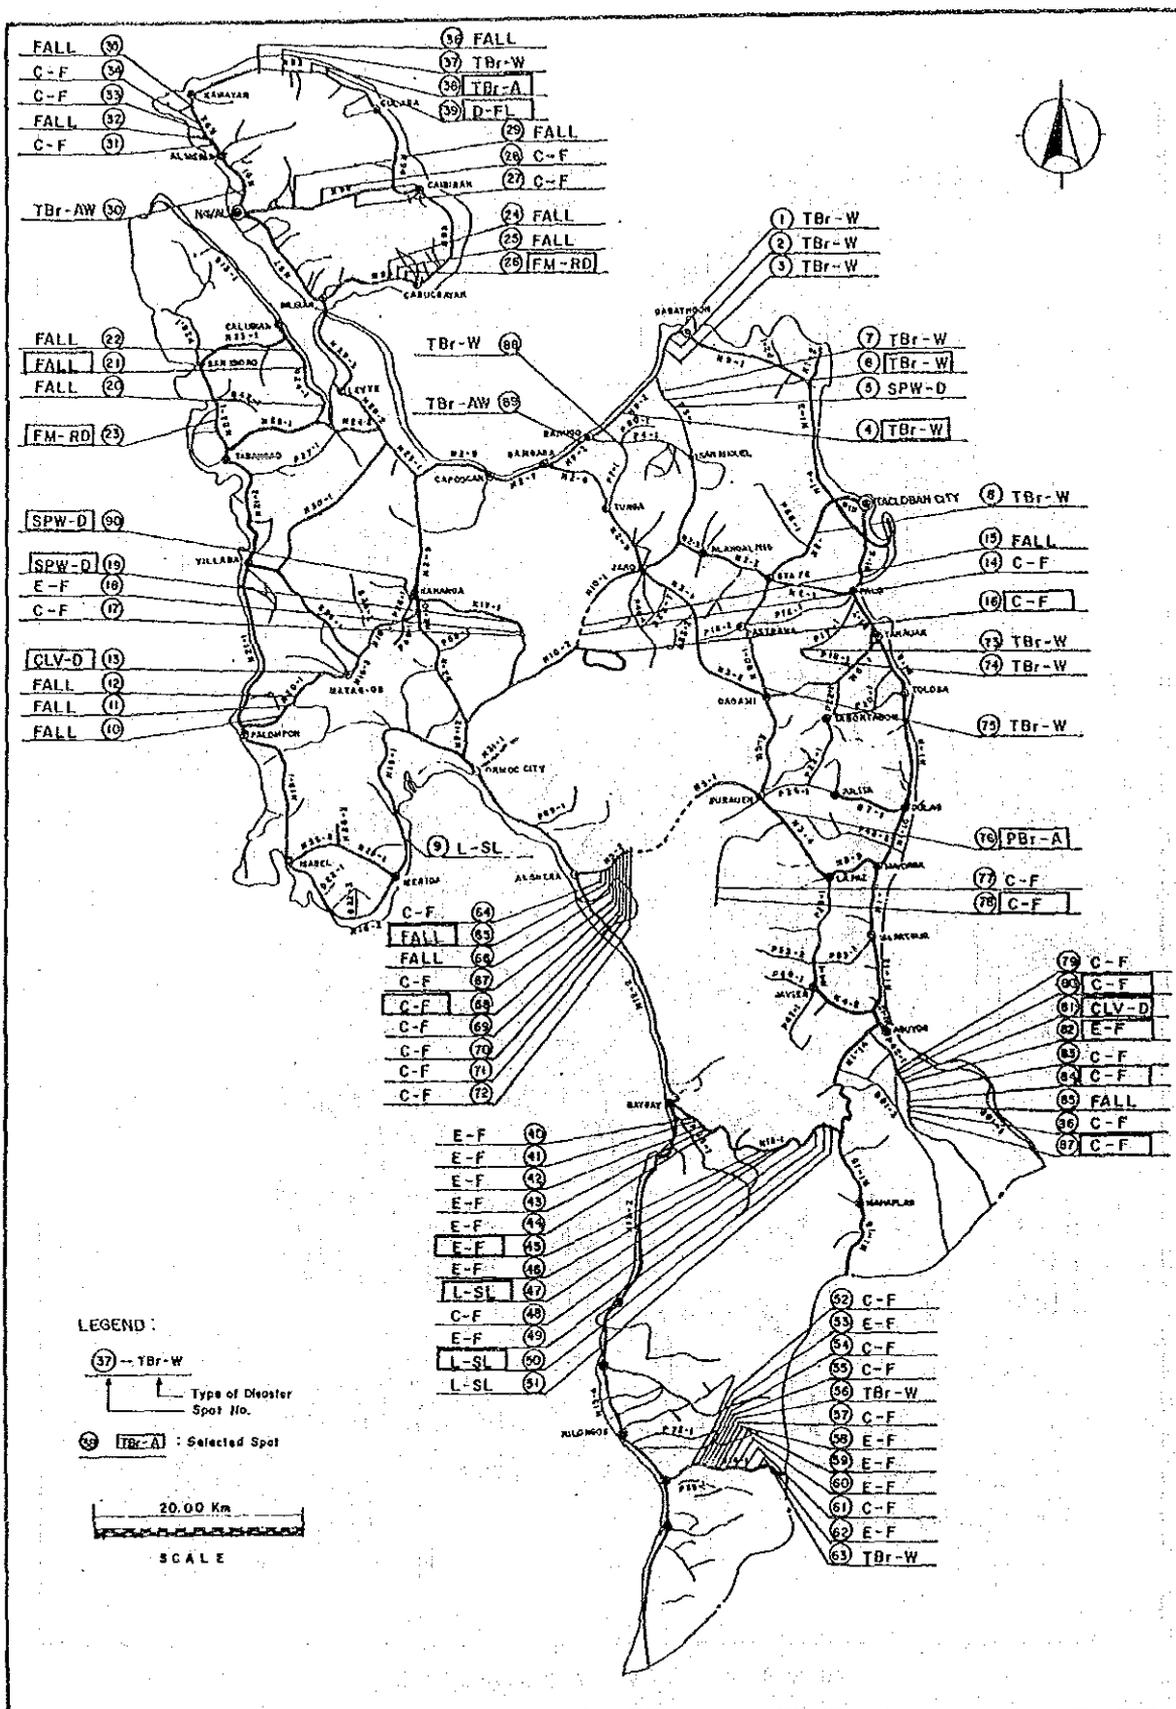
図 8.3-3 レイテの選定スポット

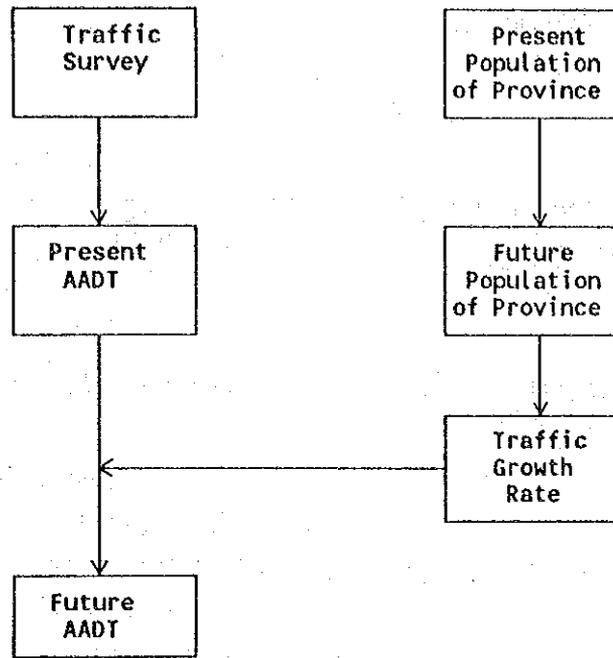
図 9.1-1 主要道路の交通量予測手順

図9.1-1 に主要道路の交通量予測手順を示す。

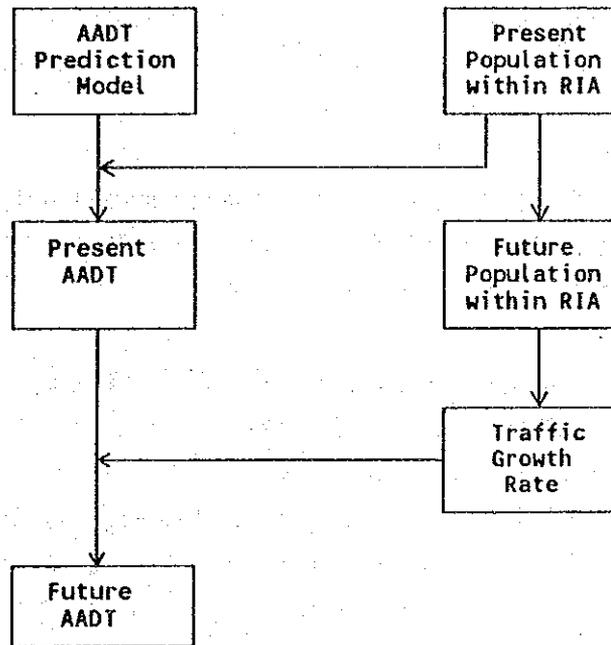
図 9.1-2 下位道路の交通量予測手順

図9.1-2 に下位道路の交通量予測手順を示す。

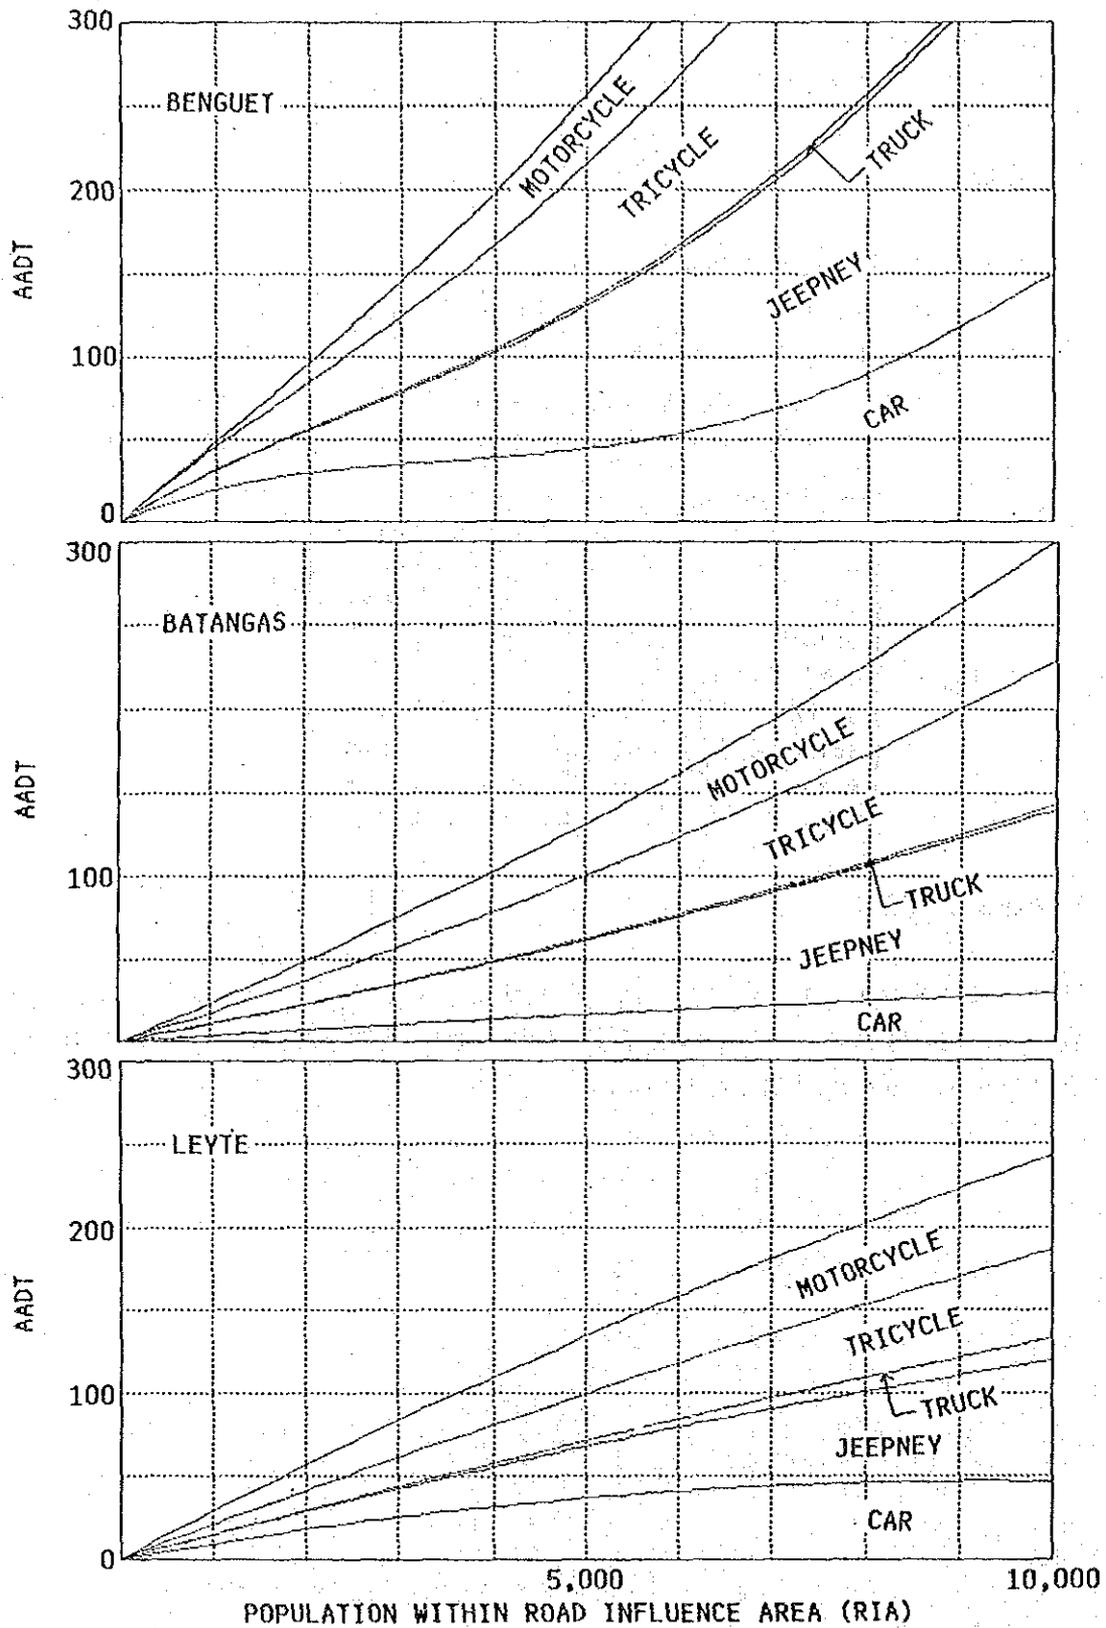
図 9.3-1 RIA内人口よりAADTを推定するためのチャート

上表の係数はRRNDPのデータを用いて回帰分析を行ない、求めたものである。
RIA内の人口を基にAADTを推計するチャートを図9.3-1に示す。

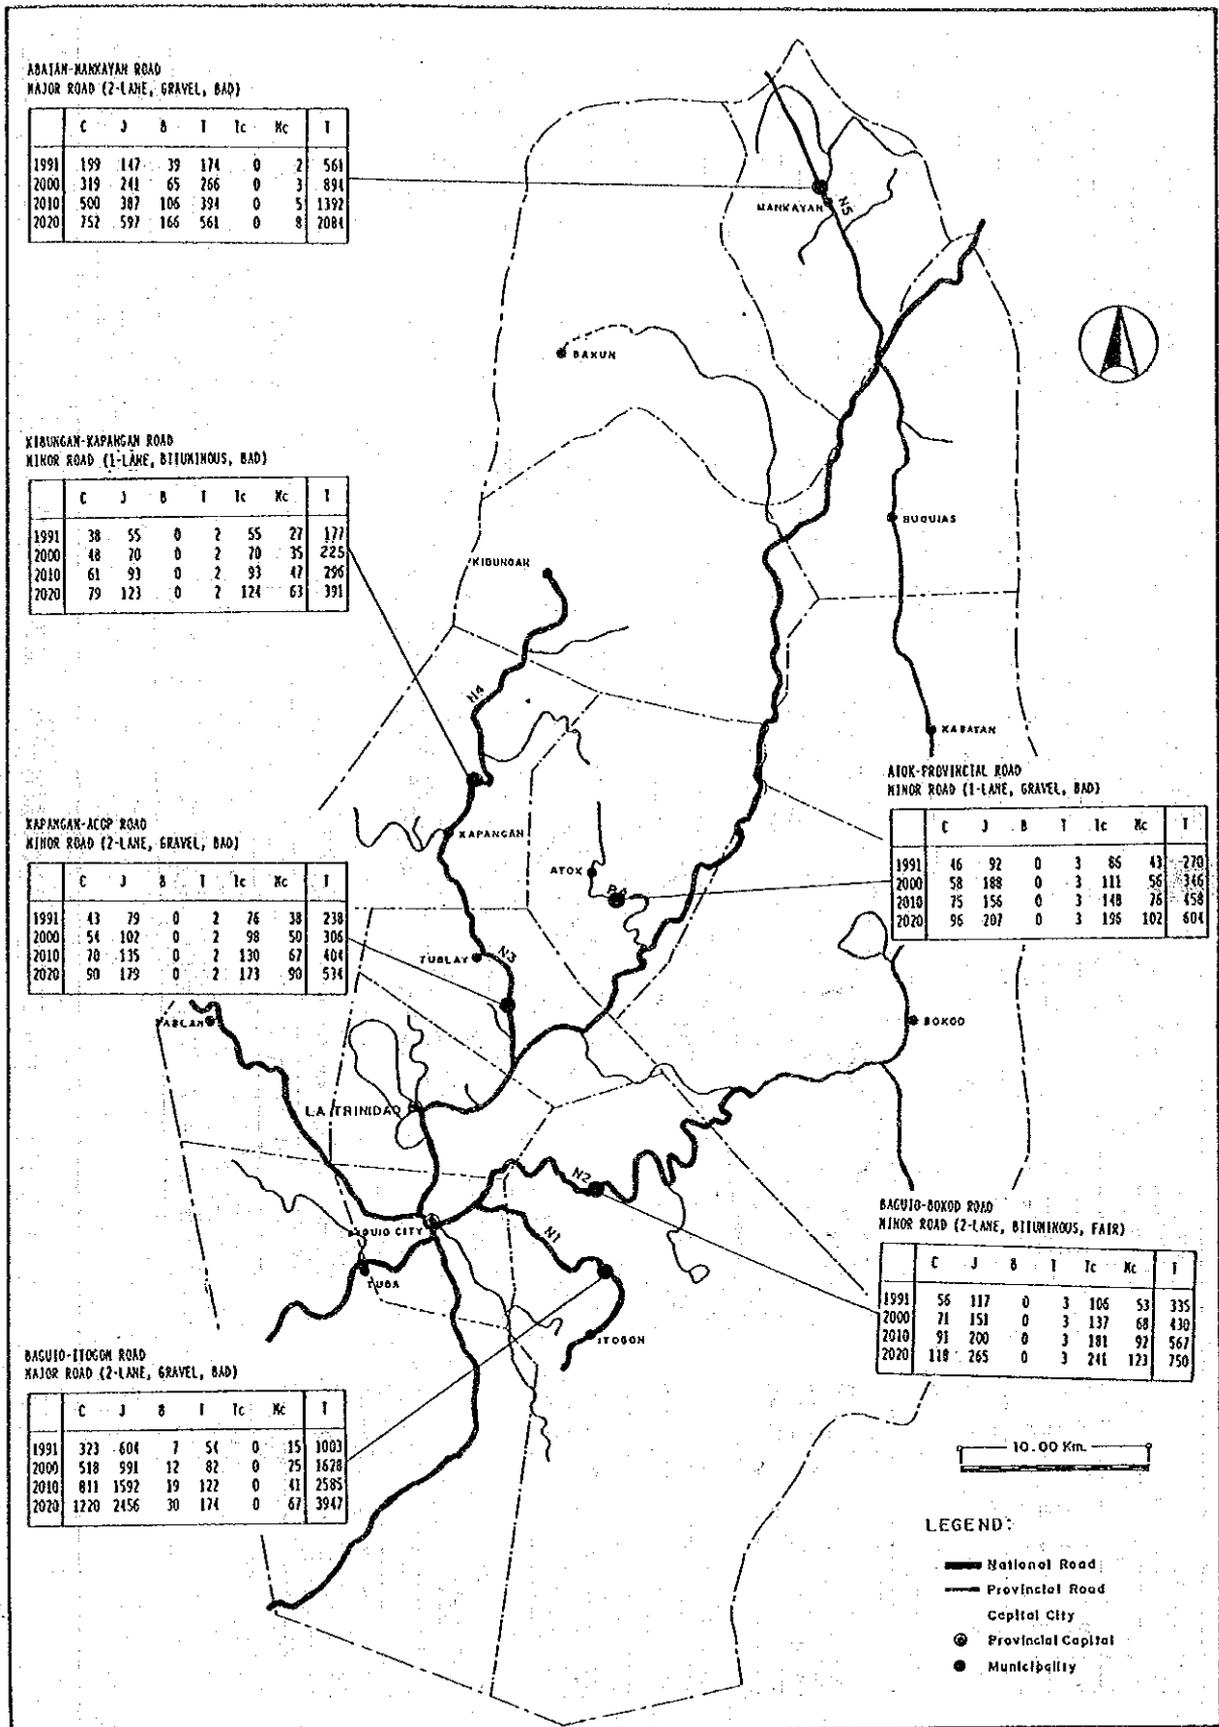
図 9.3-2 ベンゲットにおける関連道路の交通量予測値

図9.3-2にベンゲット、図9.3-3にバタンガス、図9.3-4にレイテの1991年、2000年、2010年、2020年における交通量を示す。同図には、道路分類、レーン数、路面タイプとコンディションが付記されている。
