Figure 6.7.2 Floor Plan of Existing Passenger Terminal Building - Second Floor

第7章 空港マスタープラン

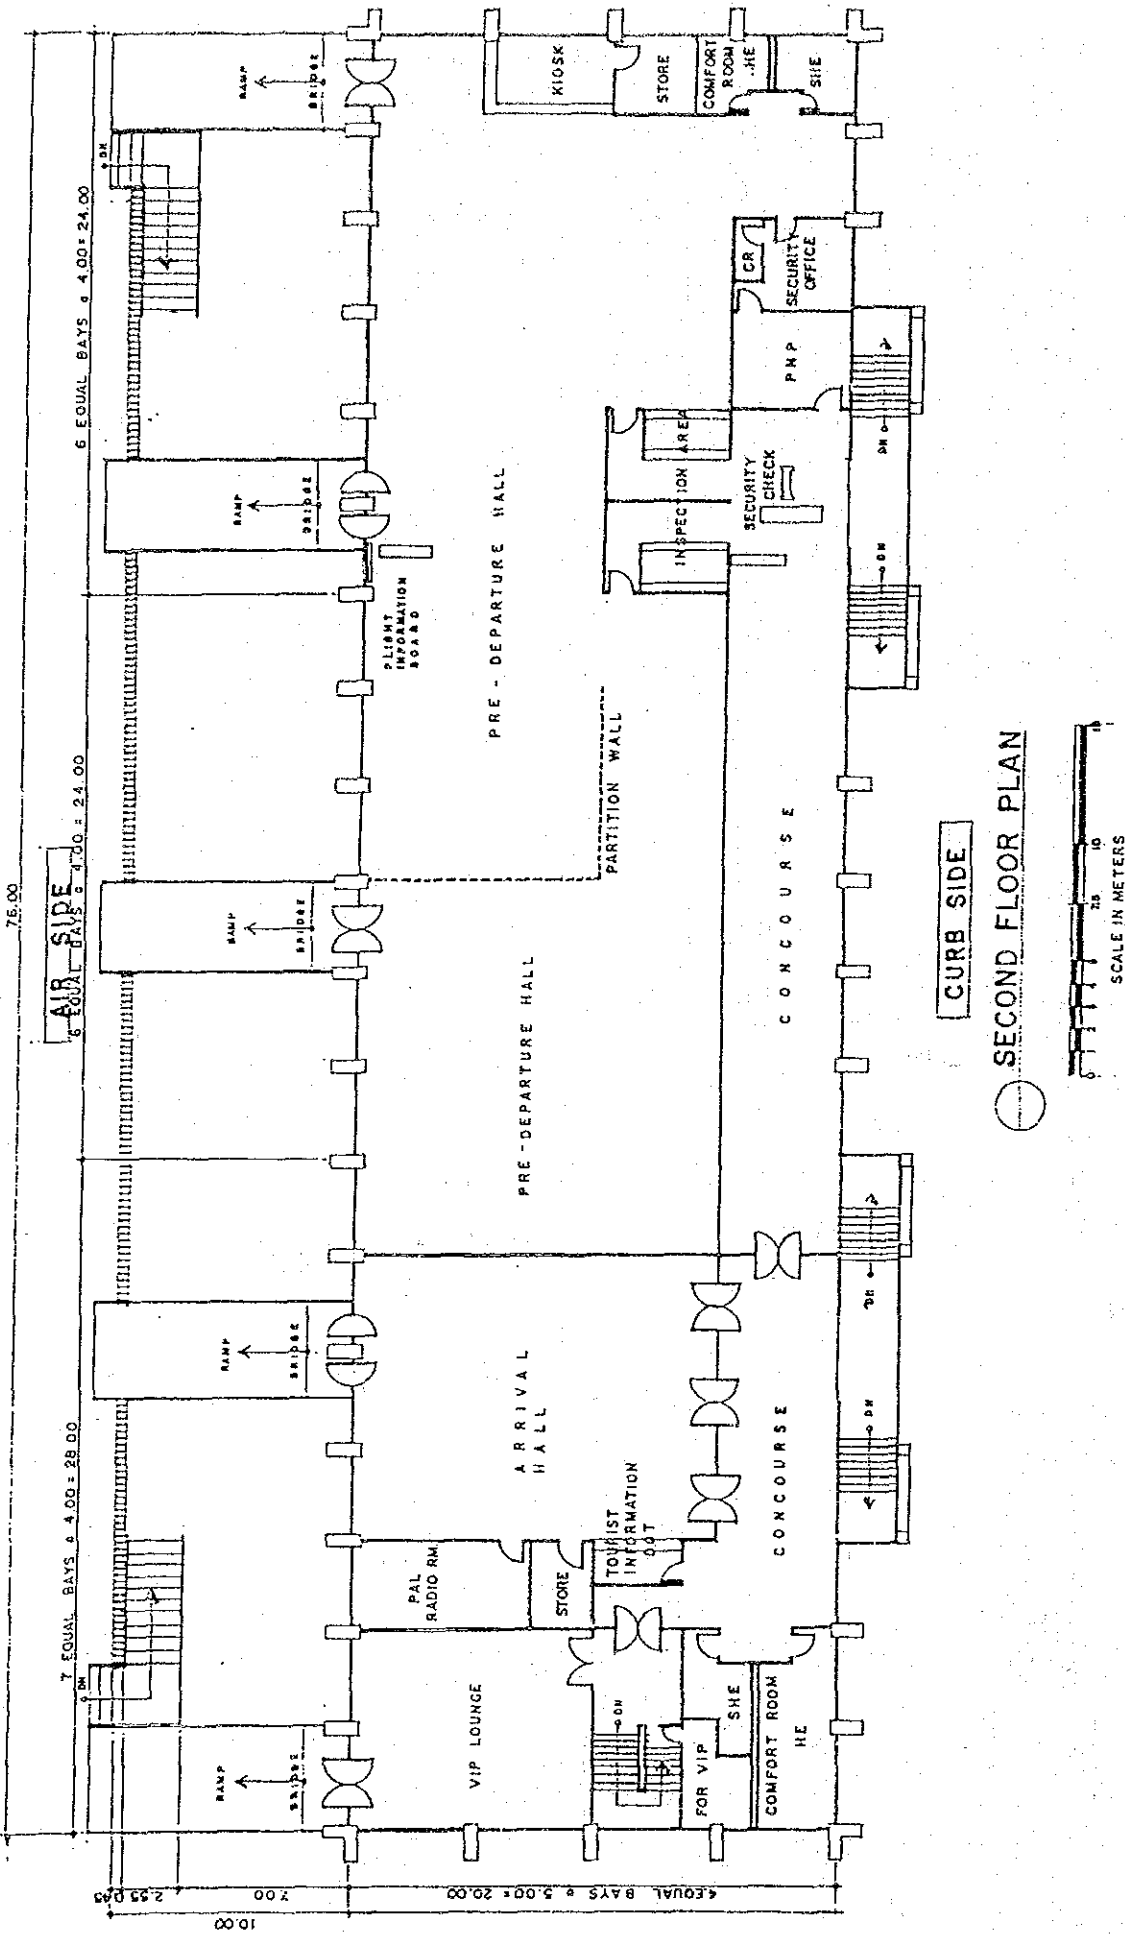
○ SECOND FLOOR PLAN
