Tabla 3-3 : SELECCIÓN DE PUENTES PARA EL ESTUDIO ESPECIALIZADO

(2) **Selección de los puentes objetivo para el estudio especializado**

## **3-2 ENSAYO DE CARGAS**

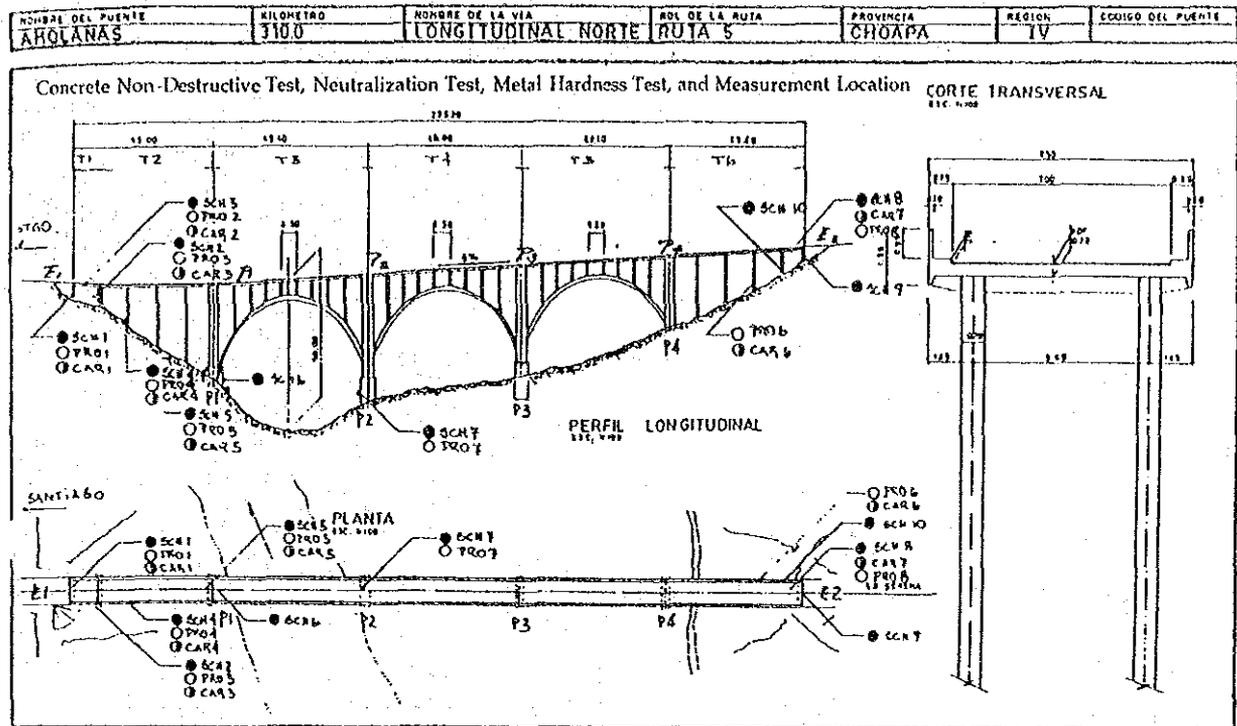
**Figura 3-12: PUNTOS DE ENSAYO DEL PUENTE AMOLANAS**

La ubicación de los puntos que fueron estudiados mediante instrumentos especiales, se encuentran detallados en las Figuras 3-12 a 3-21. En éstas figuras, los puntos estudiados mediante el "Martillo de Schmidt", "Profometer", "Equotip" o el "Ensayo de carbonatación" se encuentran señalados con la sigla "SCH", "PRO", "EQU" o "CAR" respectivamente.

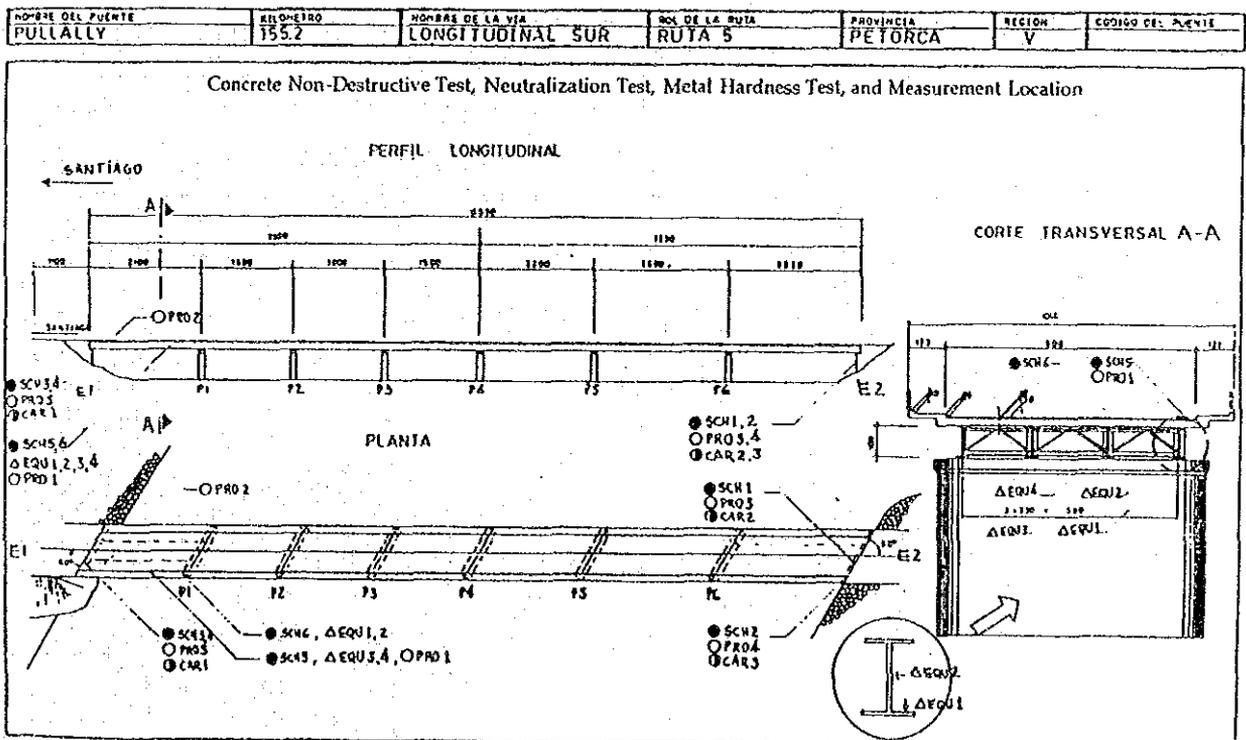
**Figura 3-13: PUNTOS DE ENSAYO DEL PUENTE PULLALLY**

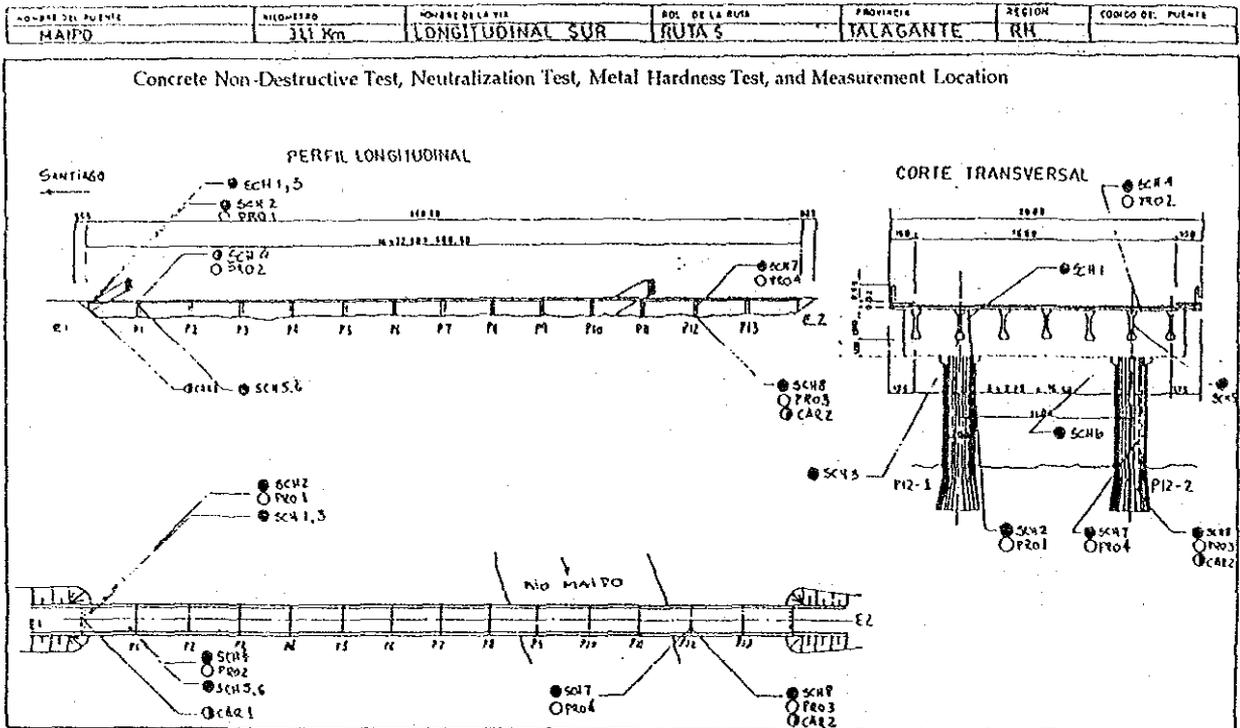
Figura 3-14: PUNTOS DE ENSAYO DEL PUENTE MAIPO

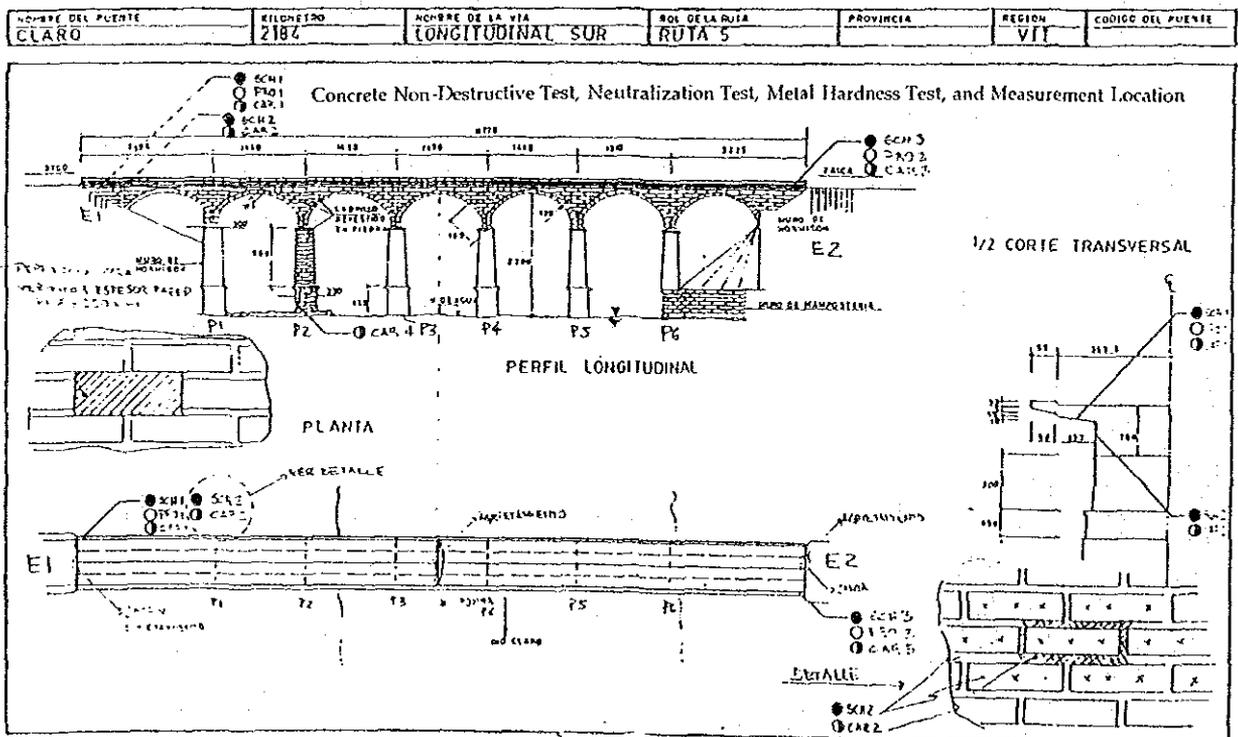
Figura 3-15: PUNTOS DE ENSAYO DEL PUENTE CLARO

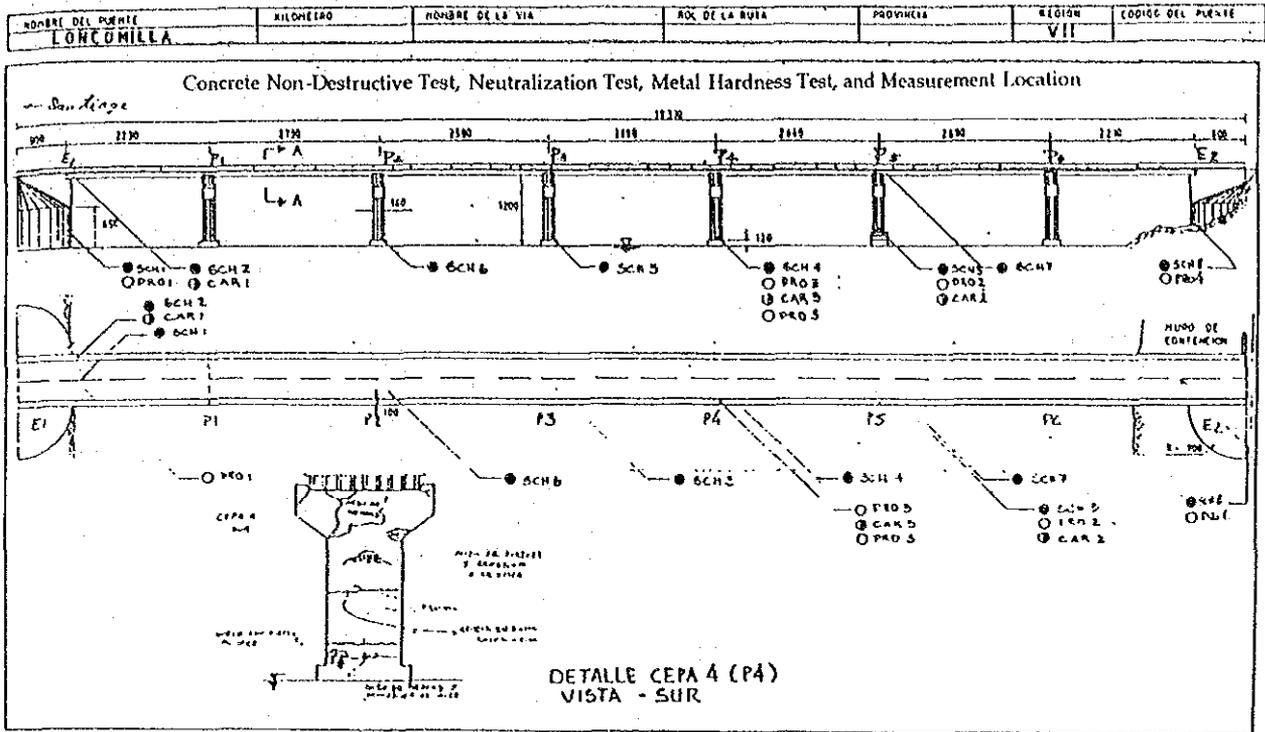
Figura 3-16: PUNTOS DE ENSAYO DEL PUENTE LONCOMILLA

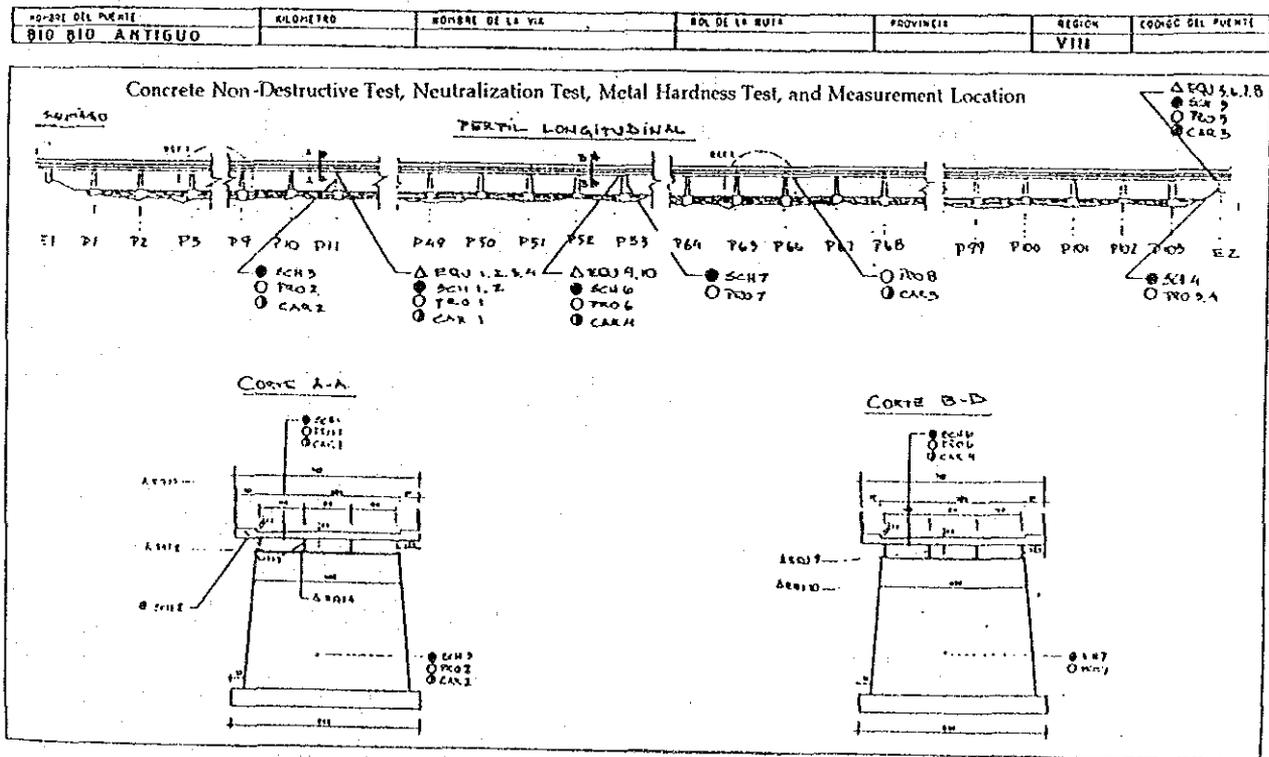
Figura 3-17: PUNTOS DE ENSAYO DEL PUENTE BIO-BIO ANTIGUO

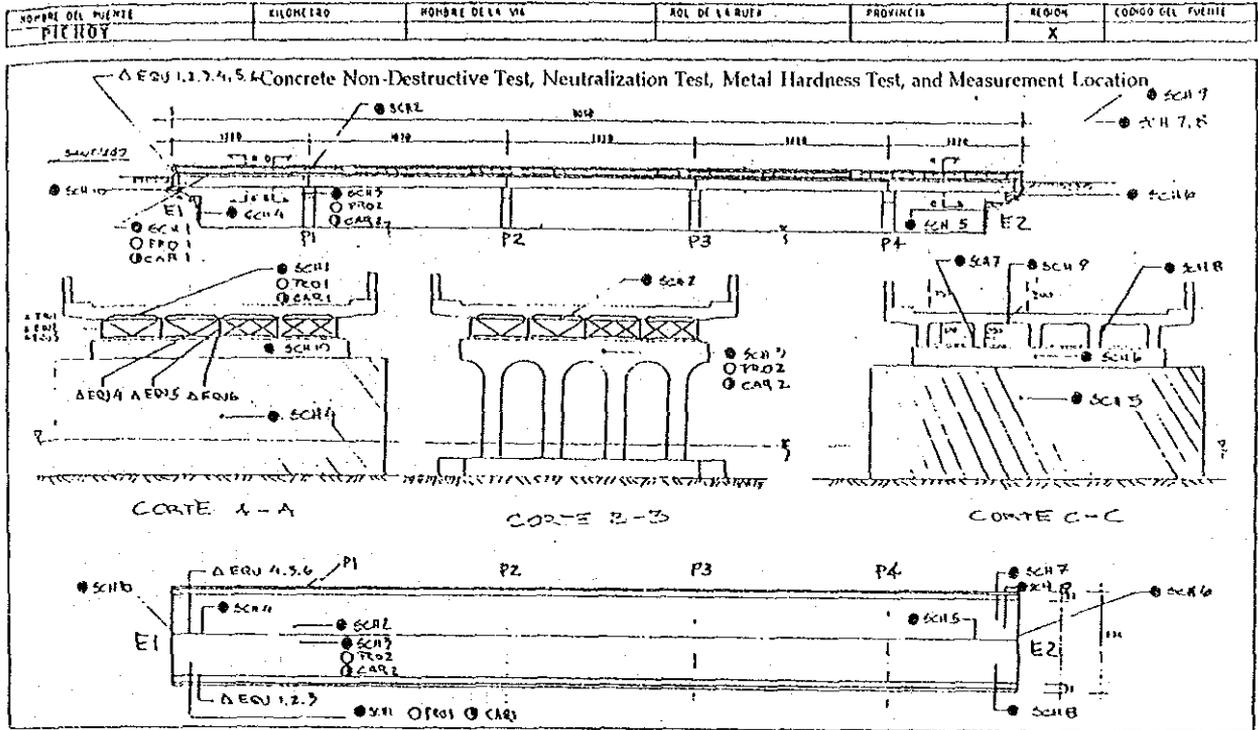
Figura 3-20: PUNTOS DE ENSAYO DEL PUENTE PICHROY

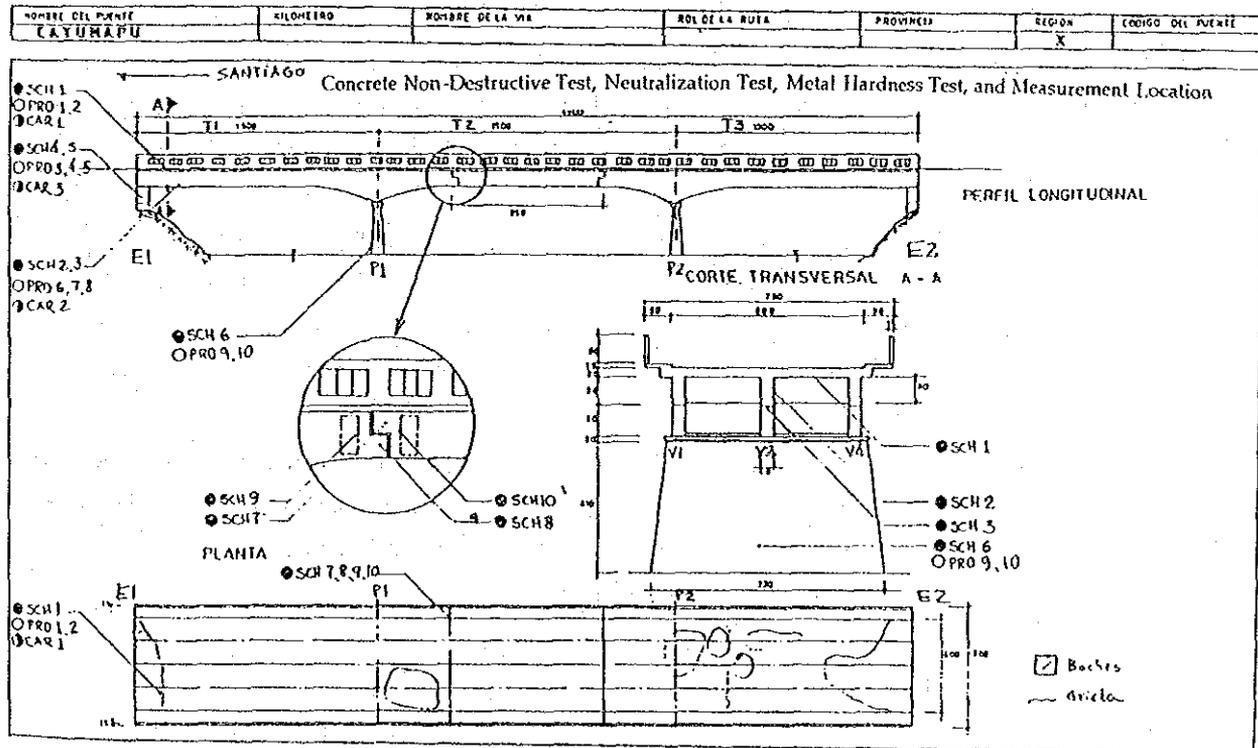
Figura 3-21: PUNTOS DE ENSAYO DEL PUENTE CAYUMAPU

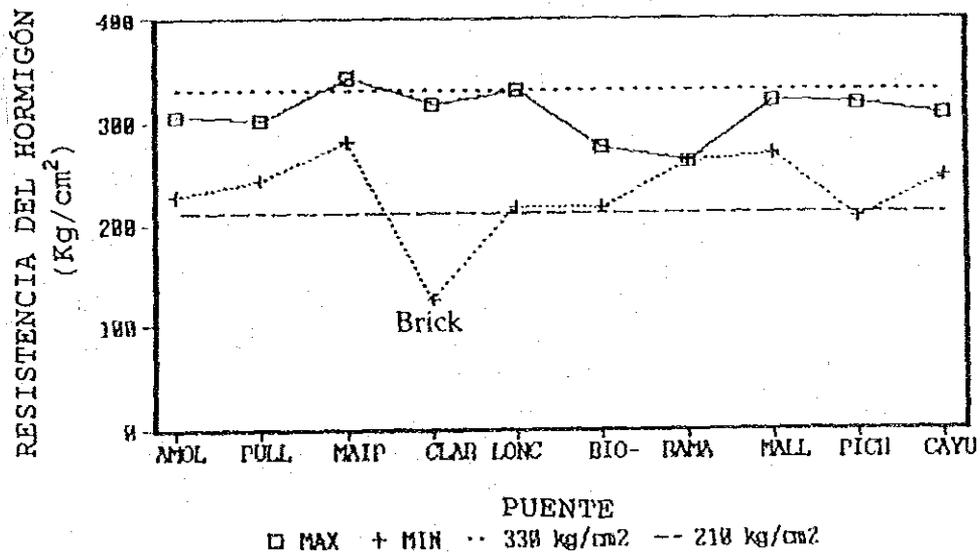
Figura 3-22: VALORES MÁXIMOS Y MÍNIMOS DE LA RESISTENCIA DEL HORMIGÓN (MARTILLO DE SCHMIDT)

Las mediciones de la resistencia del hormigón, efectuadas para los 10 puentes objetivo del estudio, mediante la aplicación del Martillo de Schmidt, dieron como resultado un rango delimitado por un valor máximo de  $330\text{kg/cm}^2$  y un valor mínimo de  $210\text{kg/cm}^2$ . Al respecto de la resistencia del hormigón utilizado para la superestructura, pudo observarse que en el caso de los puentes con piezas de hormigón pretensado, tales como el Maipo, Loncomilla, etc. se registraron valores superiores a los  $300\text{kg/cm}^2$ . Por el contrario, en los puentes Biobío Antiguo, Ramadillas, Pichoy y Cayumapu, existen elementos en los que se registraron valores relativamente bajos. Sin embargo, esto no quiere decir que se tenga problemas de incapacidad de carga. Los valores obtenidos mediante las mediciones con el Martillo de Schmidt se resumen en la Tabla 3-9, y los gráficos correspondientes a éstos datos se muestran en las Figuras 3-22 y 3-23.

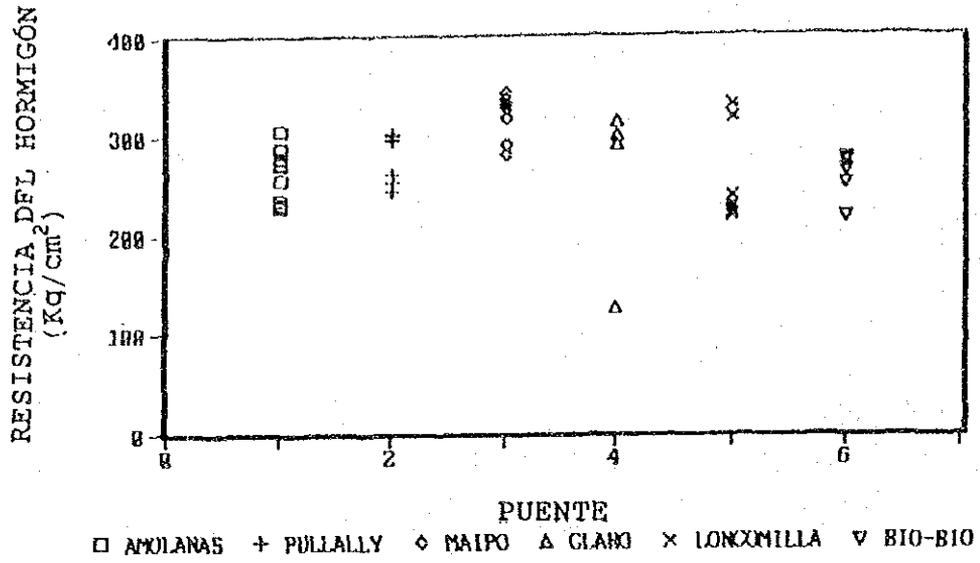
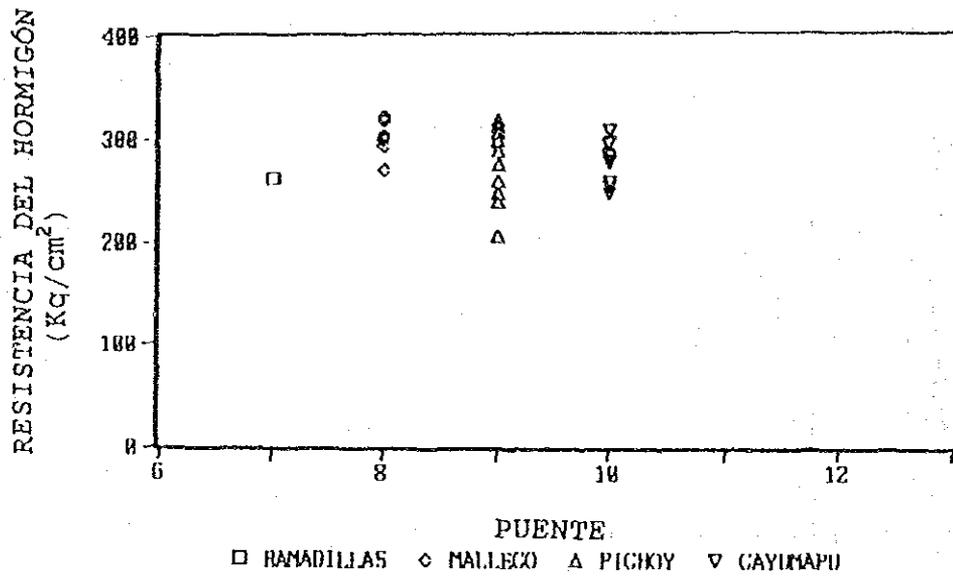
Figura 3-23: DISTRIBUCIÓN DE LA RESISTENCIA DEL HORMIGÓN PARA CADA PUENTE (MARTILLO DE SCHMIDT)

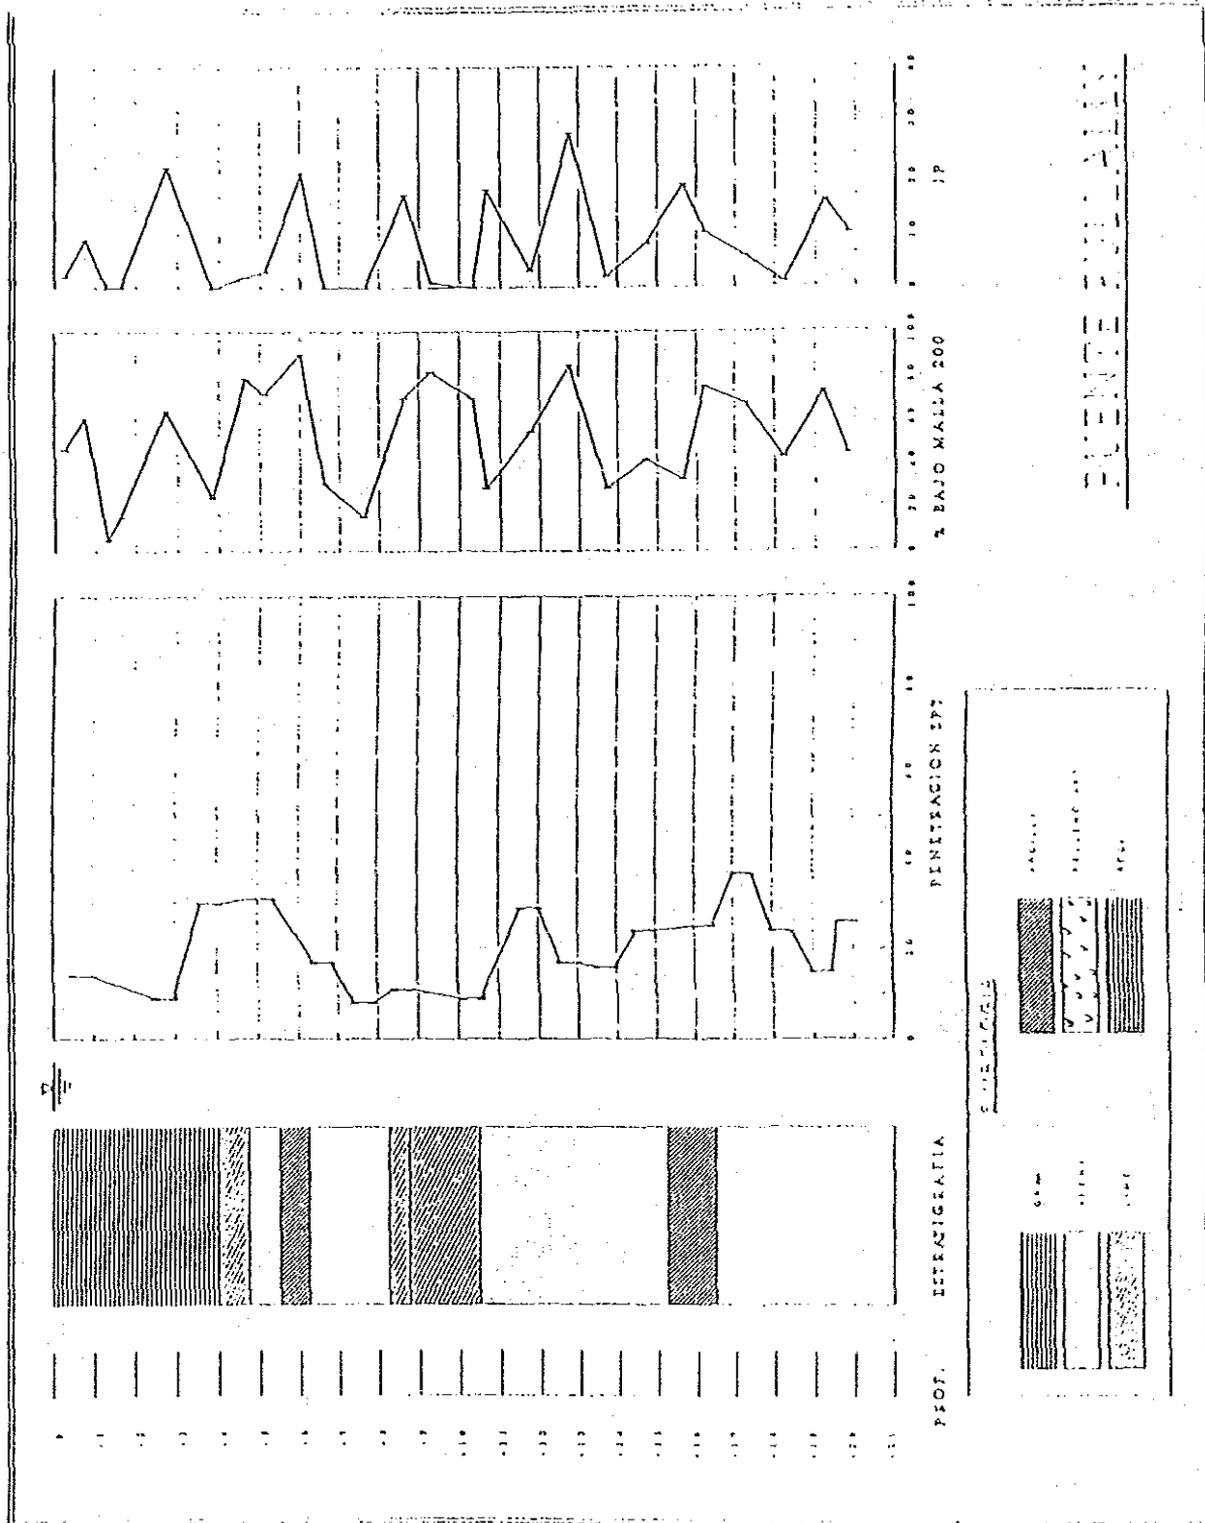
Figura 3-24: RESULTADOS DEL ESTUDIO GEOLÓGICO Y DE SUELOS : PUENTE PULLALLY

Éstos estudios se efectuaron en total en 7 puentes, éstos son: Pullally, Maipo, Loncomilla, Biobio Antiguo, Malleco, Pichoy, y Cayumapu. Entre los puentes mencionados, se tropezó con el caso especial del puente Maipo, que dada a la conformación del lecho, el cual está compuesto por un estrato de grava con alto contenido piedras bolón, la ejecución de los ensayos de penetración normal fué muy dificultosa; por esta razón, se efectuó solamente el estudio de suelos tomando muestras mediante excavación manual. Las Figuras 3-24 a 3-32 muestran los resultados obtenidos con los ensayos de penetración normal y los diagramas estratigráficos de los suelos.

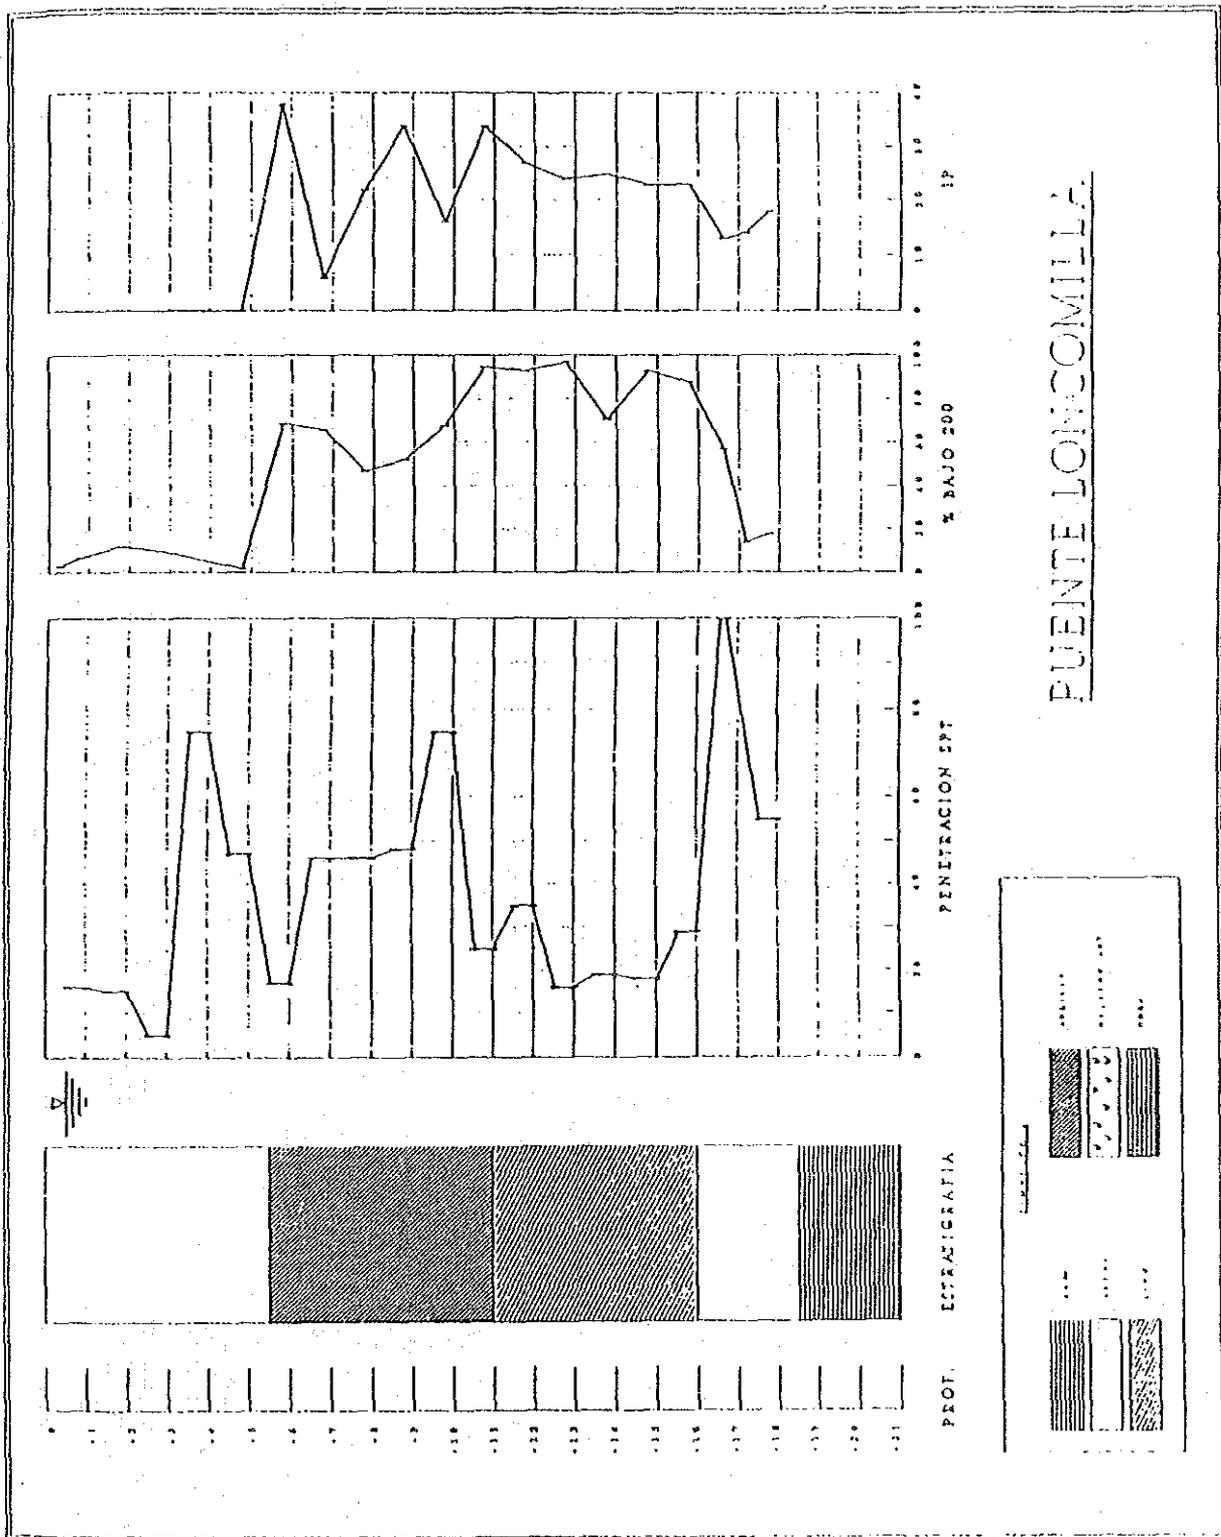
Figura 3-25: RESULTADOS DEL ESTUDIO GEOLÓGICO Y DE SUELOS : PUENTE LONCOMILLA

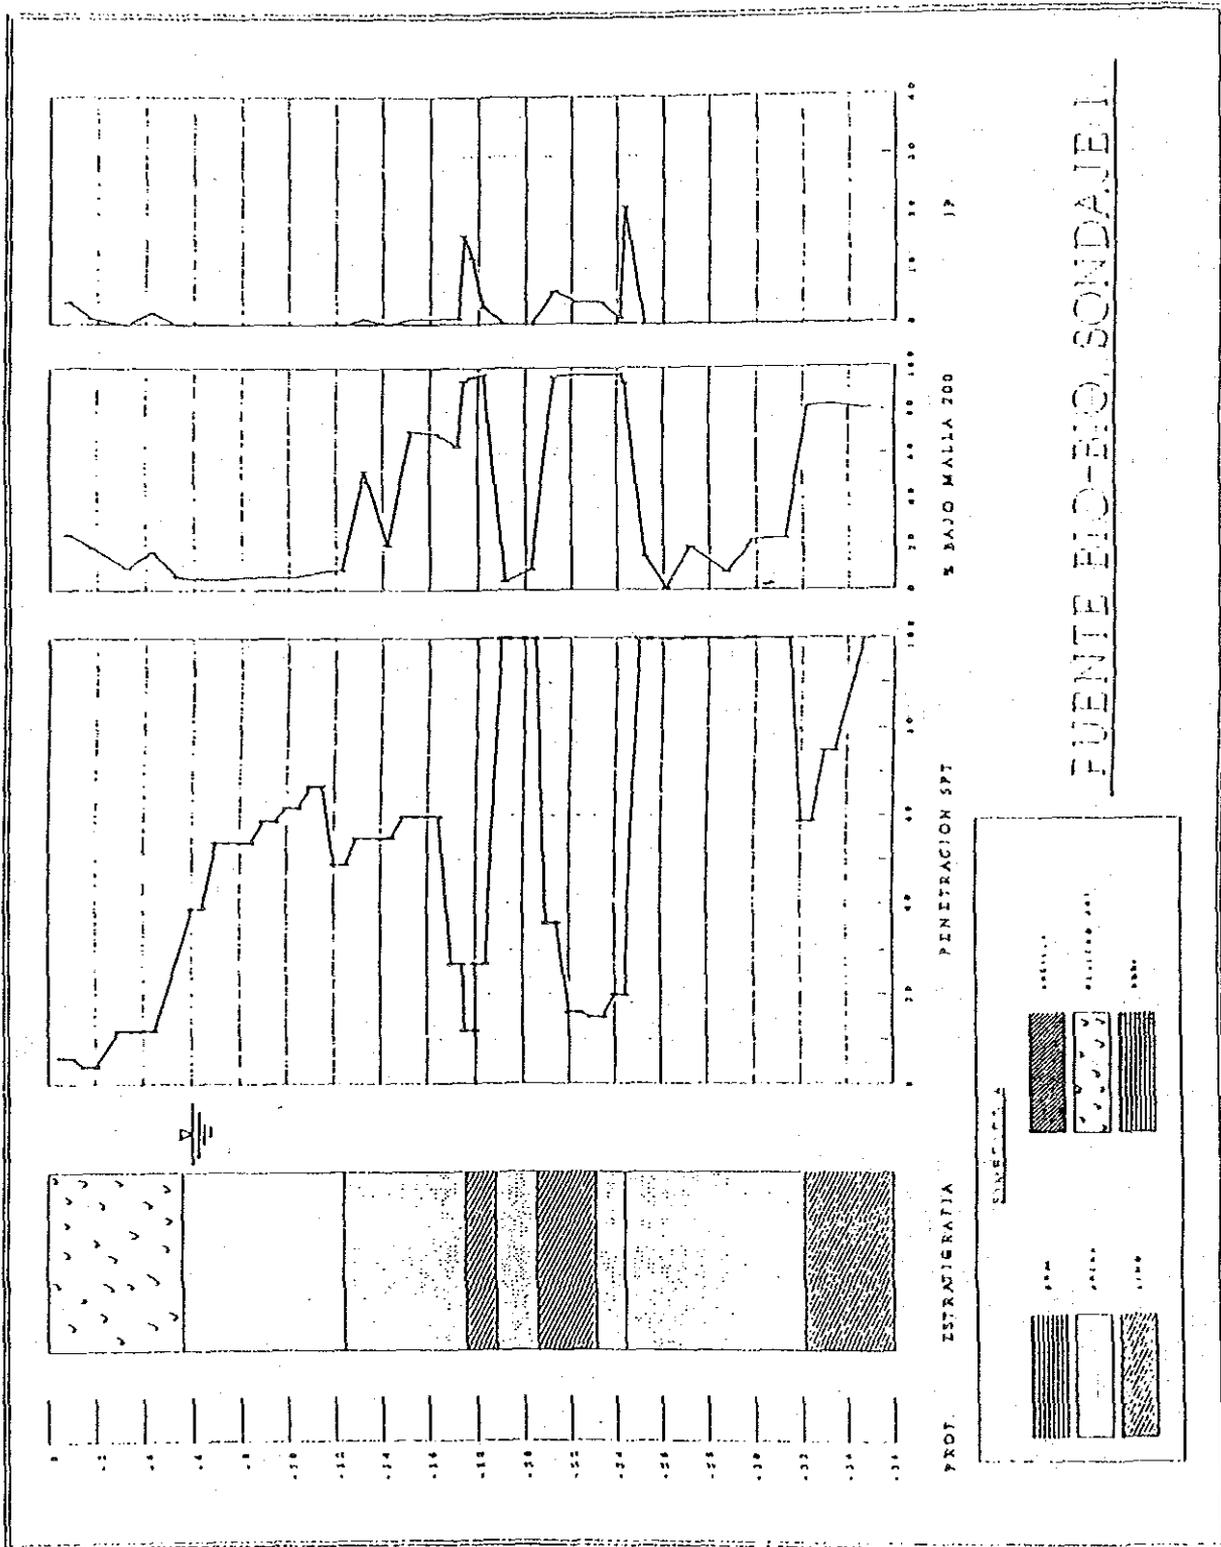
Figura 3-26: RESULTADOS DEL ESTUDIO GEOLOGICO Y DE SUELOS : PUNTE BIOBIO (1)

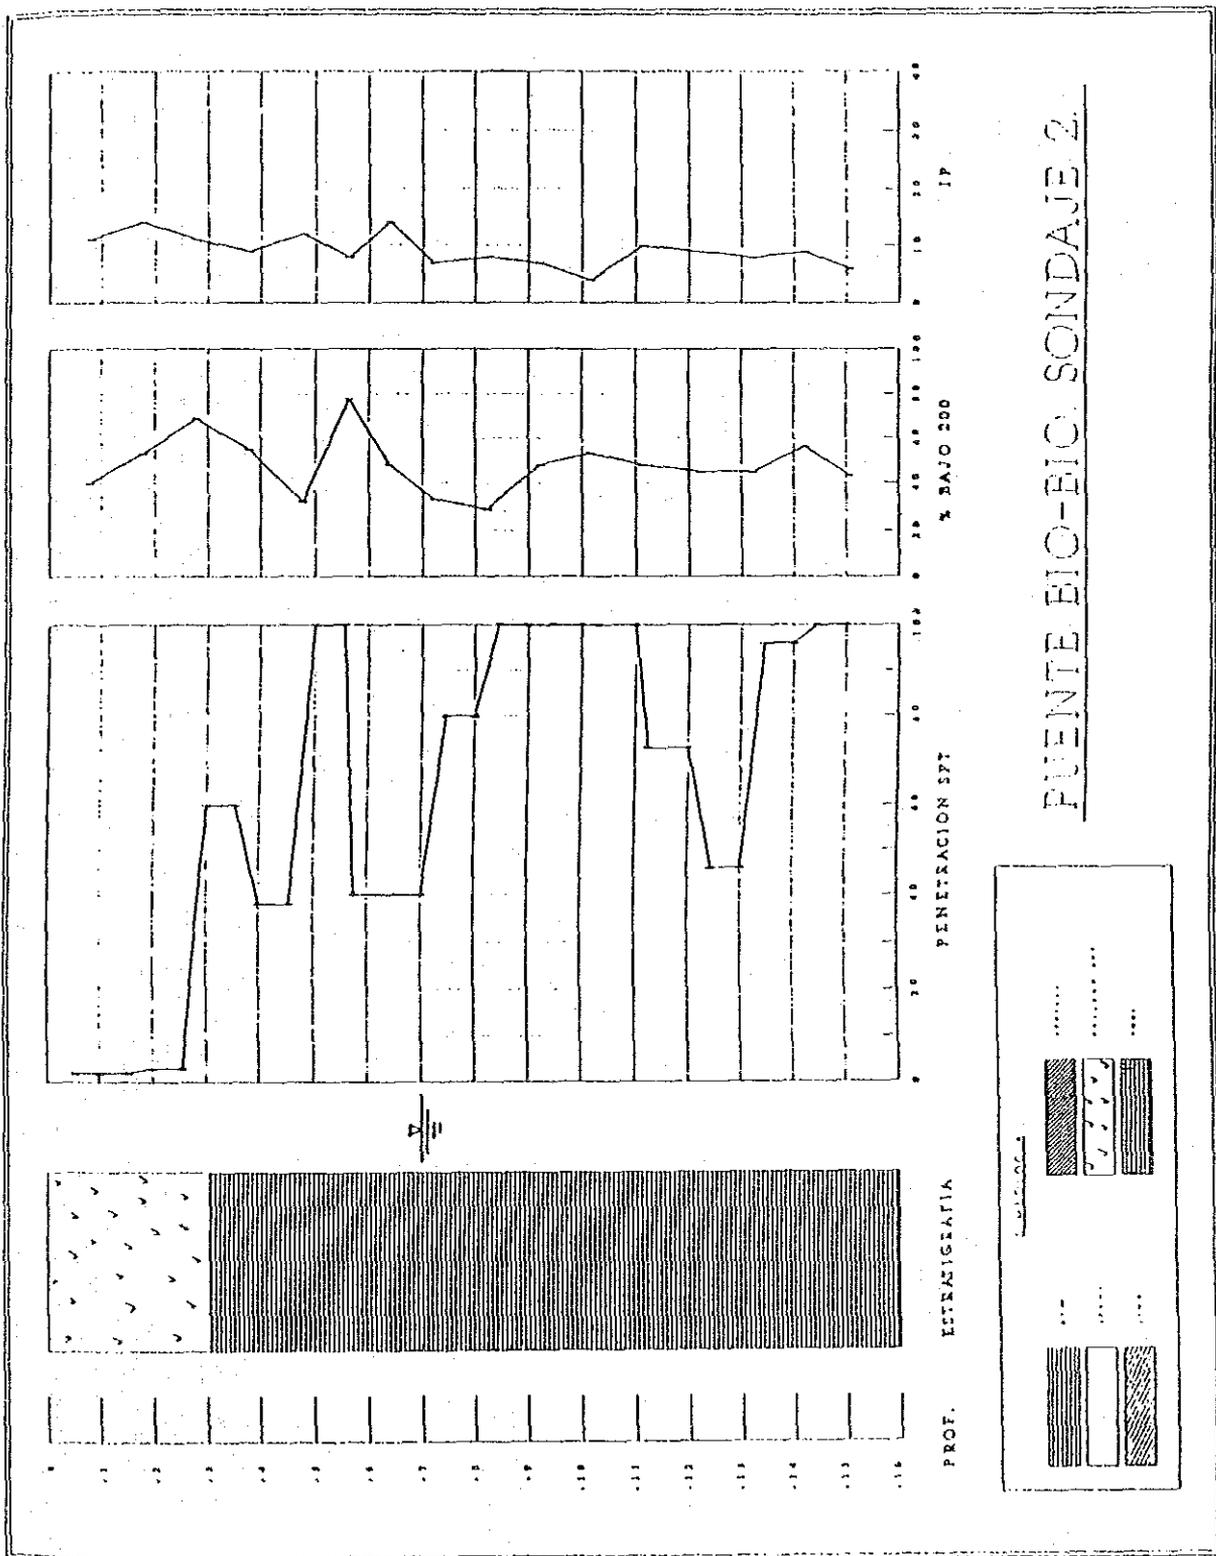
Figura 3-27: RESULTADOS DEL ESTUDIO GEOLÓGICO Y DE SUELOS : PUENTE BIOBIO (2)

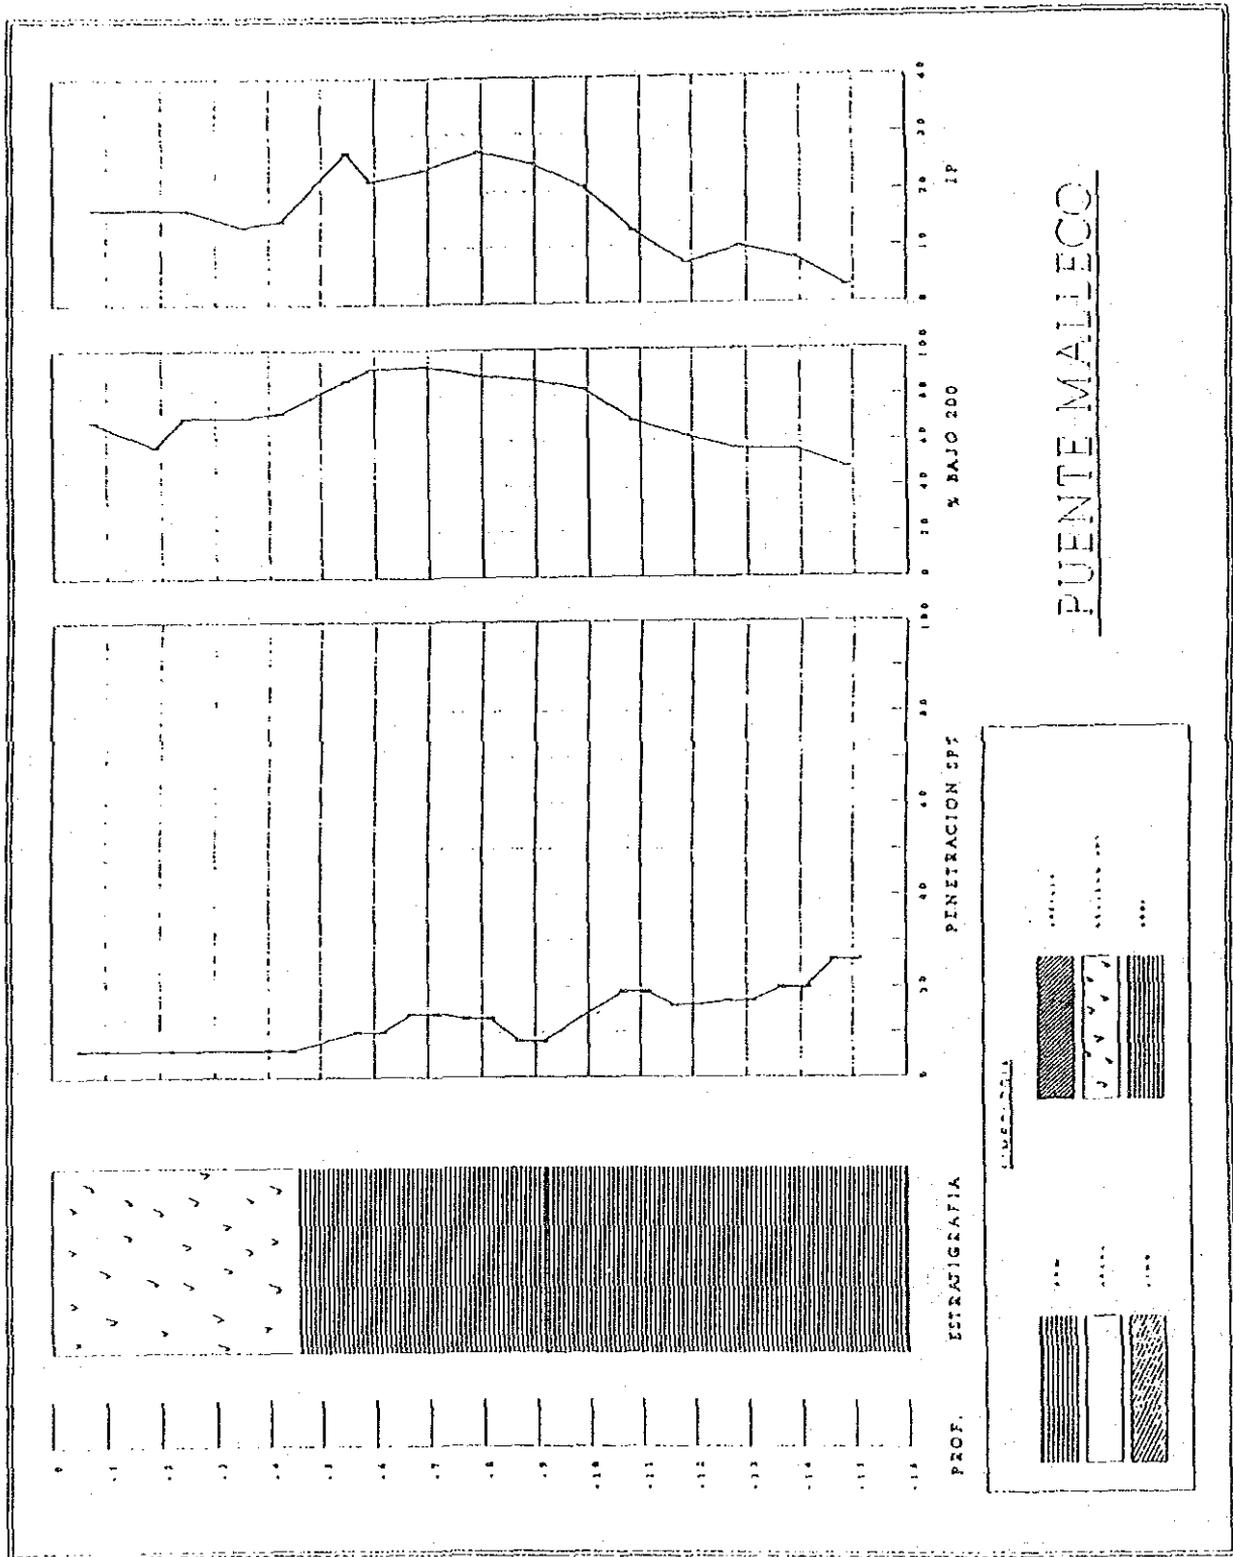
Figura 3-28: RESULTADOS DEL ESTUDIO GEOLÓGICO Y DE SUELOS : PUENTE MALLECO

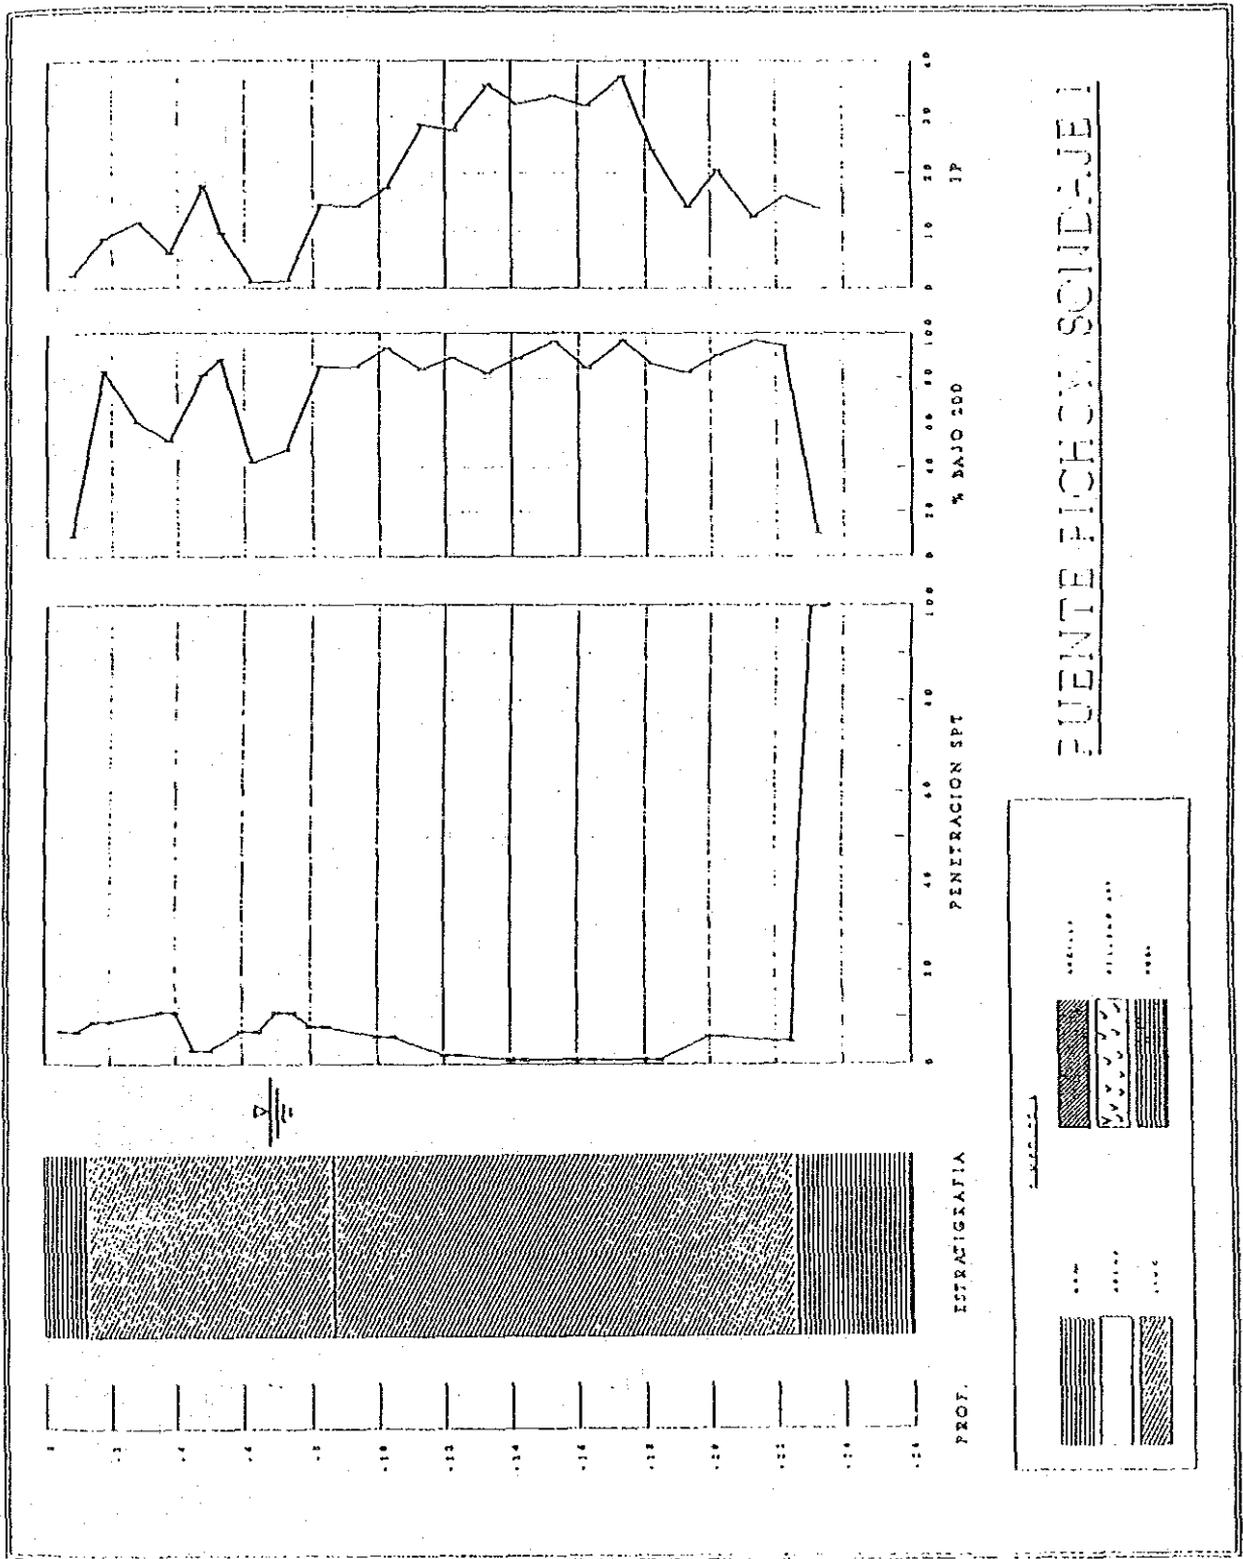
Figura 3-29: RESULTADOS DEL ESTUDIO GEOLÓGICO Y DE SUELOS : PUENTE PICHON (I)

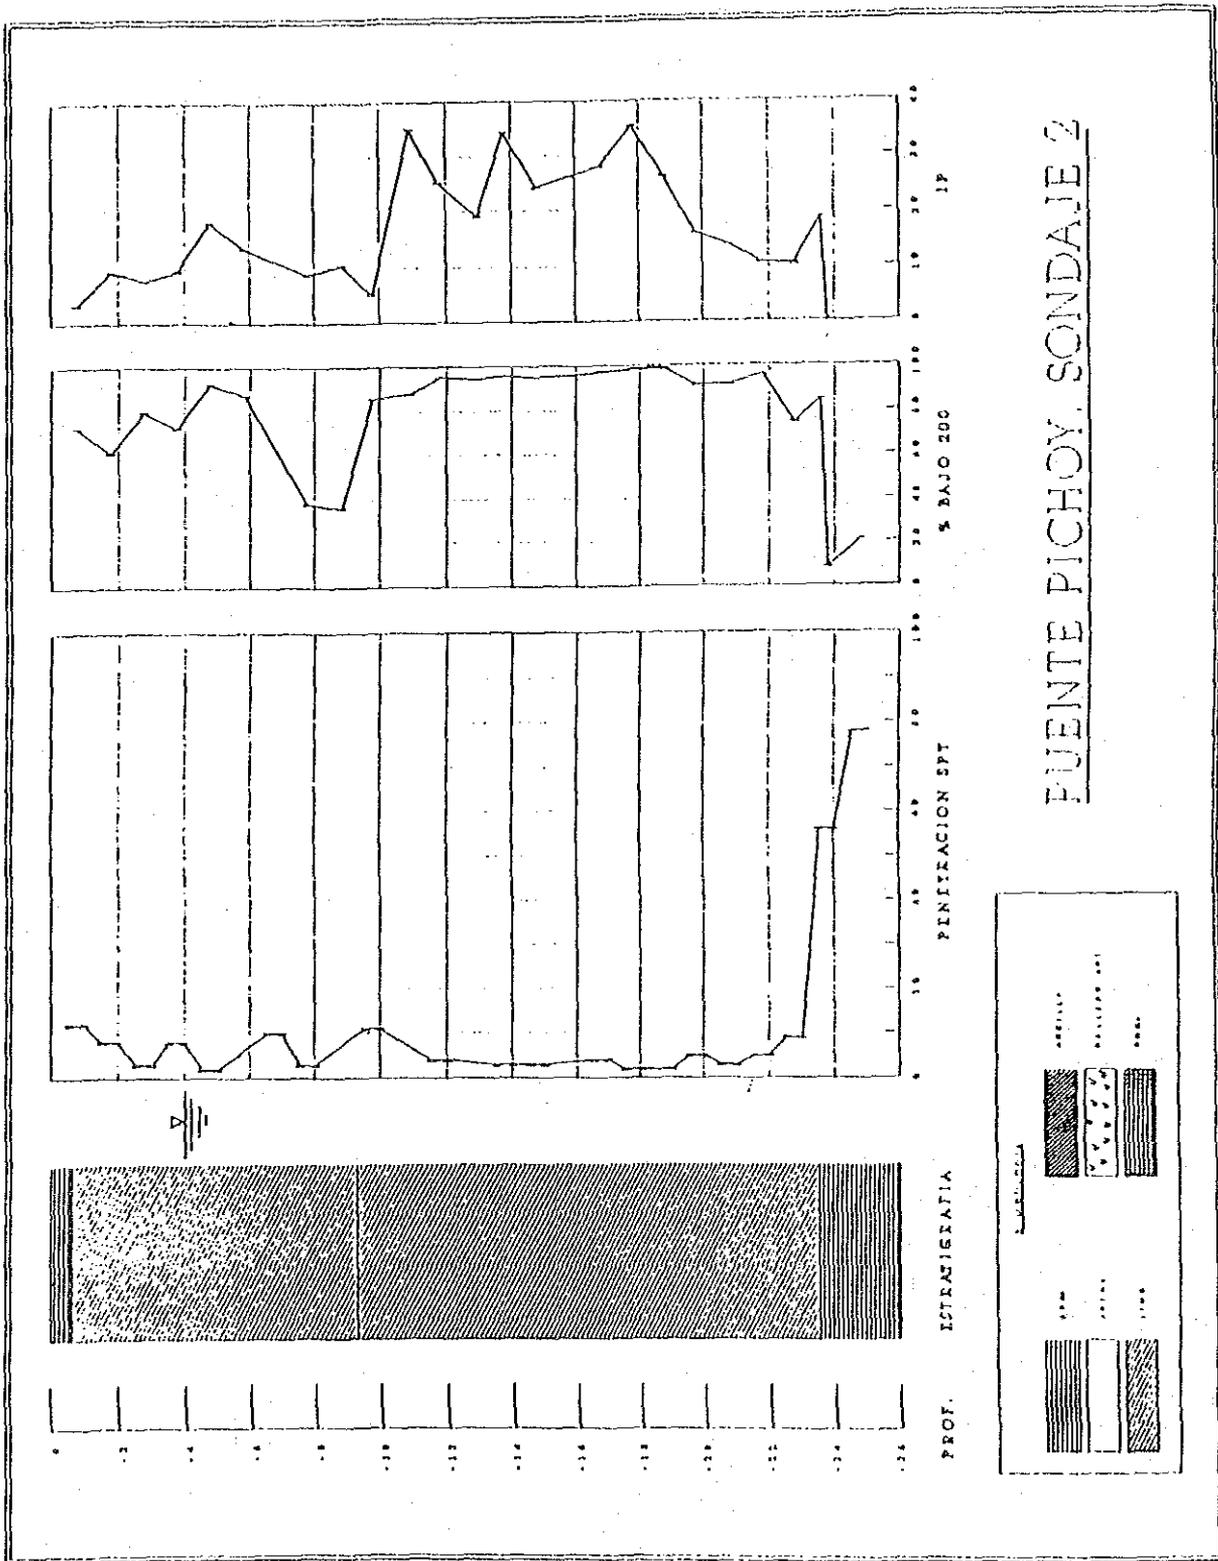
Figura 3-30: RESULTADOS DEL ESTUDIO GEOLÓGICO Y DE SUELOS : PUENTE PICHYOY (2)
