Tabla 3-3 : SELECCIÓN DE PUENTES PARA EL ESTUDIO ESPECIALIZADO

(2) **Selección de los puentes objetivo para el estudio especializado**

## **3-2 ENSAYO DE CARGAS**

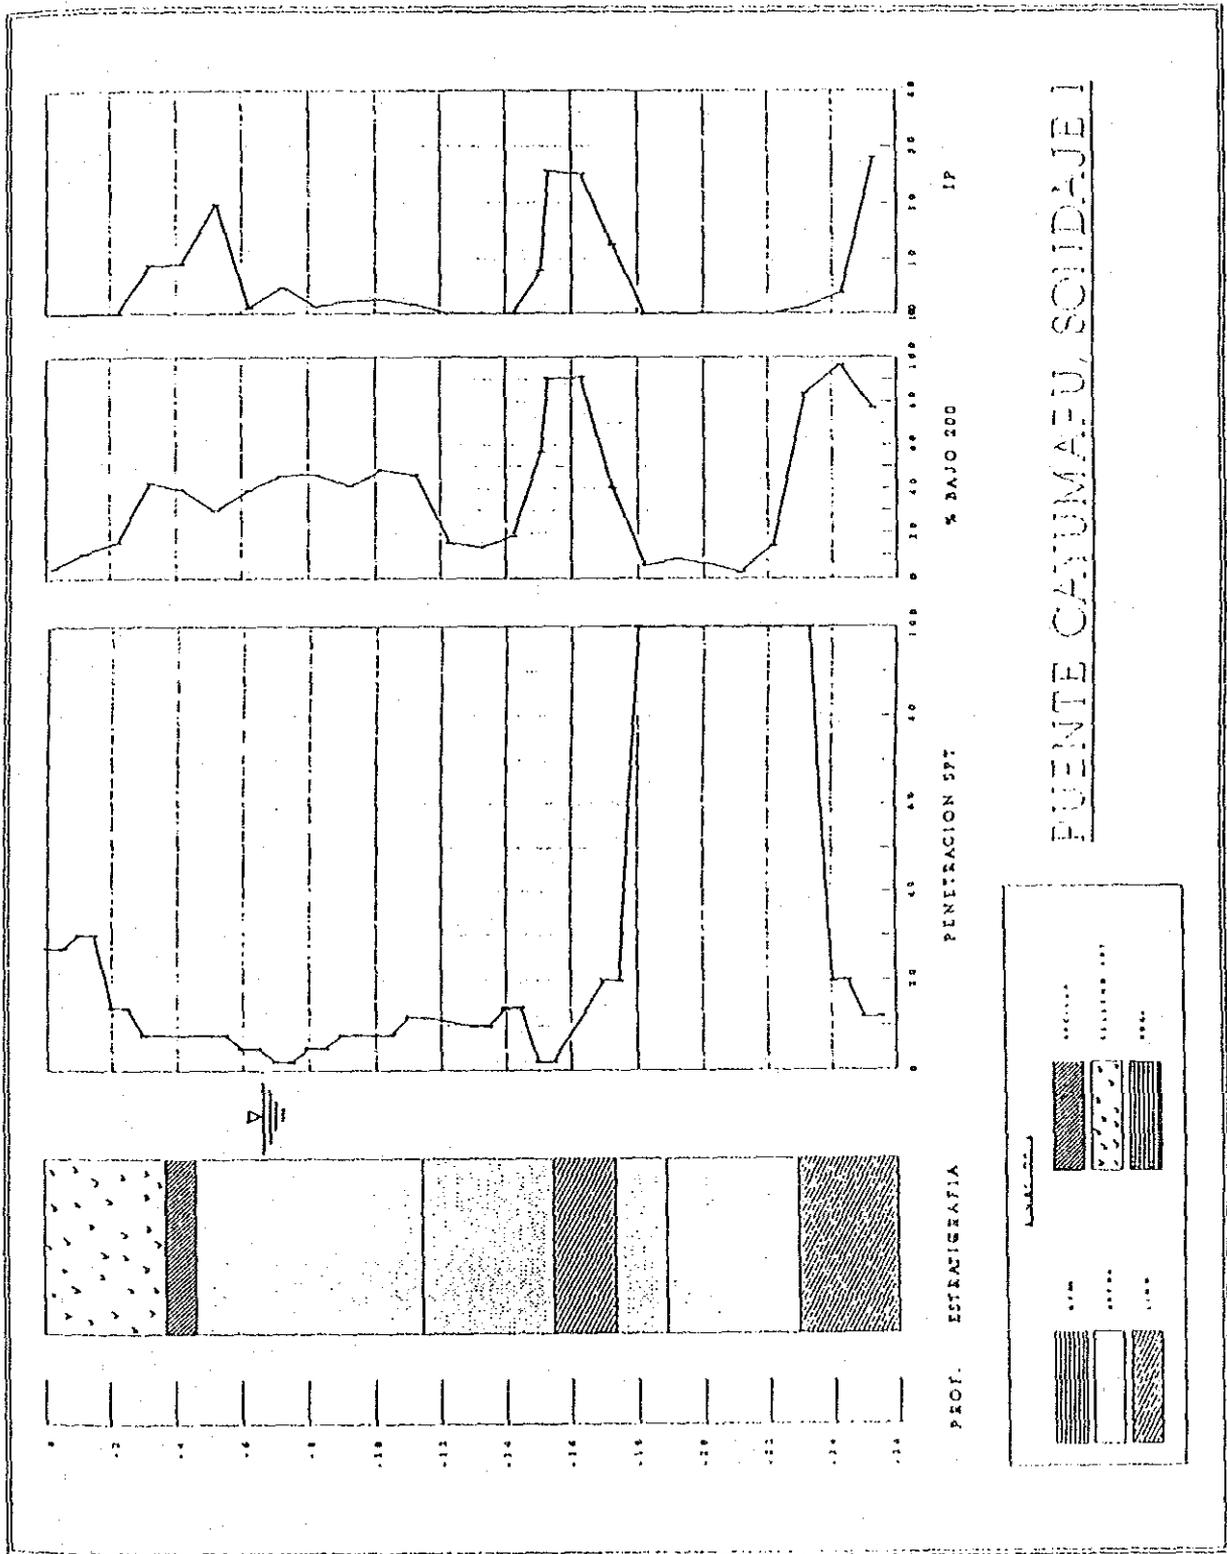
Figura 3-31: RESULTADOS DEL ESTUDIO GEOLÓGICO Y DE SUELOS : PUENTE CAYUMAPU (I)

Éstos estudios se efectuaron en total en 7 puentes, éstos son: Pullally, Maipo, Loncomilla, Biobio Antiguo, Malleco, Pichoy, y Cayumapu. Entre los puentes mencionados, se tropezó con el caso especial del puente Maipo, que dada a la conformación del lecho, el cual está compuesto por un estrato de grava con alto contenido piedras bolón, la ejecución de los ensayos de penetración normal fué muy dificultosa; por esta razón, se efectuó solamente el estudio de suelos tomando muestras mediante excavación manual. Las Figuras 3-24 a 3-32 muestran los resultados obtenidos con los ensayos de penetración normal y los diagramas estratigráficos de los suelos.

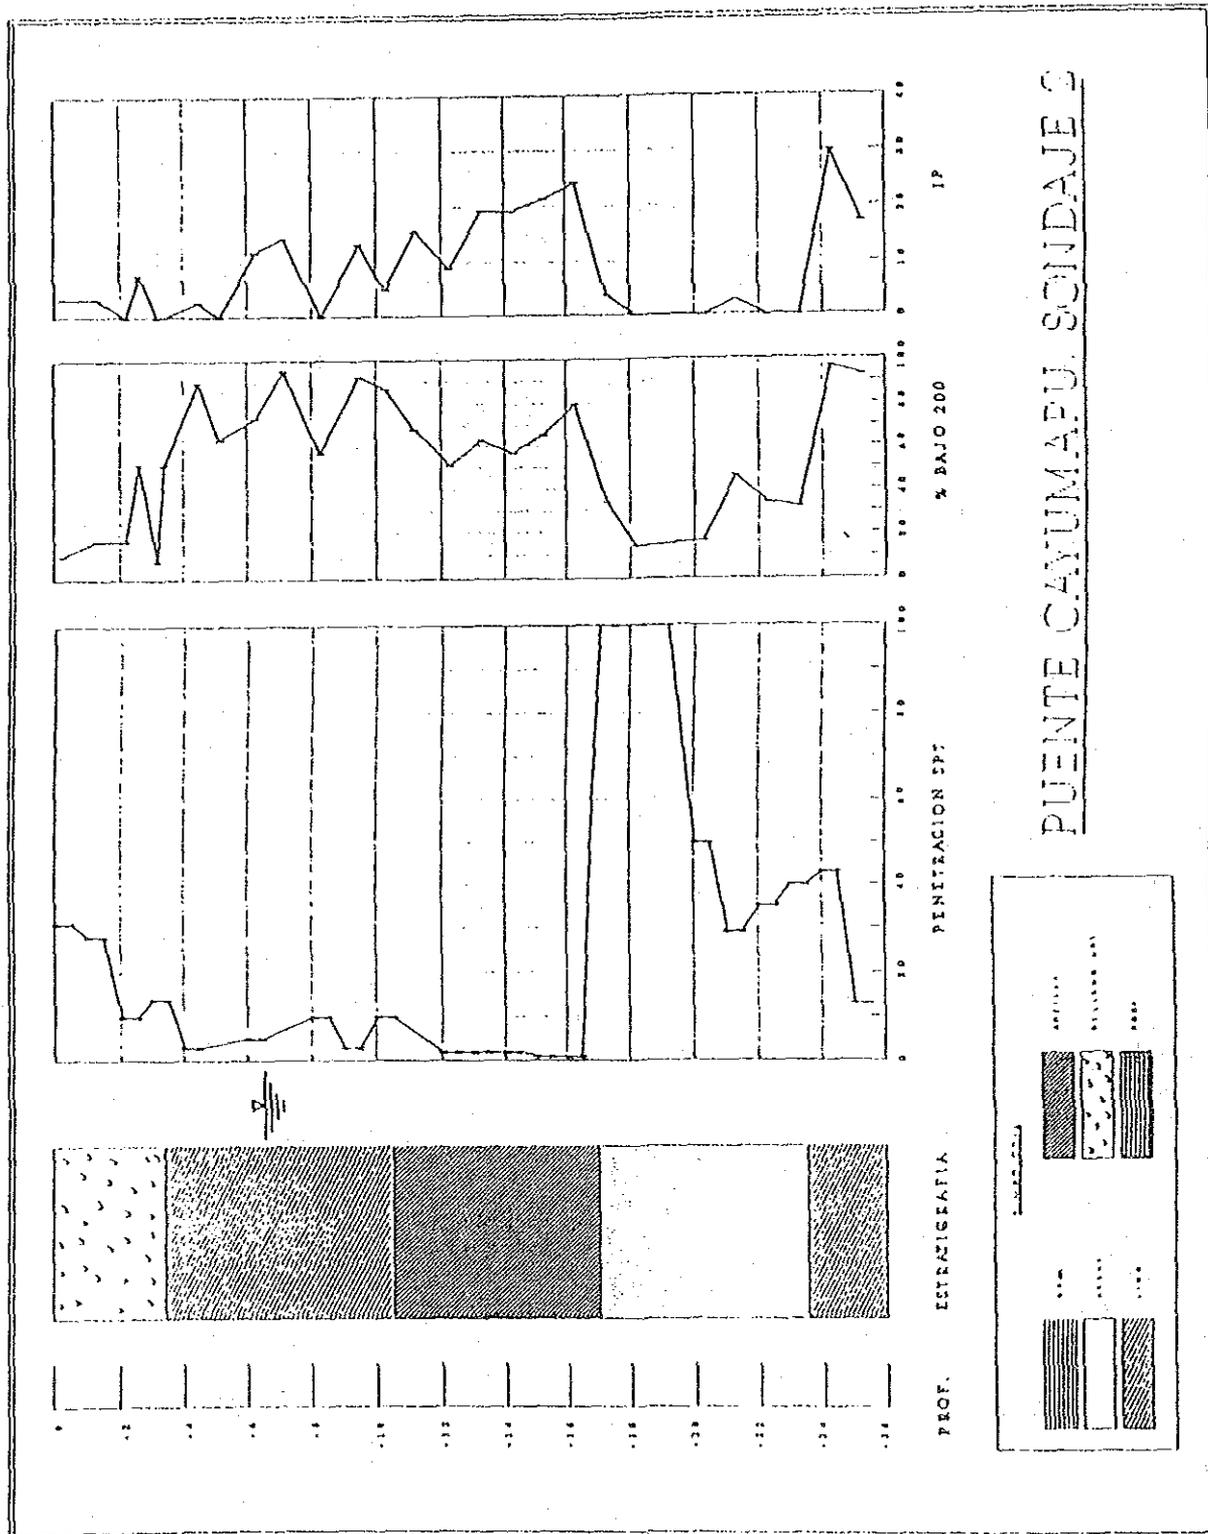
Figura 3-32: RESULTADOS DEL ESTUDIO GEOLÓGICO Y DE SUELOS : PUENTE CAYUMAPU (2)

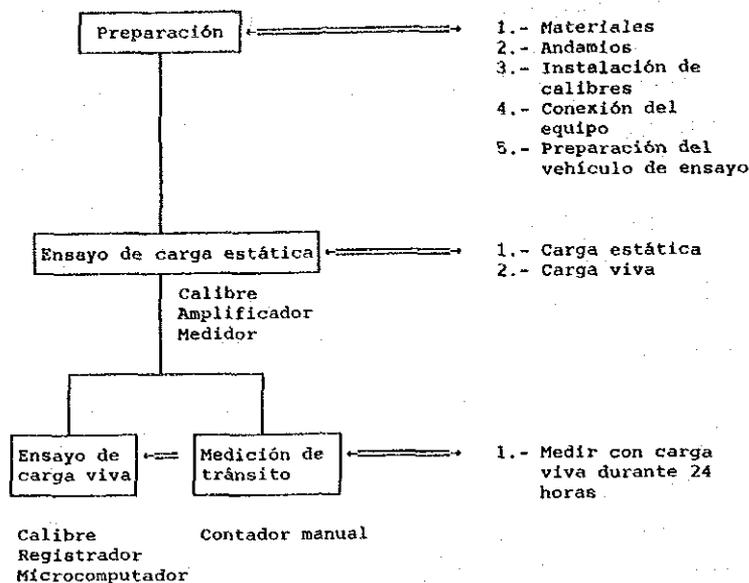
Figura 3-33 : DIAGRAMA DE FLUJO DEL PROCEDIMIENTO DEL ENSAYO DE CARGAS

Las mediciones se efectuaron en partes representativas de las vigas principales, arriostramientos, y atiesadores mediante calibradores de deformación. La instalación del equipo de medición se efectuó al centro de uno de los tramos debajo de la losa. En la Figura 3-33 se muestra el procedimiento del ensayo.

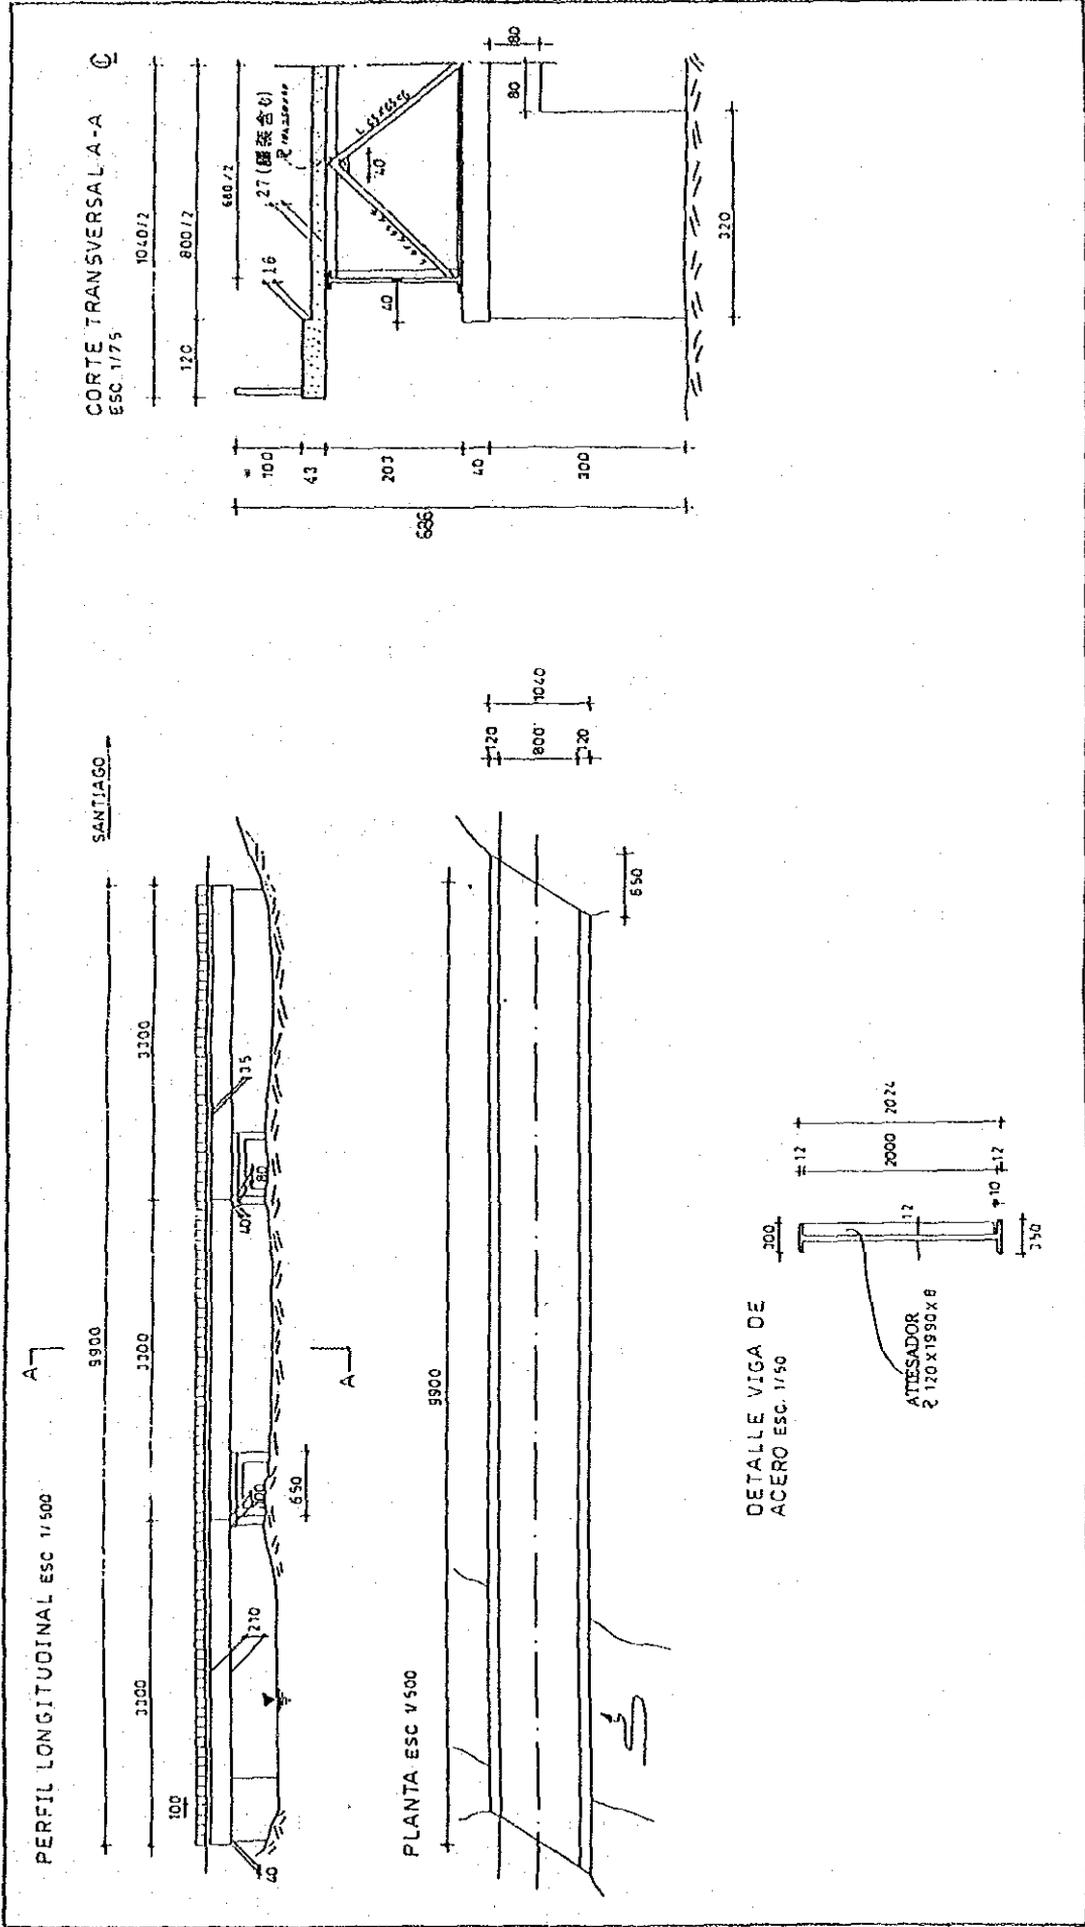
Tipo	: Viga continua de 3 tramos.
Tramo	: 33 m + 33 m + 33 m
No. de vigas	: 2
Espacio entre vigas	: 6.8 m
Altura de viga	: 2.0 m
Espesor de losa	: 20 cm

Figura 3-34: PLANO GENERAL DEL PUENTE PEUCO

El puente Peuco está ubicado a 62 Km al Sur de Santiago y su superestructura está compuesta de dos vigas metálicas continuas de 3 tramos (Figura 3-34). Las características básicas estructurales del puente son como se muestra a continuación.

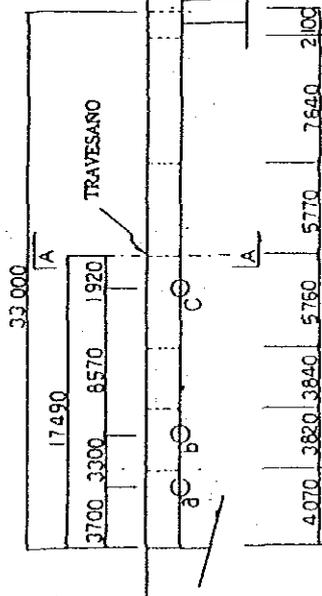
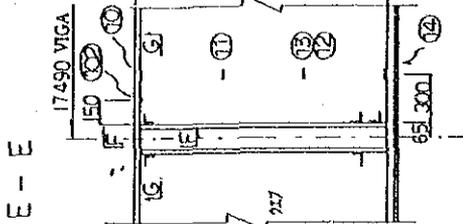
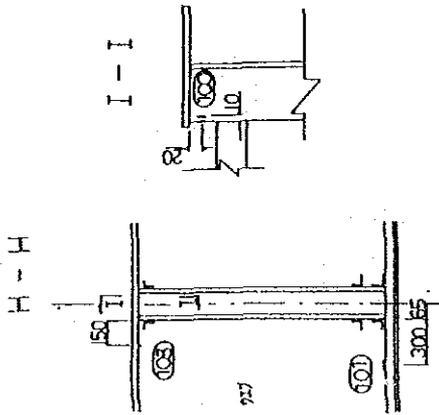
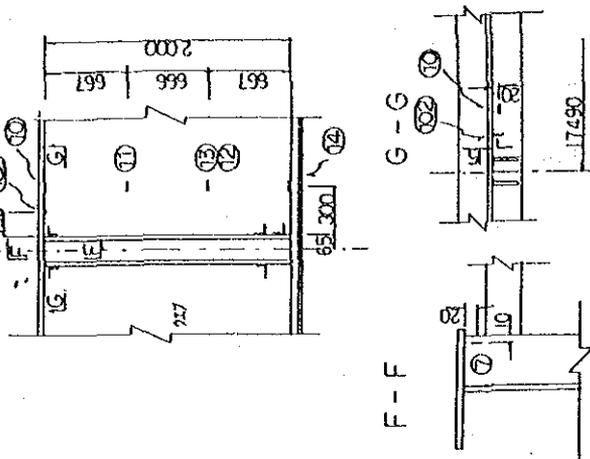
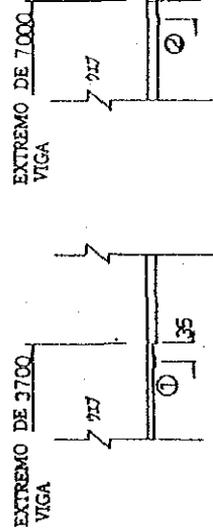
PLANO DEL TRAMO EN ESTUDIO

Además, se instalaron tres medidores en la parte central del tramo para verificar la diferencia de deflexiones entre ambas vigas, de la viga con la losa, platabandas inferiores de ambas vigas con la losa.

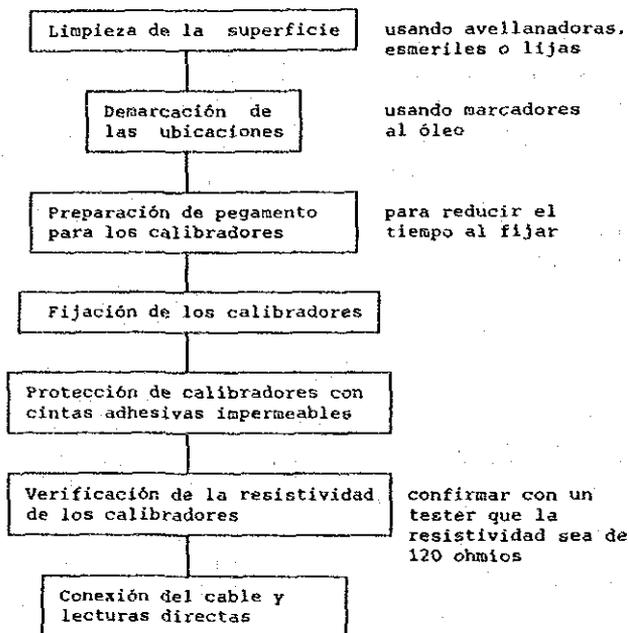
Figura 3-36 : PROCEDIMIENTO DE INSTALACIÓN DE LOS CALIBRADORES

Los calibradores fueron instalados siguiendo el procedimiento señalado en el diagrama de flujo de la Figura 3-36. Cada uno de ellos tiene dos ejes de medición, y trabaja mediante el dispositivo del puente eléctrico ilustrado en la Figura 3-37. Este puente está dentro de los dos ejes, uno de ellos es el medidor activo y el otro es un medidor denominado falso, y de acá se obtienen los valores de la elongación creada  $\epsilon_n$  y la elongación real  $\epsilon_R$ , cuya relación está establecida por la siguiente ecuación y por la cual se puede corregir el valor medido.

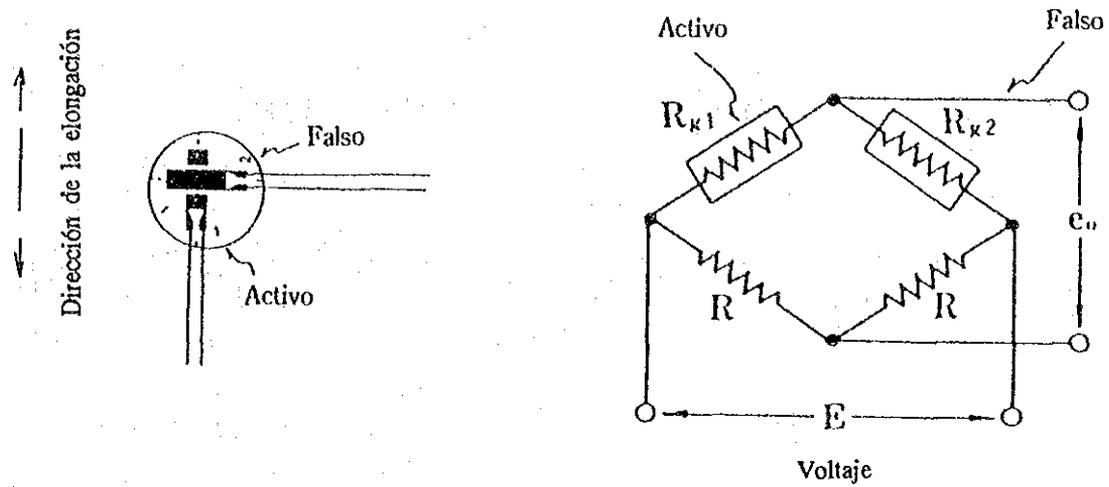
$\mu$  : Coeficiente de Poisson  
 $R_{\kappa 1}, R_{\kappa 2}$  : Calibrador  
 $R_{\kappa 1}$  : Elongación  
 $R_{\kappa 2}$  : Elongación  
 $R$  : Registrador

Figura 3-37 : DETALLE DE LOS CALIBRADORES UTILIZADOS Y PUENTE ELÉCTRICO

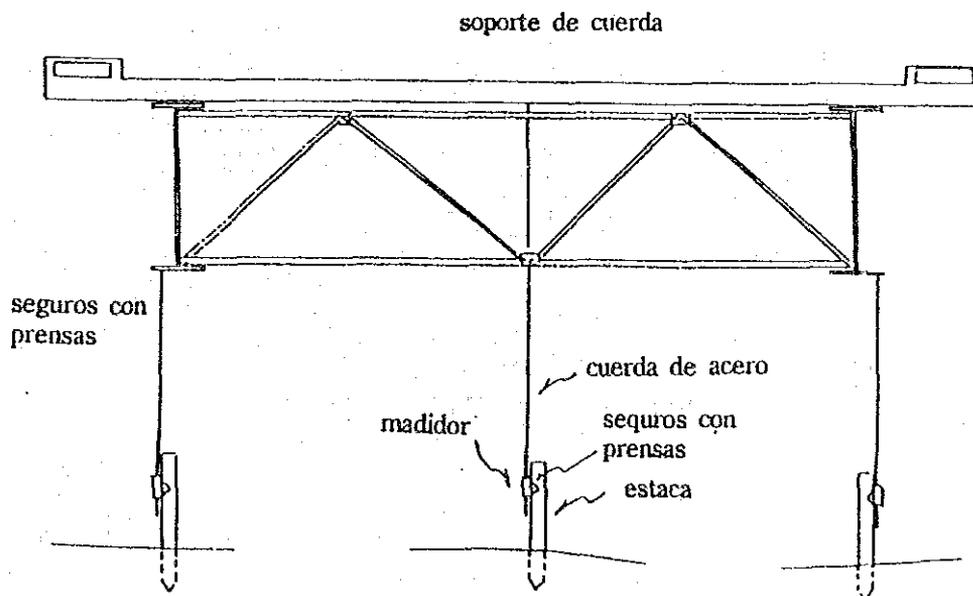
Figura 3-38 : CROQUIS DE LA INSTALACIÓN DE LOS MEDIDORES

Los medidores se colgaron, con cuerdas de acero, desde la viga o la losa hasta alcanzar a las estacas de fijación que fueron clavadas en el piso. En la Figura 3-38 se detalla la instalación mediante un croquis.

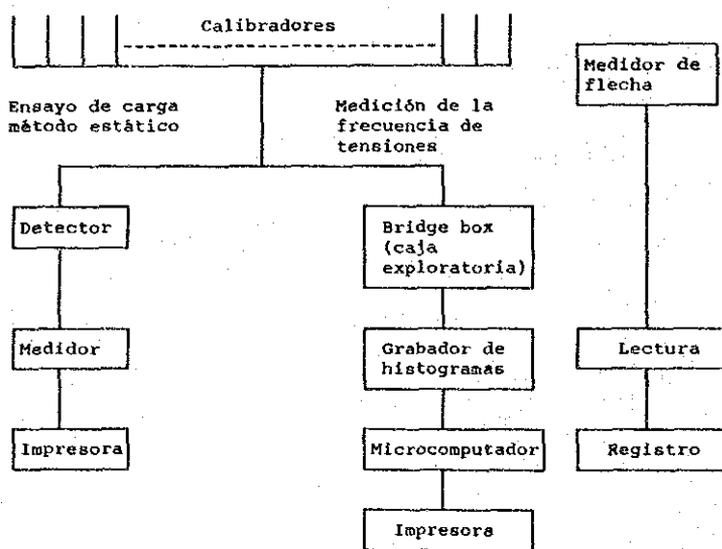
Nota: Los calibradores sirven para ambos ensayos  
Usar medidor de flecha sin convertidor.

Figura 3-39 : SISTEMA DE MEDICIONES DEL ENSAYO

Por otra parte, para verificar las condiciones de las frecuencias y del tráfico, se efectuó también un estudio de volúmenes y cargas de tráfico. En la Figura 3-39 se ilustra el sistema de mediciones utilizado en el ensayo.

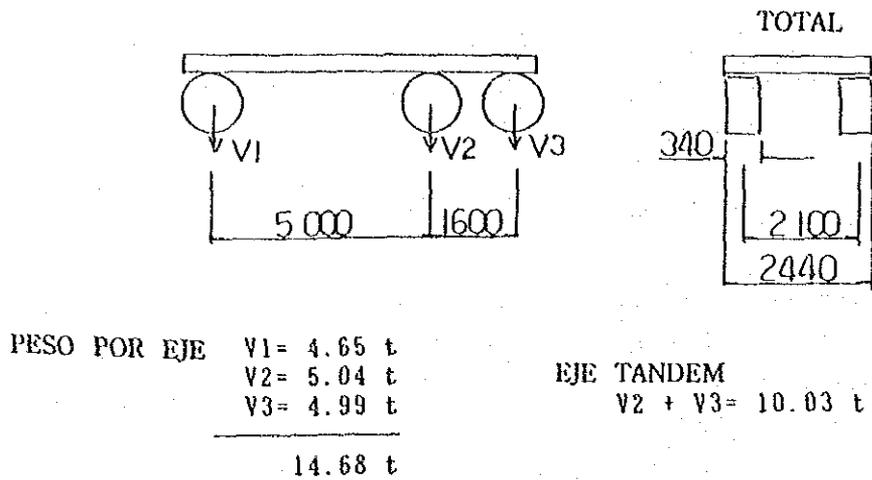
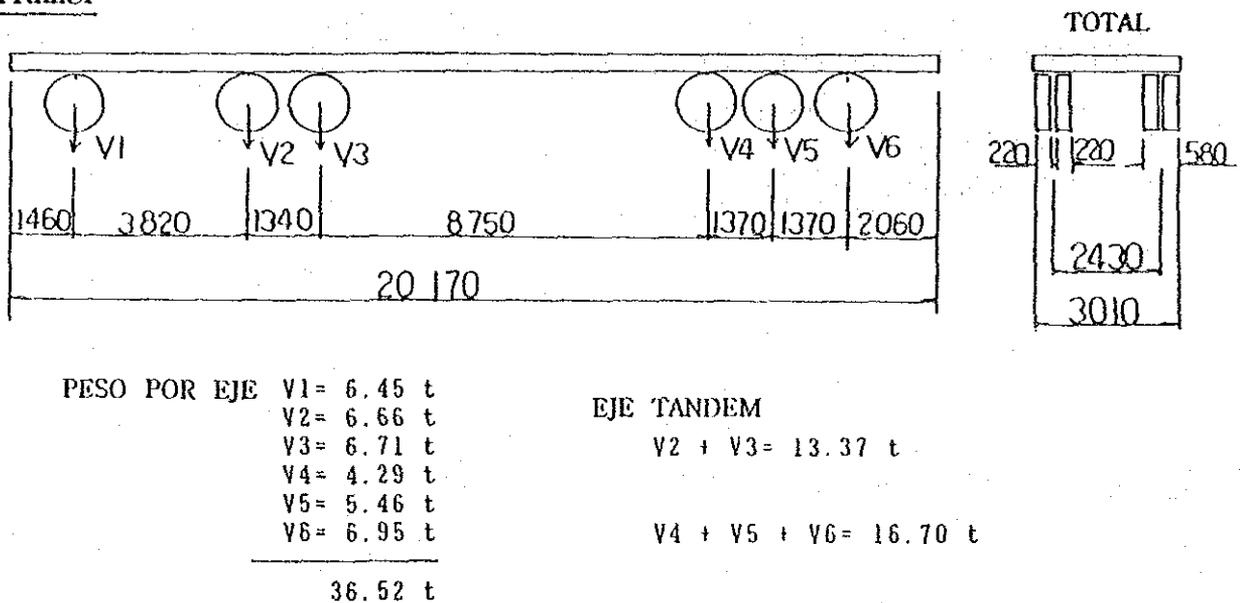
Figura 3-40: VEHÍCULOS DE ENSAYO UTILIZADOS

Se utilizó una motoniveladora como vehículo de ensayo. Además, se ensayó también el caso de un vehículo de carga compuesto por un tráiler cargado con la motoniveladora. En la Figura 3-40 se muestran algunas características de ambos vehículos.

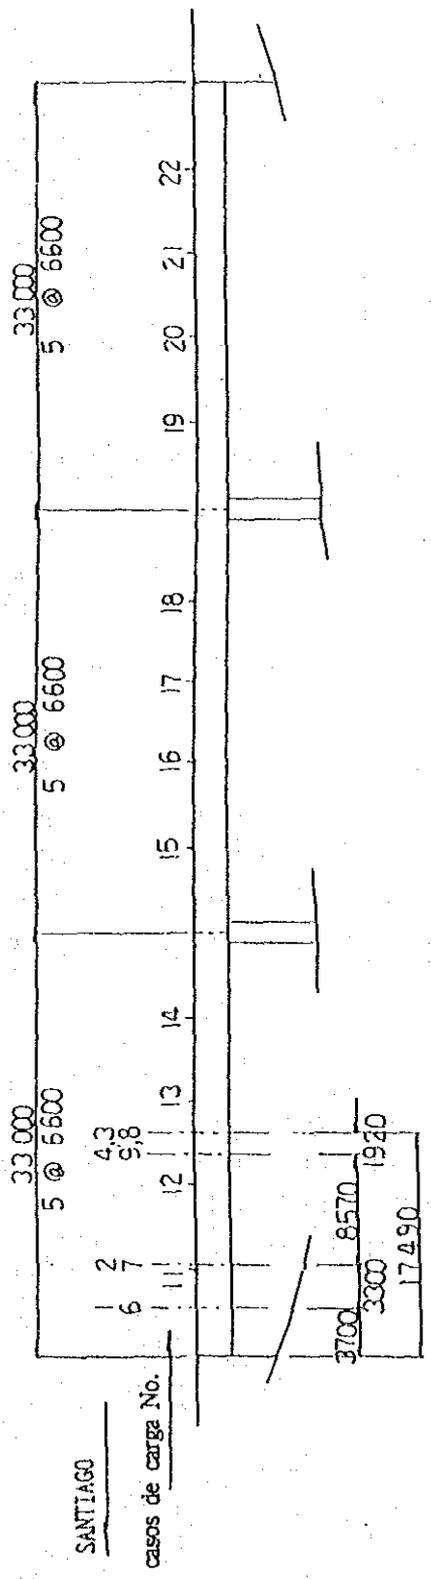
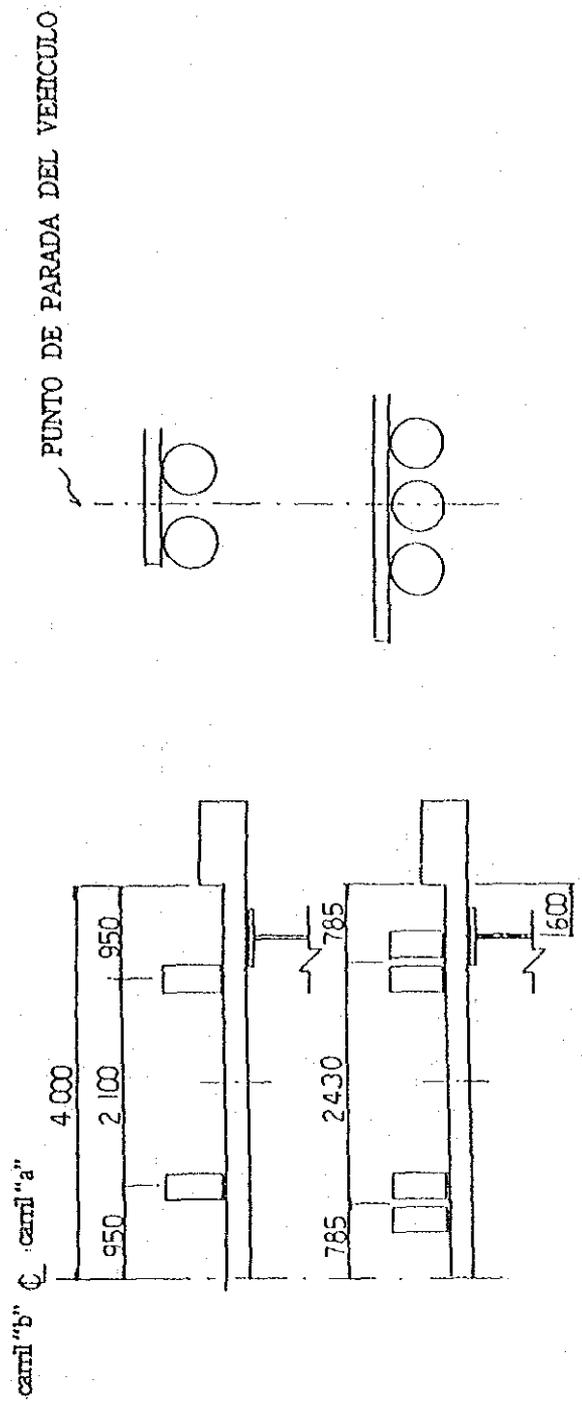
Figura 3-41: POSICIONES DE CARGA UTILIZADOS EN EL ENSAYO

Para facilitar la realización del ensayo se detuvo el tráfico de vehículos durante un lapso de 3 horas. Una vez que se interrumpió el tráfico, se procedió a demarcación de las posiciones de carga, las cuales se muestran en la Figura 3-41. Los calibradores para medir las deformaciones y tensiones se distribuyeron de tal manera de tener 5 secciones de observación por cada tramo del puente. La posición del eje del vehículo de carga fué señalada para que el centro del eje esté a  $1/4$  del ancho de la calzada.

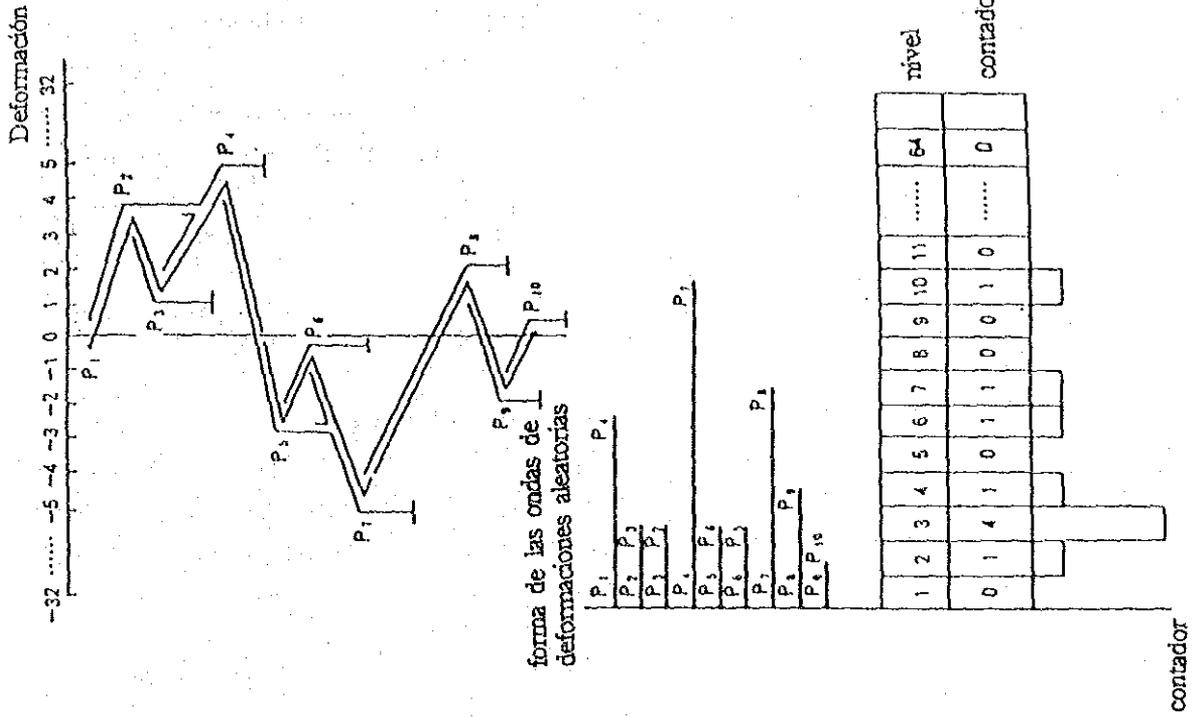
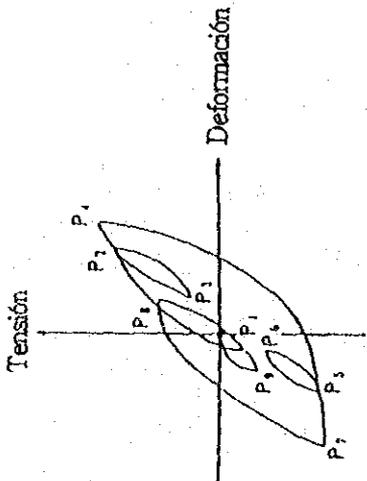
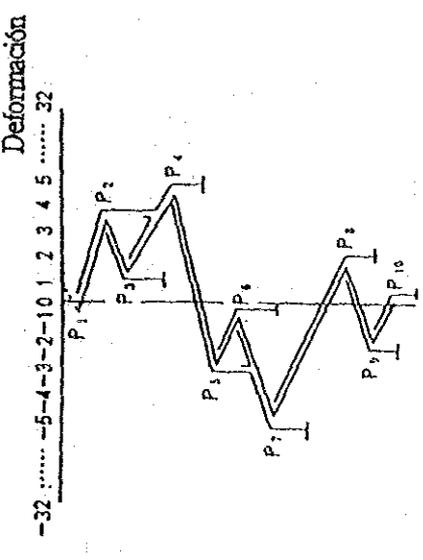
(a) Relación de la Tensión vs. Deformaciones

(b) forma de las ondas de deformación aleatoria

Figura 3-42: REGISTRO Y CONTEO DE LOS RANGOS DE TENSIONES POR EL MÉTODO DE "RAINFLOW"

Éste es un método por el cuál se registran los valores de las tensiones y sus respectivas deformaciones o elongaciones hasta completar el "anillo de histéresis", y también se hace el conteo de los rangos de deformación observados (Figura 3-42).

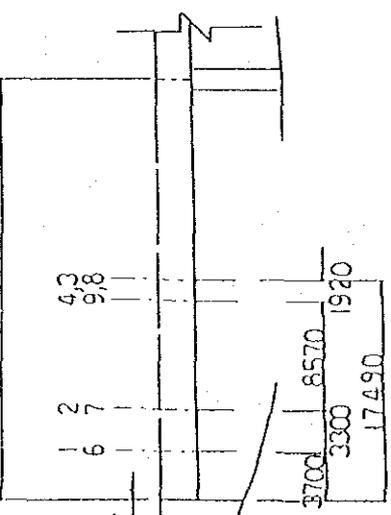
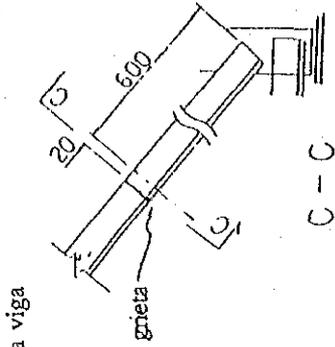
Soporte Superior de riostra horizontal.

Soporte Superior de riostra diagonal.

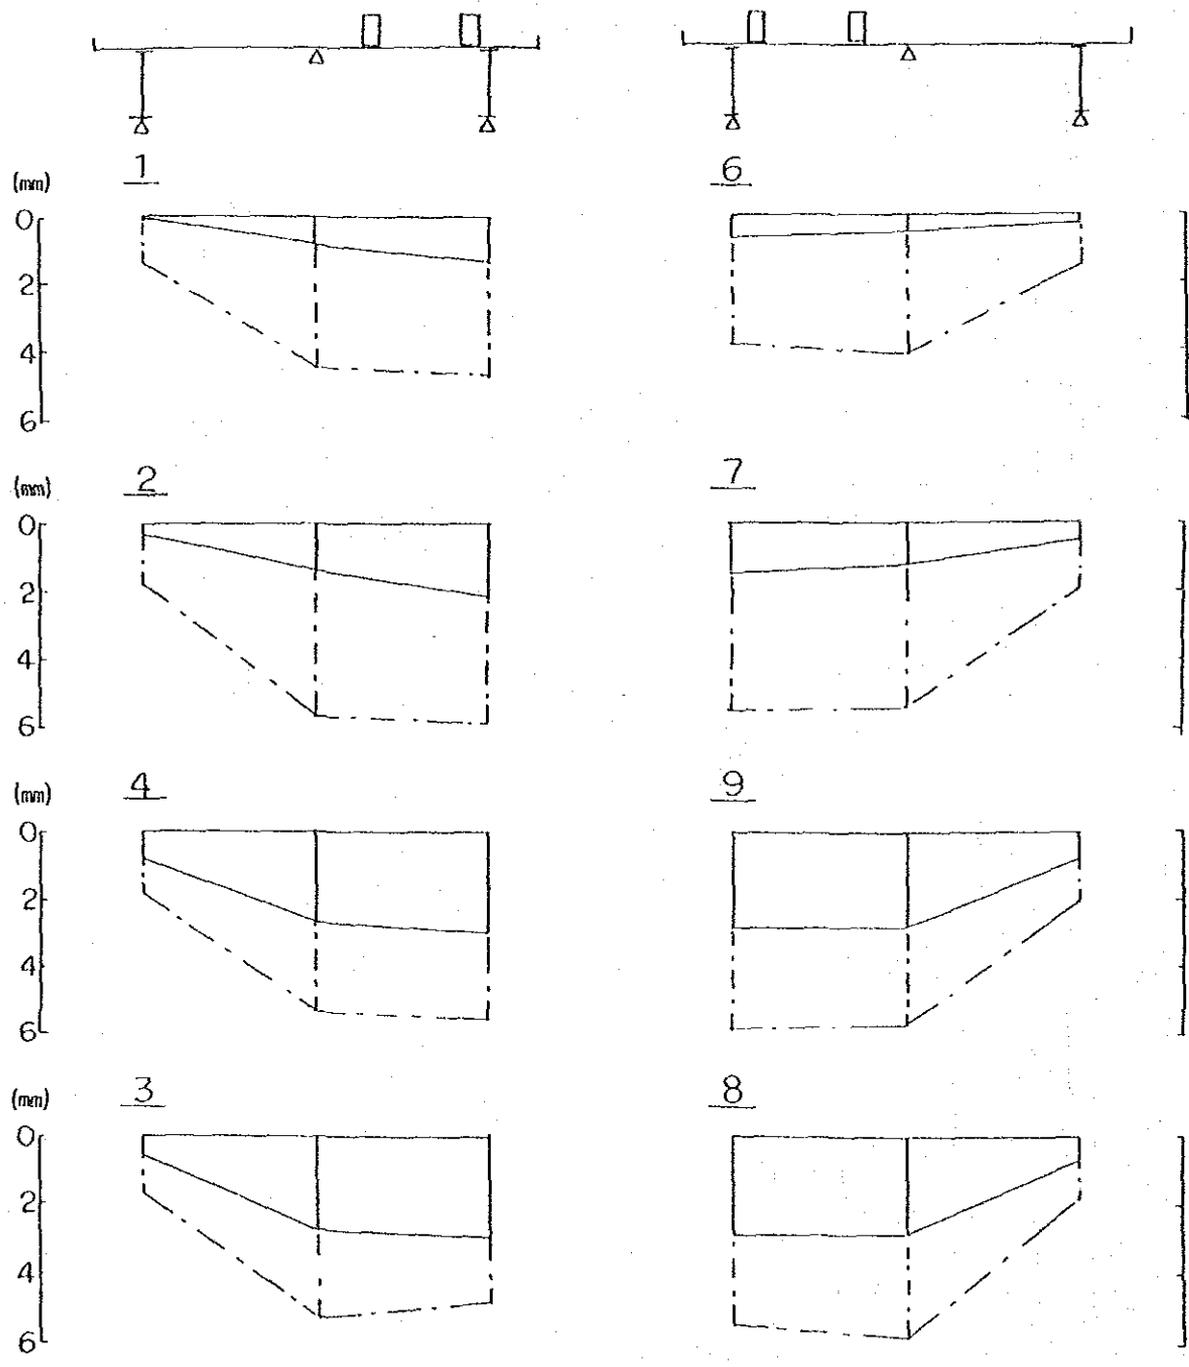
Figura 3-44: FLECHA DE VIGA Y LOSA

— caso de la motoniveladora

- - - caso de motoniveladora +trailer

La Figura 3-44 y la Tabla 3-19 muestran los resultados de los valores obtenidos para la flecha. La flecha máxima registrada, para el caso de una carga de 14.68tn, es de 3.0mm en la viga, y 2.9mm en la losa; para una carga de 36.52tn es de 5.9mm en la viga y 5.8mm en la losa. Con esto se deduce que en la losa se registran flechas relativamente grandes.

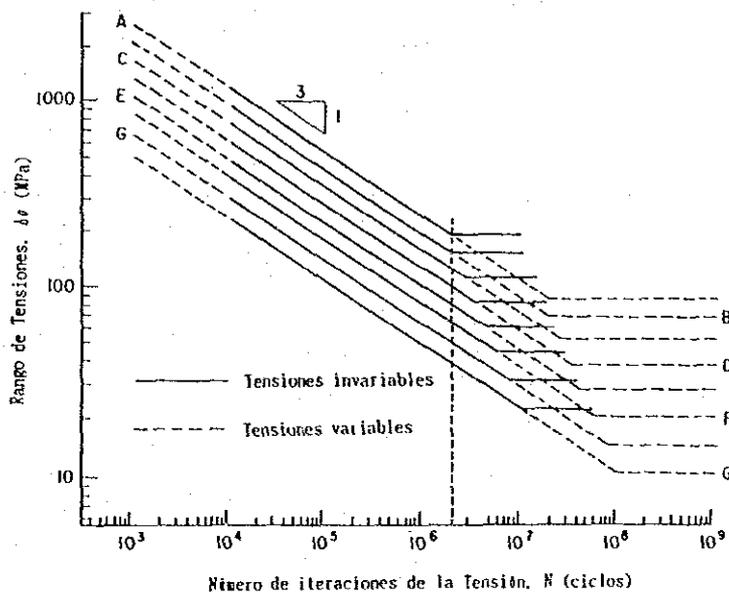
**Figura 3-46 : CURVAS PARA EL CÁLCULO DE FATIGA (CURVAS S-N)**

Al respecto de las curvas de fatiga S-N se pueden citar por ejemplo las curvas de la AASHTO (año 1983), de la BS5400 (año 1980), de la ECCS (año 1985), etc. En éste estudio se adoptaron las curvas de fatiga de la Sociedad de Ingeniería de Estructuras de Acero (Noviembre del 1989) que se muestran en la Figura 3-46. Las curvas de fatiga S-N que se muestran en esta figura, tienen una pendiente de 1:3 y las tensiones se clasifican en 8 niveles de A a H respectivamente. Cada curva S-N determina la correspondencia del número de iteraciones con una tensión variable (línea punteada), pero a partir de cierta tensión ésta se hace invariable (línea llena); esto significa que tensiones menores al rango de la curva, no afectan a la muestra por fatiga, y se denomina como el "límite de fatiga". Consecuentemente, en el cálculo de la vida por fatiga, las tensiones menores a éstos rangos no fueron tomadas en cuenta.

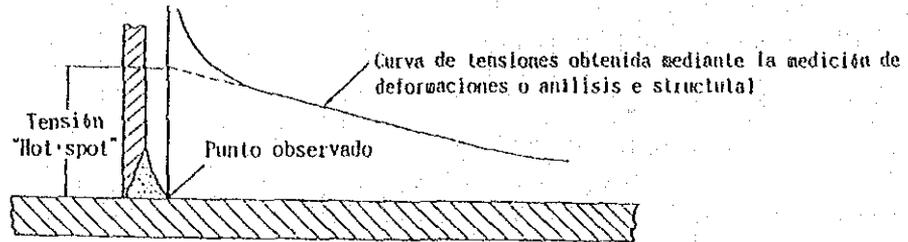
Figura 3-47: TENSIONES "HOTSPOT"

La tensión "hot-spot" es una tensión que está incluida en las tensiones concentradas parcialmente por la soldadura, y son consideradas como tensiones no estructurales en el punto observado (extremo de soldadura).

- (1) La Tabla muestra la clasificación de tensiones con respecto a las tensiones nominales. Los casos de tensiones que incluyen incrementos de tensiones debido a las uniones (tensiones "hotspot", Figura 3-47) son incluidos en el grupo E (las partes donde acaba la soldadura entran al grupo D).
- (2) \*)...los calibradores No.1 y No.2 están ubicados en la soldadura de la platabanda inferior, pero no coincide enteramente con una de las clasificaciones de la clasificación que se muestra en la tabla. En éste caso, el nivel de las uniones se juzga como cercano al grado (3) de (b), y la clasificación de tensión se aproximan a E o F.

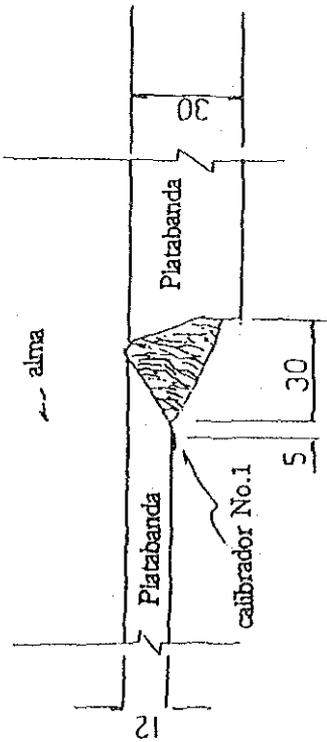
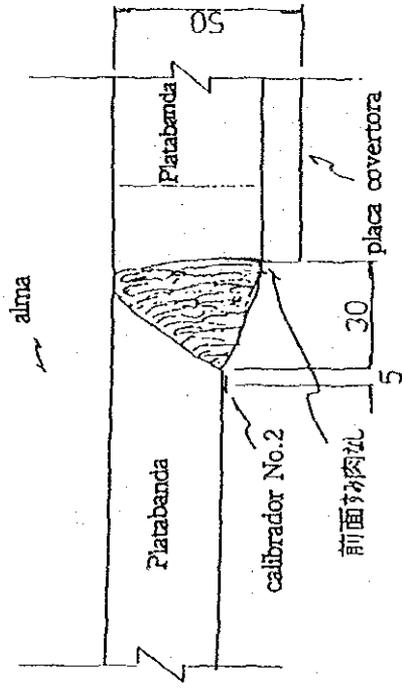
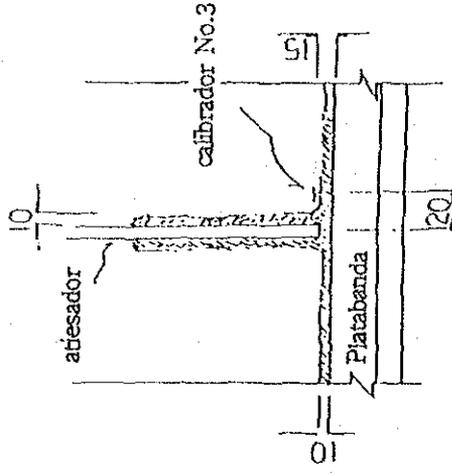
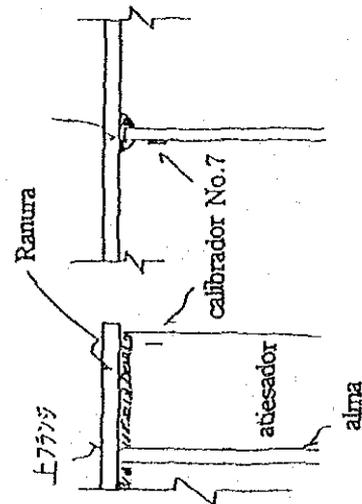
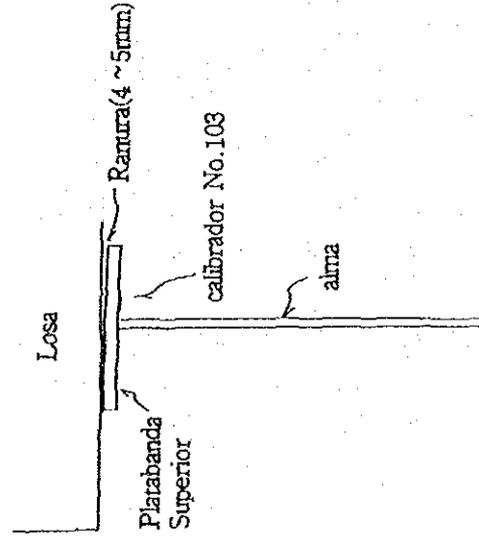
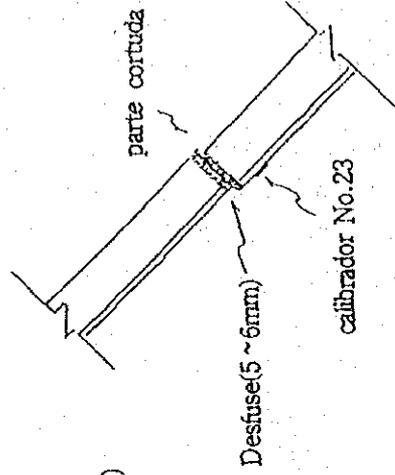
Figura 3-49: CROQUIS DE LOS PUNTOS ESTUDIADOS

Detalle de Platubanda Inferior

Alma, carca de Abiesador

Soldadura de Platubanda Superior, Alma

Union de Losa y Platubanda Superior

Riostra diagonal

En la Figura 3-49 se muestra un croquis de las soldaduras estudiadas, al respecto se hacen las siguientes observaciones:

De entre éstas observaciones, la 1), 2) y 4) menciona a los factores causantes de la generación de tensiones. Por otra parte, la 3) y 6) pueden considerarse como motivos por lo cual no se generaron tensiones en los puntos No.7, No.100 y No.103.

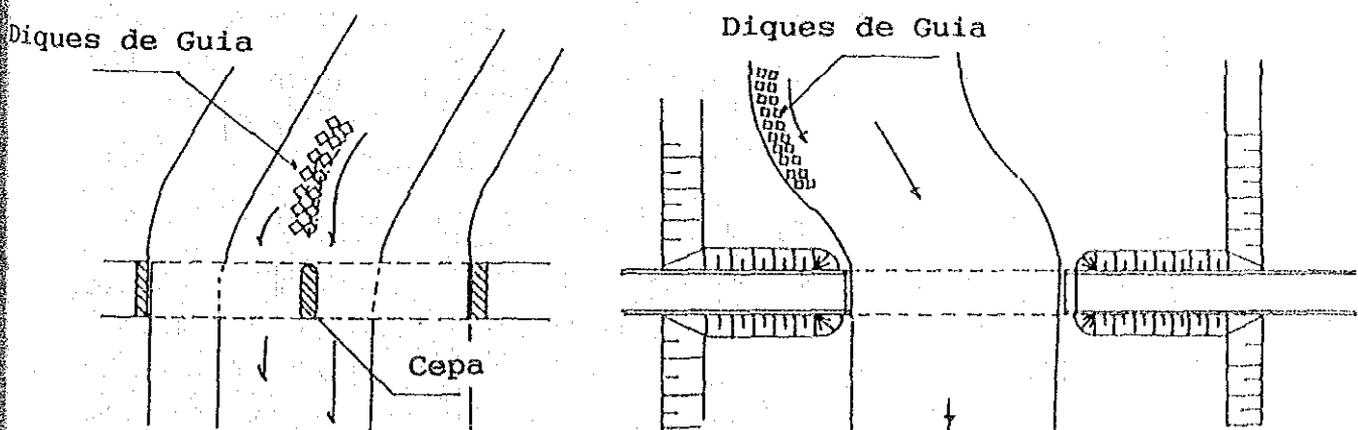
Figura 4-1 : DIQUES GUÍA

#### 1) Construcción de diques guía cerca del puente

1. Esto ocasiona el cambio de la dirección de la corriente reduciendo el efecto de socavación en los estribos y cepas.
2. Protege los terraplenes de los caminos de acceso, eliminando la formación de corrientes paralelas a los espigones de acceso.

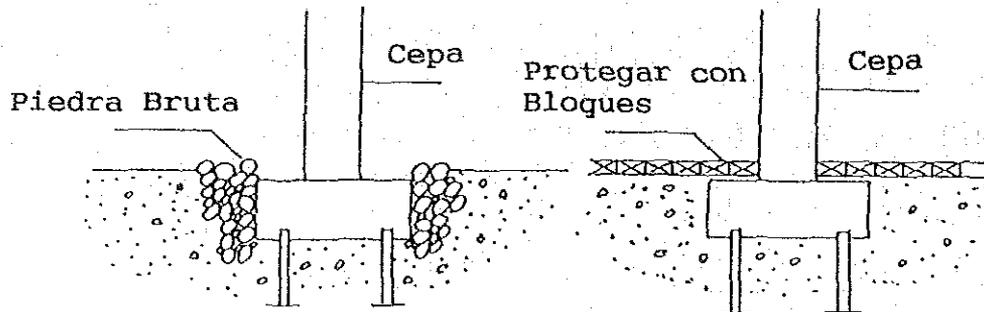
Figura 4-2 : PROTECTORES CONTRA SOCAVACIÓN

- 2) Profundización de los protectores hasta superar la altura de socavación
1. Enterrar piedras bolón o bloques artificiales desde una profundidad superior al nivel de la altura de socavación, hasta el nivel del lecho actual.
  2. Proteger con bloques de hormigón (pueden utilizarse bloques en tetraedro o en cruz). (ver Figura 4-2)

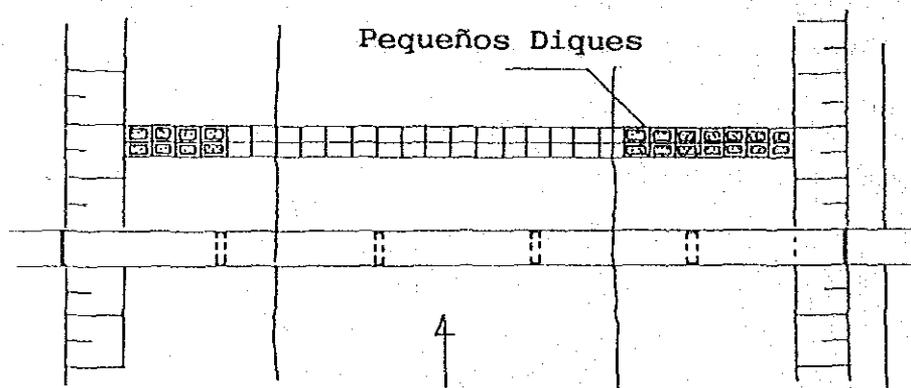
Figura 4-3: PROTECTORES CONTRA SOCAVACIÓN

- 3) Construcción de cordones (pequeños diques) para evitar la socavación del lecho

Esto tiene como principal objetivo el evitar descensos del lecho debido al arrastre o lavado de material que lo conforma.

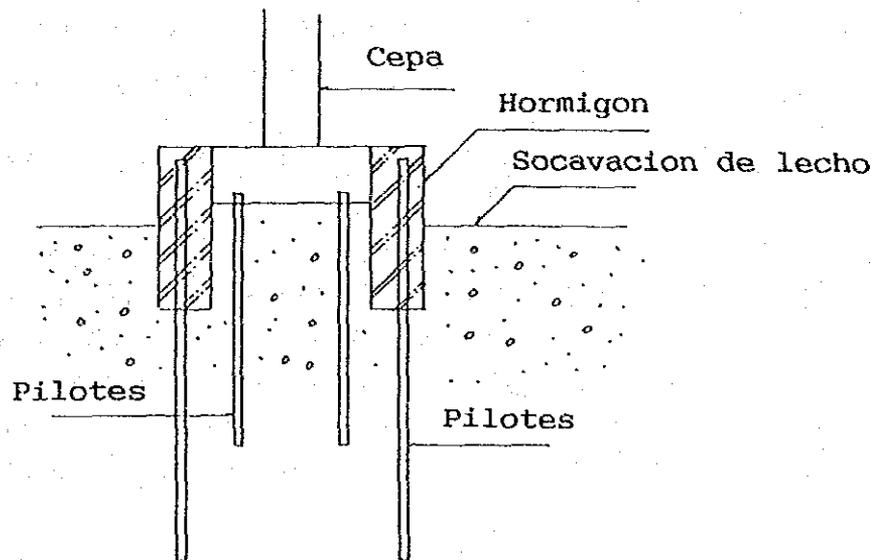
Figura 4-4 : INCREMENTO DE LA ALTURA DE FUNDACIÓN DE LAS CEPAS

4) Contramedidas permanentes para la socavación de las fundaciones de estribos y cepas

1. Apuntalamiento de las partes socavadas de las fundaciones, por medio de pilotes o diafragmas continuos empotrados (incrementando la altura de fundación).
2. Prolongar la longitud del puente, incrementando de esta manera la sección transversal de escurrimiento (medida que reduce la altura de socavación).
