EL ESTUDIO SOBRE EL PLAN DE REHABILITACION Y PLAN PARA LA OPERACION DEL TERMINAL DE CONTENEDORES EN EL PUERTO DE CRISTOBAL EN PANAMA INFORME FINAL

PARTE I SITUACION ACTUAL

THE OVERSEAS COASTAL AREA DEVELOPMENT INSTITUTE OF JAPAN (OCDI)
PACIFIC CONSULTANTS INTERNATIONAL (PCI)

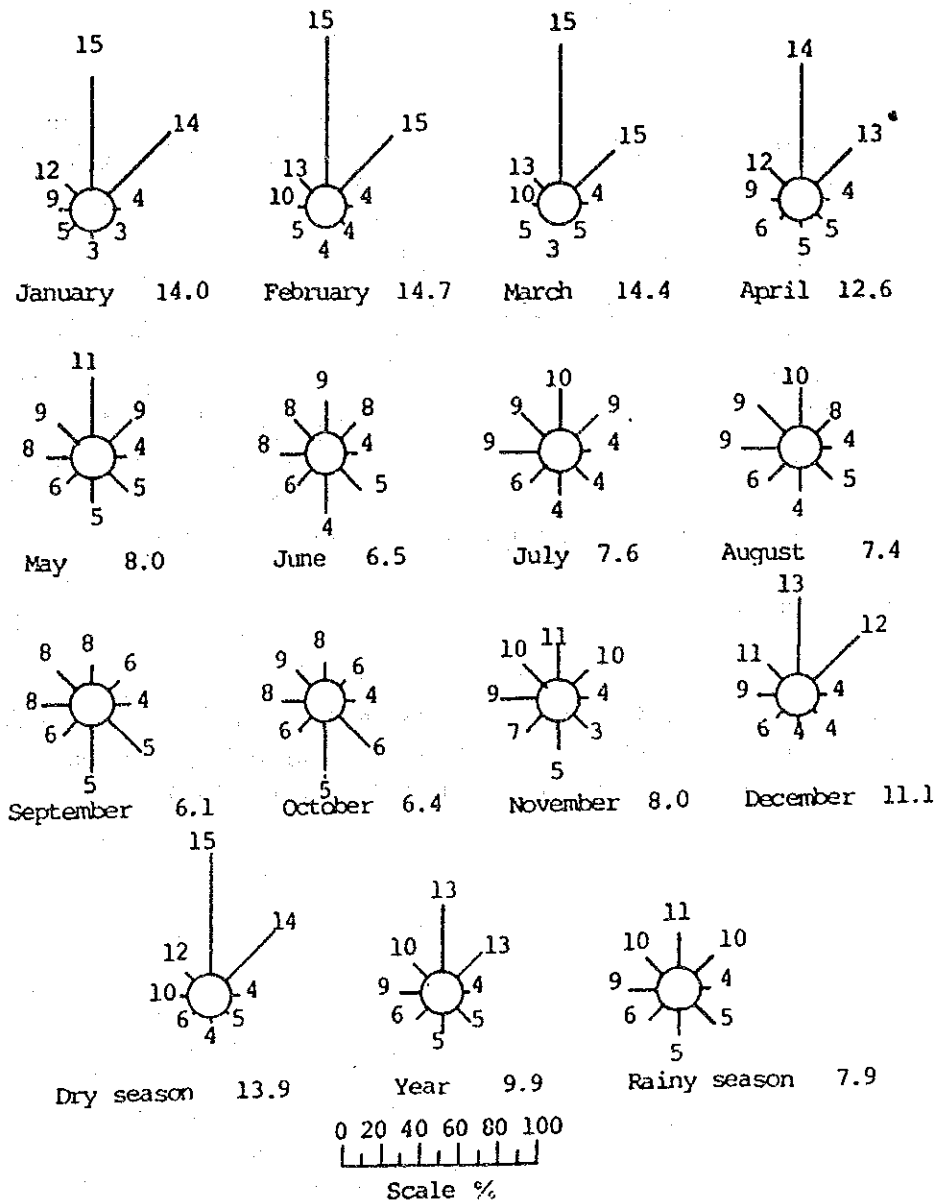
Figura 2-1-2 Rosas de Viento en Cristóbal

WIND ROSES AT CRISTOBAL, C. Z.

58 YEARS OF RECORD 1908 - 1965

Length of lines from circumference of circles represents the percentage of hours with wind from the indicated direction. The percentage scale is shown above. The figures around the circles show the average velocity from that direction in miles per hour. The figure following each month is the average wind speed in MPH regardless of direction.

Así, las características del viento en la dirección y velocidad es claramente diferente entre la estación lluviosa y la estación seca. Referido en Fig. 2-1-2
