6.2.2 Movimiento de Carga en Area Portuaria

(1) Movimiento de Carga en el Puerto de Cristóbal

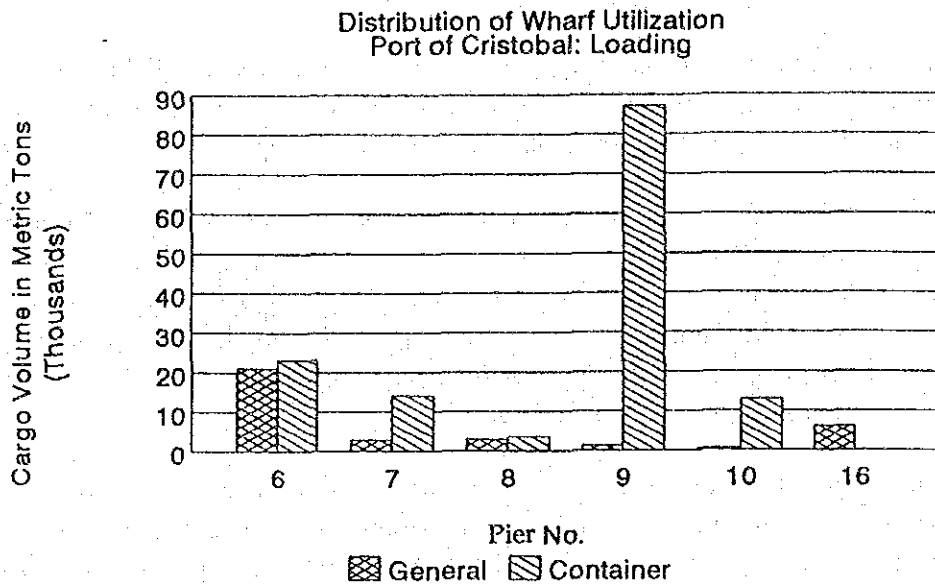
Figura 6-2-9 Distribución de Manejo de Carga por Muelles de Descarga:
Puerto de Cristóbal (Marzo, Junio, Sept. Dic. 1990)
(Fuente: Autoridad Portuaria Nacional)

Con respecto al movimiento de carga en términos de patrones de distribución en cada muelle en el Puerto de Cristóbal, de acuerdo con los registros de cuatro meses (marzo, junio, septiembre y diciembre) en 1990, encontramos lo siguiente:

- a) la operación de desembarque de contenedores estuvo concentrada en el Muelle No. 9;
- b) la operación de embarque de contenedores estuvo concentrada en el Muelle No. 9 aunque la operación fue distribuida a los otros puertos, y
- c) las operaciones de desembarque y embarque de la carga que se genera se concentró en el Muelle No. 6.

Las distribuciones del manejo de carga por puertos se muestra en la Figura 6-2-9 (para desembarque) y la Figura 6-2-10 (para embarque). Ya que esta no es la información completa del año entero, los hechos arriba mencionados no representan necesariamente las características generales.
