グイエトナム社会主義共和国  
ダム電力システム改修計画調査

## 第8章 変電設備

### 8.1 調査方法・調査結果および解析

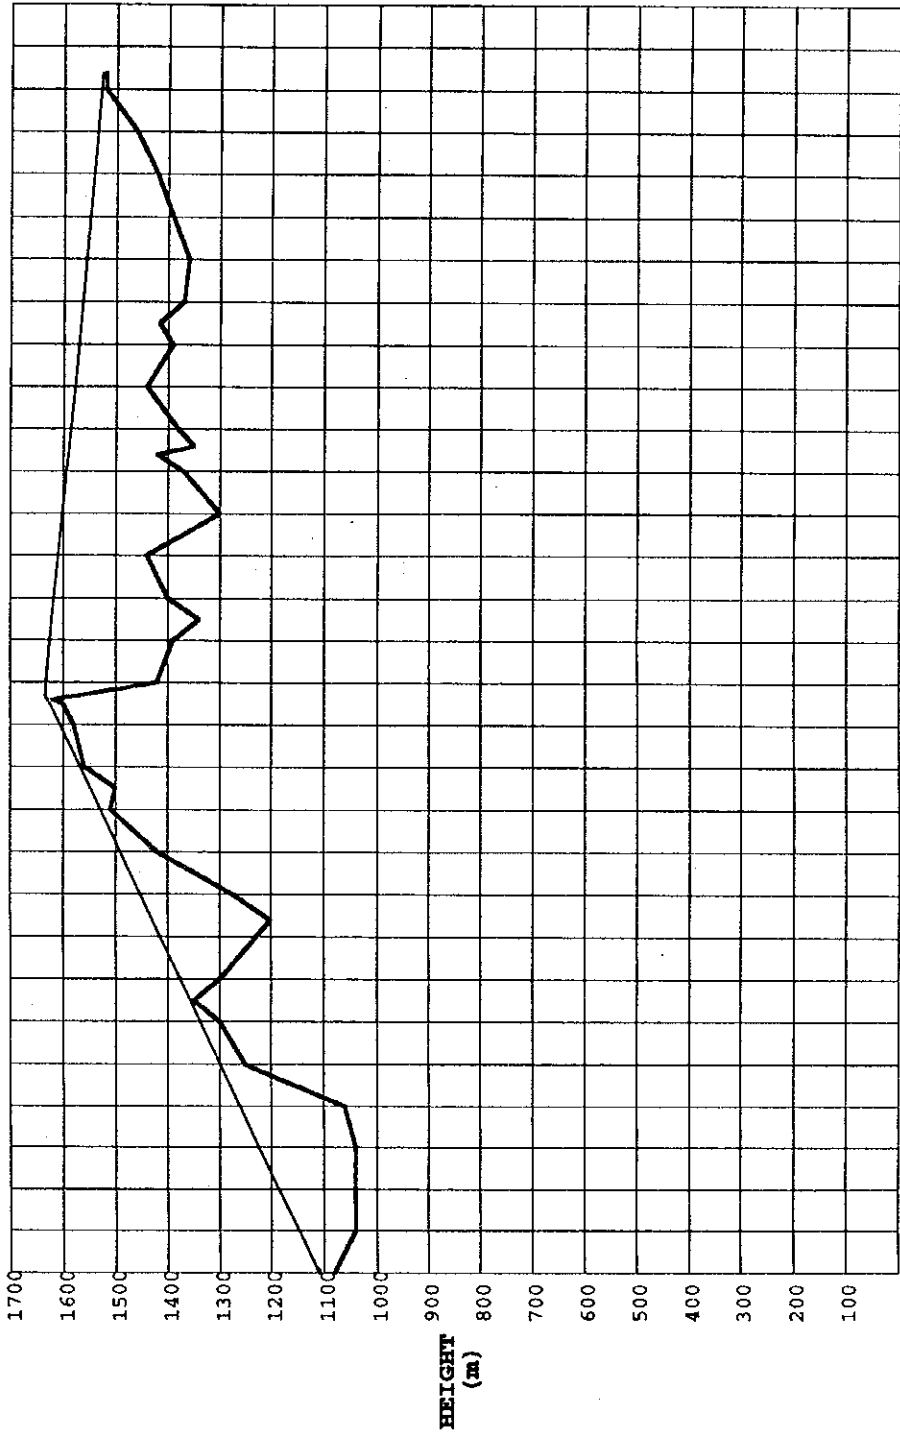
図 7.3  
プロフィール図

**TERRAIN PROFILE**  
(k=4/3)

Station Name : CS	Station Name : RS-1 (Xuan Tho)
Site Elevation : 1080 m	Site Elevation : 1520 m
Antenna Height : 21 m	Antenna Height : 9 m
Location E : 108°37'02.8"	Location E : 108°31'30.8"
Location N : 11°50'59.7"	Location N : 11°56'23.5"
Tree Height : 0 (m)	
<b>DISTANCE (km)</b>	<b>DISTANCE (km)</b>
14.2	14.2

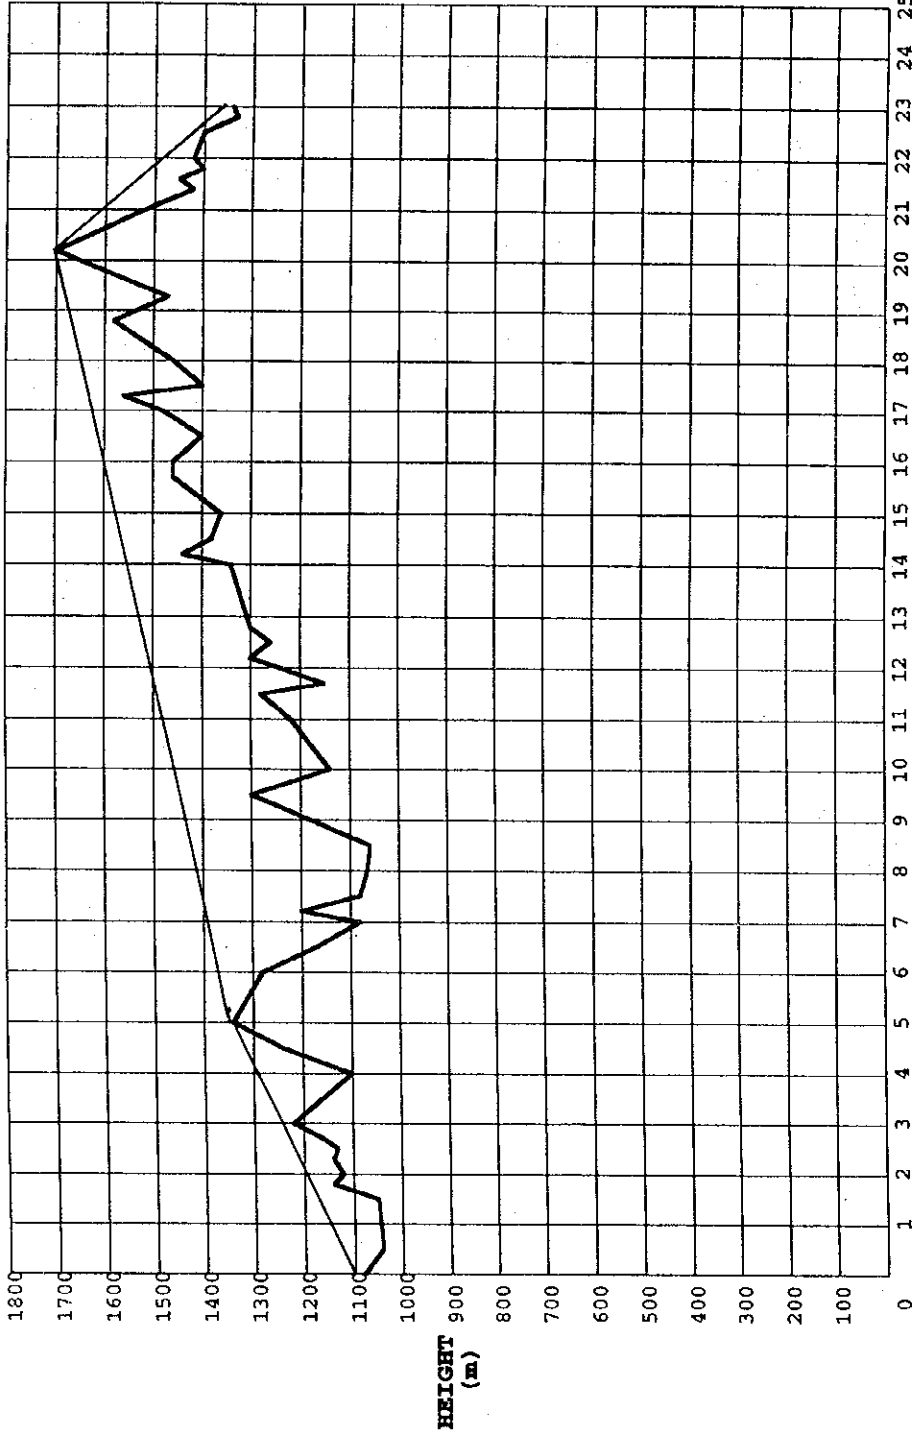
図 74  
プロフィール図

TERRAIN PROFILE  
(k=4/3)

Station Name : CS	Station Name : RS-2 (Da Sar)
Site Elevation : 1080 m	Site Elevation : 1340 m
Antenna Height : 21 m	Antenna Height : 9 m
Location E : 108°37'02.8"	Location E : 108°30'31.5"
Location N : 11°50'59.7"	Location N : 12°01'42.7"
Tree Height : 0 (m)

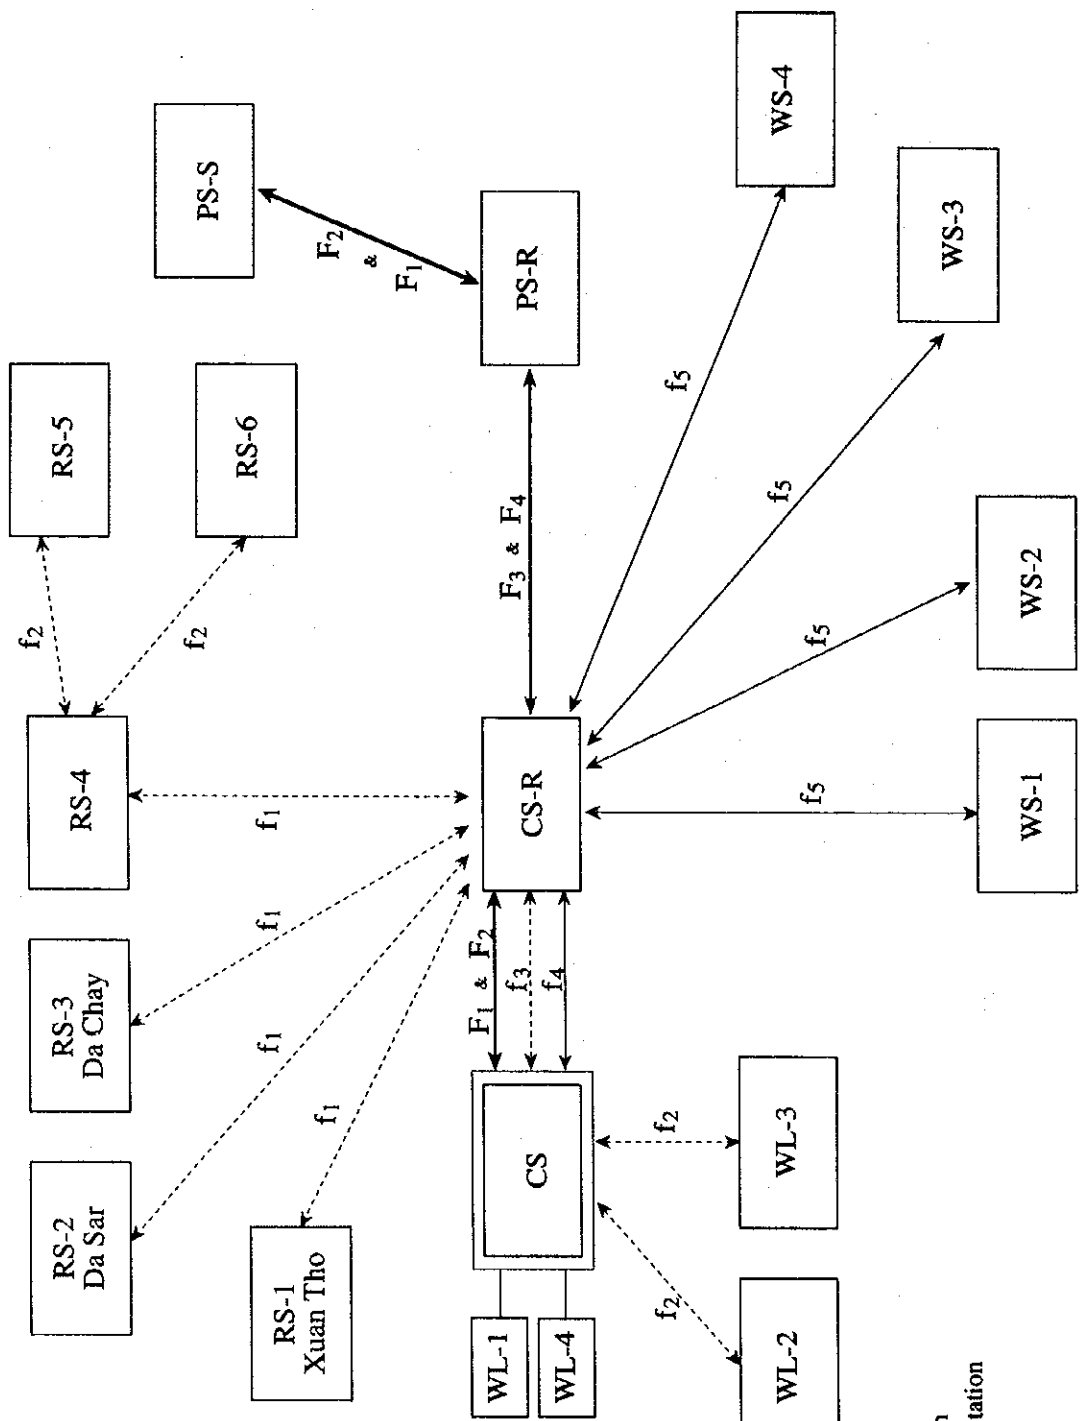
図 7.8  
 システム構成図

- CS; Central Station
- PS; Power Station
- PS-S; PS Station
- PS-R; PS Relay Station
- RS; Rainfall Gauging Station
- WL; Water Level Gauging Station
- WS; Warning Station
- $f_1 \sim f_5$ ; VHF Frequency
- $F_1 \sim F_4$ ; UHF Frequency
- $\longleftrightarrow$ ; Telemetry Radio link
- $\dashrightarrow$ ; Warning Radio link
- $\longleftrightarrow$ ; Multiplex Radio link (data&rel)

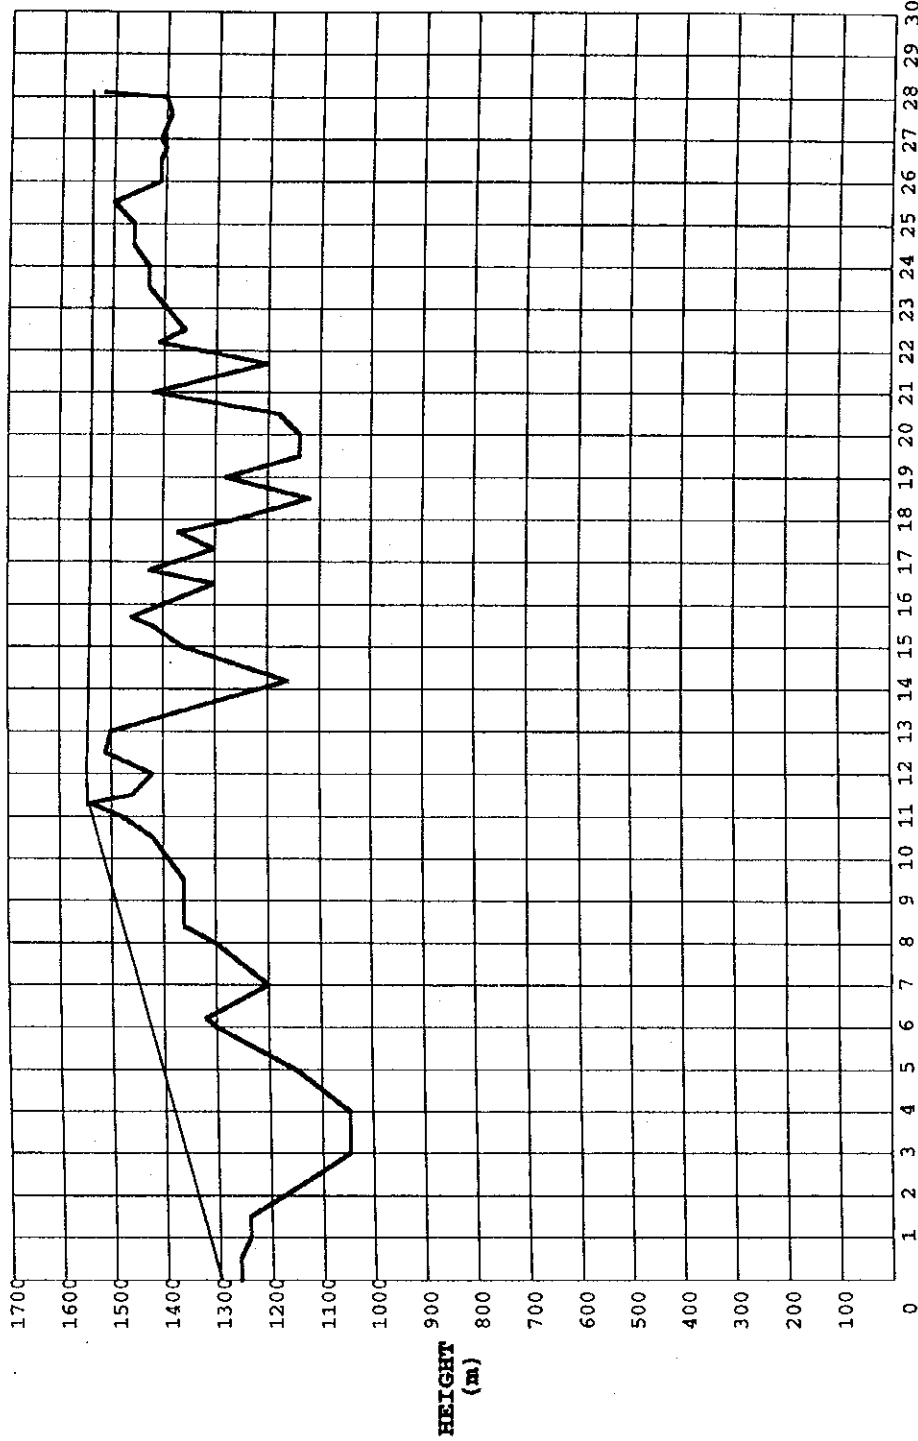
図 7.11  
プロフィール図

**TERRAIN PROFILE**  
(K-4/3)

Station Name : CS-R	Station Name : RS-3
Site Elevation : 1259 m	Site Elevation : 1520 m
Antenna Height : 30 m	Antenna Height : 20 m
Location E : 108°37'54.7"	Location E : 108°34'35.1"
Location N : 11°37'41.2"	Location N : 12°06'34.6"
Tree Height : 0. (m)

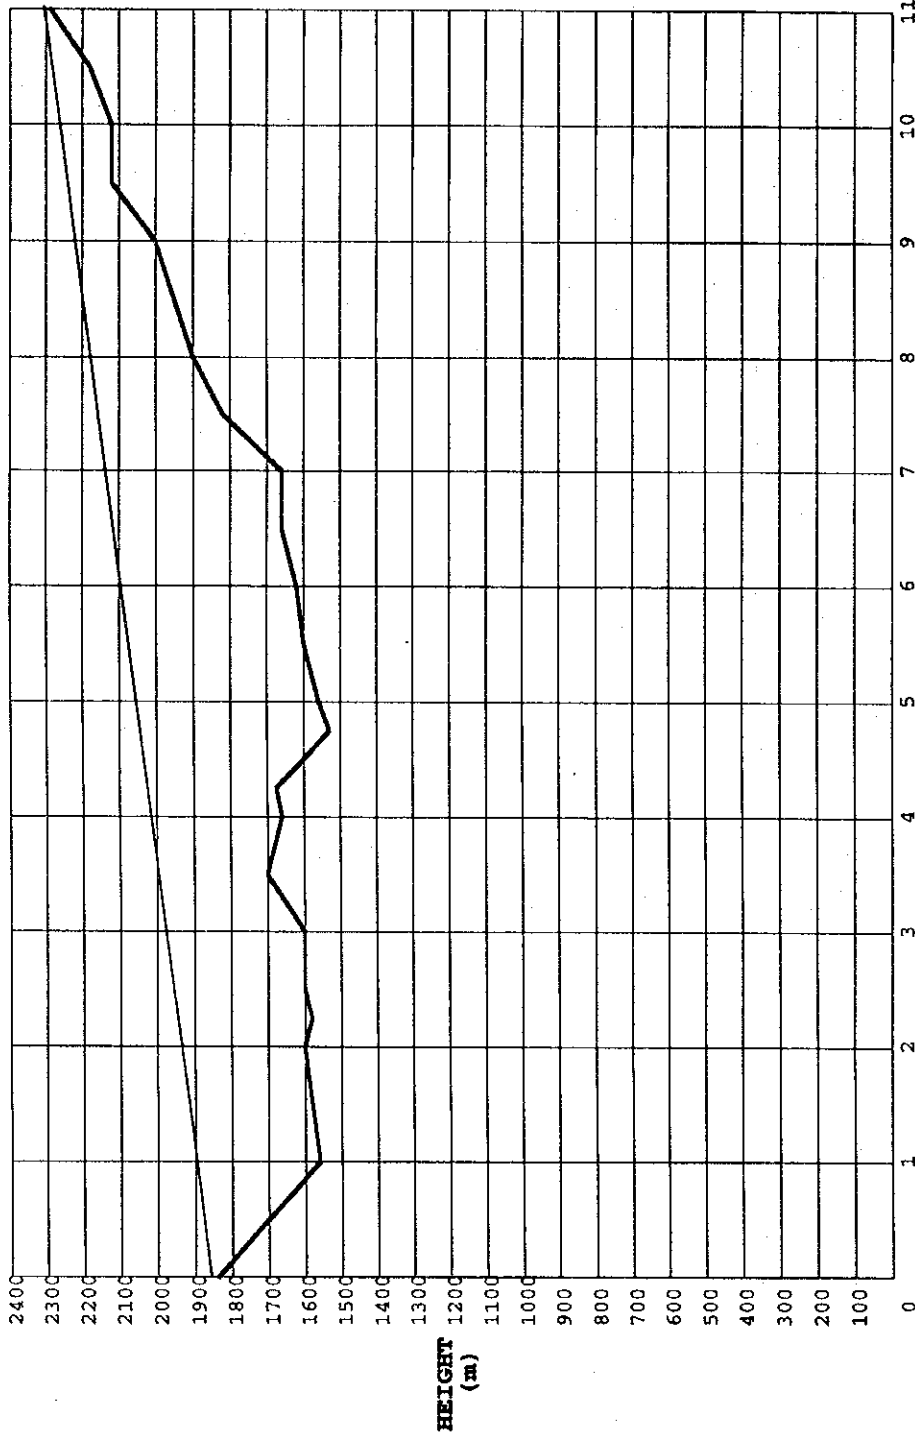
図 7.14  
 プロファイル図

**TERRAIN PROFILE**  
(k=4/3)

Station Name : RS-4  
 Site Elevation : 1836 m  
 Antenna Height : 20 m  
 Location E : 108°38'30.3"  
 Location N : 11°59'42.1"

Station Name : RS-5  
 Site Elevation : 2287.25 m  
 Antenna Height : 10 m  
 Location E : 108°39'58.3"  
 Location N : 12°05'21.2"

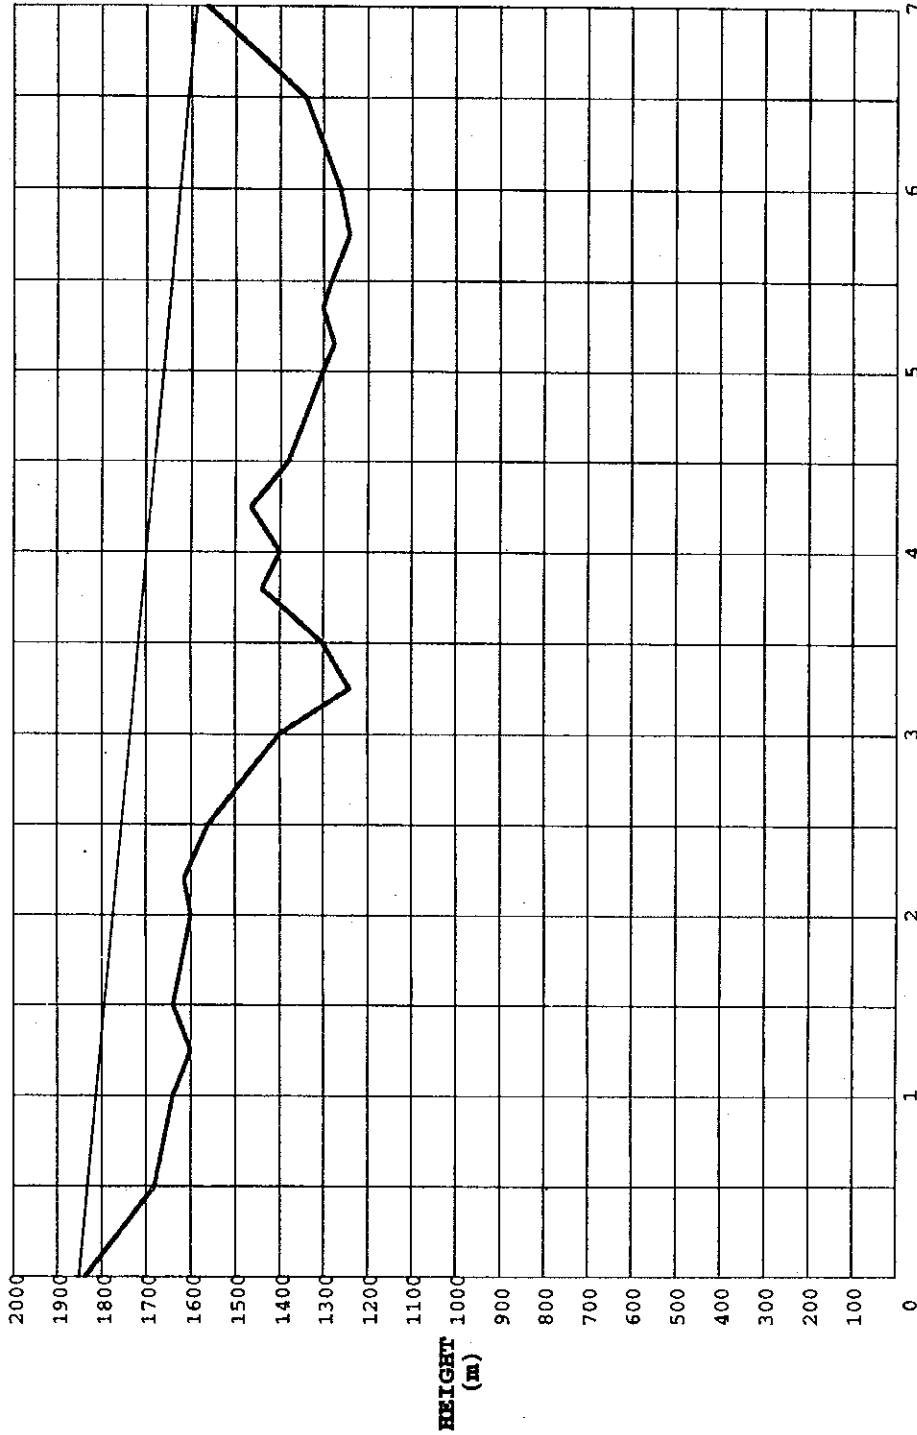
図 7.15  
 プロファイル図

TERRAIN PROFILE  
(K=4/3)

Station Name : RS-4	Station Name : RS-6
Site Elevation : 1836 m	Site Elevation : 1562 m
Antenna Height : 20 m	Antenna Height : 10 m
Location E : 108°38'30.3"	Location E : 108°39'29.7"
Location N : 11°59'42.1"	Location N : 11°56'08.9"
Tree Height : 0 (m)	
DISTANCE (km)	7 (km)

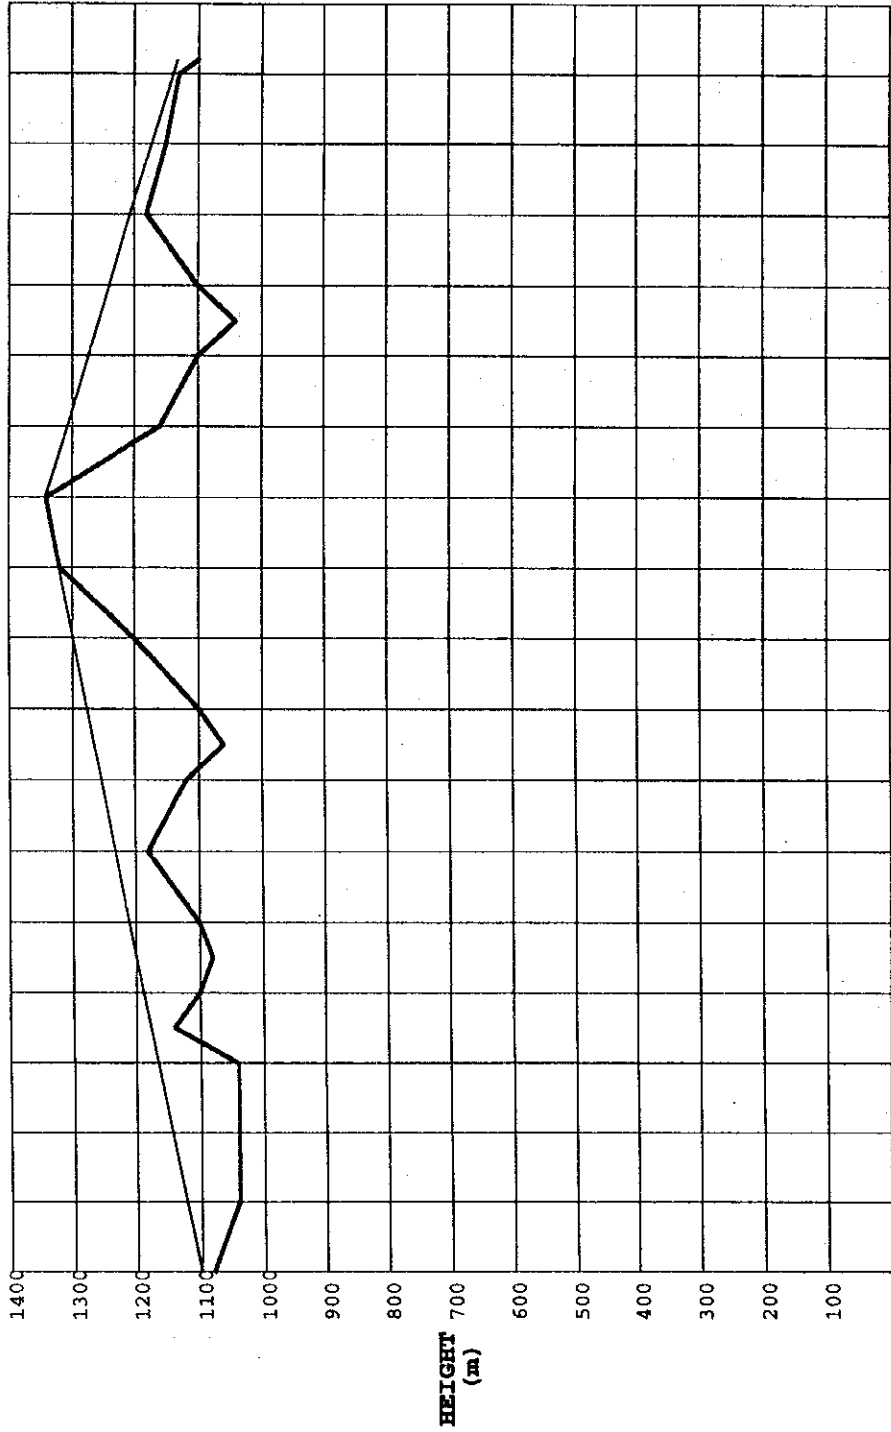
図 7.16  
プロフィール図

**TERRAIN PROFILE**  
(k=4/3)

1	Station Name : CS	8	Station Name : WL-2 (Da Nhim)
2	Site Elevation : 1080 m	9	Site Elevation : 1100 m
3	Antenna Height : 21 m		Antenna Height : 40 m
4	Location E : 108°37'02.8"		Location E : 108°34'44.0"
5	Location N : 11°50'59.7"		Location N : 11°55'07.9"
6			Tree Height : 0 (m)
7			
8			
9

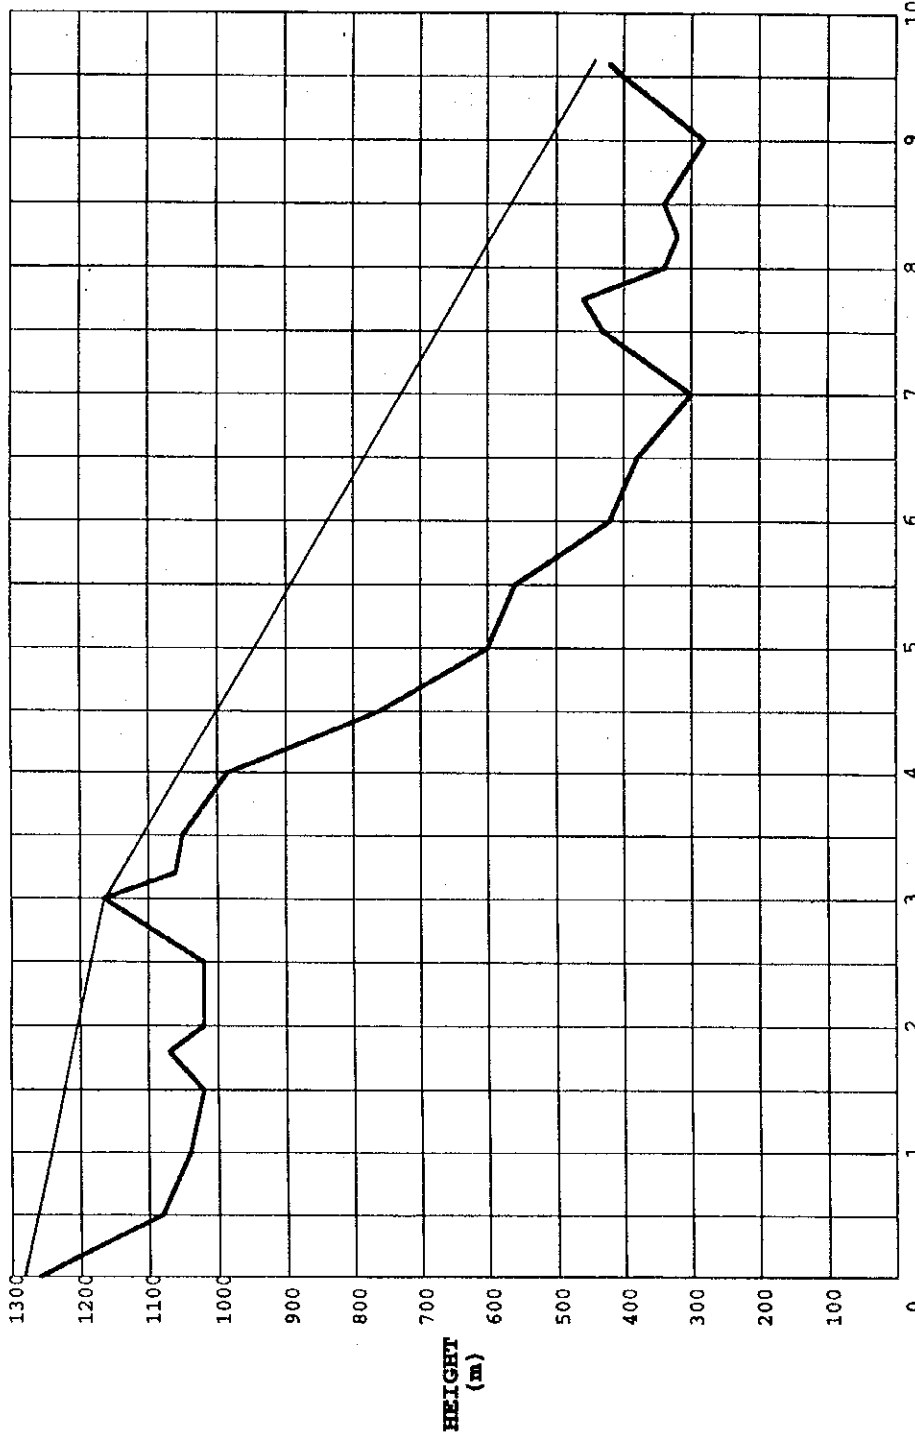
図 7.18 (I)  
プロフィール図

**TERRAIN PROFILE**  
(k=4/3)

Station Name : CS	Station Name : PS-R
Site Elevation : 1259 m	Site Elevation : 420 m
Antenna Height : 30 m	Antenna Height : 30 m
Location E : 108°37'54.7"	Location E : 108°42'00.0"
Location N : 11°51'41.2"	Location N : 11°48'21.8"
	Tree Height : 0 (m)
	DISTANCE (km) : 2.6 (km)

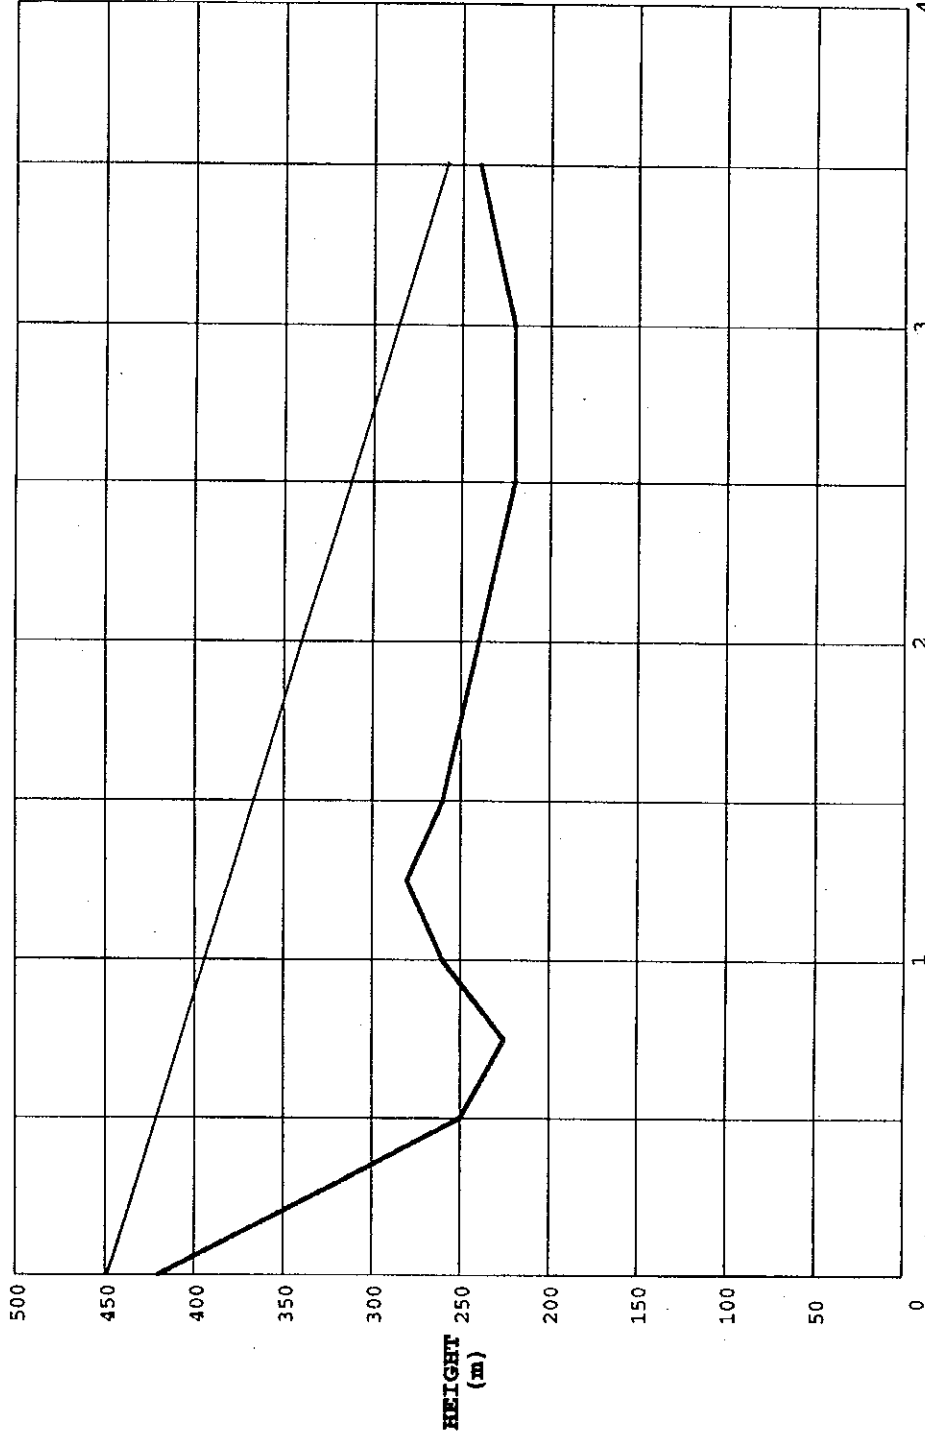
図 7.18 (2)  
プロファイル図

**TERRAIN PROFILE**  
( $k=4/3$ )

Station Name : PS-R Site Elevation : 420 m Antenna Height : 30 m Location E : 108°42'00.0" Location N : 11°48'21.8"	Station Name : PS Site Elevation : 240 m Antenna Height : 20 m Location E : 108°41'05.5" Location N : 11°50'05.2"
---	---

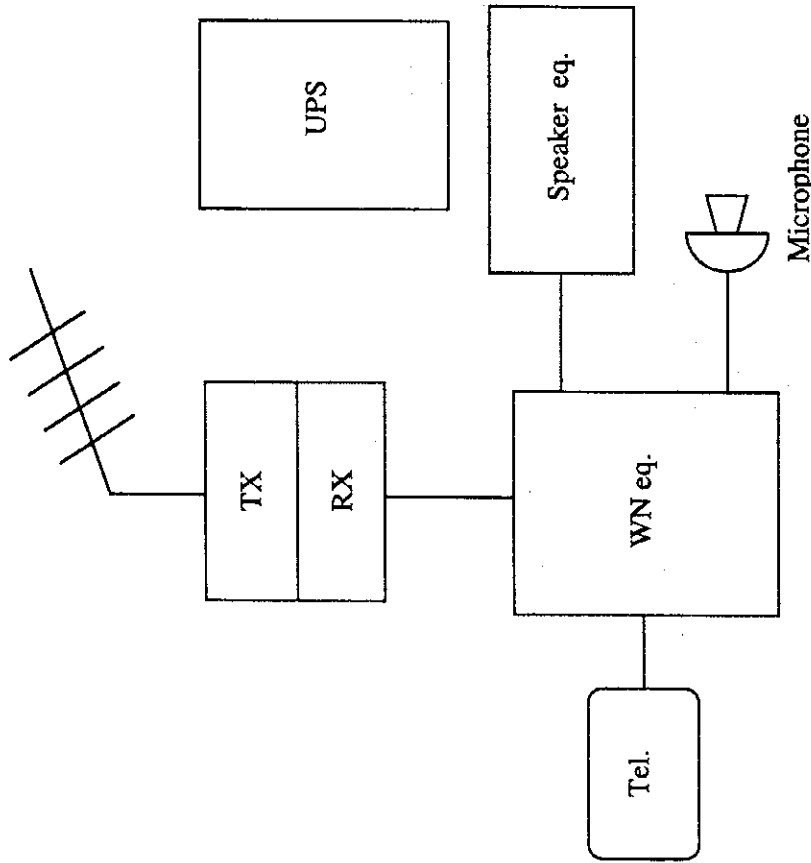
ヴィエトナム社会主義共和国 ダナム電力システム改修計画調査	MINISTRY OF ENERGY 国際協力事業団	図 7.23 WSブロック図
----------------------------------	-------------------------------	-------------------

- TX** : Transmitter
- RX** : Receiver
- REP eq.** : Repeater equipment
- TL eq.** : Telemetry equipment

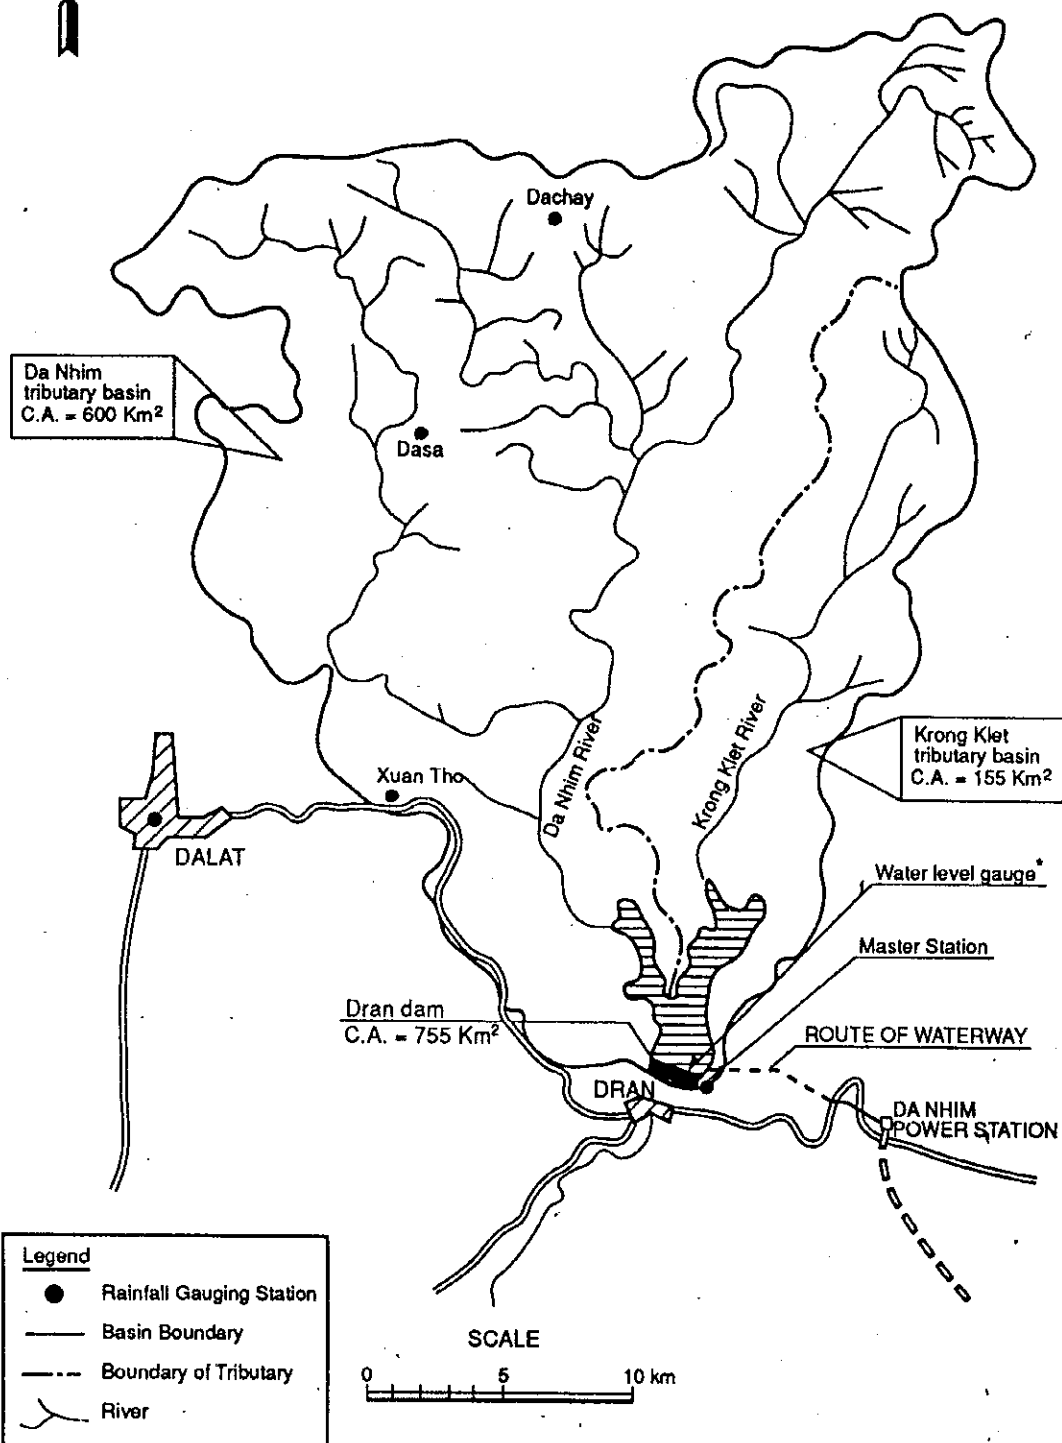
図 7.25  
 流域内の雨量観測所位置図

Da Nhim tributary basin  
C.A. = 600 Km<sup>2</sup>

Krong Kiet tributary basin  
C.A. = 155 Km<sup>2</sup>

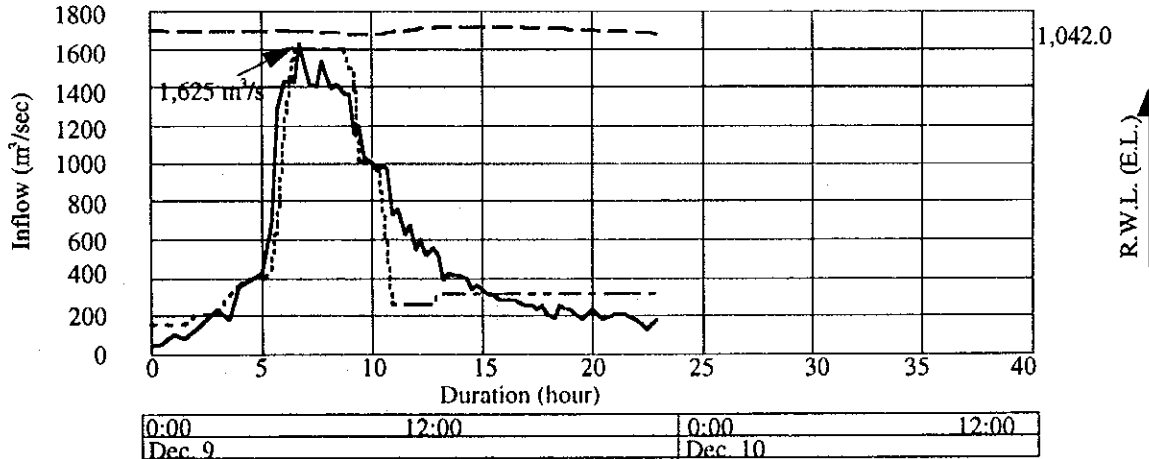
Dec. 9-11, 1993

**Legend**  
 — Inflow      ..... Spillout      - - - Reservoir Water Level (R.W.L.)

図 7.27 (2)  
 主要洪水のハイドログラフ

表 7.7 1993年洪水の記録

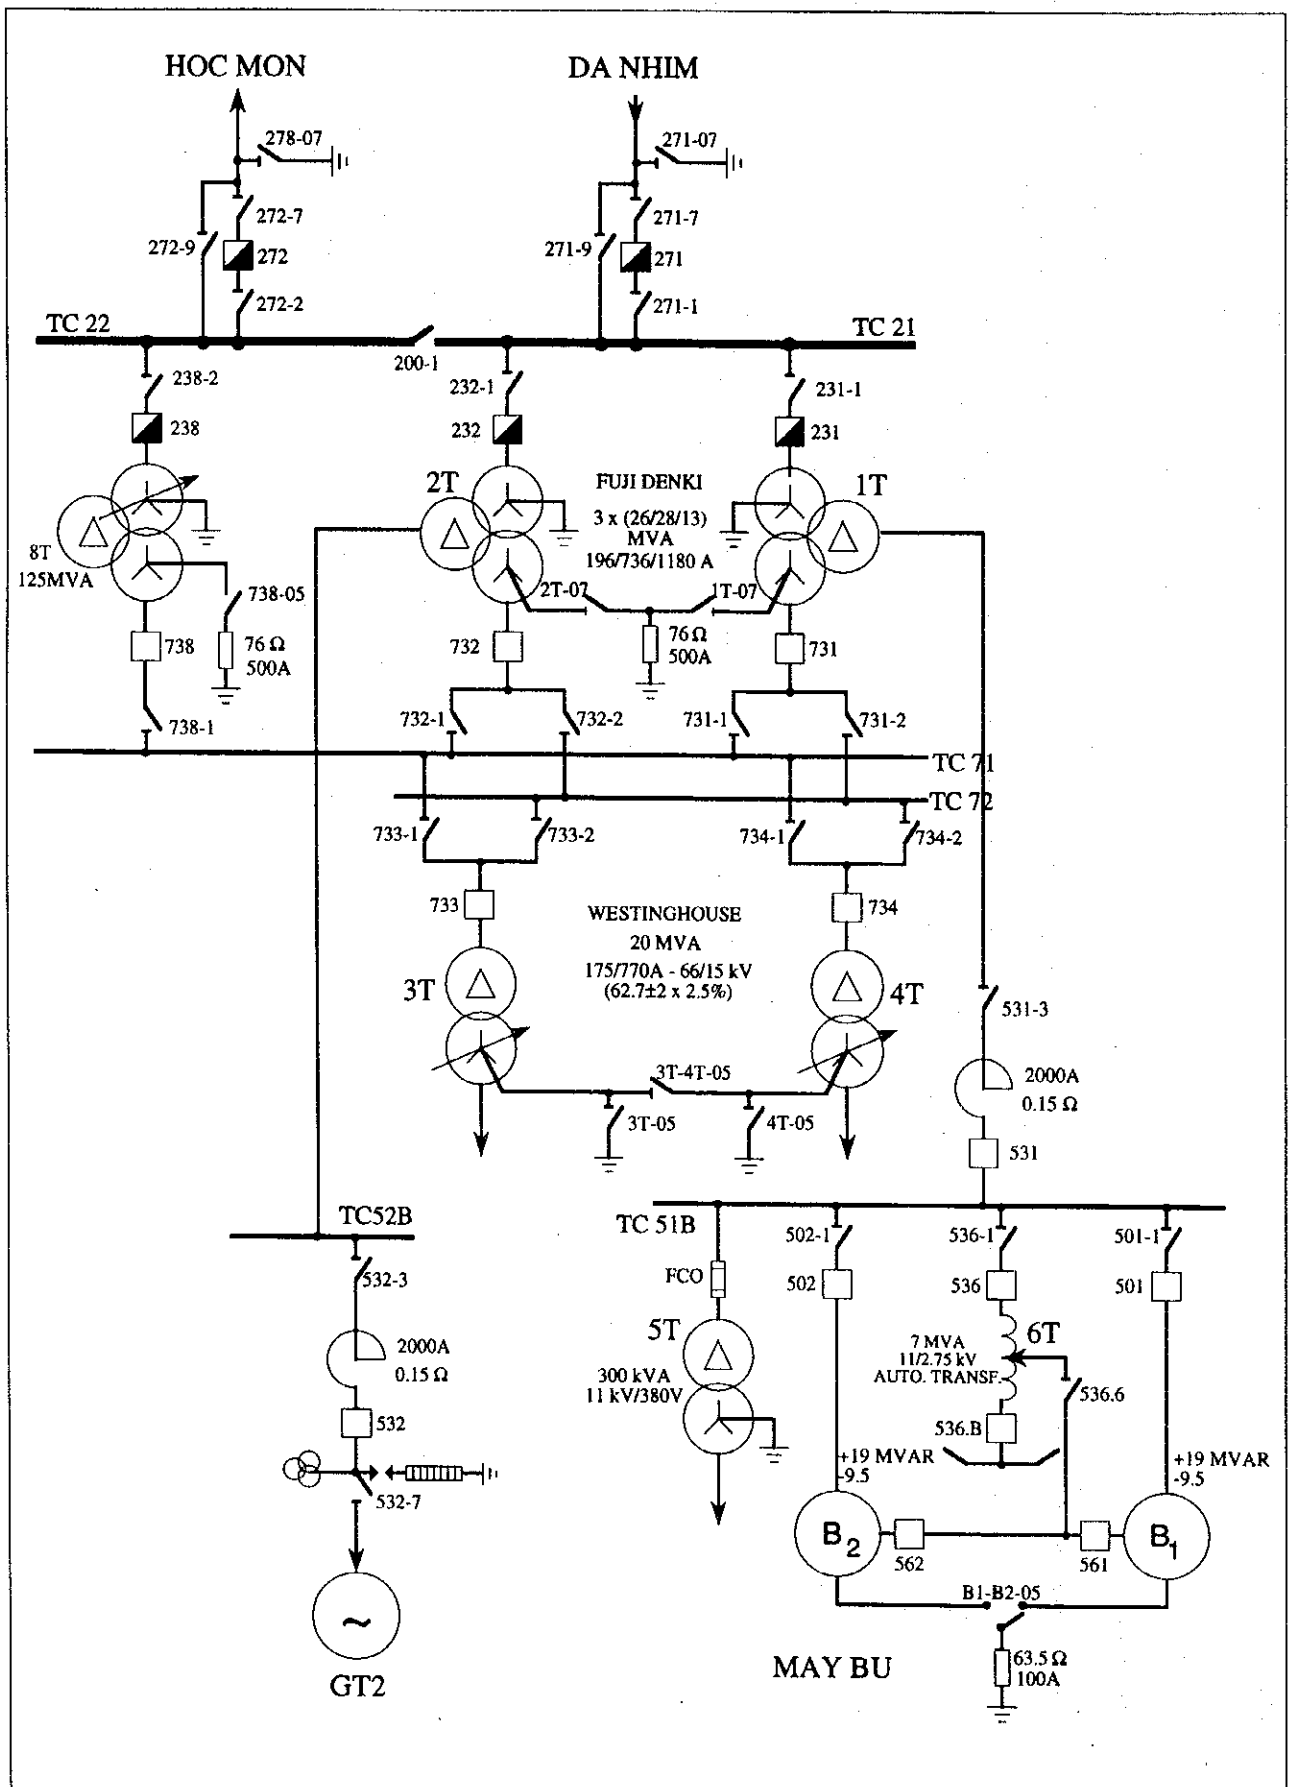
| ヴィエトナム社会主義共和国<br>ダニム電力システム改修計画調査 | MINISTRY OF ENERGY<br>国際協力事業団 | 図 8.2(1)<br>サイゴン変電所主要回路 (既設) |

調査団が調査を実施したサイゴン変電所の設備は以下の通りである。尚、サイゴン変電所主要回路の単線結線図を図 8.2、図 8.3 および図 8.4 に示す。

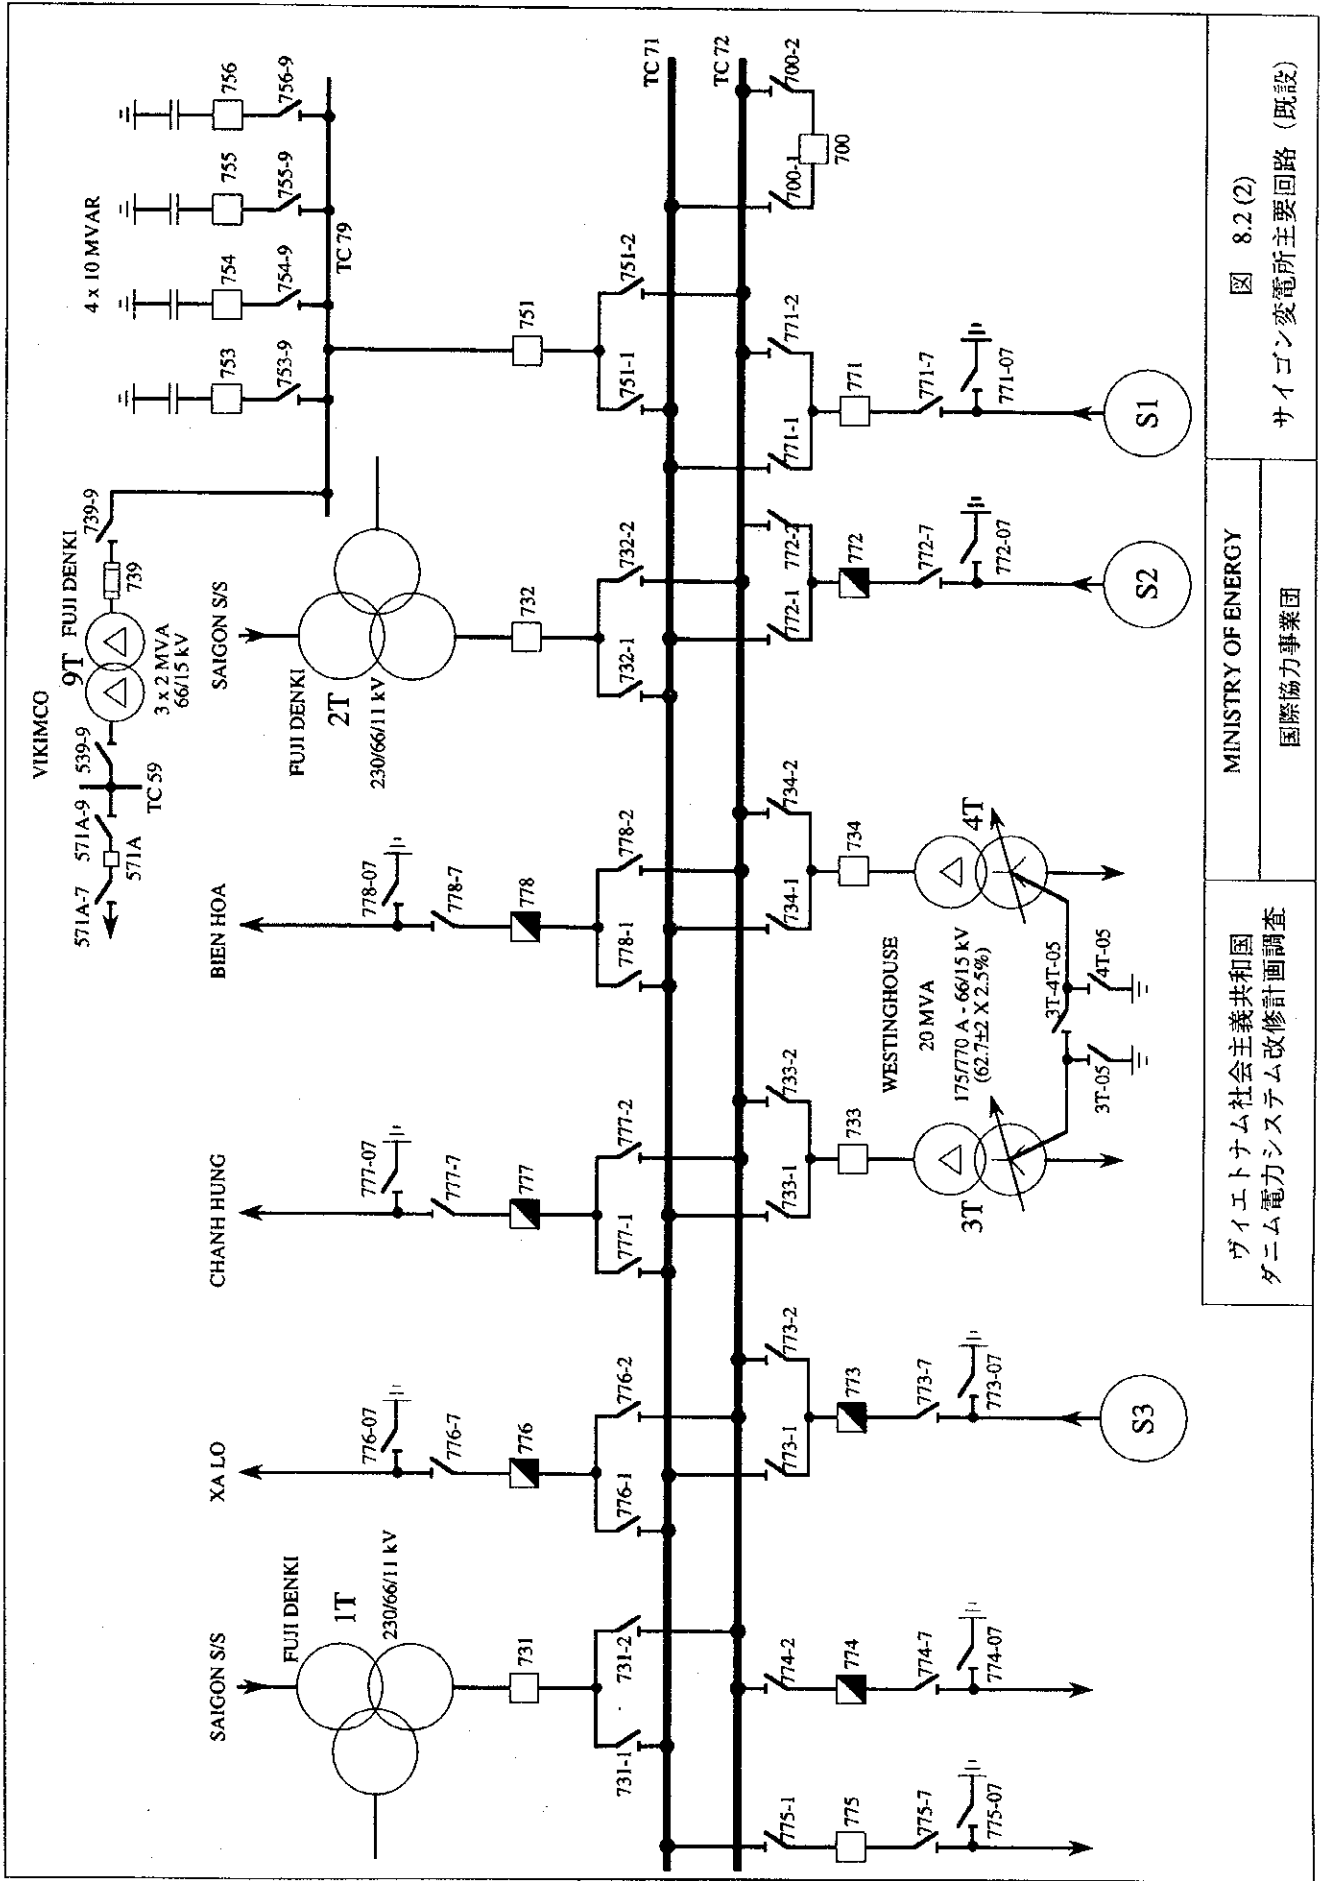
図 8.2 (2)

サイゴン変電所主要回路 (既設)

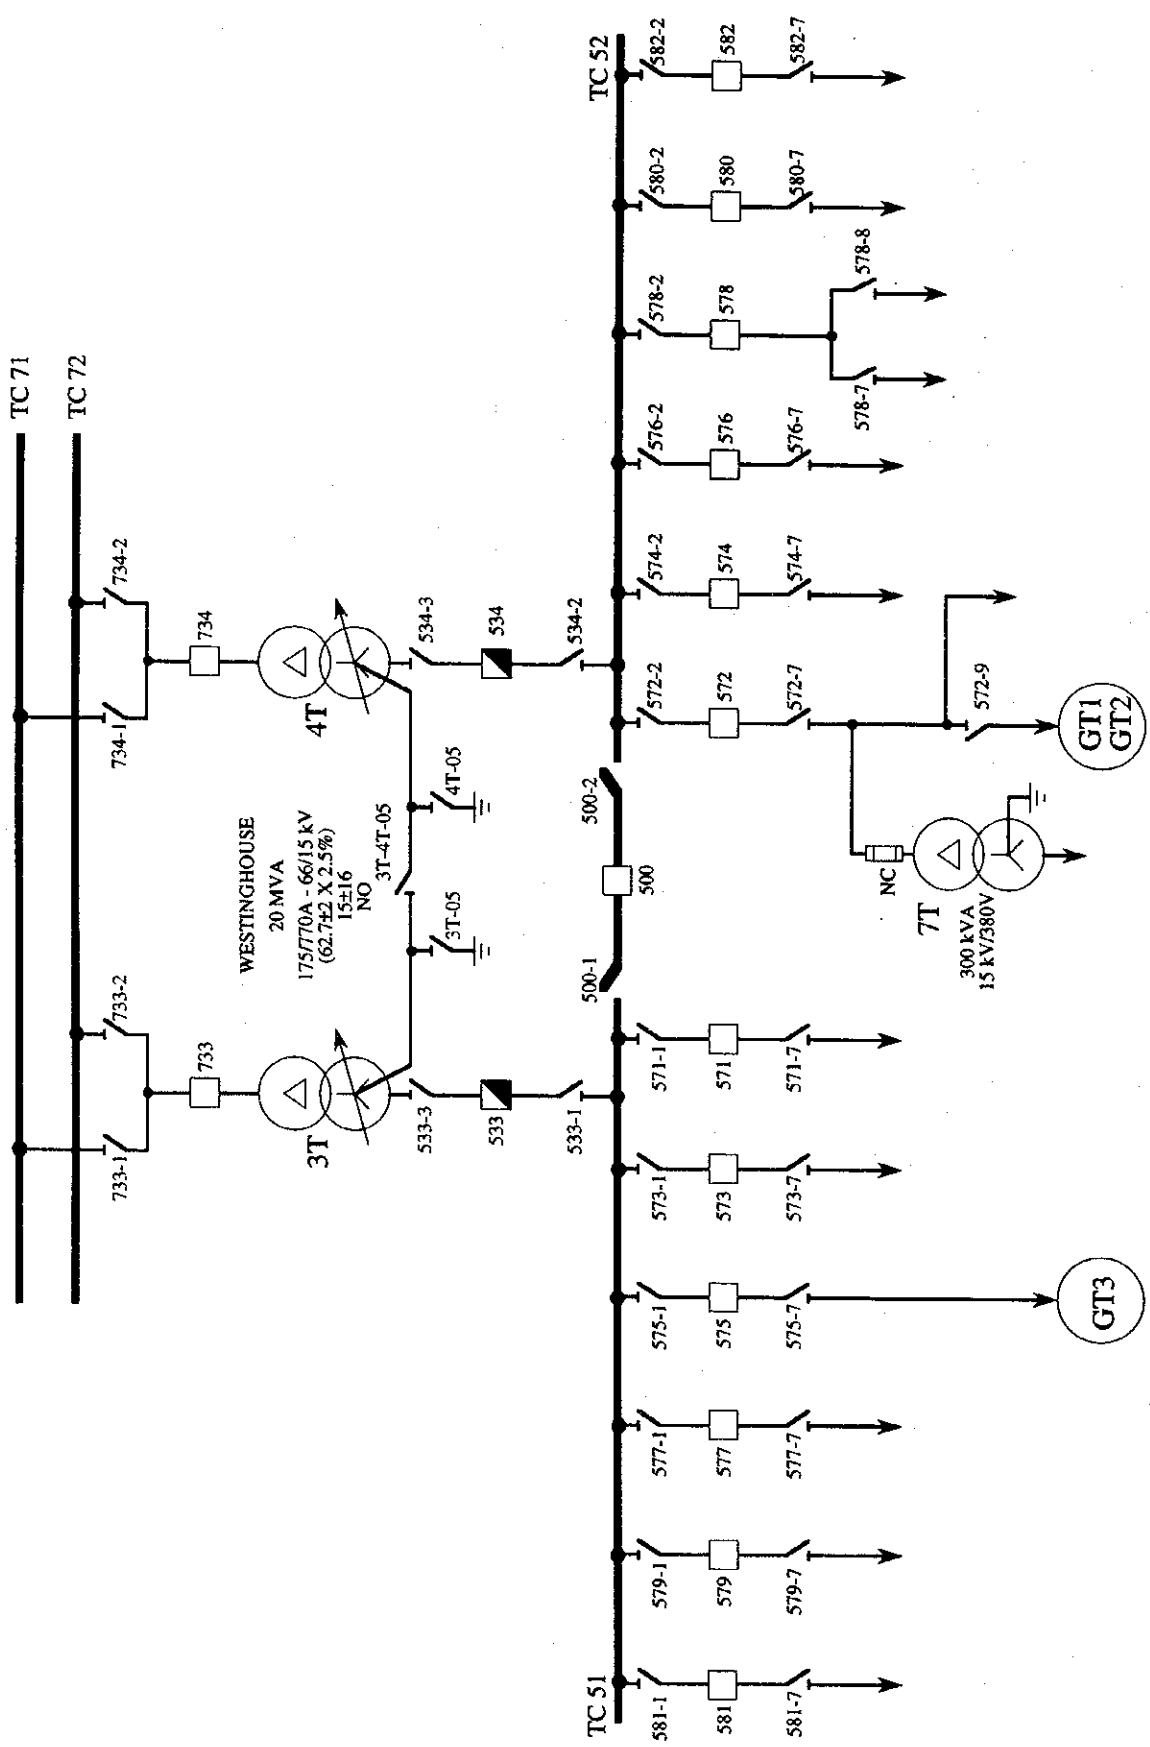
図 8.2 (3)  
 サイゴン変電所主要回路 (既設)
