**ETUDE DE FAISABILITE
DU
DEVELOPPEMENT DU SYSTEME ELECTRIQUE
DANS
LA ZONE DE DAKAR**

RAPPORT FINAL

RESUME

**EPDC INTERNATIONAL LTD.
TOKYO, JAPON**

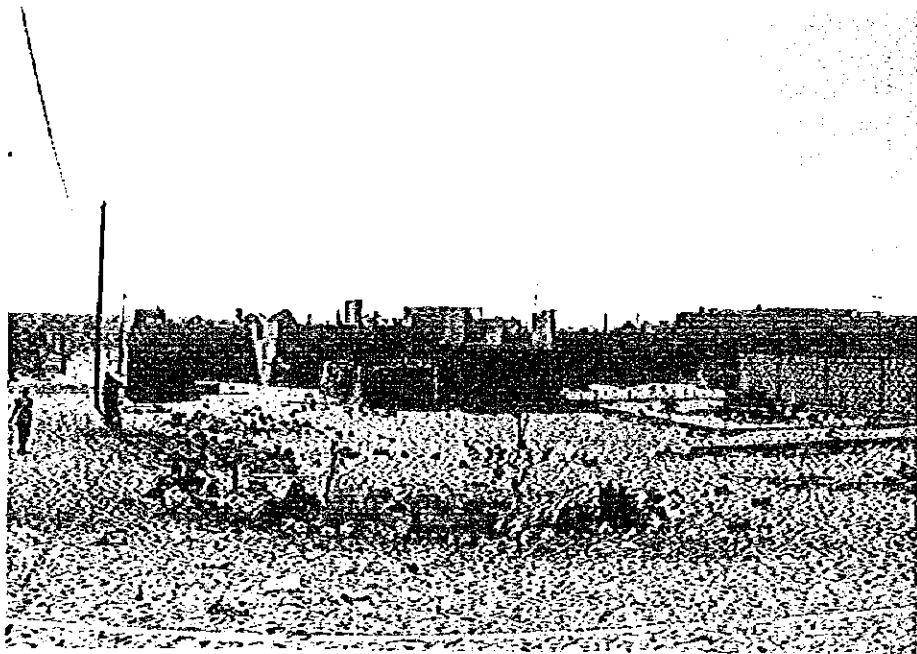
Quartier faisant l'objet du plan de distribution
(Madieng Khary Dieng)
