EL ESTUDIO DEL PLAN DE DESARROLLO DEL PUERTO DE BALBOA EN LA REPÚBLICA DE PANAMÁ

INFORME FINAL

PARTE III PLAN A CORTO PLAZO

THE OVERSEAS COASTAL AREA DEVELOPMENT INSTITUTE OF JAPAN (OCDI)
PACIFIC CONSULTANTS INTERNATIONAL (PCI)

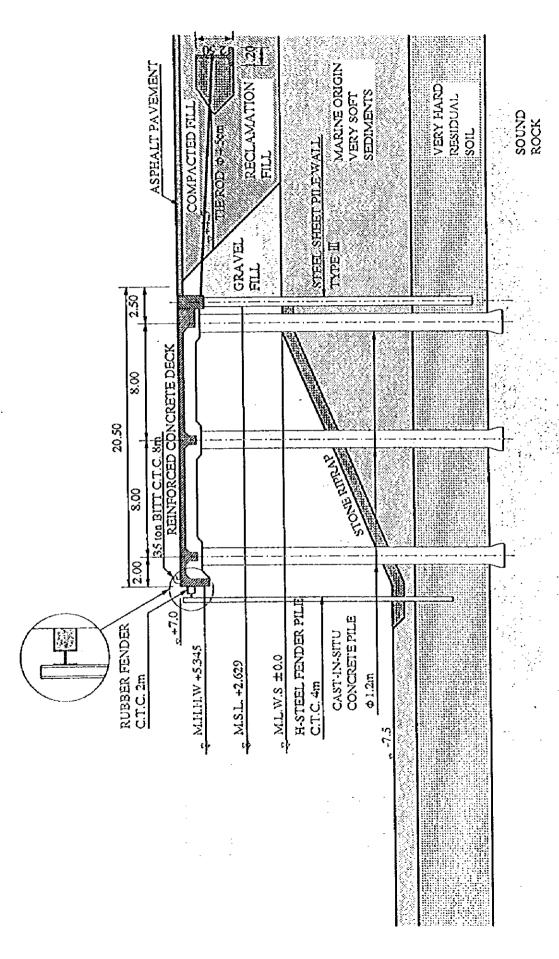
Figura 2-2-3 Corte Recomendado del Atracadero de Barcos Atuneros

S=1:250 Unit : Meter

- 33. Técnicamente se recomienda la plataforma abierta apoyada sobre pilotes de hormigón fundido en el sitio, debido a que la roca madre se supone que existe a una profundidad no mayor que -15 m del MLWS. En la roca madre no podrán hincarse lo pilotes de hormigón premoldeados ni pilotes de acero. La Figura 2-2-3 describe el corte recomendado.
