CAPÍTULO III. AVALIAÇÃO TÉCNICA DA RECUPERAÇÃO DAS ÁREAS MINERADAS

FIGURA III-2(2/2) PILHAS DE REJEITOS
 THE FEASIBILITY STUDY ON REGENERATION OF MINED OUT AREAS
 IN
 SOUTH REGION OF SANTA CATARINA-REPUBLIC OF BRAZIL
 JAPAN INTERNATIONAL COOPERATION AGENCY - JICA

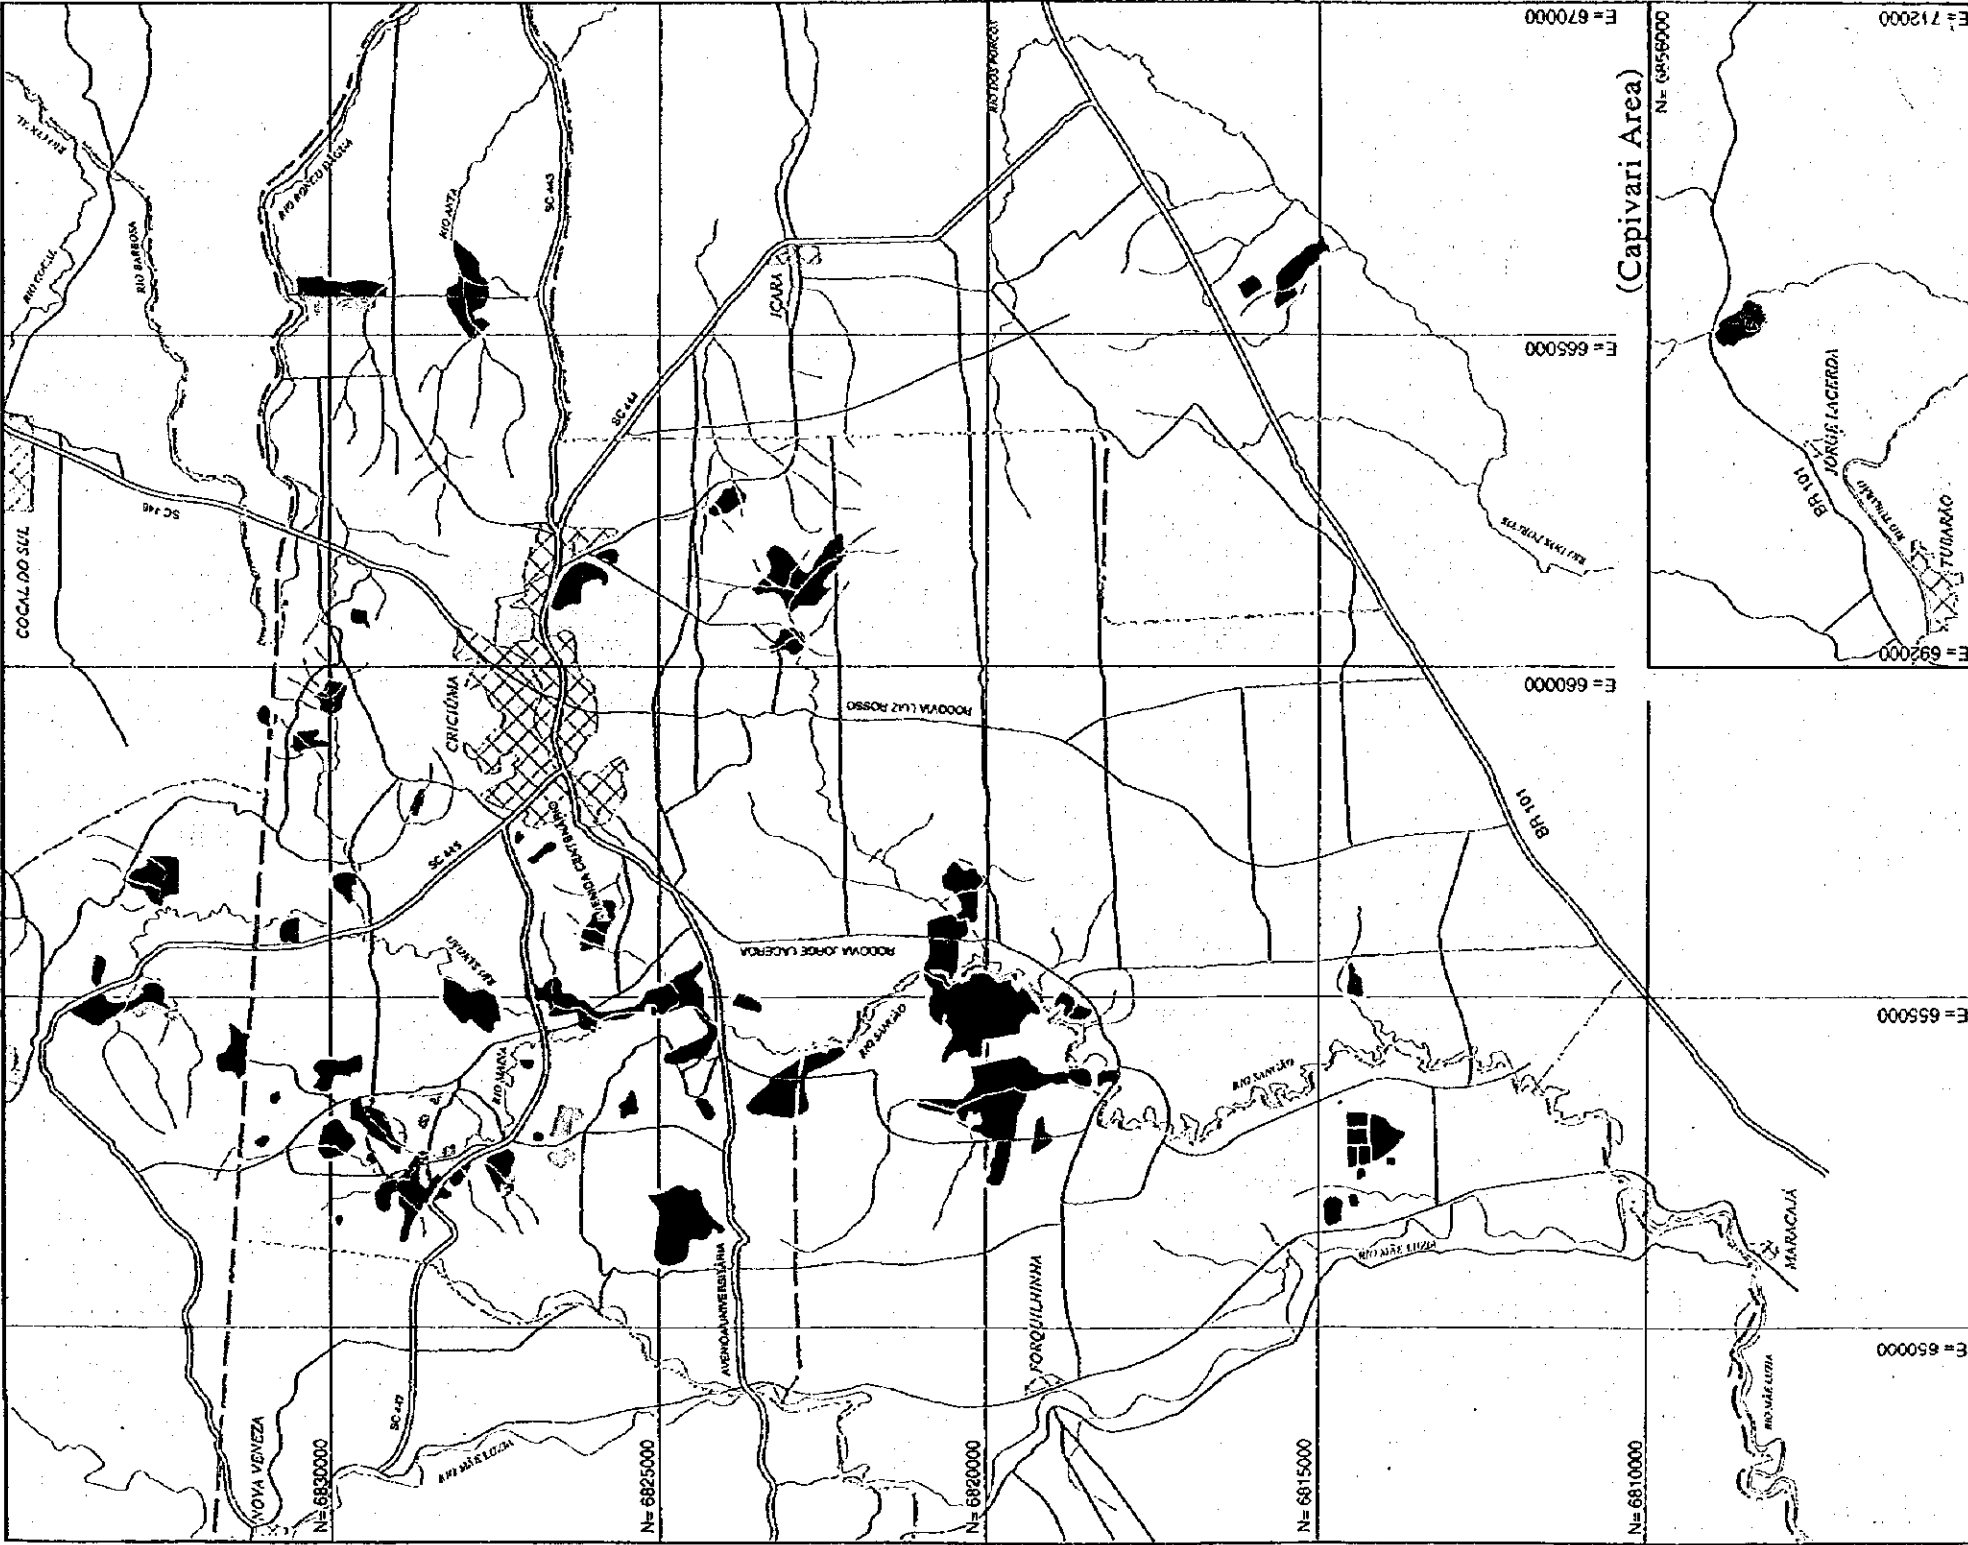
- Black Reject
- Overburden Waste
- Waste Paved Road
- Pond

3.08. A Tabela III-1 apresenta um resumo abrangente de depósitos de rejeitos com os parâmetros: nome do município, tipo de rejeito, tipo da topografia e situação operacional. As Figuras III-2 (1/2) e (2/2) ilustram a distribuição de rejeitos na região.
