国際協力事業団

トルコ国 公共事業住宅省道路総局

トルコ国 幹線道路の維持管理計画調査

最終報告書 要約編

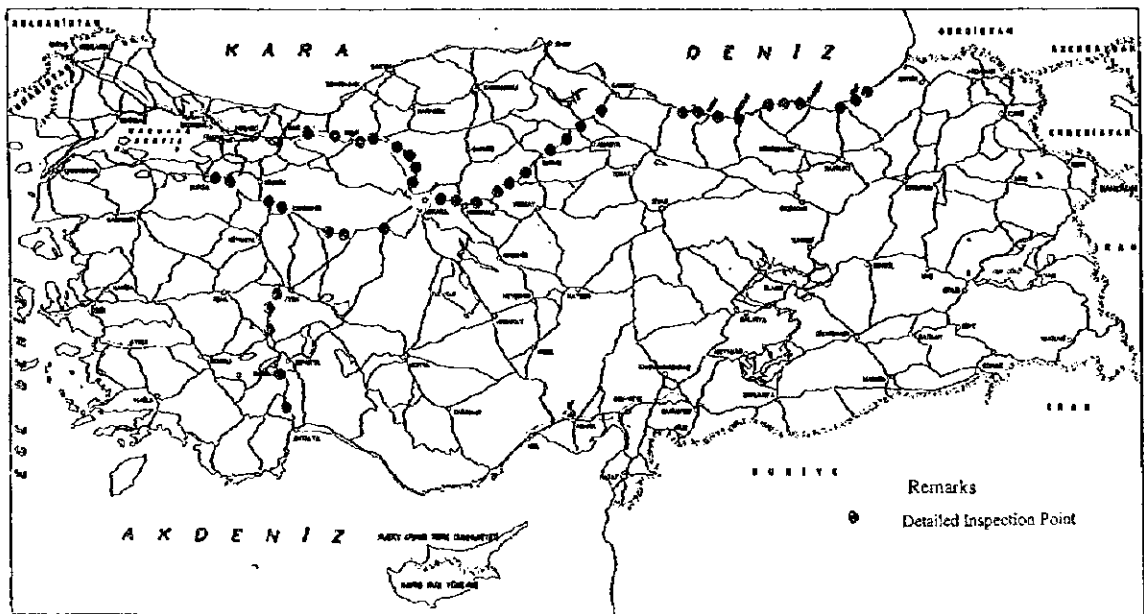
図 3.1 詳細調査区間

図 3.1 に示すとおり、目視調査結果に基づき詳細調査箇所を 40 ヶ所 (40km) 選定した。

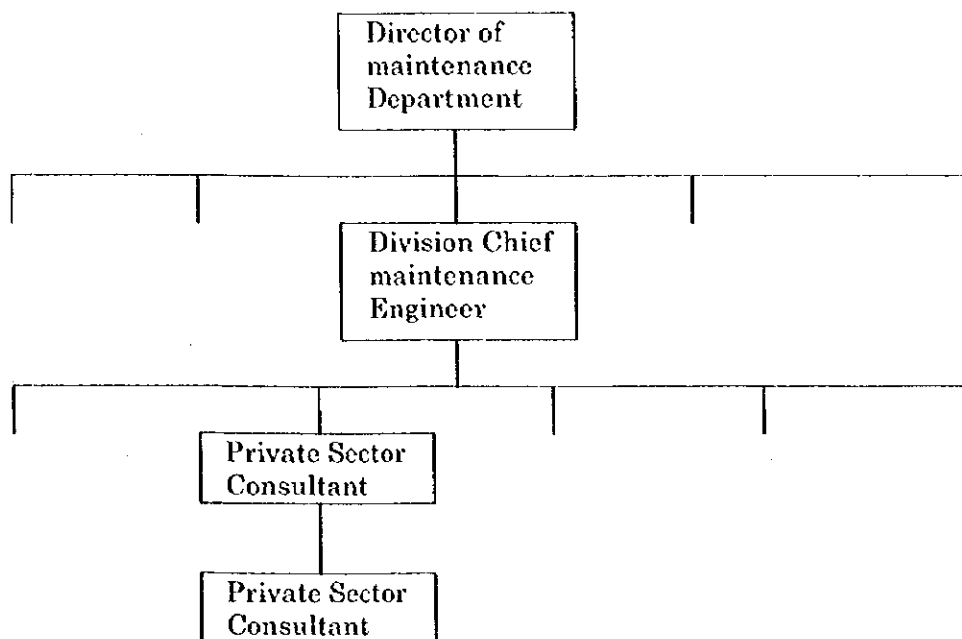
図 6.1 民営化された維持管理組織のチャート

- (1) 既存システムの継続
- (2) Overlay と改良を含めた、すべての維持管理工事に対して、Maintenance Department の責任下で実施する。
- (3) Division と Sub-Division へより多くの責任を移行する。
- (4) 調査、設計、施工、そして冬期維持管理を含めた全ての維持管理を民営コンサルタントと建設会社に発注する。

以上の項目には、Division と Sub-Division により多くの技術者が必要となるが、それぞれ Division も Sub-Division も予算が限られており、適時判断する必要がある。
