アンゴラ共和国
ルアンダ道路網改善計画
基本設計調査報告書

平成10年7月

国際協力事業団
株式会社 オリエンタルコンサルタンツ

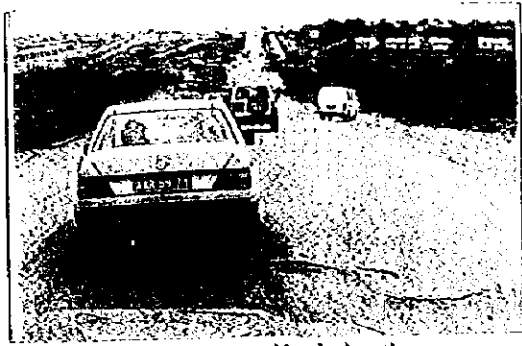
Estrada Golfe-Futungo のポットホール

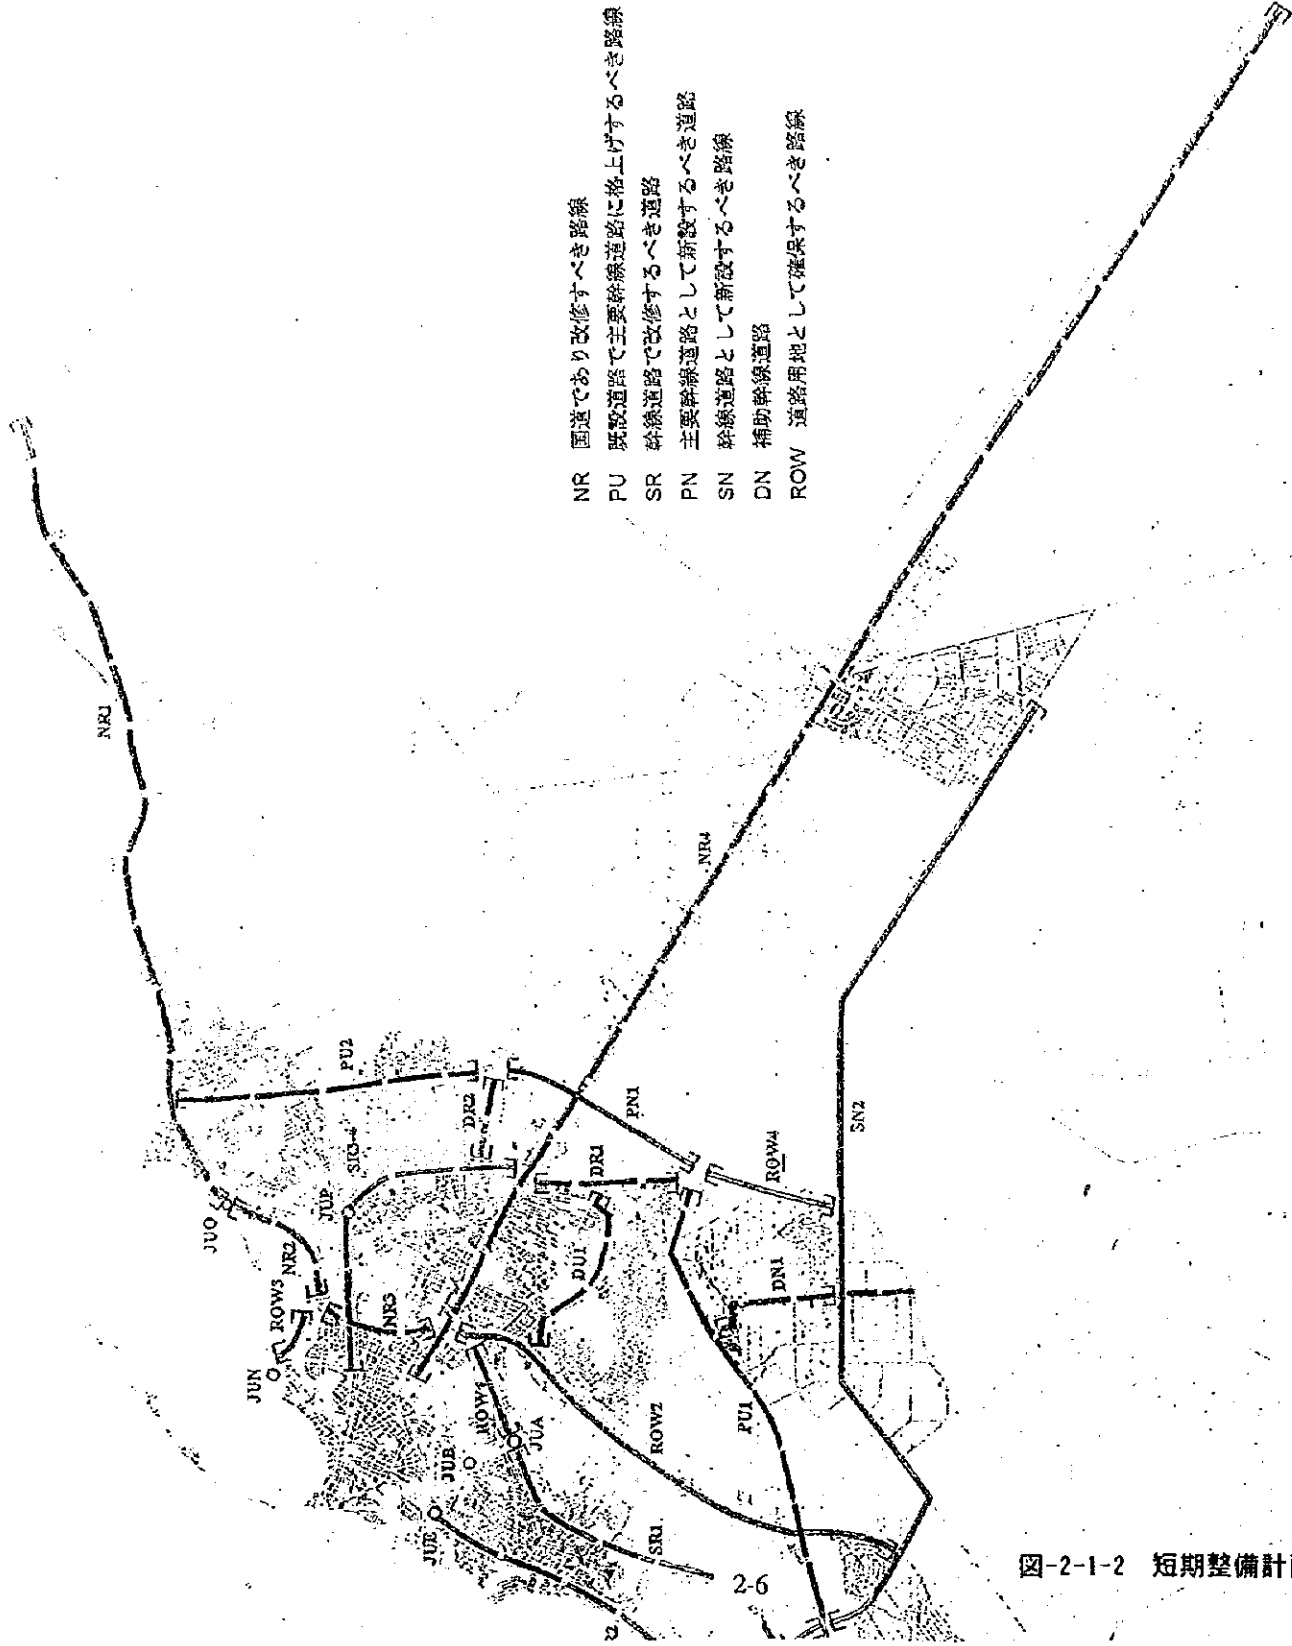
図-2-1-2 短期整備計画

- NR 国道であり改修すべき路線
- PU 既設道路で主要幹線道路に格上げするべき路線
- SR 幹線道路で改修するべき道路
- PN 主要幹線道路として新設するべき道路
- SN 幹線道路として新設するべき路線
- DN 補助幹線道路
- ROW 道路用地として確保するべき路線

図 2-1-2、図 2-1-3、図 2-1-4 に整備構想を示す。

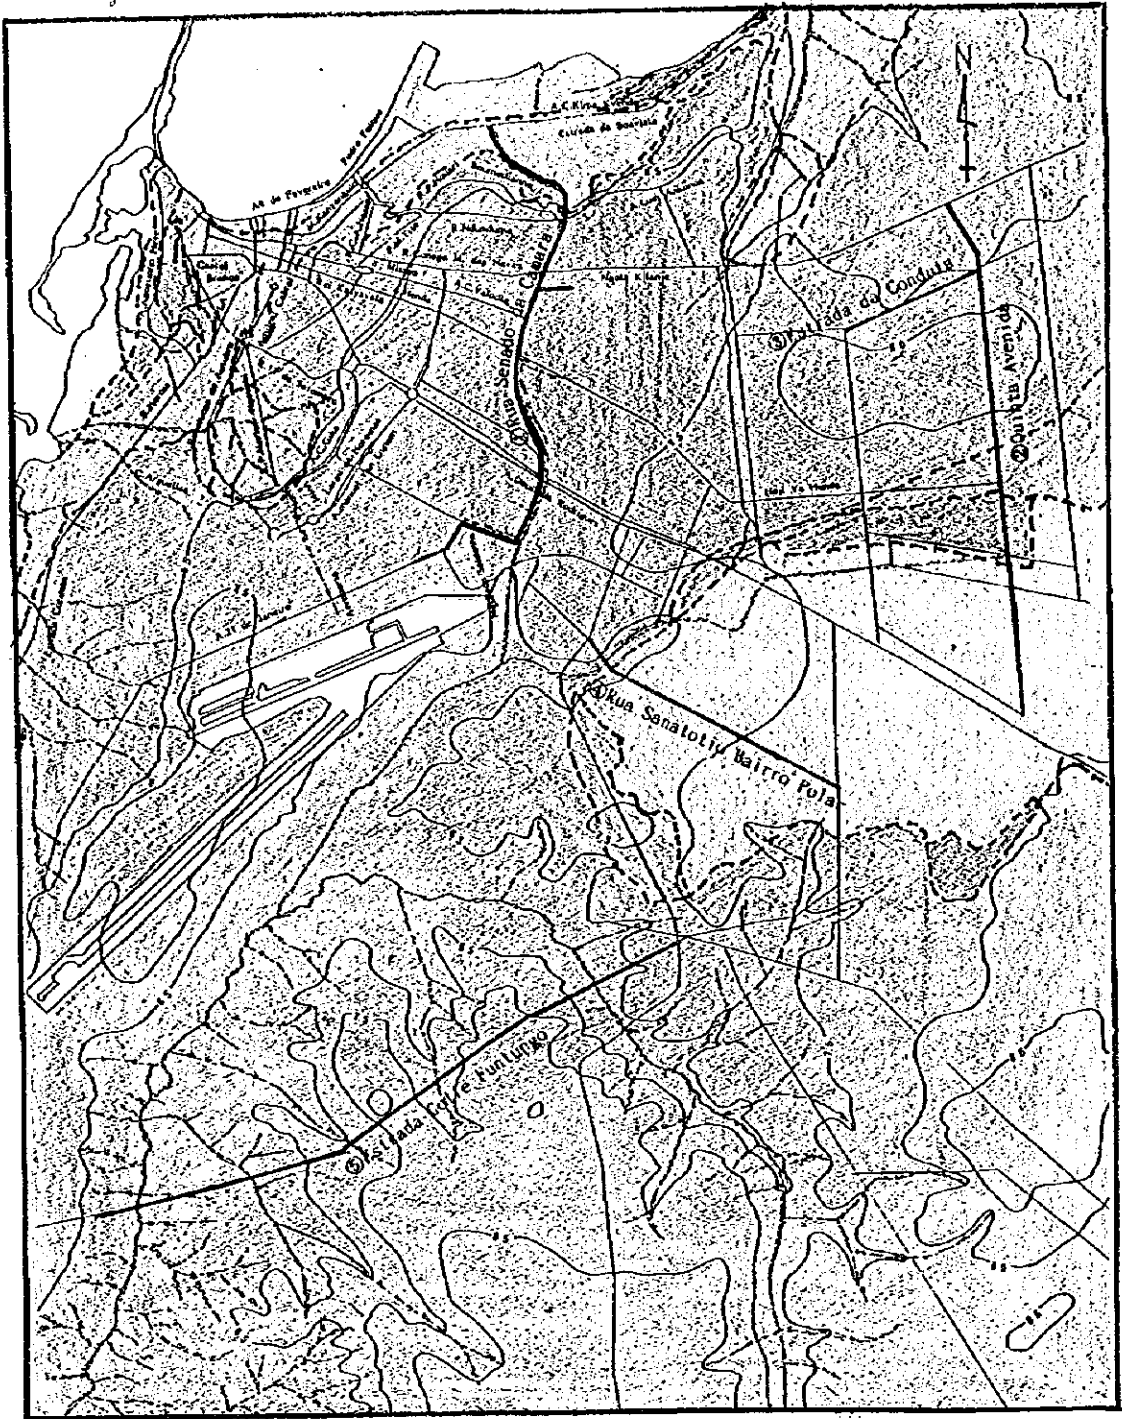
図-2-4-5 計画路線と表層地質

第4紀層		第3紀層	
① 砂州、沙洲		⑥ M7ノ沖積層	
② 扇状地		⑦ M7ノ沖積層	
③ Cazenga層		⑧ M7ノ沖積層	
④ Transicas層		⑨ Cacuaco層	
⑤ Ouclo層

図2-4-5によって示した計画路線と表層地質との関連は以下のとおりである。

各計画路線と表層地質の関連は図 2-4-5 に示すとおりだが、今回計画路線の改善計画基本設計調査の一環として、現道として現在供用されている各計画路線の路床土よりサンプリングを行い、AASHTO-193 に準拠してC.B.R.試験を実施した。以下に各路線毎の路床土の土性及びC.B.R.試験結果をとりまとめた。なお、各路線の試料採取位置は、図 2-4-6 に示す。
