APPENDIX 2

自然条件调查结果

2-1 現状の道路網

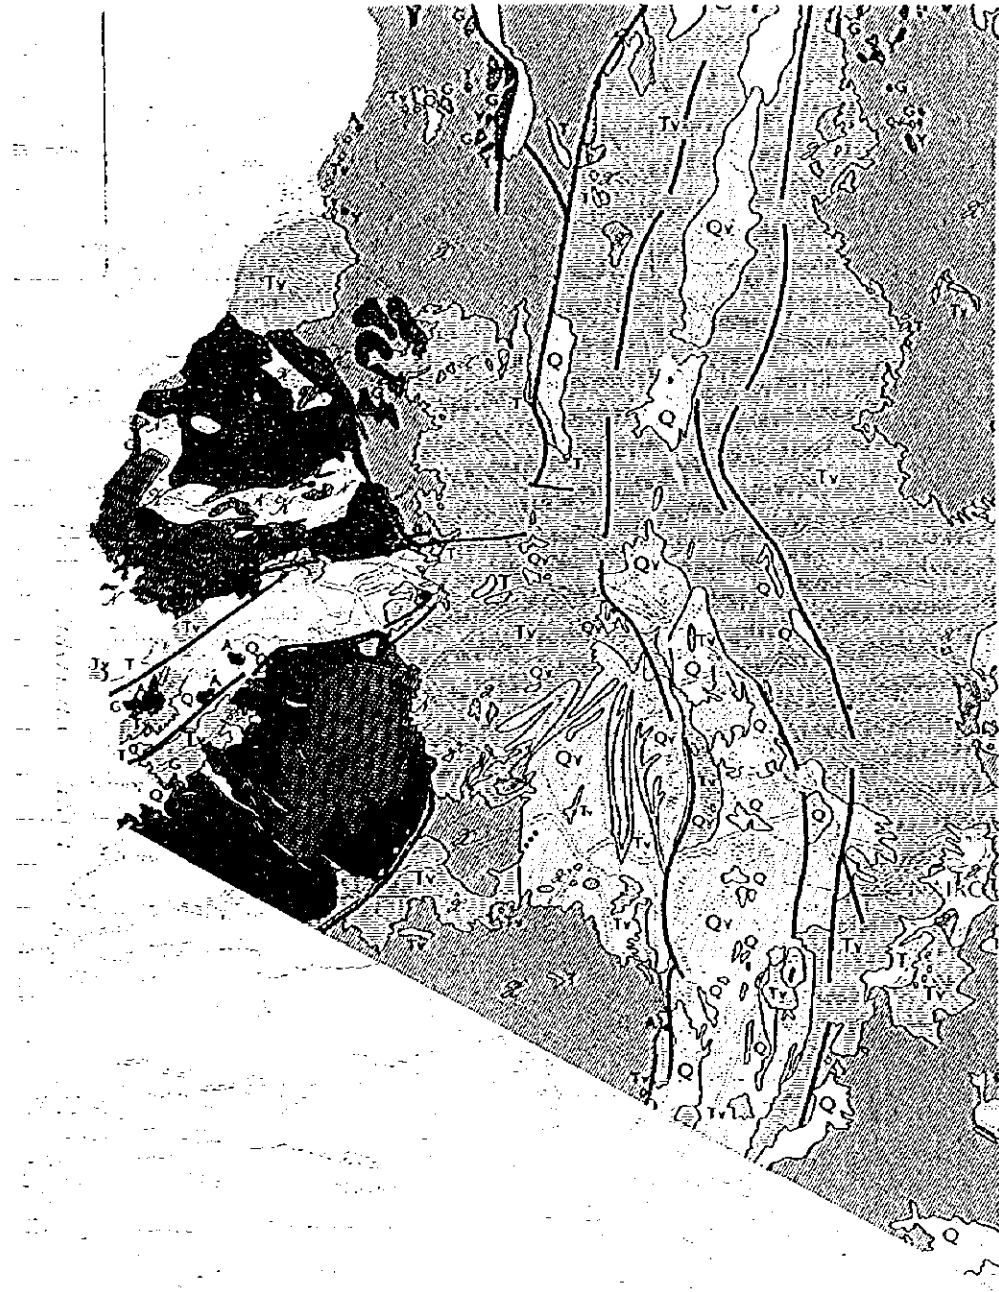
図 2 - 1 調査地付近の地質図 (1/3,000,000)
(通産省地質調査所資料による)

図2-1にケニアの地質図を示す。図に示されるように調査対象地域はニアンザ統と言われる10億年前(先カンブリア時代)に噴出、堆積した火山岩や堆積岩が広く分布している。ニアンザ統はその後大規模な花崗岩の貫入を受けた。キスムの町の北側の山に露出する巨岩の列や、ケンドウベイの町付近で見られる岩石がこの花崗岩である。尚、キシイ付近には、やはり先カンブリア時代に出来たプロバン統に属する火山岩が分布している。これらの岩石は長い年月の間に

EXPLANATION

Q Quaternary Sediments	Bukoban
Qv Quaternary Volcanics	Basement
Ty Tertiary Volcanics	PRECAMBRIAN { Kavirondian Ablun Series Embu Series
T Tertiary Sediments	Nyanzian
C Cretaceous	Granites
J Jurassic	Alkaline Intrusives
Tr Triassic	Other Intrusives
C-P Carboniferous-Permian	Tertiary Carbonatite Centres
	Faults
