## 第 3 章 道路橋梁セクター

#### 3.1 道路橋梁現況

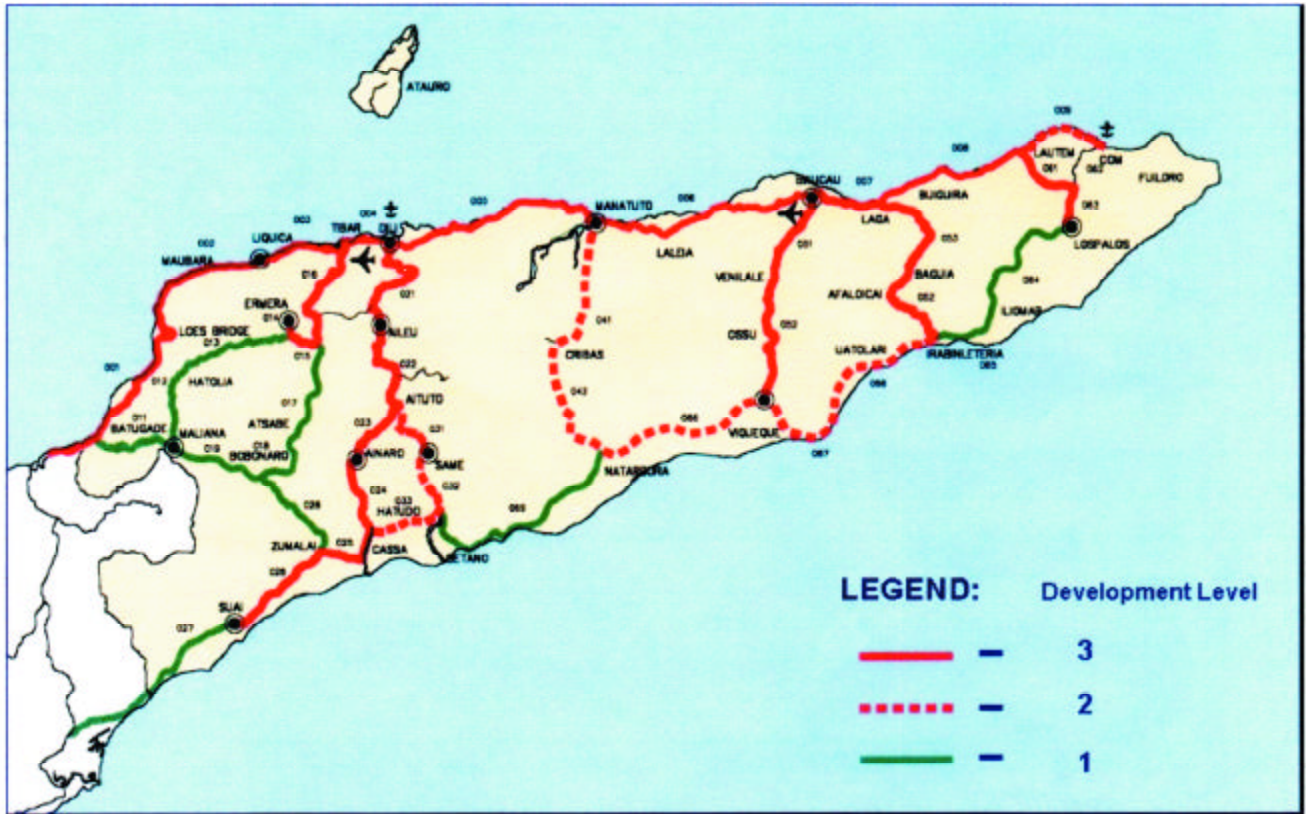
図 3.3 緊急復興の整備レベル

- レベル 1: 乾季には道路が通行できる。
- レベル 2: 雨季においても道路通行ができる。
- レベル 3: 本来の道路機能を有するまで道路整備を行う。

限られた資源と予算、および時間的制限のため、優先される道路区間にはより高度な整備基準を適用すべきである。復興整備計画作成に当たっては、以下の表 3.5 の基準を適用し、図 3.3 を作成した。
