2-4 プロジェクト地域の現状

2-4-1 自然条件

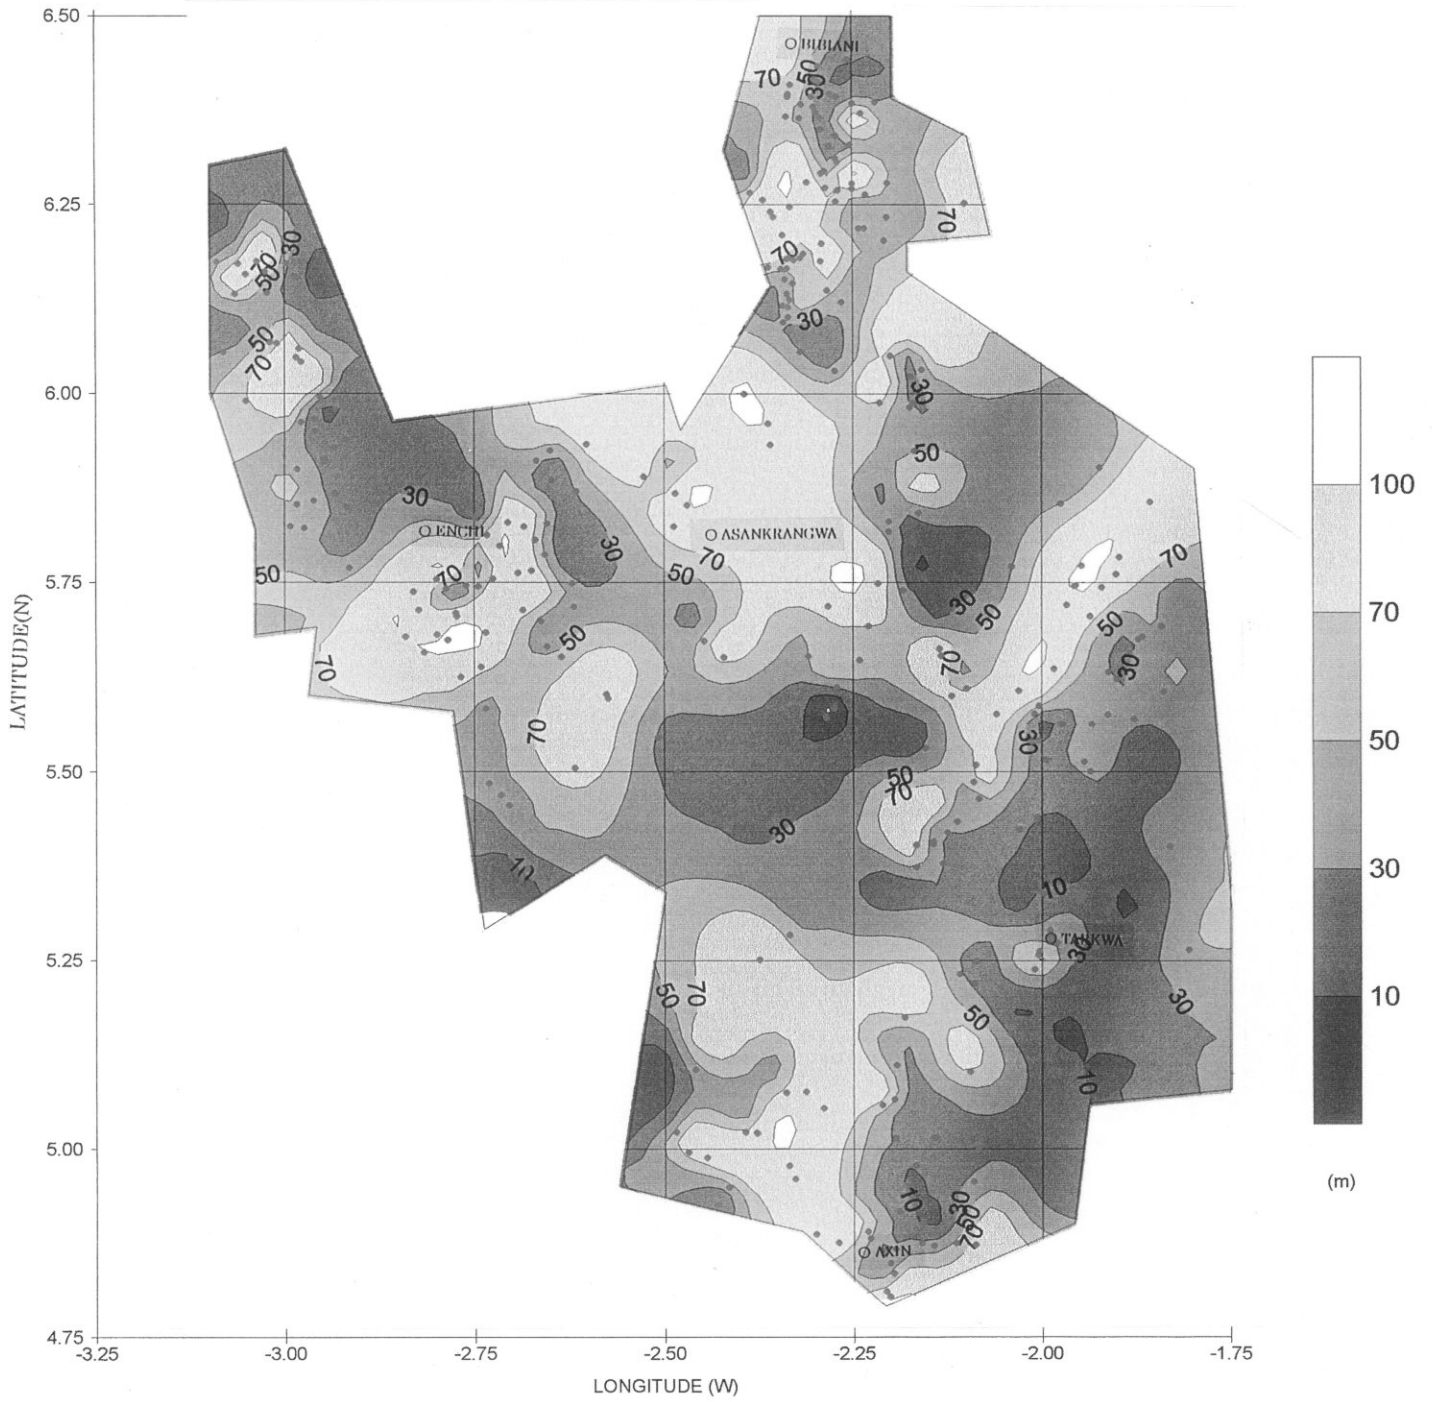
図 2.4.4. 新鮮岩盤等深線図

調査結果は RESIX-P にて水平多層構造に解析し、その結果を比抵抗構造解析結果一覧表として添付資料に示す。解析結果から比抵抗基盤、つまり新鮮岩上面深度を求め図 2.4.4 に示す。大まかな傾向としては、地下 30m 以浅の部分が Tarkwa 周辺、Tarkwa と Asankrangua の中間、Enchi の北北西および Bibiani の東方に分布し、この間を埋めるように 50m 以深、70m 以深の部分が分布する。70m 以深の分布はこの地域の地質構造を規制する NE-SW 方向及びこれと直交する NW-SE の方向性が認められる。地質図と比較す

ると下部ペリミア層と上部ペリミア層との境界付近に集中する傾向がみられる。
NZEMA EAST 郡は海岸線に近く、当初、塩水化の心配があったが、電気探査結果によれば、はっきりした塩水化が認められるのは5村落、塩水化の疑いのある村落が5村落点存在する程度である。その電気探査結果の一部(Ankobra)を図2.4.5(a)に示す。この例では深部に行くほど低比抵抗となり、塩水化が指摘される。しかし井戸掘削地点を村落より内陸側にすることで、塩水化を逃れられると考える。
