Chapitre 2 Contexte du projet

2-1 Plan de développement de ce secteur

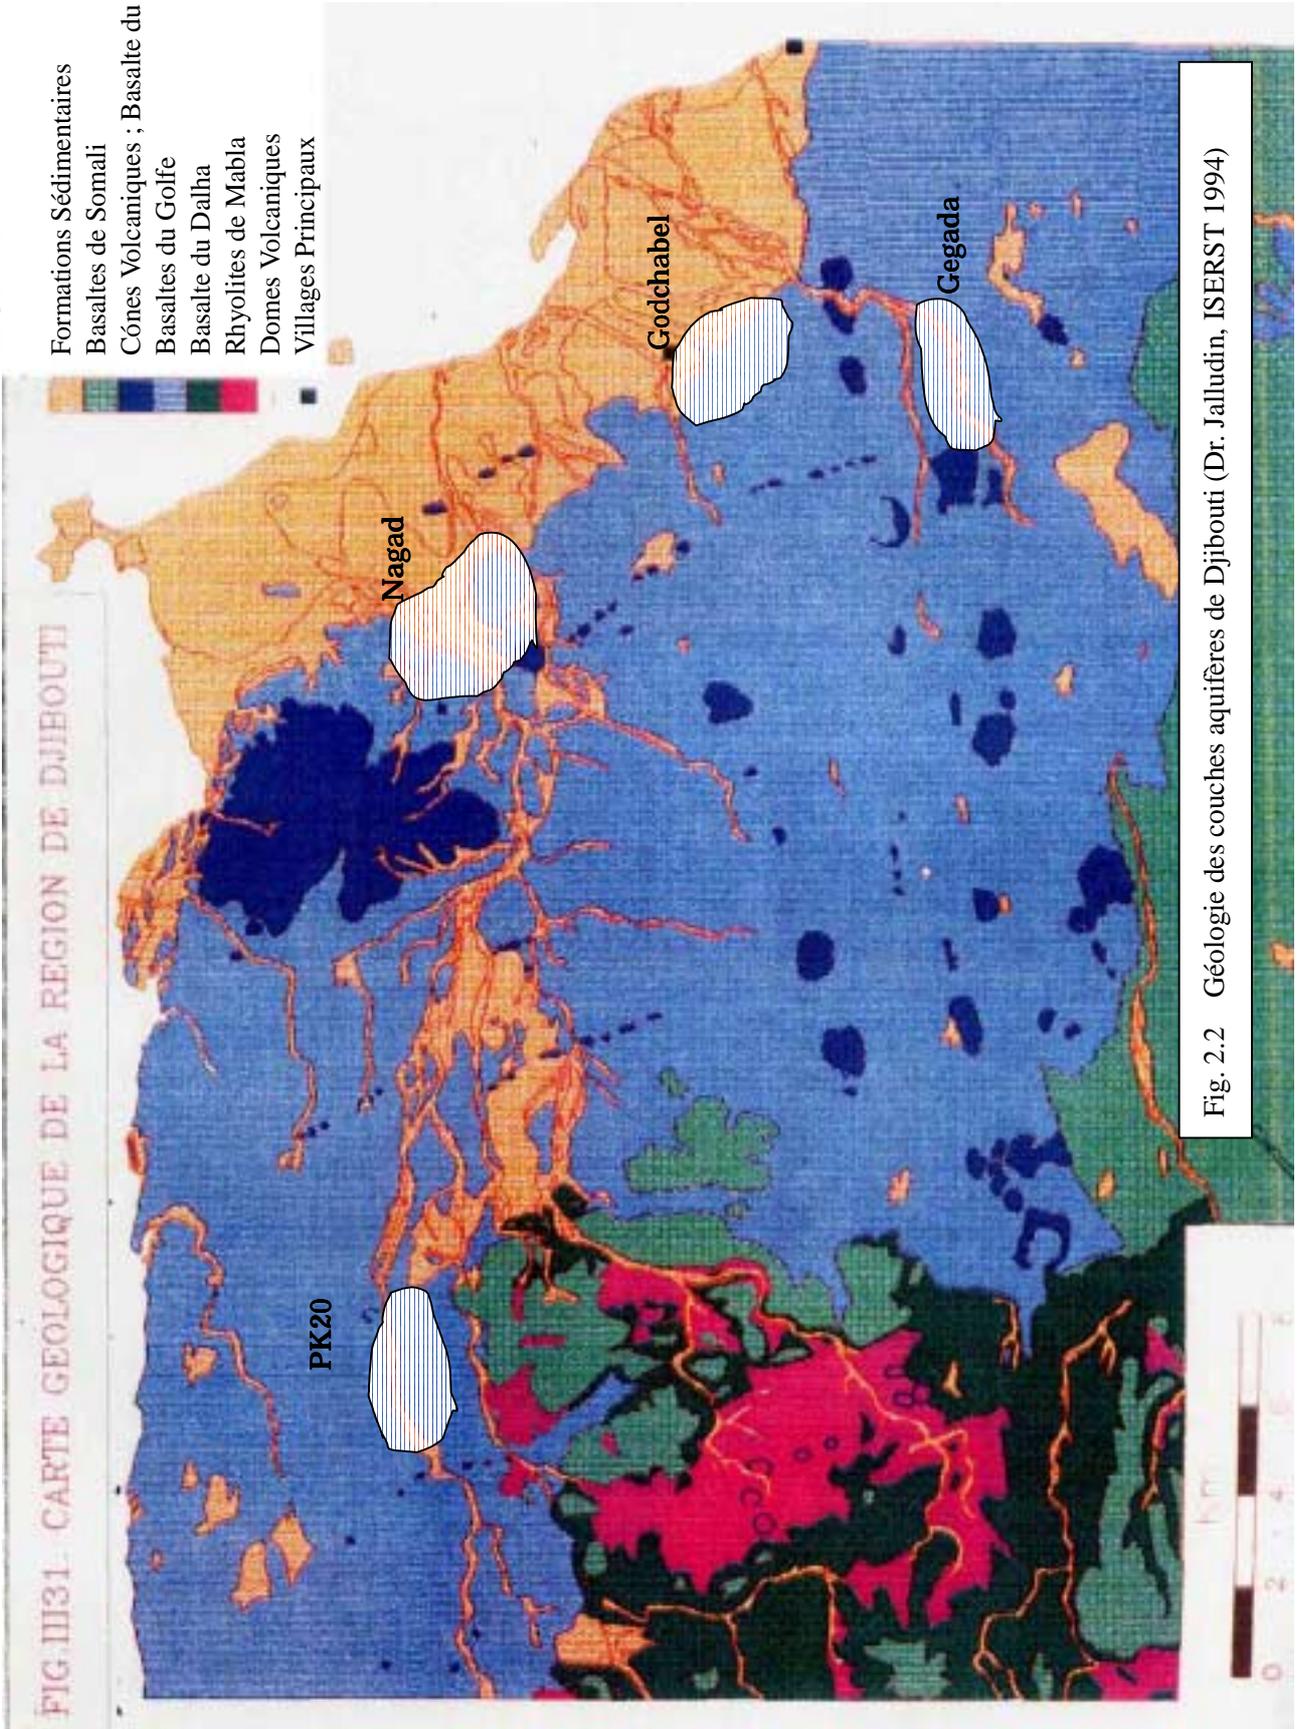
Fig. 2.2 Géologie des couches aquifères de Djibouti (Dr. Jalludin, ISEST 1994)

LEGENDE

- Formations Sédimentaires
- Basaltes de Somali
- Cônes Volcaniques ; Basalte du Golfe
- Basaltes du Golfe
- Basalte du Dalha
- Rhyolites de Mabla
- Domes Volcaniques
- Villages Principaux

Les couches aquifères de Djibouti se composent de basaltes d'origine éruptive du Tertiaire et Quaternaire et de couches sédimentaires quaternaires. Le Tableau 2.3 indique la stratification des couches aquifères de Djibouti et la Fig. 2.2 la carte géologique.

Le plateau de basaltes du Golfe est fracturé en direction Est-Ouest et Nord-Sud par des oueds. Il existe des collines de scories et des collines de laves à pentes douces de flanc de montagne par endroits sur le plateau volcanique. Ces collines sont souvent réparties en lignes droites en directions Est-Ouest et Nord-Sud, et sont harmonisées à la direction d'une large zone de fractures.

Les bonnes couches aquifères dans les basaltes du Golfe sont les parties de basaltes dures très fissurées et les couches de scories coincées dans les laves basaltiques. A l'opposé, les basaltes argilisés par altération climatique ou transformation et les basaltes durs peu fissurés ne laissent pas espérer beaucoup d'eaux souterraines.

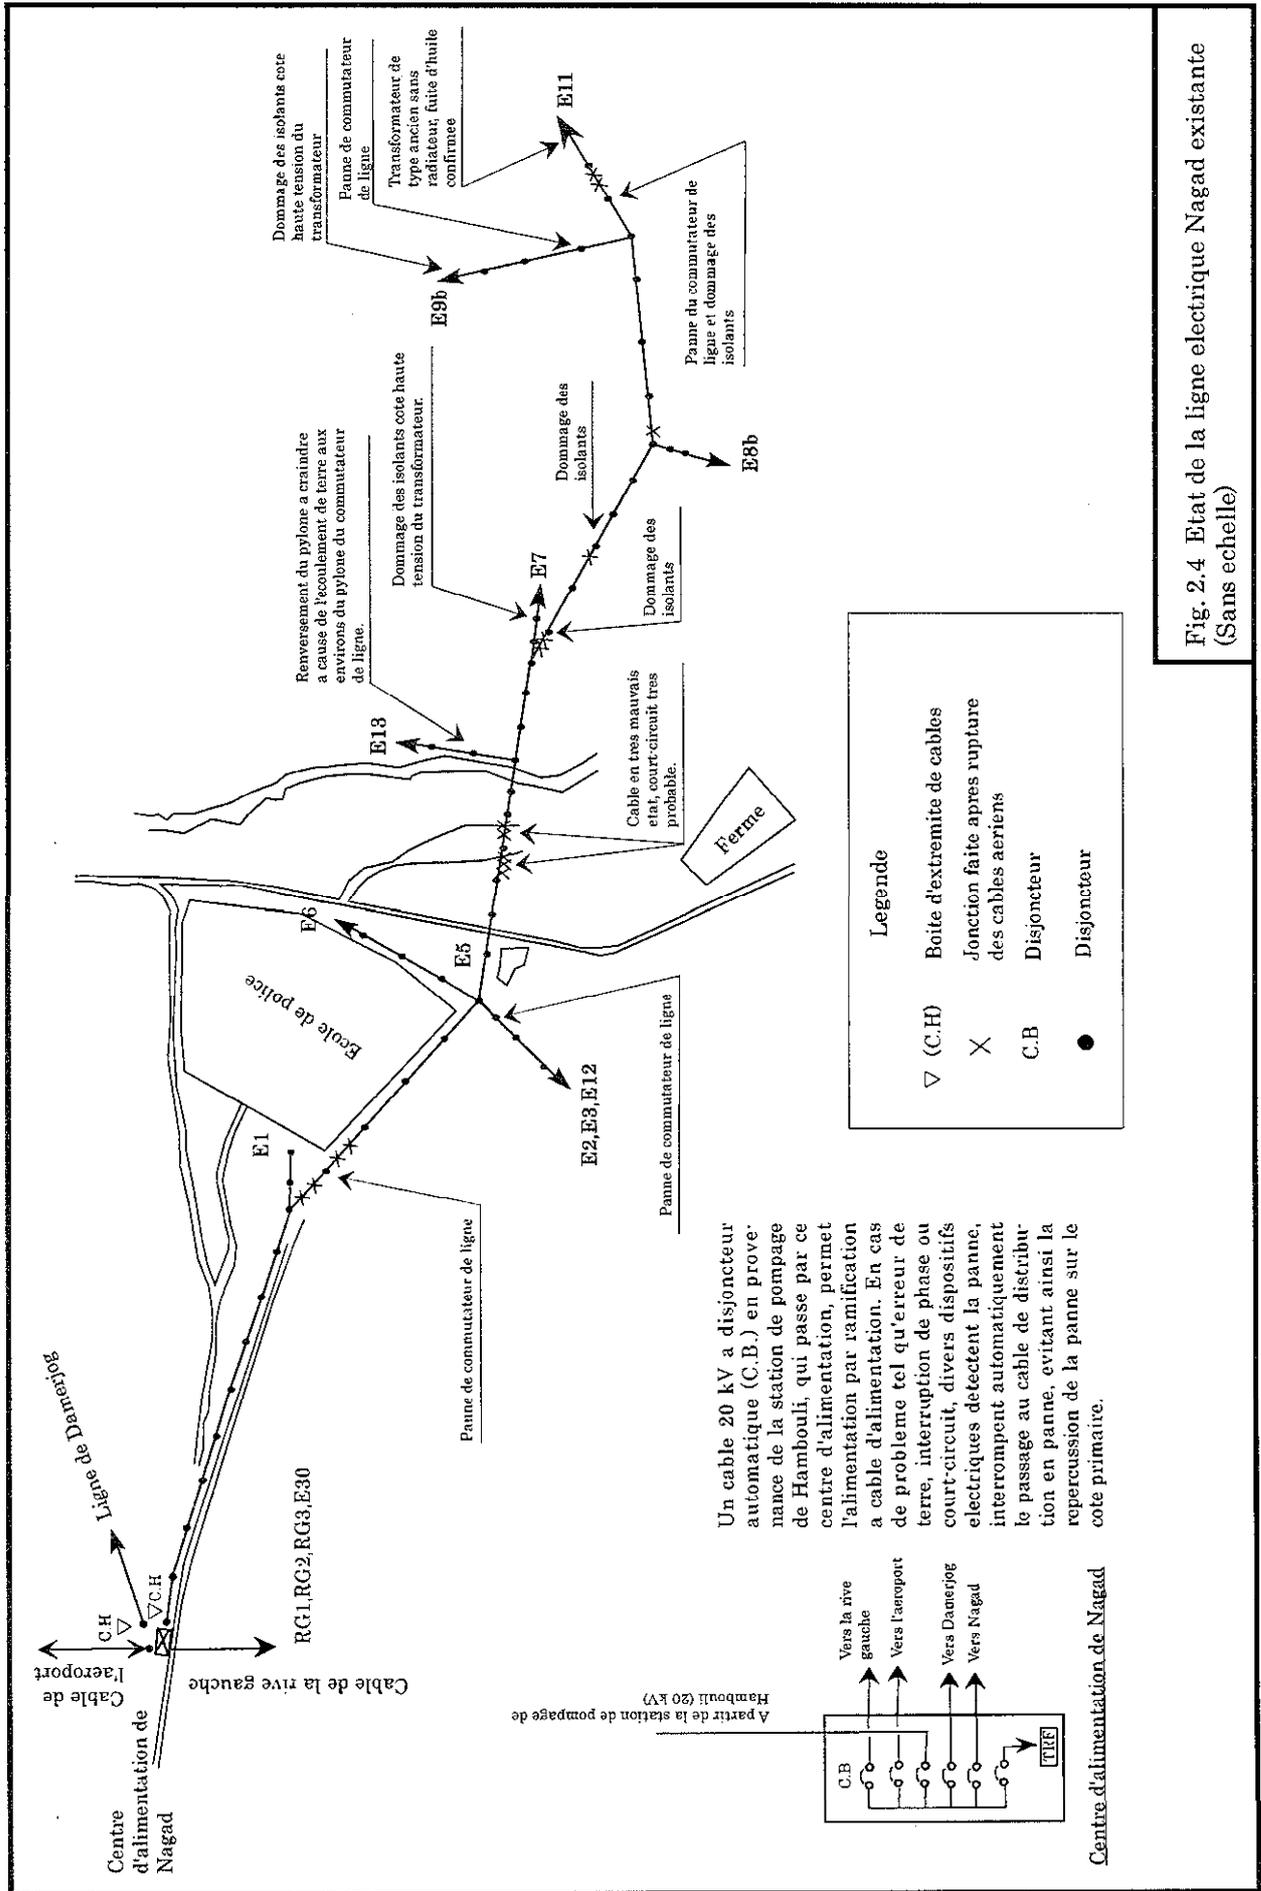
Fig. 2.4 Etat de la ligne électrique Nagad existante (Sans échelle)

Un cable 20 kV a disjoncteur automatique (C.B.) en provenance de la station de pompage de Hambouli, qui passe par ce centre d'alimentation, permet l'alimentation par ramification a cable d'alimentation. En cas de probleme tel qu'erreur de terre, interruption de phase ou court-circuit, divers dispositifs electriques detectent la panne, interrompent automatiquement le passage au cable de distribution en panne, evitant ainsi la repercussion de la panne sur le cote primaire.

Centre d'alimentation de Nagad

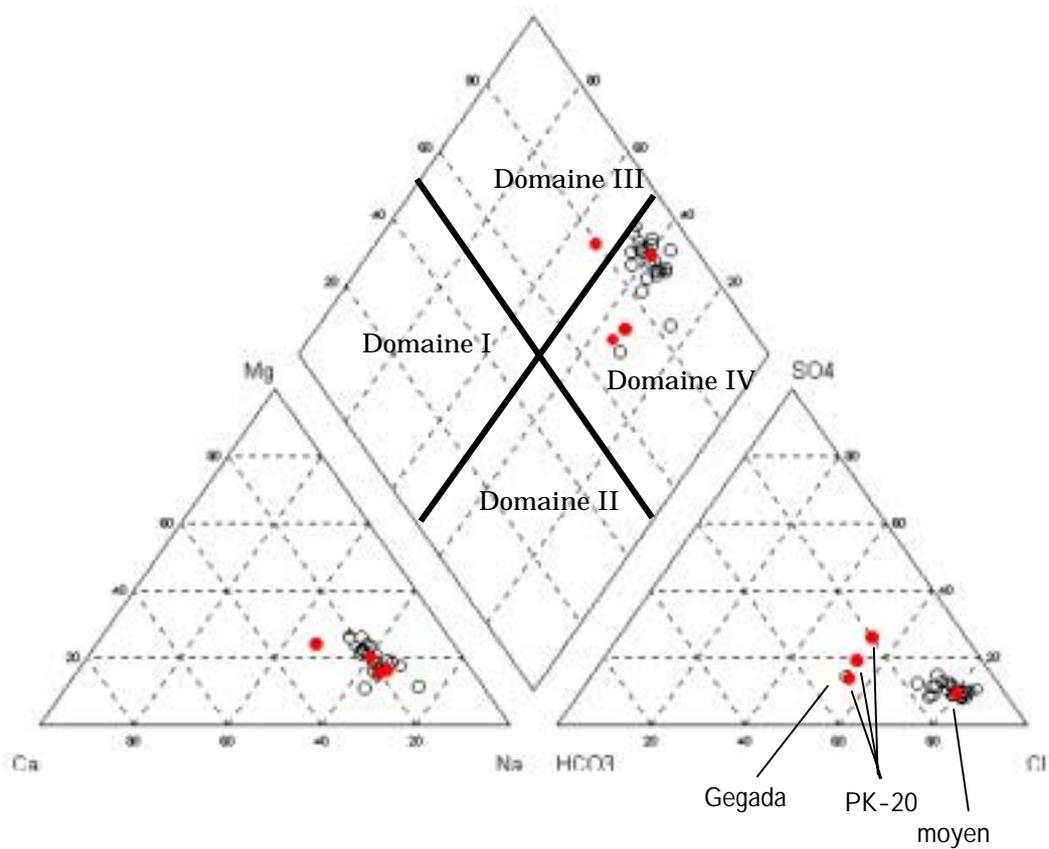
Fig.2.8 Diagramme Trilinéar de Piper

- Domaine I: Type carbonate de sol alcalin (type $\text{Ca}(\text{HCO}_3)_2$)
- Domaine II: Type carbonate alcalin (type NaHCO_3)
- Domaine III: Type de sol non carbonate de sol alcalin (type CaSO_4 , CaCl_2)
- Domaine IV: Type non carbonate alcalin (type Na_2SO_4 , NaCl)

Outre le diagramme de motifs ci-dessus, le diagramme trilinéaire de Piper indiqué sur la Fig. 2.8 a été établi sur la base des résultats de l'analyse de la qualité de l'eau. Le diagramme clé de ce diagramme montre que tous les forages productifs existants sont dans le domaine IV: sol alcalin non-carbonates (type NaSO₄ ou NaCl). Pour mettre au clair cette composition, en s'attachant aux ions négatifs, la possibilité de la répartition en eau mélangeant les types NaCl, HCO₃ et NaCl a été confirmée.

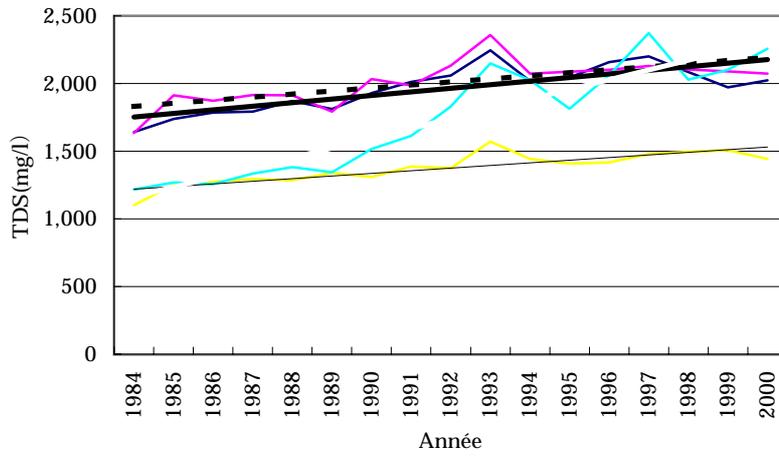
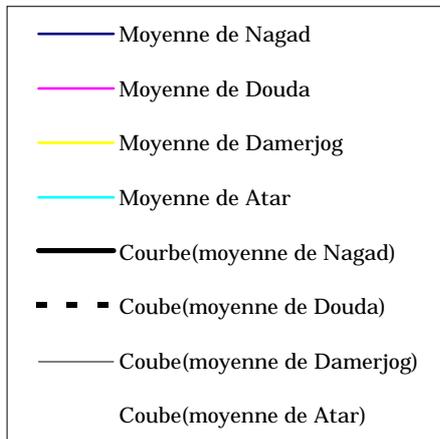
Figure 2.9 Tendances d'augmentation des TDS

Nagad: $y = 15,399x + 765,23$

Doua: $y = 10,023x + 823,8$

La valeur actuelle des TDS est d'environ 2000 mg/l dans les eaux souterraines des zones de Nagad, Douda et Atar, ce qui les rend impropres à la consommation en tant qu'eau potable. Cette tendance devrait se poursuivre dans l'avenir, et en 2010, les TDS devraient atteindre 2015 mg/l dans les zones de Nagad et Douda, et environ 2500 mg/l dans celle d'Atar. Le taux d'augmentation dans la zone de Damerjog est faible par rapport à celle des zones de Nagad, Douda et Atar, et la valeur actuelle d'environ 1500 mg/l devrait atteindre 1600 mg/l en 2010. L'augmentation des TDS signifiant que la salinisation de la couche de Djibouti va se poursuivre, l'utilisation des forages existants, considérée du point de vue de la conservation de la nappe de Djibouti, a donné les résultats indiqués dans le Tableau 2.20.

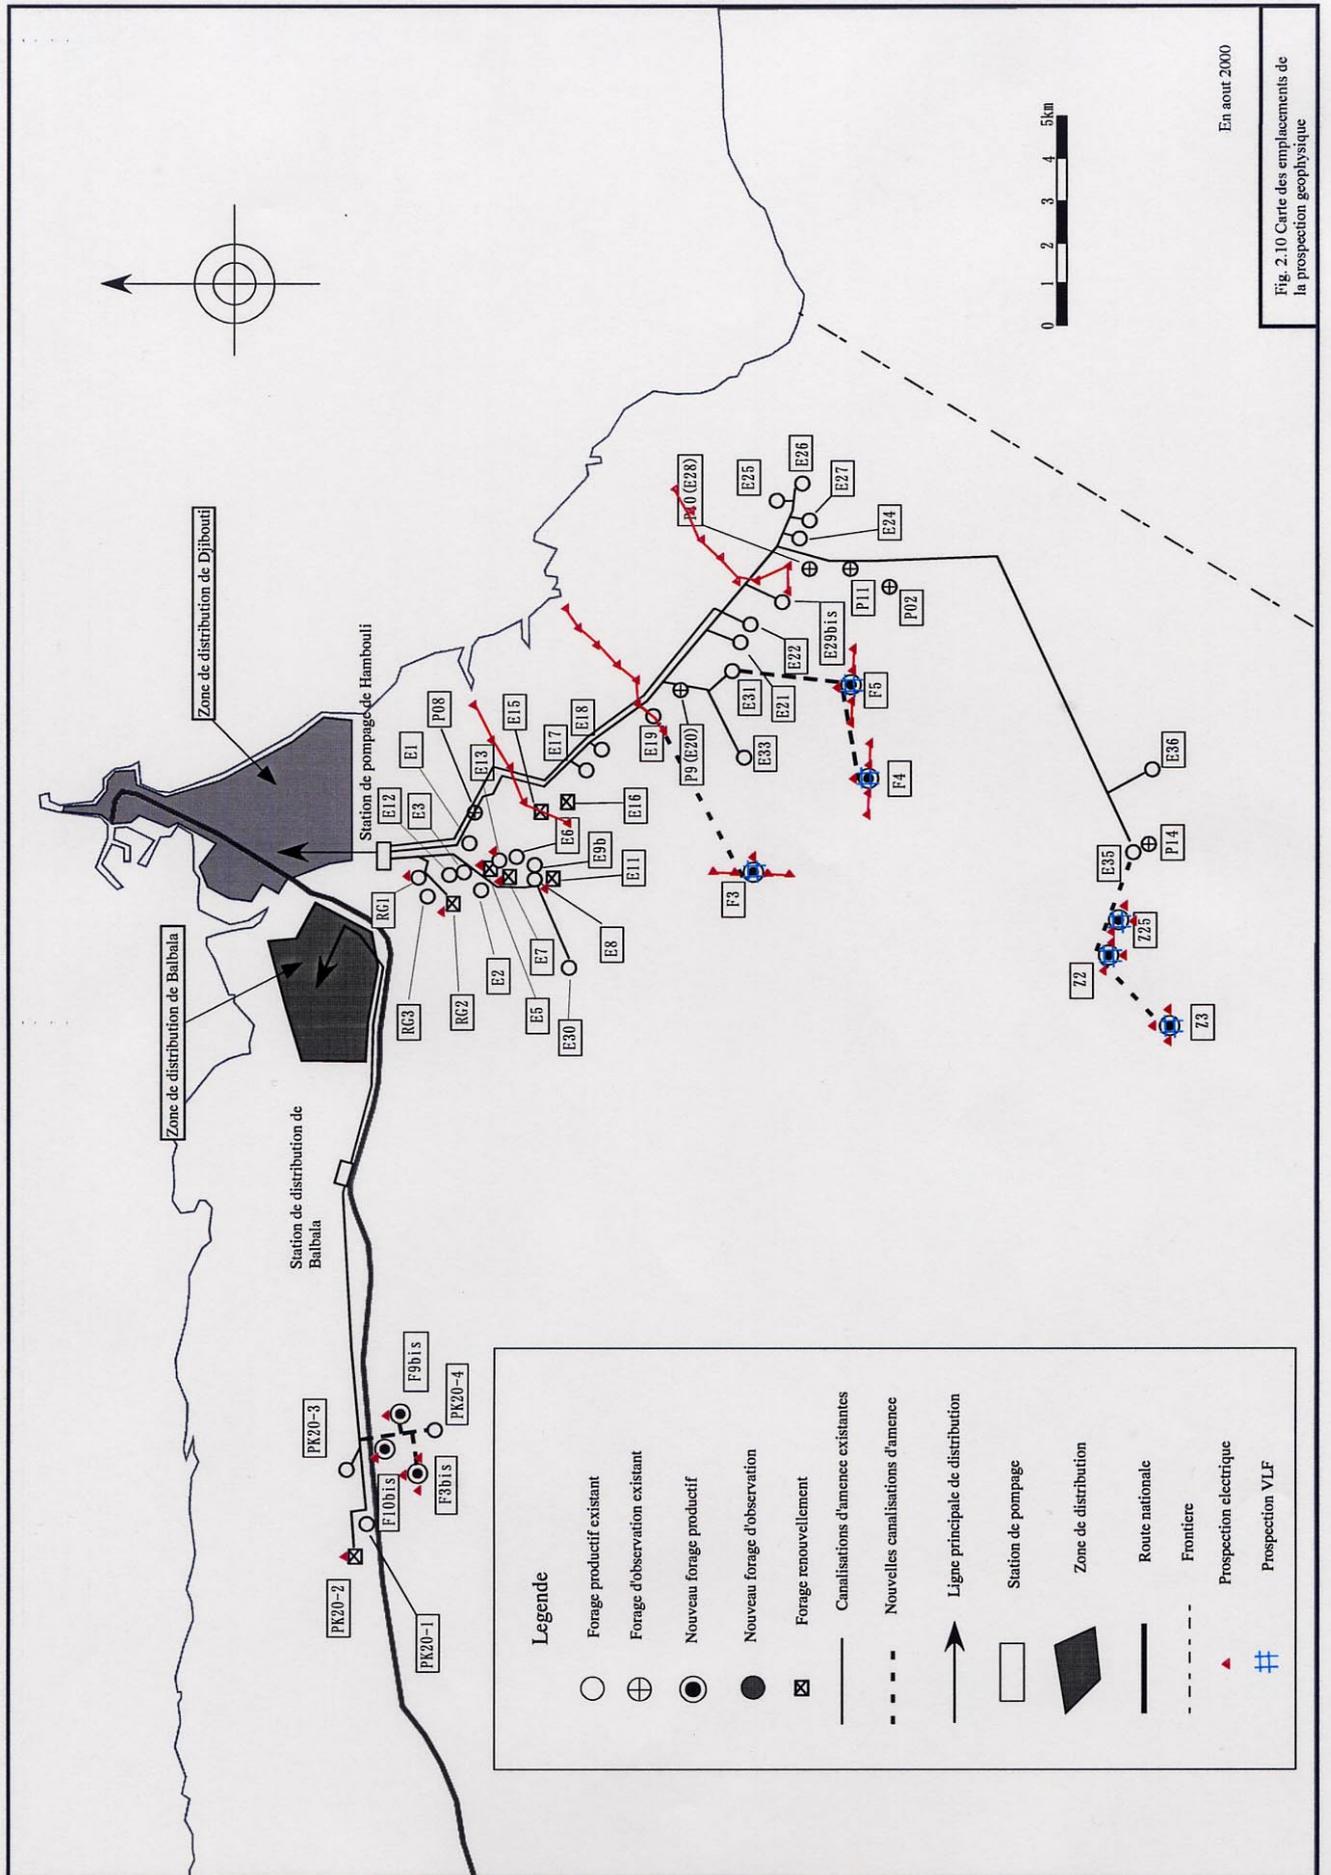
Legende

- Forage productif existant
- ⊕ Forage d'observation existant
- Nouveau forage productif
- Nouveau forage d'observation
- ⊗ Forage renouvellement
- Canalisations d'amenee existantes
- - - Nouvelles canalisations d'amenee
- ➔ Ligne principale de distribution
- ▭ Station de pompage
- ▭ Zone de distribution
- Route nationale
- - - Frontiere
- ▲ Prospection electrique
- # Prospection VLF

Comme le montre le Tableau 2.23, des valeurs de résistivité indiquant la présence d'une couche aquifère ont été vérifiées aux emplacements des nouveaux forages lors de la prospection électrique effectuée cette fois-ci. Comme le montre le Tableau 2.24, des valeurs de résistivité indiquant la présence d'une couche aquifère ont été vérifiées aux emplacements des forages à réhabiliter. La Fig. 2.11 donne les détails des emplacements représentatifs de la prospection géophysique et la section de résistivité des résultats de l'analyse.

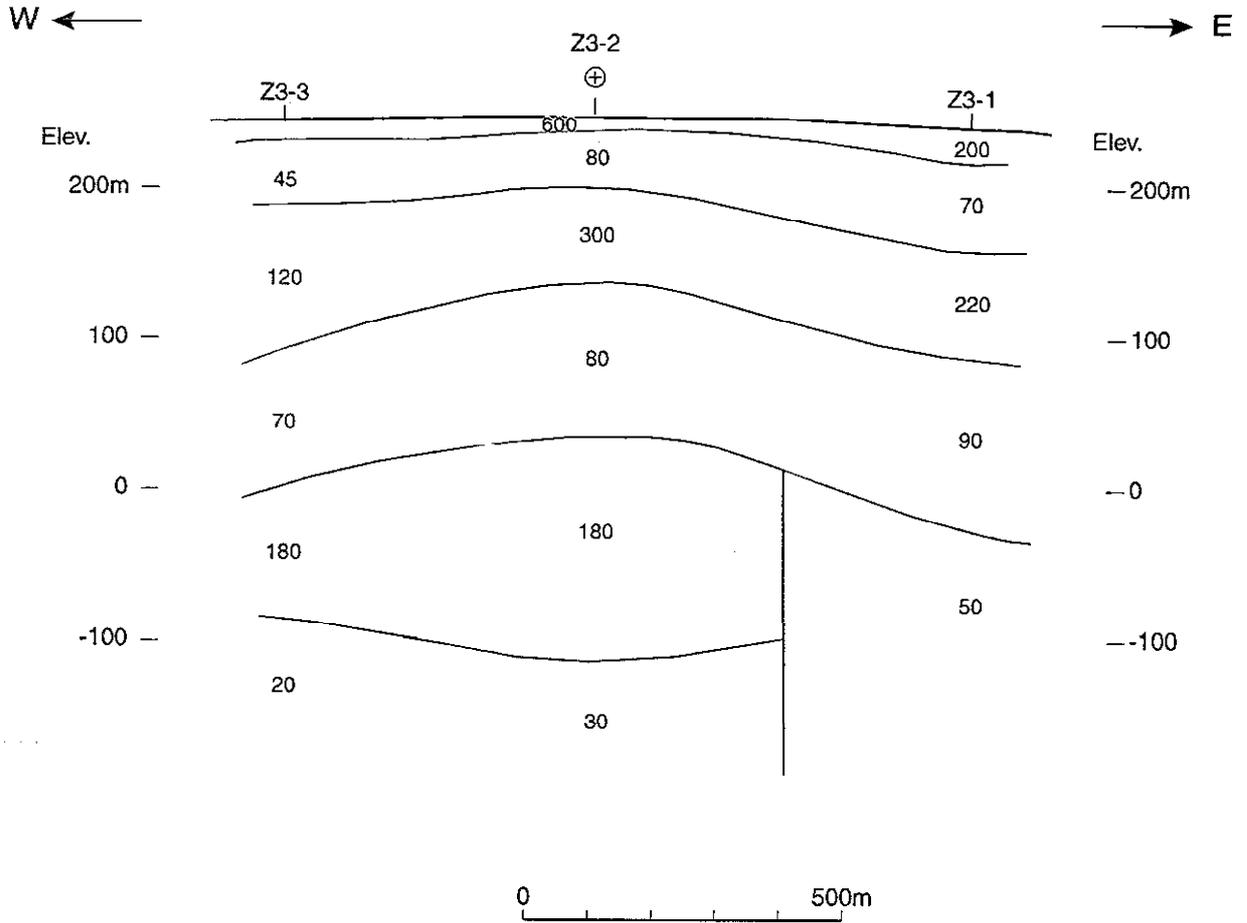
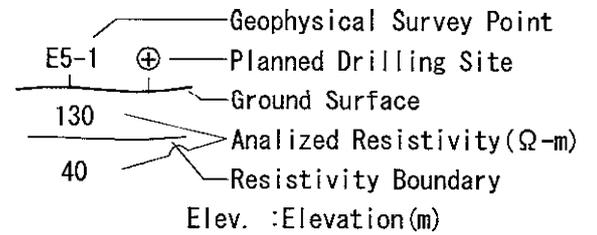
Figure 2.11 Resultats d'analyse de la prospection elelctrique (cas de Gegada).

Gegada
