第2章 プロジェクトを取り巻く状況

2-1 プロジェクトの実施体制

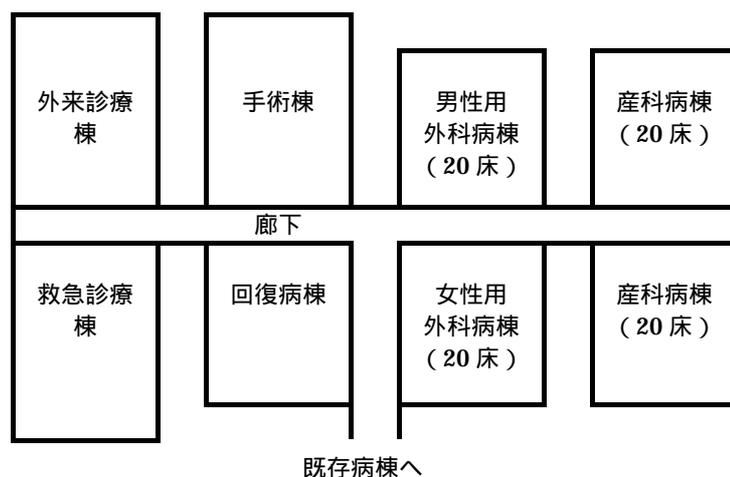
図 2 - 3 仮設棟の部門配置

仮設棟は 8 棟あり、病室 4 棟（病床数合計 80 床）、外来診療部 1 棟、救急診療部 1 棟、手術部 1 棟、回復病室 1 棟として使用する計画で、建物と建物の上に設置された廊下で結ばれ、既存病院棟ともエントランス・ホールに廊下で結ばれている。延床面積は 2,333.50 m² で、各棟の面積は外来診療棟、救急診療棟、手術棟が各 282.17 m²、病棟と回復病棟が各 238.85 m²、残りが廊下と既存病棟への渡り廊下の面積である。

各棟の内部仕上は共通しており、床は土間コンクリート表し、壁はプレキャスト・コンクリート製のパネルに直接塗装、天井はアルミ合金製のリブ付きアーチ表しで手術部のみ T バー吊り岩面吸音板貼である。施設のグレードは相対的に低い、病棟や外来診療部はまだしも、手術部については電気・給排水等のインフラ設備が不十分であり、清潔・不潔の区分も無く、室内の仕上げ材が不適切で天井高さも低いいため建築的にも仮設であることは歪めない。

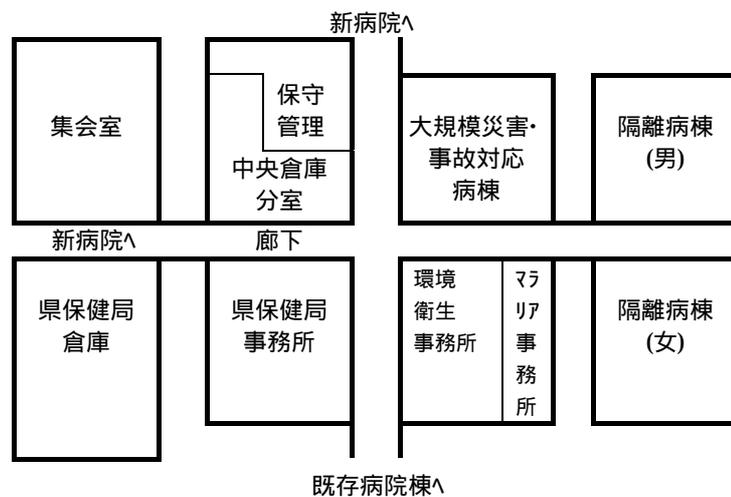
図 2 - 4 仮設棟の利用計画

新病院が竣工し、仮設棟の機能が新病院に移転した後の仮設棟の有効利用方法として、今回の要請に含まれていなかった隔離病棟や大規模災害・事故対応病棟、他の国立病院には設置されている集会施設、本計画で面積が不足した中央倉庫の一部や保守管理部門、また現在「工」病院の敷地内にあるが床面積が不足している県保健局事務所および県保健局から病院・保健所・保健支所に分配される医薬品等の県保健局倉庫等が、「グ」国側から提案された。用途変更に当っては「グ」国側の改修費用が出来るだけ少ないこと、本計画との関連性のある配置計画とすること等を考慮し、協議の結果、下図の利用計画が合意された。
