| グアテマラ共和国国立プエルトバリオス病院建設・医療機材整備計画 | |

8. 自然条件調査結果  
8 - 1 敷地測量図- 1

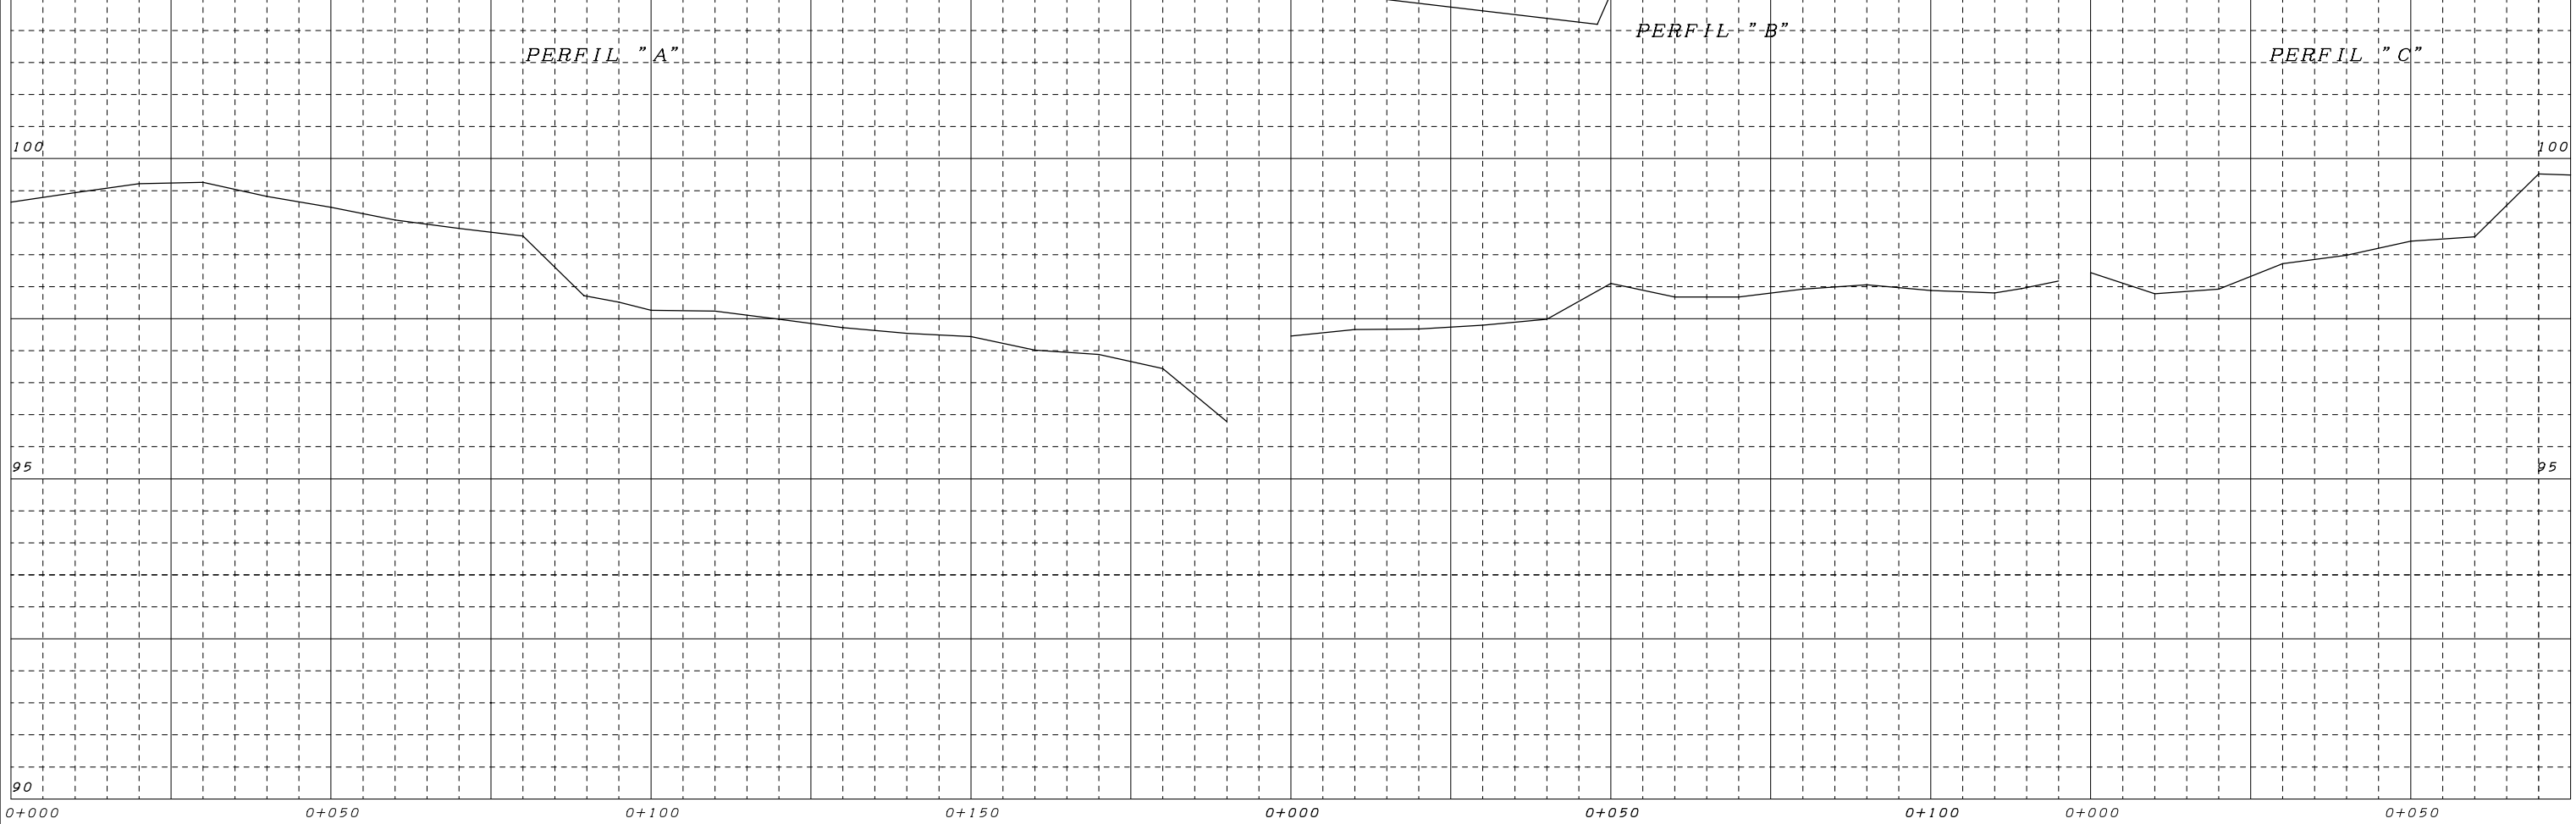
8 - 1 敷地測量図- 3

HOSPITAL DE PUERTO BARRIOS  
PLANTA DE LOCALIZACION Y  
PERFIL DE LOS EJES "A", "B" y "C"

ESCALAS: PLANTA: 1:1000  
PERFIL: HORIZONTAL: 1:1000  
VERTICAL: 1:100
