#### (4) 既存井戸と滞水層の状況

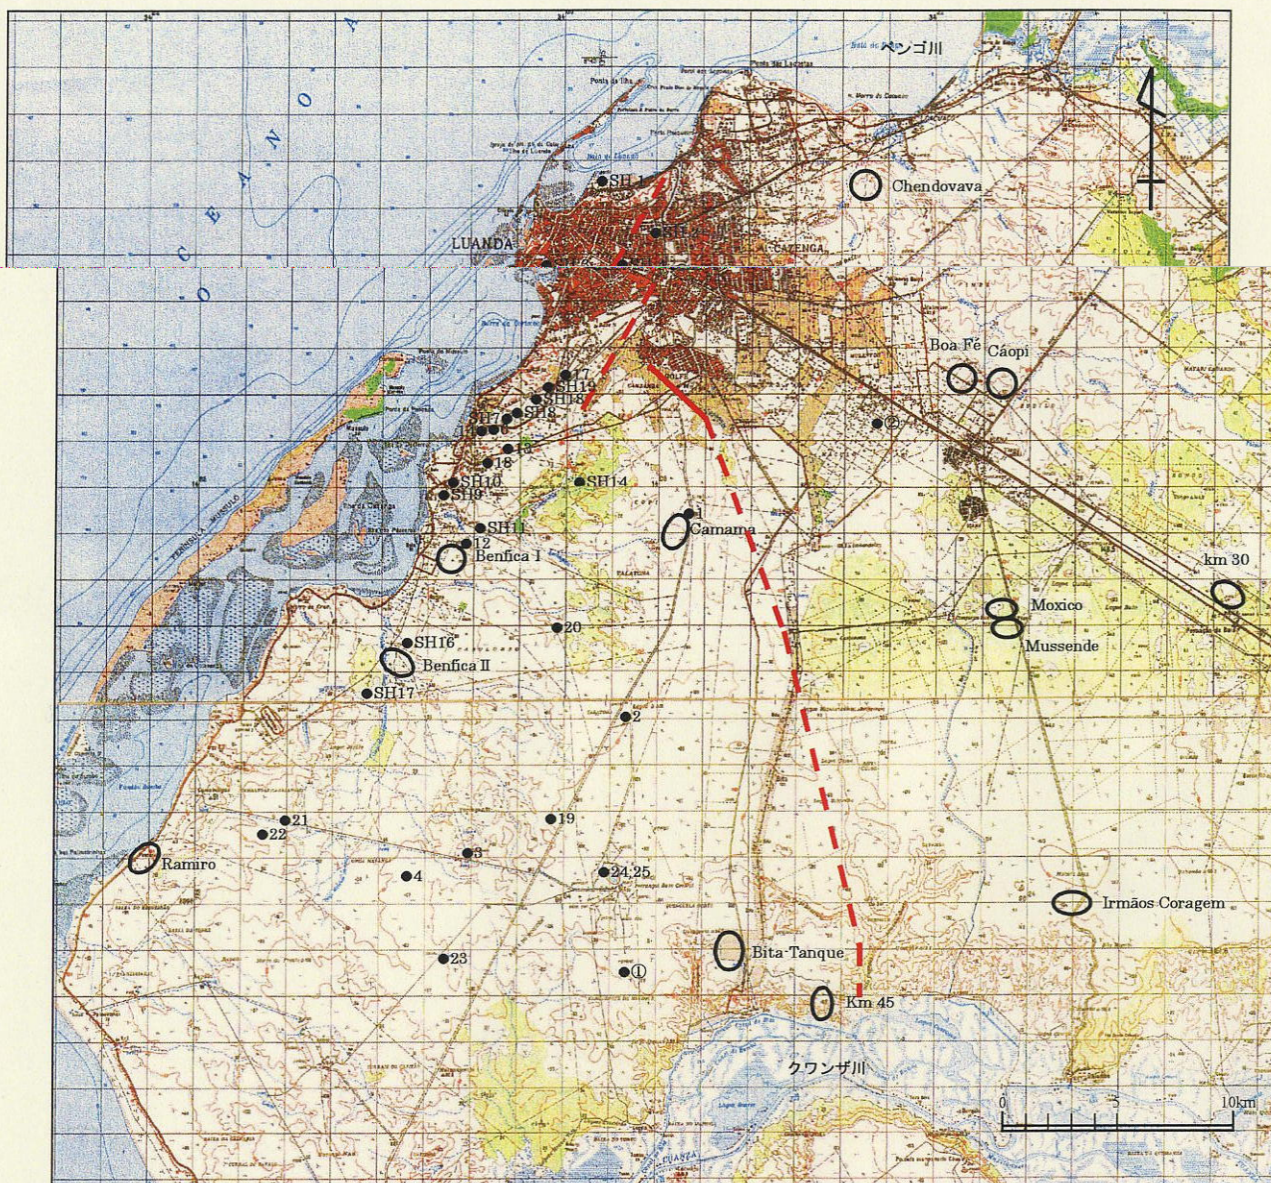
--- 推定断層

手掘井戸・池

対象地域内の生活用水として、安定した水源として深井戸が挙げることができる。対象地域内には、計 29 箇所の現在稼働中の深井戸がある。既存深井戸の位置は図-2.4.11 に、井戸一覧を表-2.4.12 に示す。

対象地内の深井戸は、調査地域中央部を通る断層の南西部地域にその分布が限られ、断層の北東側の地域では深層地下水の開発が困難なため、この地域に居住する住民は、給水車から水を購入（浄水及び未処理河川水）、あるいは河川から直接生活用水を得ている。未浄化の河川水を利用せざるを得ない地域では、水系疾病に罹患する住民が多く見られる。
