INFORME DE APOYO B
RECONOCIMIENTO GEOLOGICO

APOYO-B : RECONOCIMIENTO GEOLÓGICO

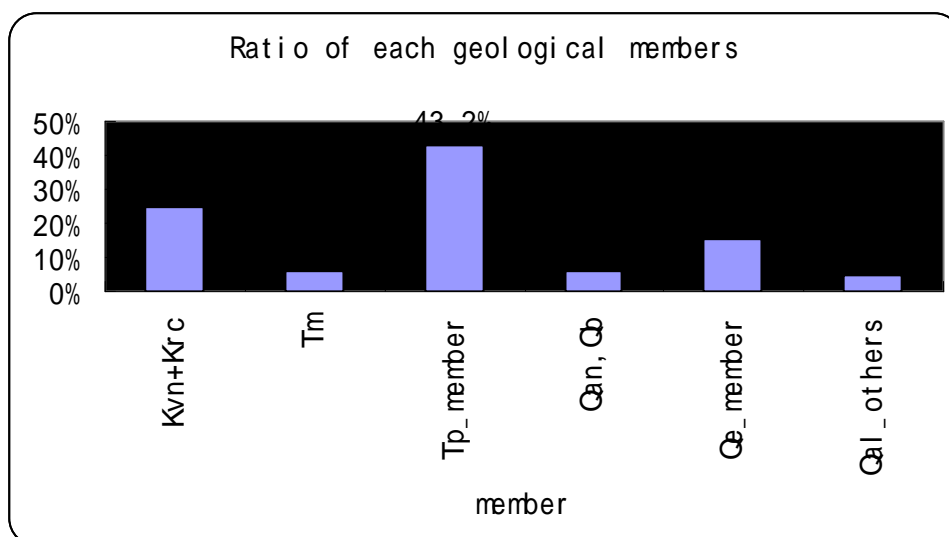
Figura B.5.4 Distribución de Miembros Geológicos

La *Figura B.5.4* muestra la distribución de las rocas por la edad de la formación. El estrato (Kvn+Krc) del Cretáceo representa el 25% del Area Objeto. El miembro Tm que comprende la secuencia Ignimbrítica del Neogeno ocupa 43%. El miembro Qe que comprende depósitos en terrazas del Cuaternario representa el 15%.

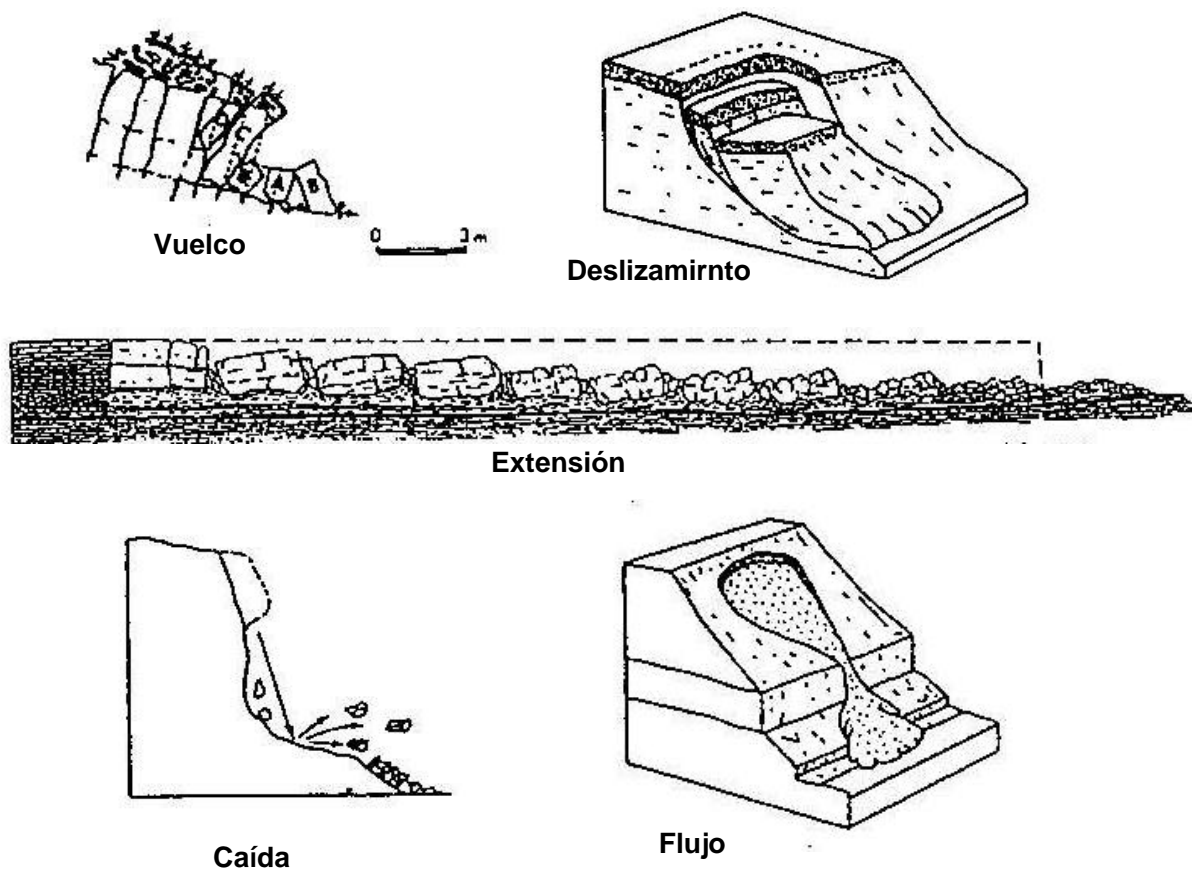
Figura B.6.1 Clasificación de un Movimiento de Talud por Vanes (1978)

Vanes (1978) clasificó el tipo de movimiento de tierras en un pendiente en “vuelco”, “deslizamiento”, “extensión”, “caída” y “flujo”. La clasificación japonesa se funda en el grado de daños causados por la magnitud y velocidad del cuerpo móvil, por lo que no siempre puede corresponder a la clasificación de Vanes, pero el clasificado “deslizamiento de tierra” en el presente Estudio corresponde en general al clasificado “deslizamiento” de Vanes. El “derrumbamiento de talud” corresponde aproximadamente a cualquier fenómeno que sea de menor escala de la “caída” o el “deslizamiento”.

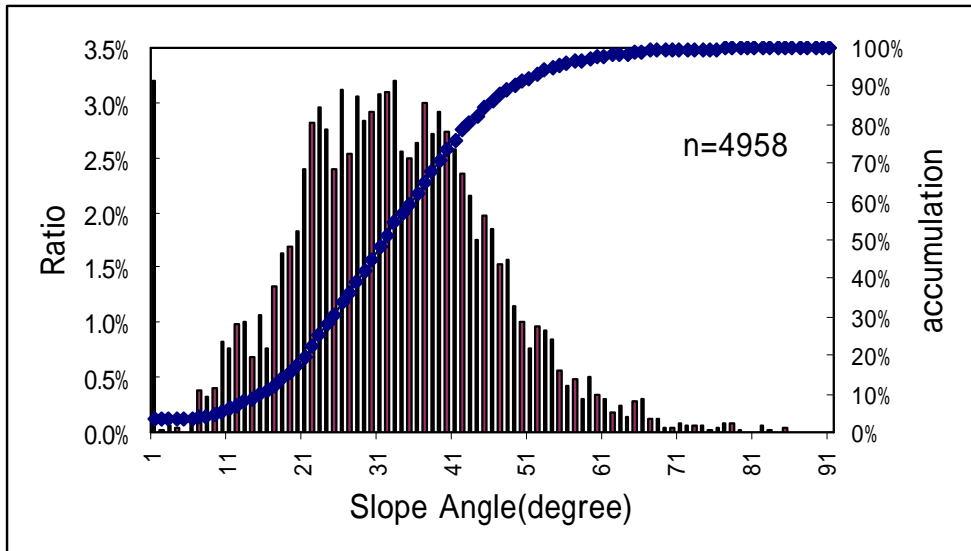
Figura B.6.7 Grado del Talud de los Derrumbamientos de Taludes

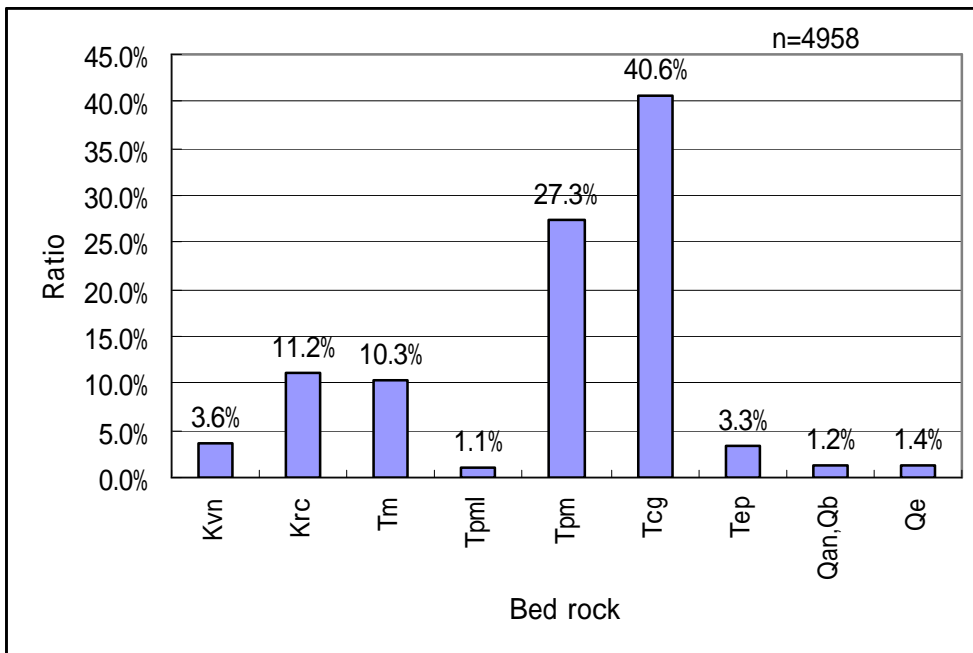
Figura B.6.8 Clasificación Geológica del Derrumbamiento de Taludes

La *Figura B.6.8* muestra la clasificación geológica de los derrumbamientos de taludes. La figura muestra que el número de casos con Tcg y Tpm es grande. Se observa que es útil analizar el caso de acuerdo con la clasificación geológica de los taludes.

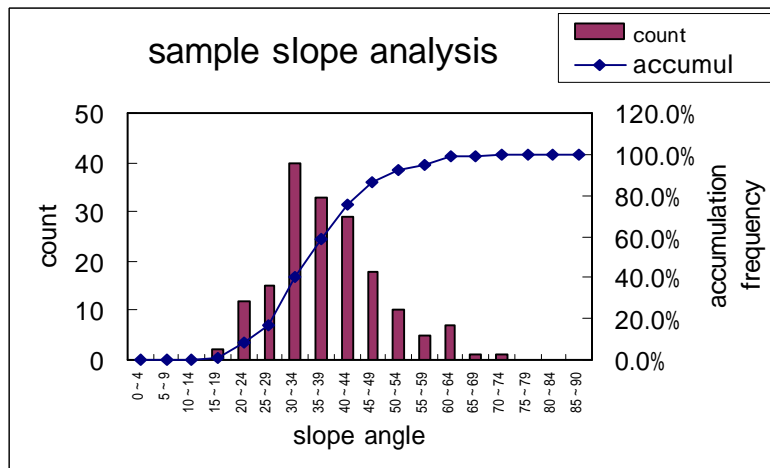
Figura B.6.10 Distribución de Frecuencia de Derrumbamiento de Talud

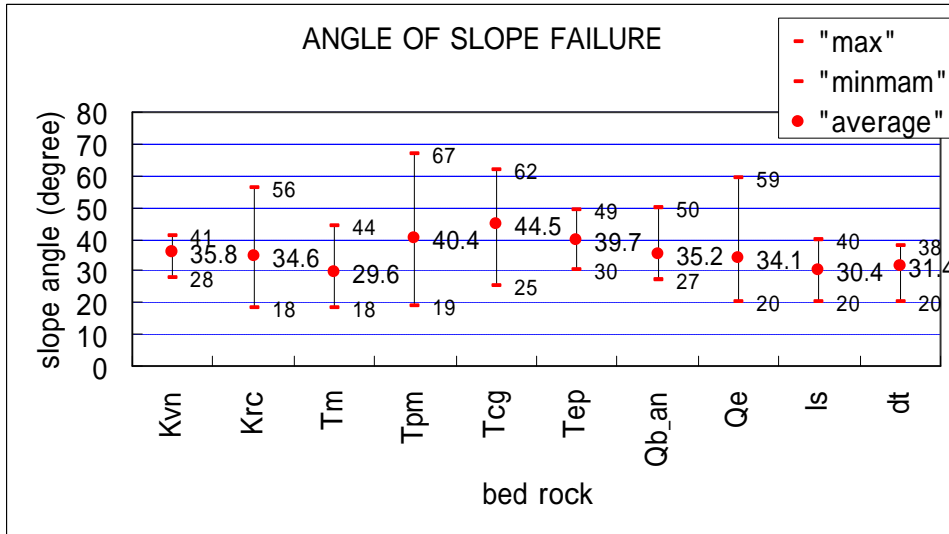
Figura B.6.11 Ángulos de Pendiente Recolectados de cada Roca de Lecho

La *Tabla.B.6.3* y la *Figura.B.6.11* muestran el grado de los taludes de acuerdo con la clasificación geológica. Hay una diferencia en la categoría del grado de una clasificación geológica a otra. La *Figura.6.12* resume la relación entre el grado (theta) y la altura (H) de acuerdo con la clasificación geológica. Muestra una correlación positiva entre el grado y la altura del talud.

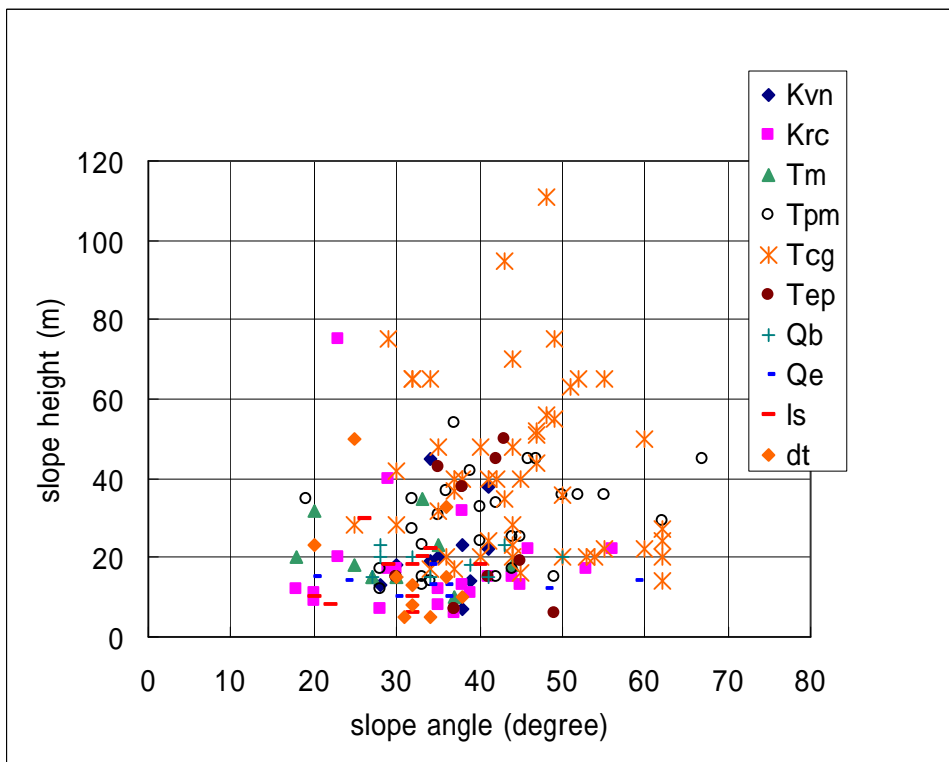
Figure B.6.12 Relación entre Altura y Ángulo de Derrumbamiento de Talud

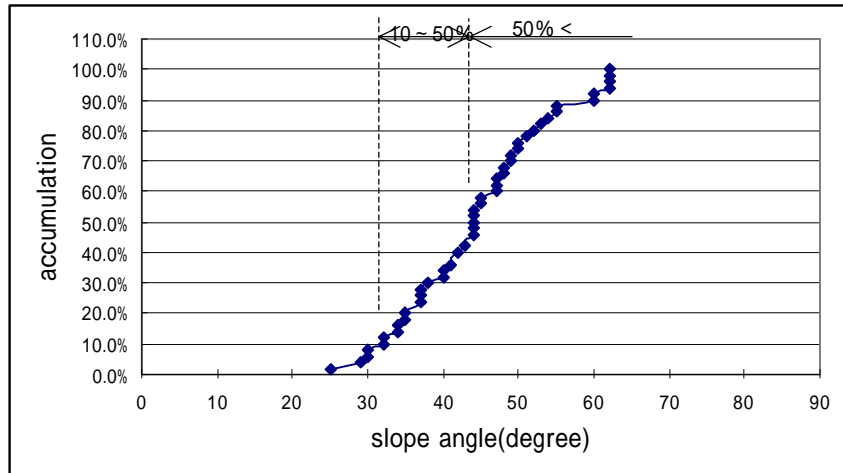
Figura B.6.13 Relación entre el Ángulo de Pendiente y Ratio de Ocurrencia de Derrumbamiento de Talud en Área Tcg

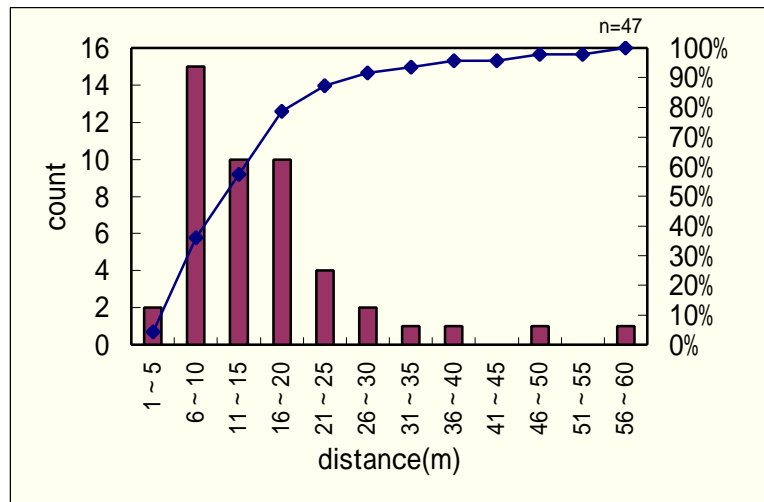
Figura B.6.14 Longitud del Area Afectada

De acuerdo con la *Figura B.6.15*, la correlación entre D y H es débil, aunque se observa que todos los casos están encima de la línea $D=2H$. La *Figura B.6.14* muestra que el 80 % de todos los casos tienen los valores de D de menos de 20 metros.

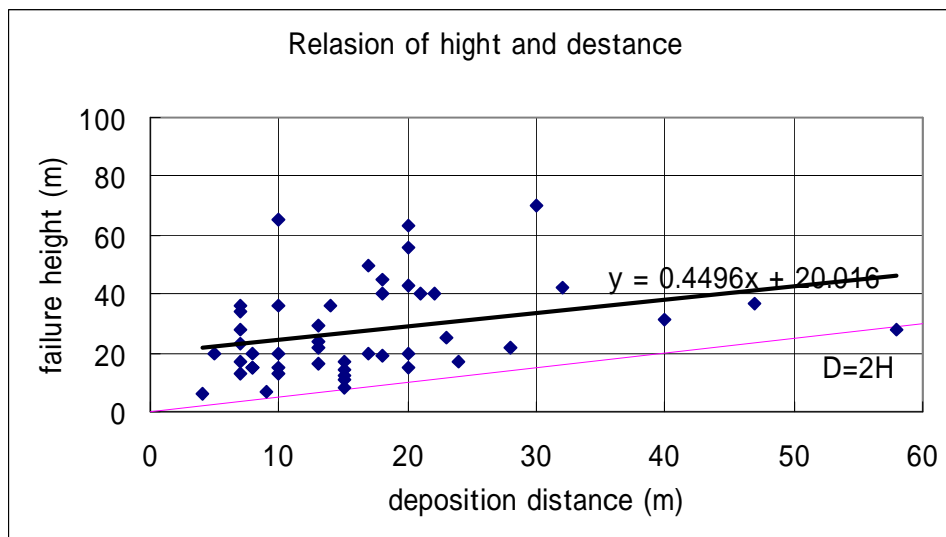
Figura B.6.15 Correlación entre la Altura de la Longitud del Area Afectada

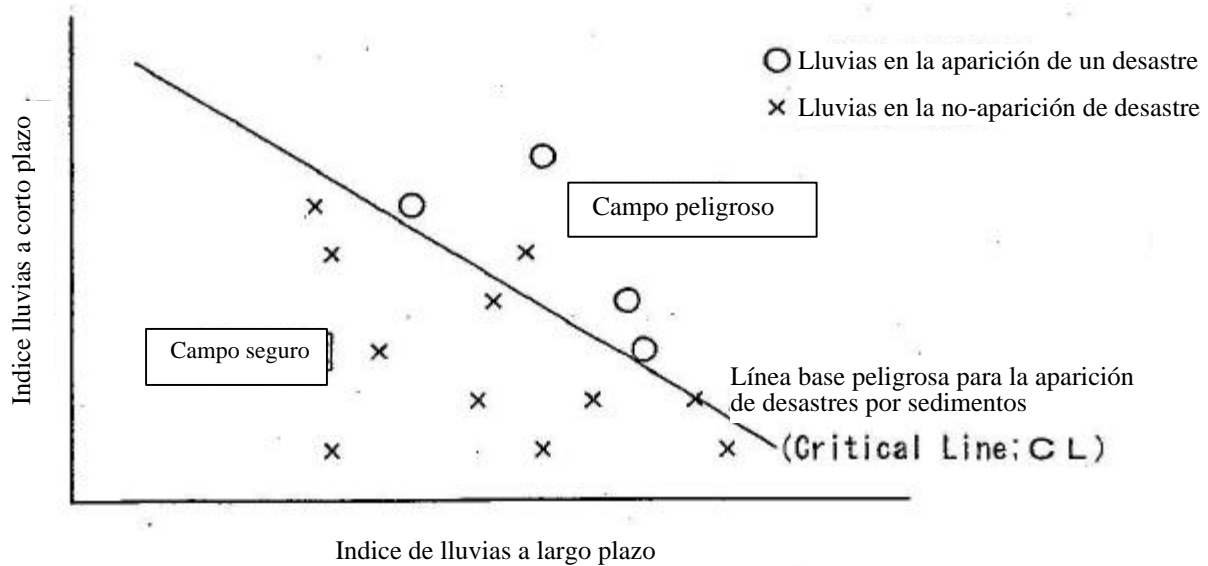
Figura B.8.2 Concepto de Establecimiento de Estándar de Lluvias para la Alerta/Evacuación de Desastres por Sedimentos

1. En primer lugar, se clasifica el área objeto en distintas áreas (bloques), donde las condiciones de desastres por sedimentos, tales como características geográficas y litología geológica se consideran iguales.
2. En cada área, el valor de precipitaciones en el momento en el que ocurren y en el que no ocurren desastres por sedimentos, se determina utilizando dos índices: un índice a corto plazo (lluvias durante 1 hora, etc.) en el eje vertical y el índice de lluvias a largo plazo en el eje horizontal.
3. Se define una línea crítica (CL: Línea base peligrosa donde ocurren desastres por sedimentos) por partición con ocurrencia de lluvias y sin ella, tal como aparece en la *Figura B.8.2*. Si las lluvias superan esta línea, se teme que ocurra un desastre por sedimentos, lo que se puede utilizar como uno de los índices de determinación de alerta/evacuación.

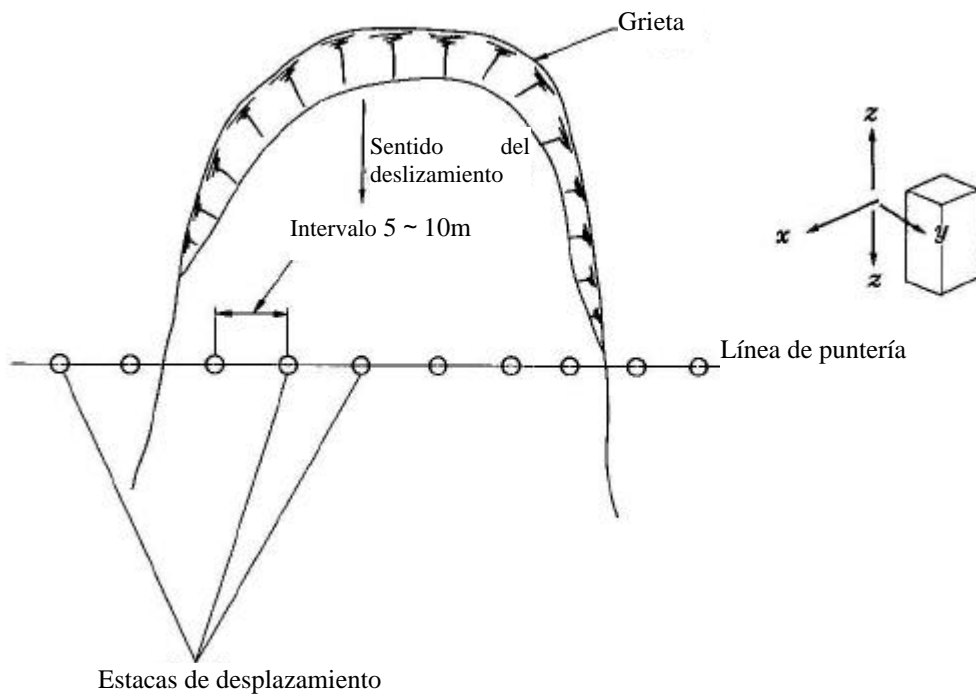
Figura B.8.4 Distribución de las Estacas de Desplazamiento

Se instalan estacas de desplazamiento sobre una línea de puntería en el interior del suelo del deslizamiento y exterior (suelo natural fijado) a lo largo del deslizamiento tal como aparece en la *Figura B.8.4*. Se mide la cantidad de movimientos de las estacas. Para la medición, es conveniente medir el movimiento en el sentido del deslizamiento, sentido transversal y sentido perpendicular.
