試験施工調査概要

本調査の一貫として行った、現地施工業者 2 社、日本施工業者 1 社による試験施工の概要を、以下に示す。

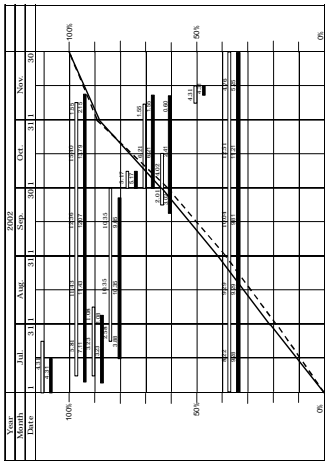
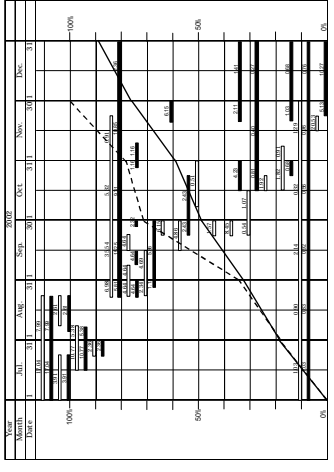
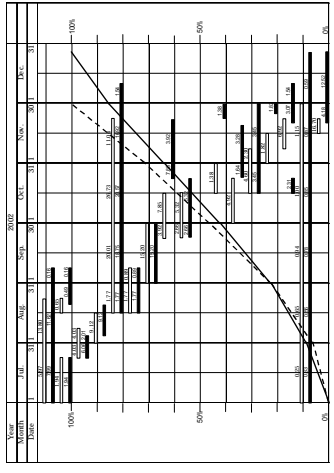
契約工期内に全ての工事、竣工検査及び引き渡し関係の作業を完了している。 11/30現在 実施出来形 100% (予定出来形 100%)	壁上梁のコンクリート打設が完了し、プラスチック 塗装等の仕上げ工事に着手。但し、窓フレーム取付の遅れ、必要資材の適切な時期での入手不可など、現場作業の進捗に合わせた準備及び最終工期を脱んだ準備が不十分の為、進捗がさらに遅れ、6.5週間程の遅れになっている。 関連工事の調整、作業順序の管理が不十分の為、ほとんどの仕上げ工事で未施工部分が各所にある。 11/30現在 実施出来形 75.69% (予定出来形 100.00%)	ルーフィング布設、各建具取付、各所プラスチック及び塗装工事に着手。最終工期を脱んで最後の追い込みを試みるが、遅れを完全に挽回することは出来ず、約10日程の遅れが生じている。 窓フレームの塗装による固定が遅れ、窓廻りのプラスチックが不完全なまま約2週間放置された為、内装塗装工事にも着手出来ずしばらく待機の状態であった。 11/30現在 実施出来形 85.36% (予定出来形 100.00%)
12月	各種仕上げ工事に着手するが、セメント等材料の不足、他工種との取合い部の調整不備により、全ての工種に渡って未施工の部分が残っている。完了までに2-3週間かかる見込みとなっている。 12/31現在 実施出来形 89.08%	家具の製作完了が遅れ、12/26に建物の引き渡しを行い、約1ヶ月遅れの竣工となっている。 12/31現在 実施出来形 100.00%	家具の製作完了が遅れ、12/26に建物の引き渡しを行い、約1ヶ月遅れの竣工となっている。 12/31現在 実施出来形 100.00%
工程管理 出来高表
