ANEXO 1 – D
PLAN DE MEJORAMIENTO DE LA CALIDAD DE
AGUA DEL SISTEMA DE
AGUA POTABLE EXISTENTE
(XEATZAN BAJO)

PLAN DE MEJORAMIENTO DE LA PRODUCCIÓN DE CAFÉ (PANYEBAR)

THE VERIFICATION STUDY OF MASTER PLAN ON
SUSTAINABLE RURAL DEVELOPMENT FOR THE
REDUCTION OF POVERTY
IN THE CENTRAL HIGHLAND REGION

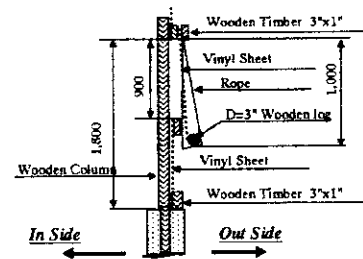
Windows for Ventilation
