図4.1(2) 水理地質図 下部/深部裂隙型帯水層(70m以深)

第4章 水理地質

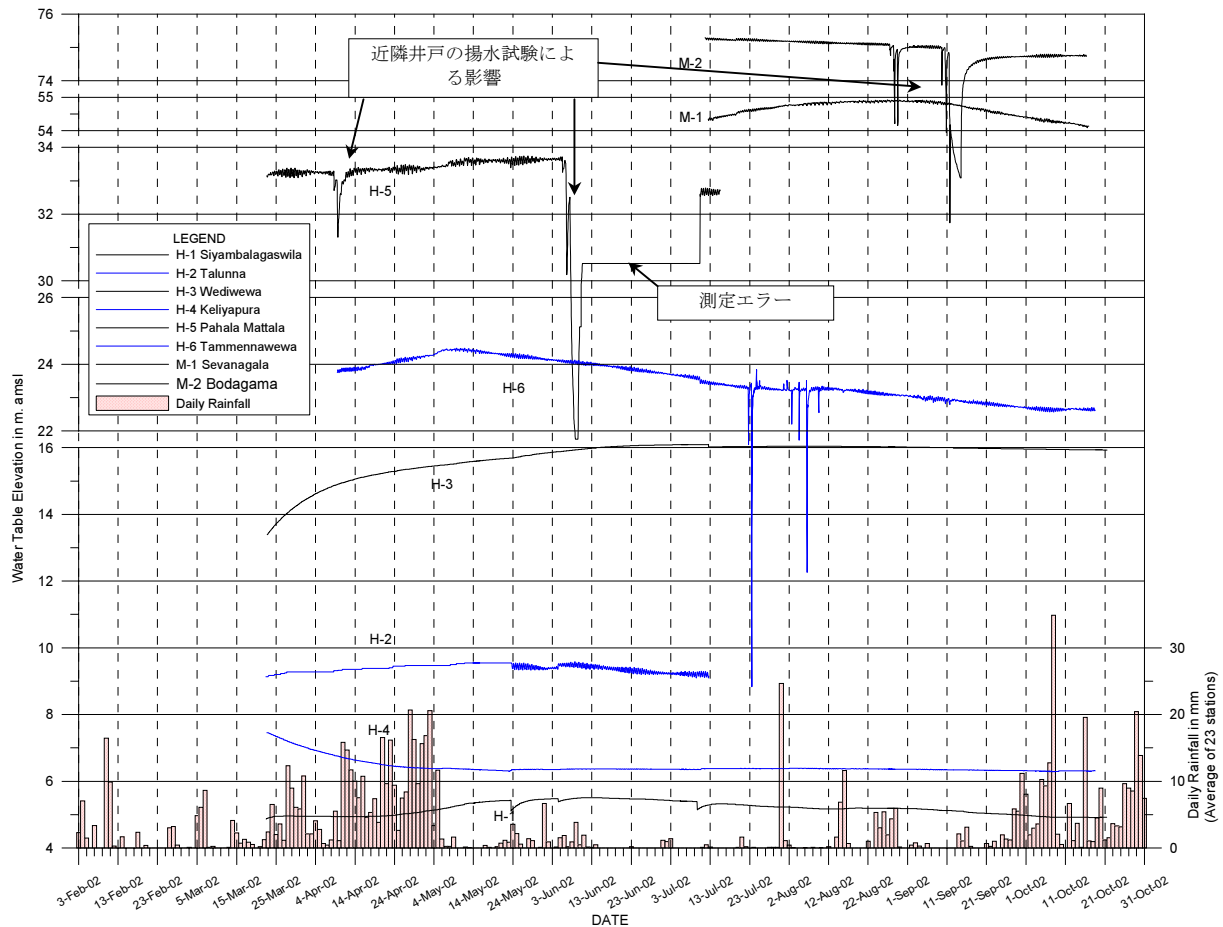
連続水位変化記録の結果を図 4.4 に示す。近傍の井戸の揚水の影響が観測されていることから、基盤岩内の割れ目はつながりがあることを示している。また、地球潮汐の影響が観測された。

試験井の連続水位測定の結果、帯水層が 150m 以深の場合でも、水位変化は雨量変化と関連があることが推定できる。このことから、降雨は、深部帯水層にも涵養していると考えられる。

図 4.4 試験井のハイドログラフ

既存井の地下水位定期測定と、試験井の連続水位測定を実施した。

(2) 試験井の連続観測結果
