17.3.2 凝灰岩のグループと安山岩のグループの分析

17.3.4 風化帯のゆるみ領域におけるのり面勾配の解析

17.4 橋梁基礎の洗掘の検討

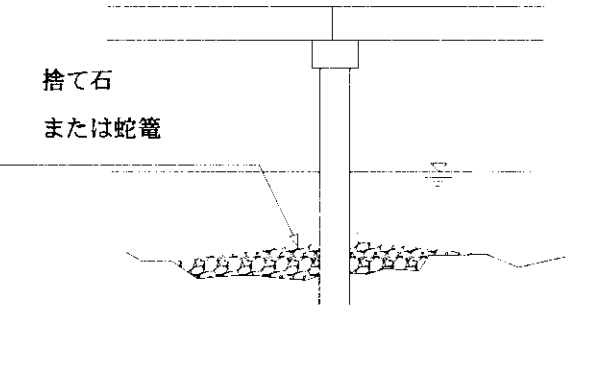
材料	概略図	適 要
捨石 または 蛇籠

<p>仮設工及び流速が遅い河川に適用される。 経済性に優れ、施工設備が簡単かつ容易である（ほとんどが人力作業）。 地盤がやわらかい河床では不等沈下に追従できる利点を持つ。 維持管理が必要となる。</p>
コンクリート

橋脚周りの防護工にはその使用材料によって表 17.4.2 に示す対策工を用いる。また、各橋梁への適用対策工を表 17.4.3 に示す。

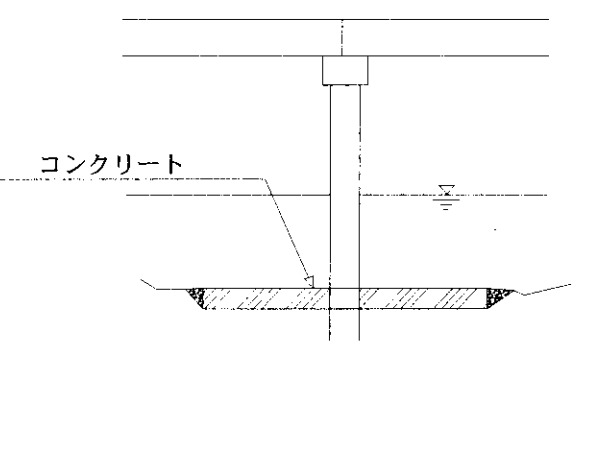
<p>流れが速く、河床の地盤が強固な箇所に使用される。 河床の地盤がやわらかい箇所では、不当沈下により破損するおそれがあるため不向きである 現場コンクリートの施工があるため、雨季の水量が多い時期は施工ができない。 施工時期が限定される。</p>
コンクリートブロック

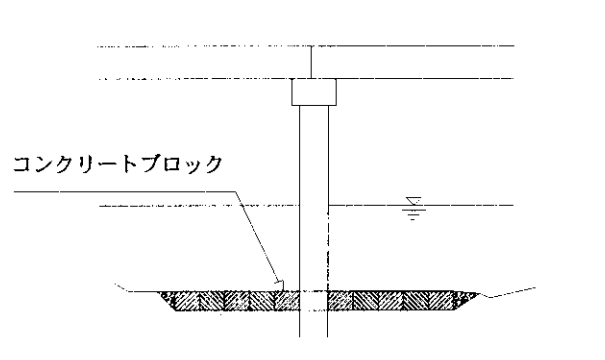
<p>流速によりコンクリートブロックの大きさをかえることができ、あらゆる河川に対応できる プレキャスト製のコンクリートブロックを用いるため、洪水時以外は施工が可能。 維持管理が不要である。 多少の不等沈下にも追従できる</p>
