Figure 6.2-6 Résultat des levés topographiques

(6) Nature du fond marin

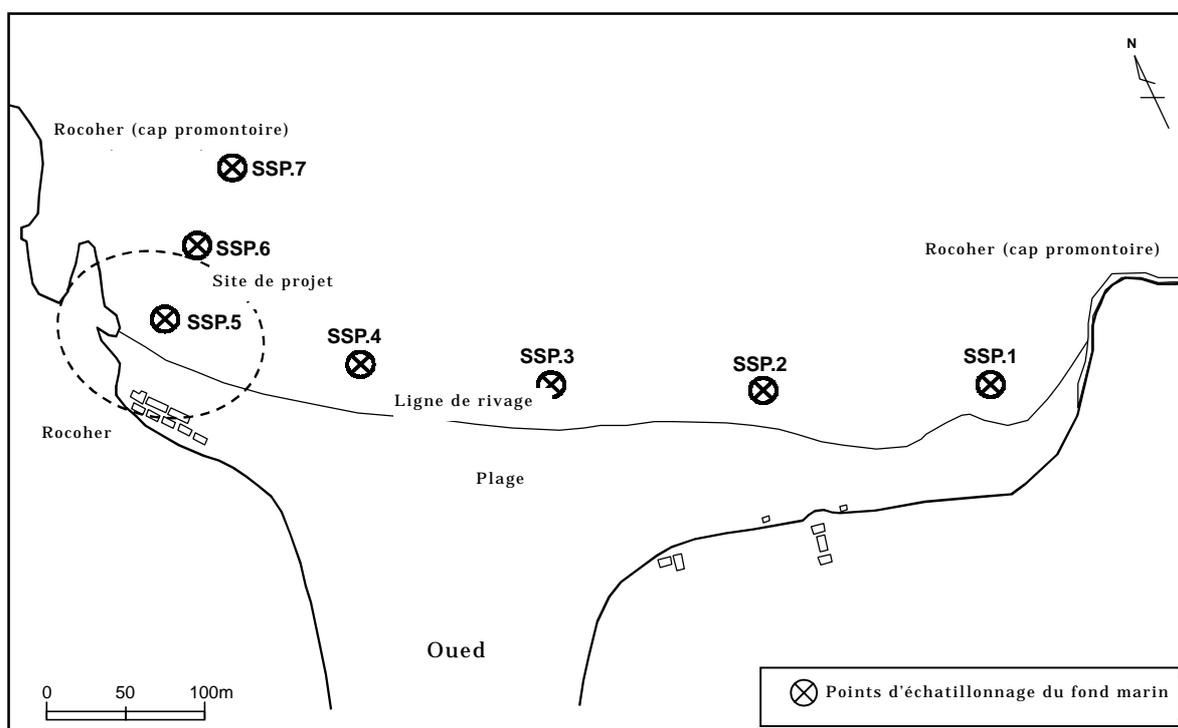
Figure 2.2.5-8 Points d'échantillonnage des matériaux du fond marin

On a analysé la nature des matériaux du fond marin. La figure 6.2-8 présente les points d'échantillonnage des matériaux du fond marin. Et le tableau 6.2-6 présente le résultat de l'analyse.

D'autre part, on trouve que la partie de la plage (côté terrestre) de SSP3 à SSP5 est caractérisée par la sédimentation des graviers. Surtout celle située près de SSP5 est couverte par de graviers de 2 cm à 10 cm. Par contre, la partie de la plage de SSP1 à SSP3 est pour la plupart constituée du sable. On n'y trouve presque pas de gravier.

L'analyse des matériaux du fond marin situé au front de la plage montre que la plupart de la partie est constituée des matériaux sableux jusqu'au large, partiellement avec des roches et pierres. Le diamètre des grains est de 0,31 à 0,45 mm.

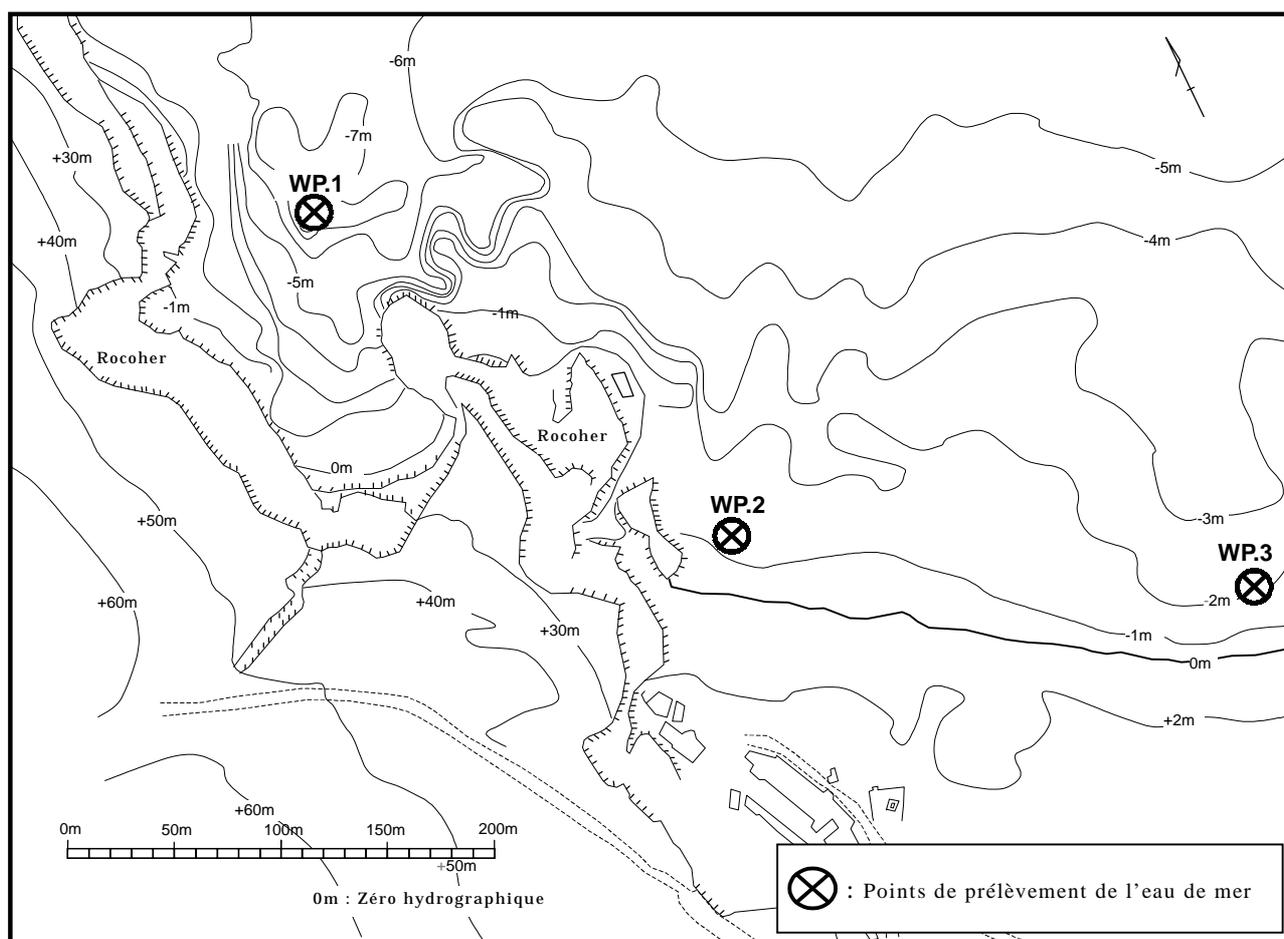
Figure 6.2-9 Points de prélèvement

On a analysé la qualité de l'eau deux fois pour chaque point d'échantillonnage. La figure 6.2-9 indique 3 points d'échantillonnages. Et le tableau 6.2-8 présente le résultat de l'analyse. Il a été jugé par le résultat de l'analyse de pH, de DCO et de la turbidité que l'eau de la zone faisant l'objet de l'analyse n'est pas polluée. Cependant les valeurs obtenues par 2^{ème} analyse de WP2 sur les O2 dissous, DOC et la turbidité ont été changées par rapport à celles de 1^{ère} analyse, bien qu'elles ne soient pas intolérables. En conclusion, les valeurs des analyses, sauf 2^{ème} analyse de WP2, répondent presque aux exigences de la norme japonaise pour la qualité de l'eau potable (Ministère de l'environnement du Japon).

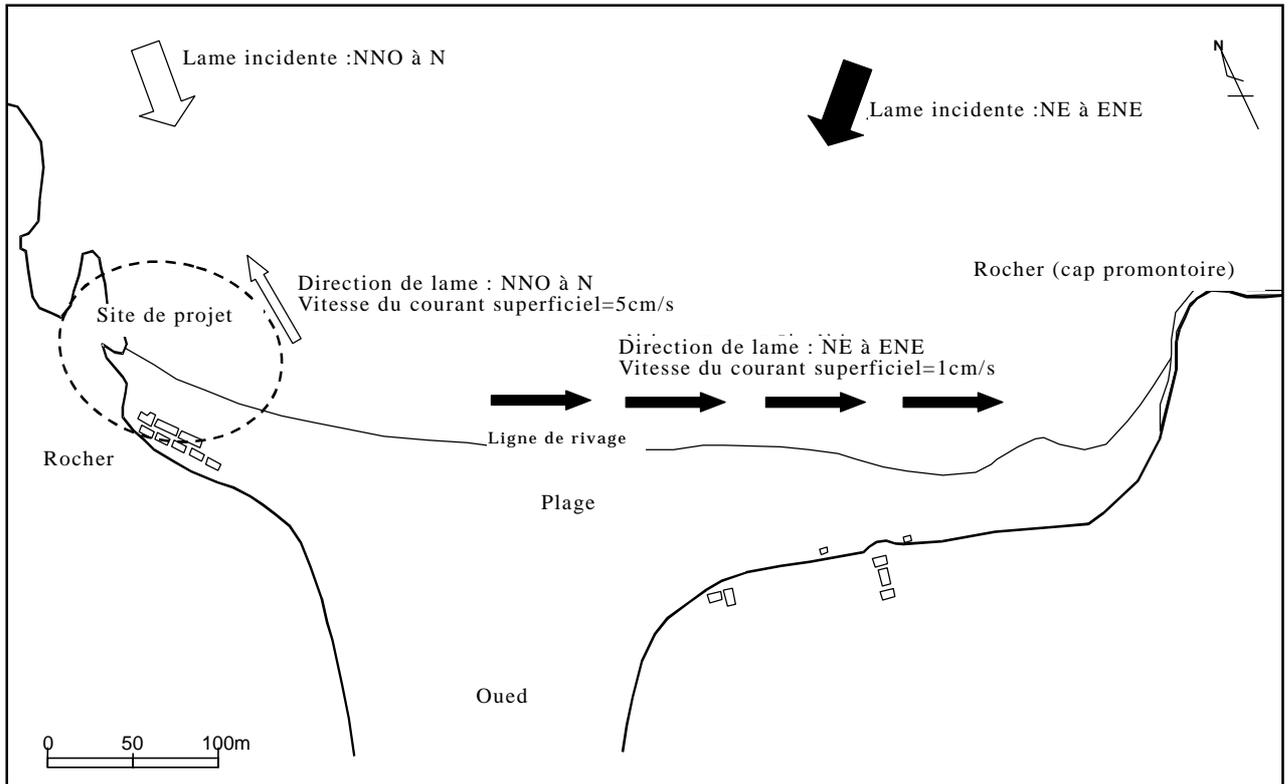
Figure 6.2-10 Situation des courants dans le voisinage du ravage

Les figures 6.2-10 et 6.2-11 présentent le résultat de l'étude sur les courants de la mer dans le voisinage du site de projet. Celle 6.2-10 présente le résultat de l'observation des courants aux environs du rivage (situés à 20 à 30 m du rivage) à conditions hydrographiques de moins de 0,5 m de l'amplitude des lames (direction de NE à ENE) et de 1,0 à 1,5 m de l'amplitude des lames (direction:NNO à N). Lorsqu'il y avait des lames de l'est à moins de 0,5m d'amplitude, on a

observé qu'il n'y avait presque pas de courant superficiel : il y avait au maximum environ 1 cm/s du courant de l'ouest vers l'est. Et lorsqu'il y avait des lames du nord de 1,0 à 1,5 m d'amplitude, on a observé qu'il y avait du courant d'environ 5 cm/s vers le nord. Par conséquent, on n'a pas observé de courant fort dans le voisinage du site de projet lorsque la mer est calme ou lorsque la mer n'est pas très agitée.

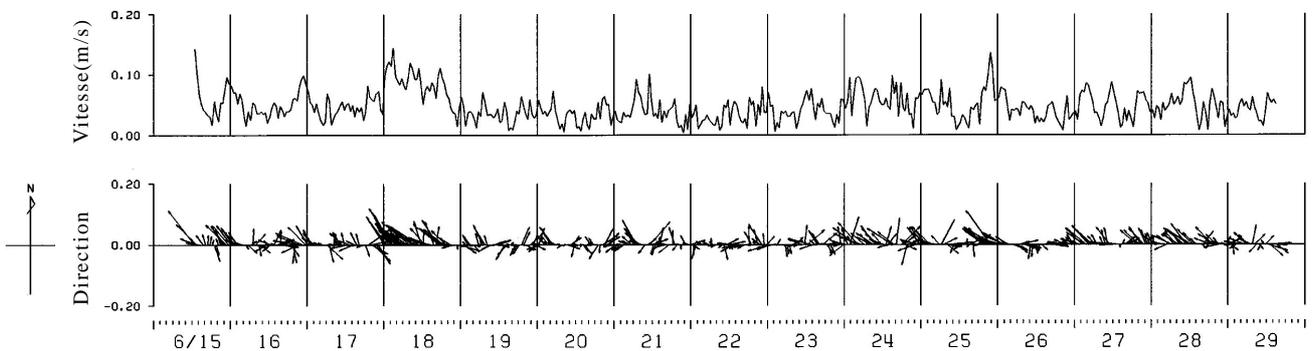
Figure 6.2-11 Résultat de l'observation des courants profonds (à 7 m)

La figure 6.2-11 présente la vitesse du courant profond à la profondeur d'environ 7 m (aux environs situés à 300 m du rivage). Le courant prédominant est celui de l'est vers l'ouest à une vitesse maximale de 15 cm/s.
