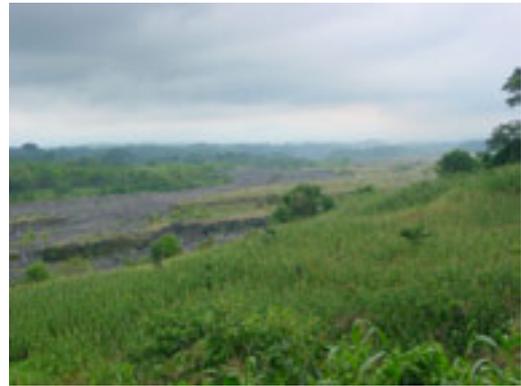
Foto 2.3.4-2 Río Samalá cerca de San Felipe.

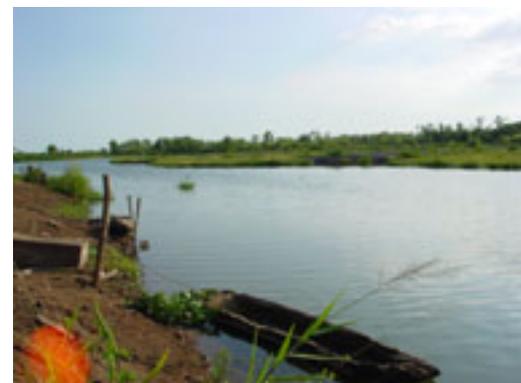
Foto 2.3.4-3 Laguna formada en el Río Mesa. El margen opuesto es un delta formado por sedimentos desde el Río Samalá.

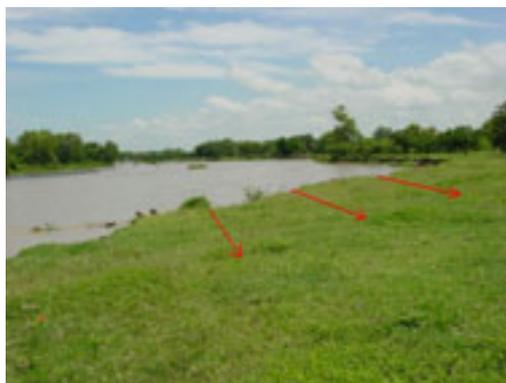
Foto 2.3.4-4 Talud socavado del Río Samalá Inundación ocurre en la dirección → durante una inundación.

En una planicie de inundación un río forma muchos meandros, pero durante una inundación tiende a desbordarse sobre un talud socavado. Una inundación desbordando desde allí es probable que fluya hacia el valle o depresión con una terraza baja y expanda la inundación.

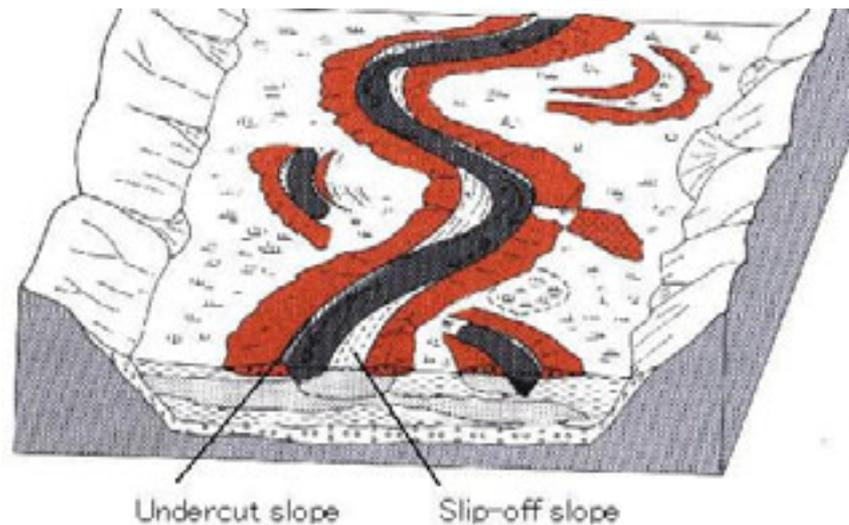
Figura 2.3.4-17 Talud socavado de un río

Nota: Talud socavado se refiere al borde exterior de la trayectoria de un río en meandros. En el talud socavado, el agua corre más veloz y tiende a causar erosión lateral.

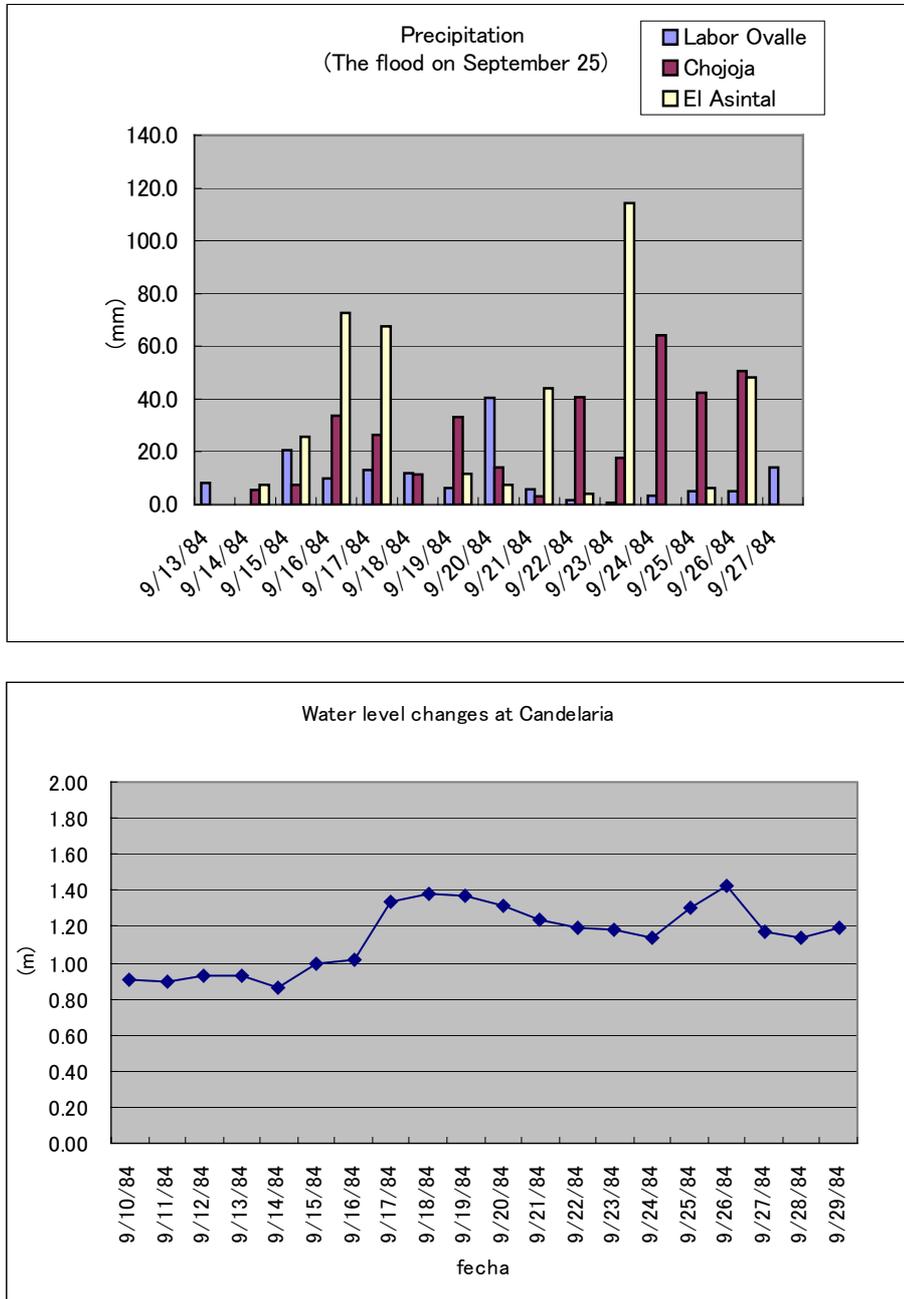
Figura 2.3.4-18 Precipitación y cambios de nivel de agua durante la inundación del 25 de Septiembre de 1984

Las cifras siguientes muestran los registros de niveles de agua y de precipitación en estos dos casos. Candelaria donde existe una estación de observación de nivel de agua, está localizada en un área montañosa aguas arriba de San Felipe. La estación pluviométrica Labor Ovalle está localizada en Quetzaltenango y otras están en los alrededores de Retalhuleu.

Durante la inundación del 25 de Septiembre de 1984, el nivel del agua subió desde el día 18 al 20 y desde el día 24 al 27. En la zona de Labor Ovalle, en la cuenca alta, la precipitación no fue tan grande como para contribuir a una inundación. En el Asintal y Chojaja, sin embargo, hubo fuertes lluvias desde el día 17 al 18 y desde el día 23 al 27, que corresponde al período cuando el nivel de agua subió.

De los hechos anteriores se concluye que la inundación en las áreas de la cuenca baja del Río Samalá no fue causada por la lluvia en la cuenca alta cerca de Quetzaltenango, sino por la lluvia en la ladera sur del área montañosa.

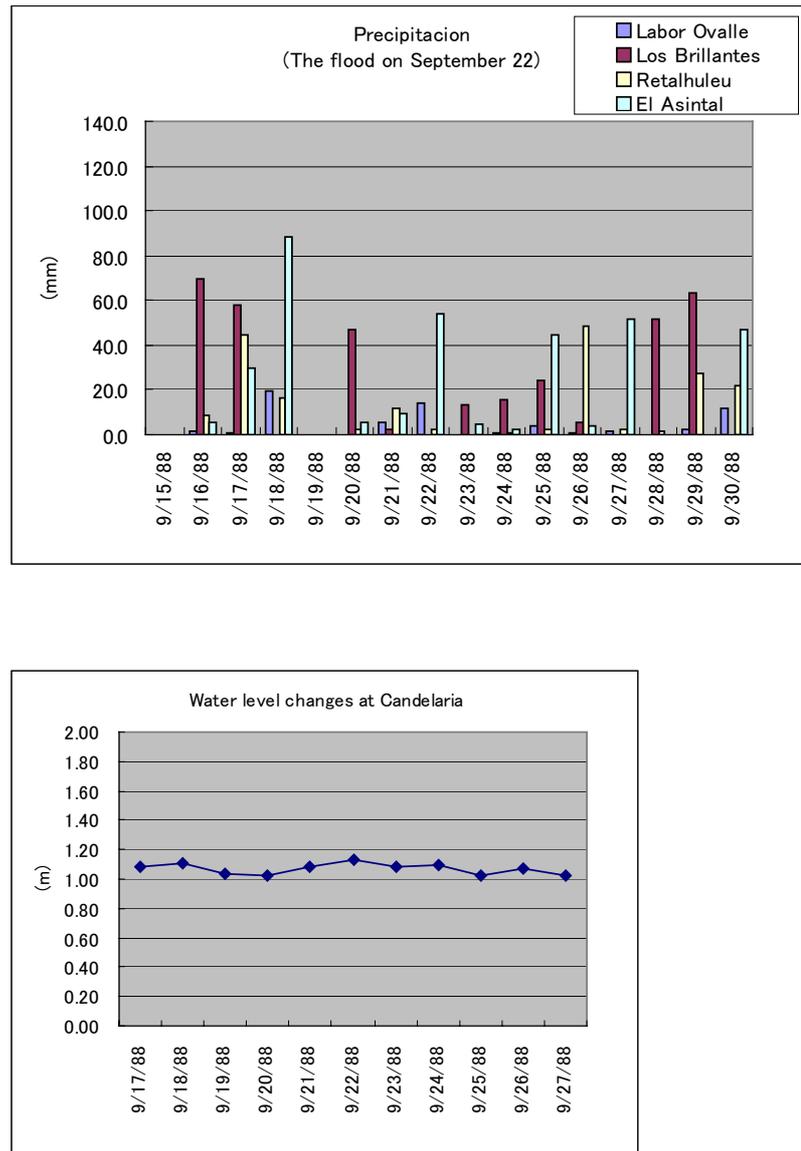
Figura 2.3.4-19 Precipitación y cambios del nivel de agua durante la inundación del 22 de Septiembre de 1988

Para la inundación del 22 de Septiembre de 1988, hubo poca lluvia en Labor Ovalle en la cuenca alta, y también hubo poco cambio en el nivel de agua en Candelaria. Sin embargo, en Retalhuleu y La Brillantes, se registraron fuertes lluvias intermitentes desde el 16 al 22 de Septiembre.

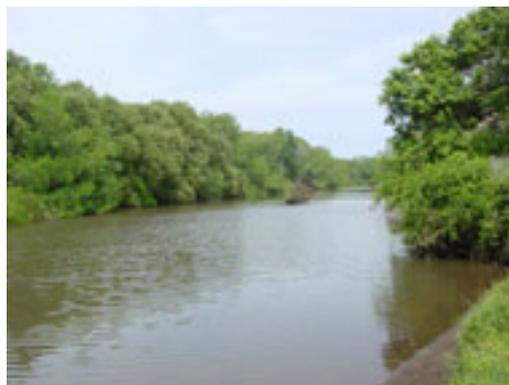
Foto 2.3.4-5 Cuenca baja del Río Acomé

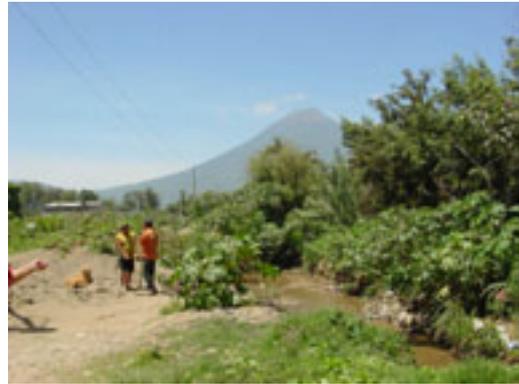
Foto 2.3.4-6 Río Guacalate cerca de La Antigua

En la cuenca alta, el Río Guacalate, un tributario del Río Achiguate, fluye por el fondo de una planicie de valle angosto desde Chimaltenango a La Antigua. El río es de unos 3 m de ancho y tiene poco caudal pero fácilmente se desborda en una curva del río, debido a que solamente tiene uno a dos metros de diferencia entre el cauce del río y la superficie de terreno circundante. Sin embargo, una inundación no dura mucho tiempo debido a la inclinación del cauce.

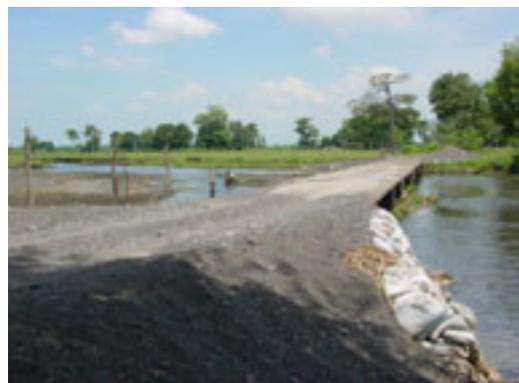
Foto 2.3.4-7 Río que se separa del Río Achiguate

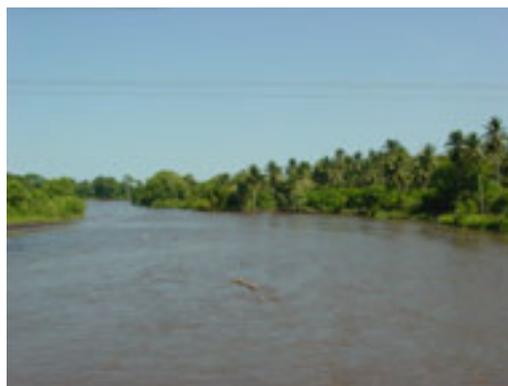
Foto 2.3.4-8 La cuenca baja del Río

El Río Achiguate es de unos 50 m de ancho cerca del estuario. Una inundación fácilmente se expande en este relieve cada vez que el nivel del río sube, debido a que no hay inclinación del cauce del río o diferencia en altura con las áreas de tierras bajas circundantes.

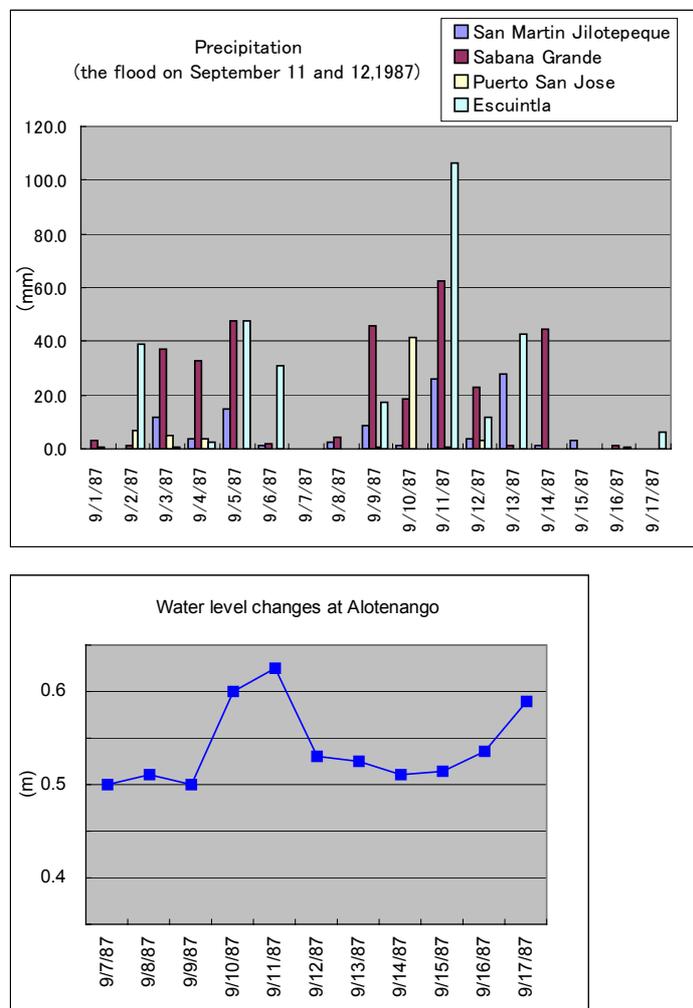
Figura 2.3.4-20 Precipitación y cambios de nivel de agua durante una inundación de 11 a 12 de Septiembre de 1987

Hay un registro con ocasión de fuertes lluvias del 11 y 12 de Septiembre de 1987, en que el Río Achiguate y el Canal Chiquimulilla se desbordaron e inundaron 500 casas. Las siguientes cifras muestran el registro de nivel de agua de Alotenango (Río Guacalate) y el registro de precipitación de las cuatro estaciones de observación en la cuenca en ese tiempo. Santa Cruz Jilotepeque está ubicada cerca de Chimaltenango en la cuenca alta. Sabana Grande está ubicada entre Alotenango y Escuintla.

Comenzó a llover el 9 de Septiembre pero había llovido también unos pocos días antes. En la cuenca, llovió más fuerte en el área montañosa cerca de Alotenango y Escuintla. En Alotenango la respuesta del nivel de agua es rápida debido a que el área de lluvia y la estación de observación están cerca una de otra. El nivel del agua comenzó a subir el 9 de Septiembre y llegó a su pico el día 11, cuando llovió más fuerte. Después bajó el nivel del agua. En Escuintla, se registró la máxima precipitación de 106mm/d el 11 de Septiembre. Ya que ocurrió inundación en el Río Achiguate y el Canal de Chiquimulilla en la cuenca baja los días 11 a 12, podemos observar que la precipitación en el área montañosa y el área de inundación están separadas por dos días.

Aunque se registró una precipitación de 400mm/d en el Puerto de San José el 10 de Septiembre, eso fue solo un día y la mayor causa de la inundación se asume que fue la precipitación en el área montañosa.

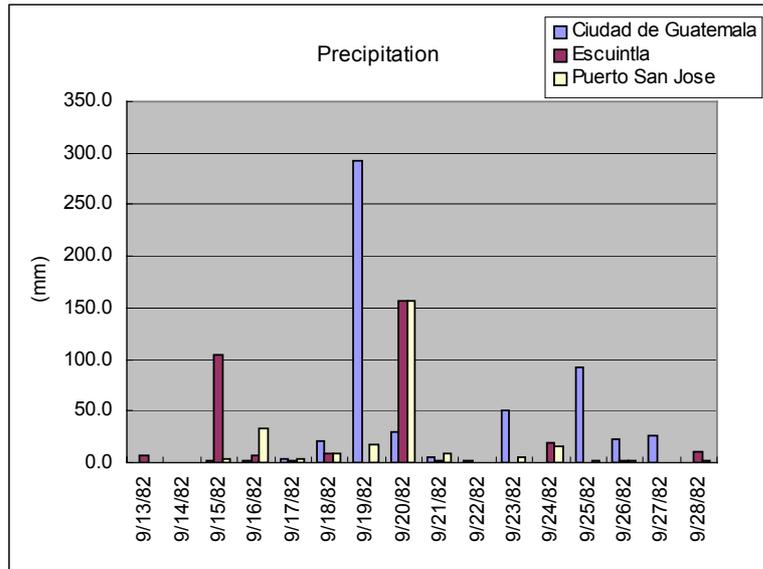
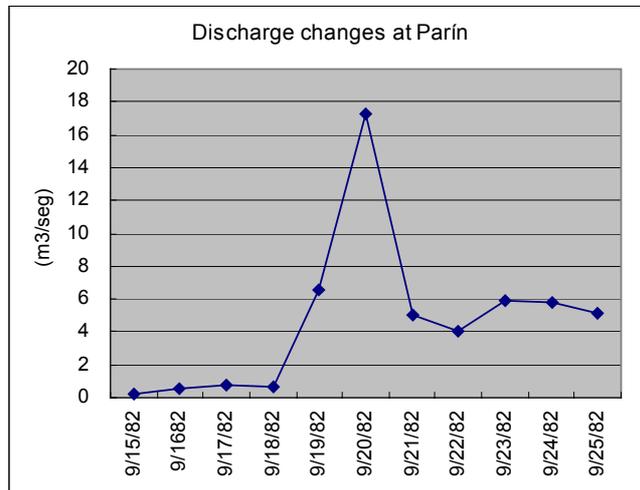
Figura 2.3.4-21 Precipitación y cambios de nivel de agua durante la inundación del 20 de Septiembre de 1982

En la Ciudad de Guatemala, la cuenca alta del Río María Linda, en este tiempo se registró una precipitación diaria de 300mm el día 19. Generalmente la lluvia que cae en la Ciudad de Guatemala fluye hacia el Lago de Amatitlán y así se embalsa temporalmente, haciendo una suave correspondencia entre la precipitación y el caudal. Debido a que la correspondencia fue muy abrupta en este caso, debe de haber ocurrido un aguacero en un amplio rango. El día 20 hubo un aguacero de 150mm/d también en Escuintla y el Puerto San José. Estas precipitaciones se combinaron causando la inundación.

En suma, la inundación del río parece ser influenciada un día después por la lluvia que cae sobre el área montañosa en la cuenca alta, o dentro del mismo día por lluvia que cae en el área de tierras bajas de la cuenca baja.

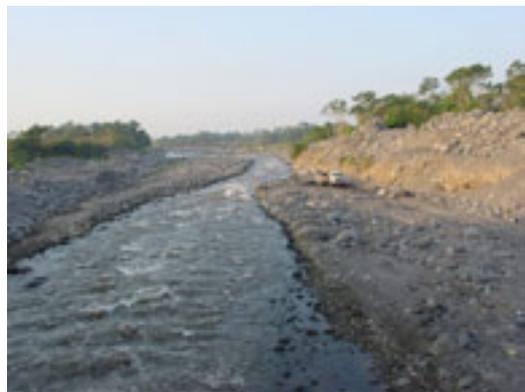
Foto 2.3.5-1 Estado de excavación en el cauce del río

Para el Río Samalá, la grava del cauce cerca de San Sebastián es excavada usando equipo pesado. Esto se hace con el propósito de prevenir la elevación del cauce y mantener el curso del río. Sin embargo, de la cuenca alta baja un volumen

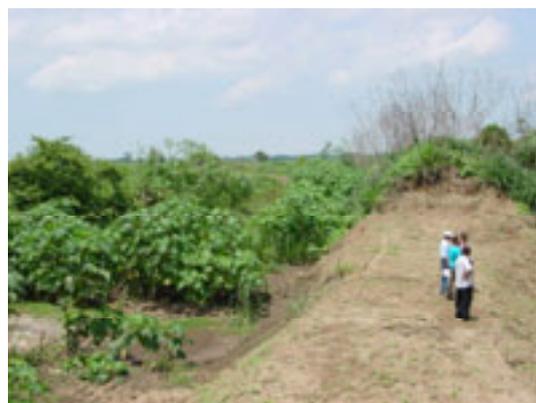
Foto 2.3.5-2 Gaviones para prevención de erosión

Sobre el Río Achiguate, se han construido gaviones en una curva en Pastres en la cuenca alta. No se encontraron otras instalaciones significativas de prevención de inundaciones.
