三江平原農業開發計畫實施二次調查

現地報告書

1982年6月

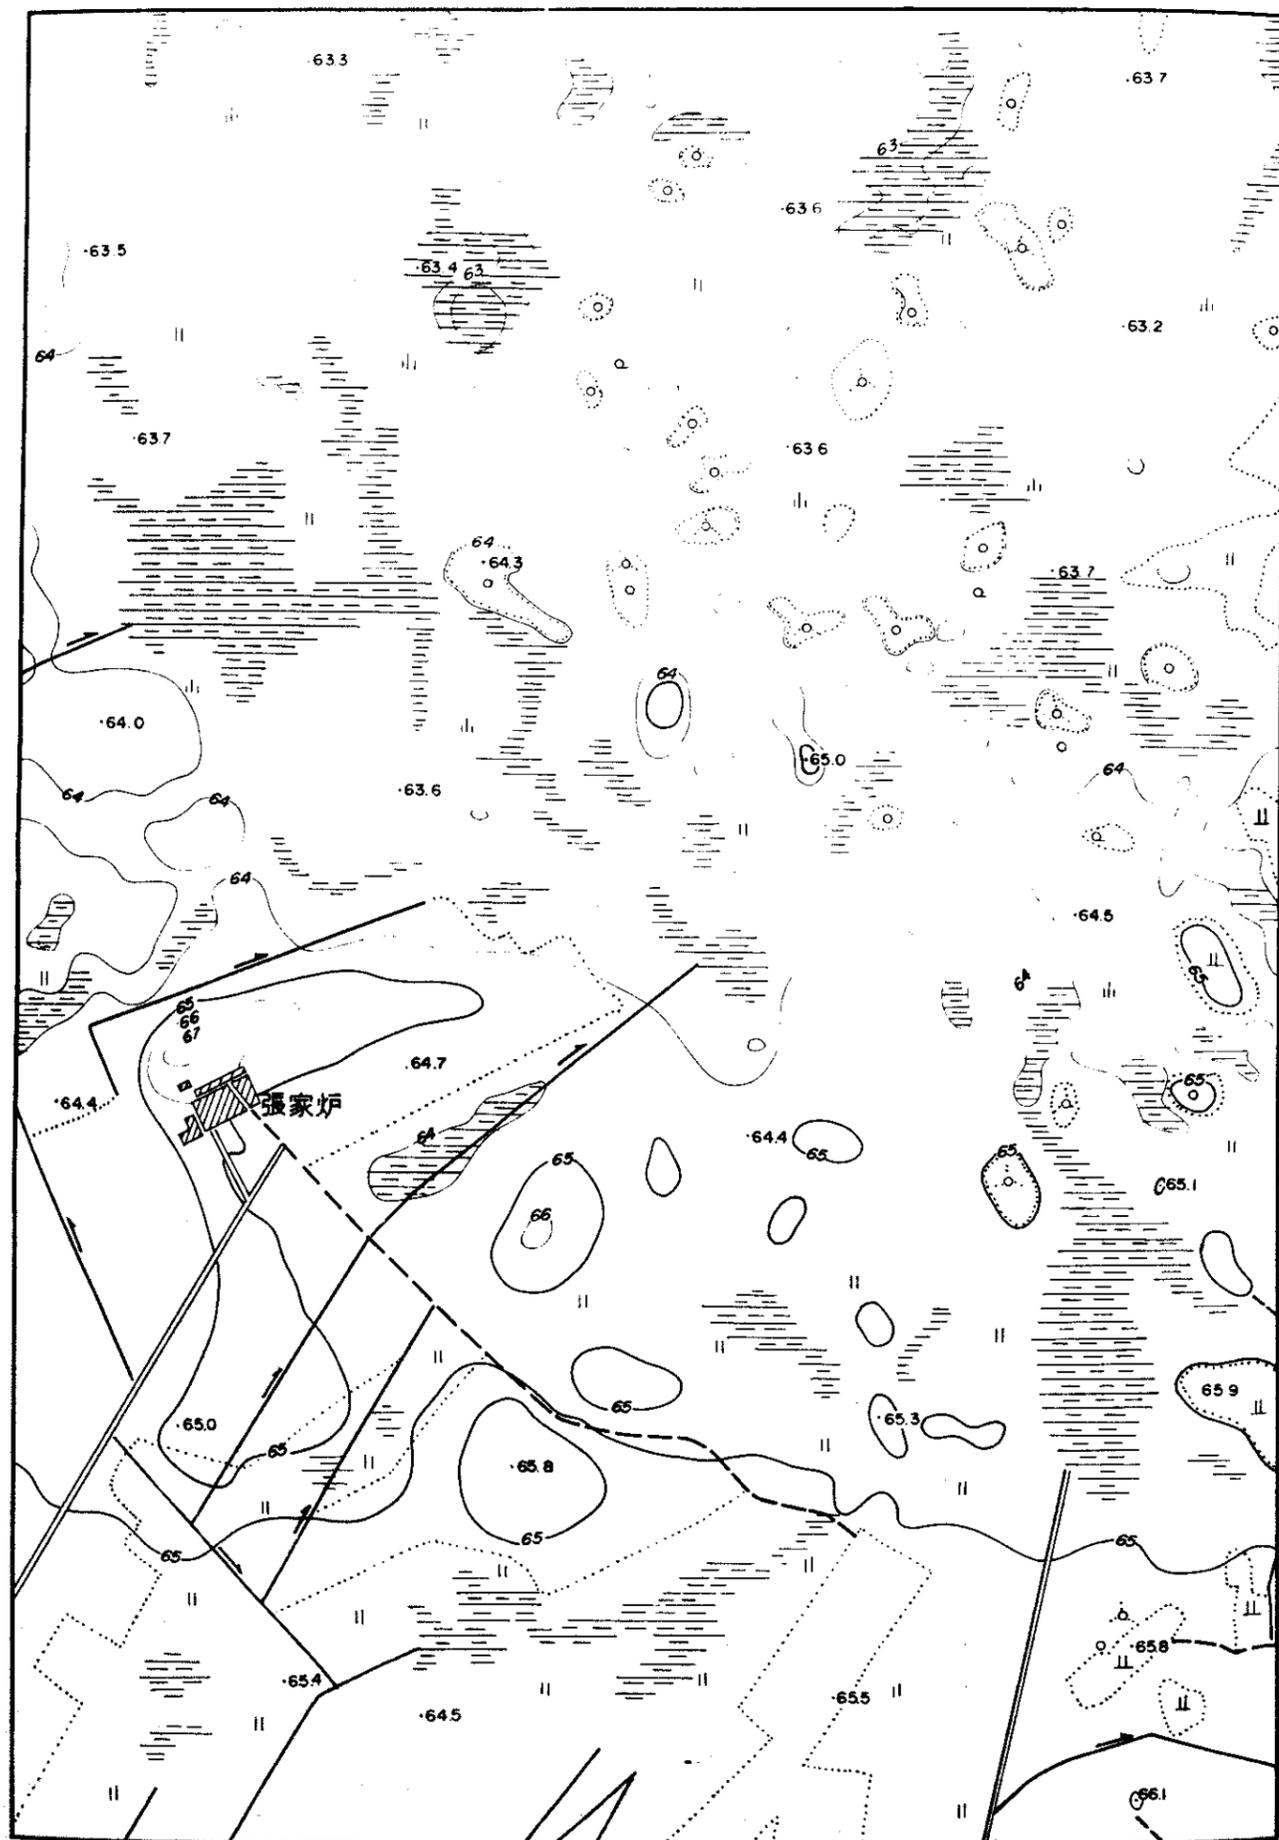
597国营农场第1分场6连队附近修正前

S = 1 : 2,500

平面位置の精度は2mm以内と推定される。しかし青山東部の1/0.000欠落地区は写真図を基図として点検したところ、実測との差が3mmとやや大きい箇所があった。この写真図は第一次調査の作業後半提供を戻し、現地で複写機により複製し、原本は返納して113の2で検証することにはできぬが、複製時の精度に起因していることが想定される。今回の修正は平面位置のみを対象として実施した。従って開墾による地形的变化、二取によって生じた地類界、防風林等の現地確認等の作業が三次調査に行われるのが、青山東部地区については、他地区と同程度の精度を確保するための補足調査が必要と思われる。

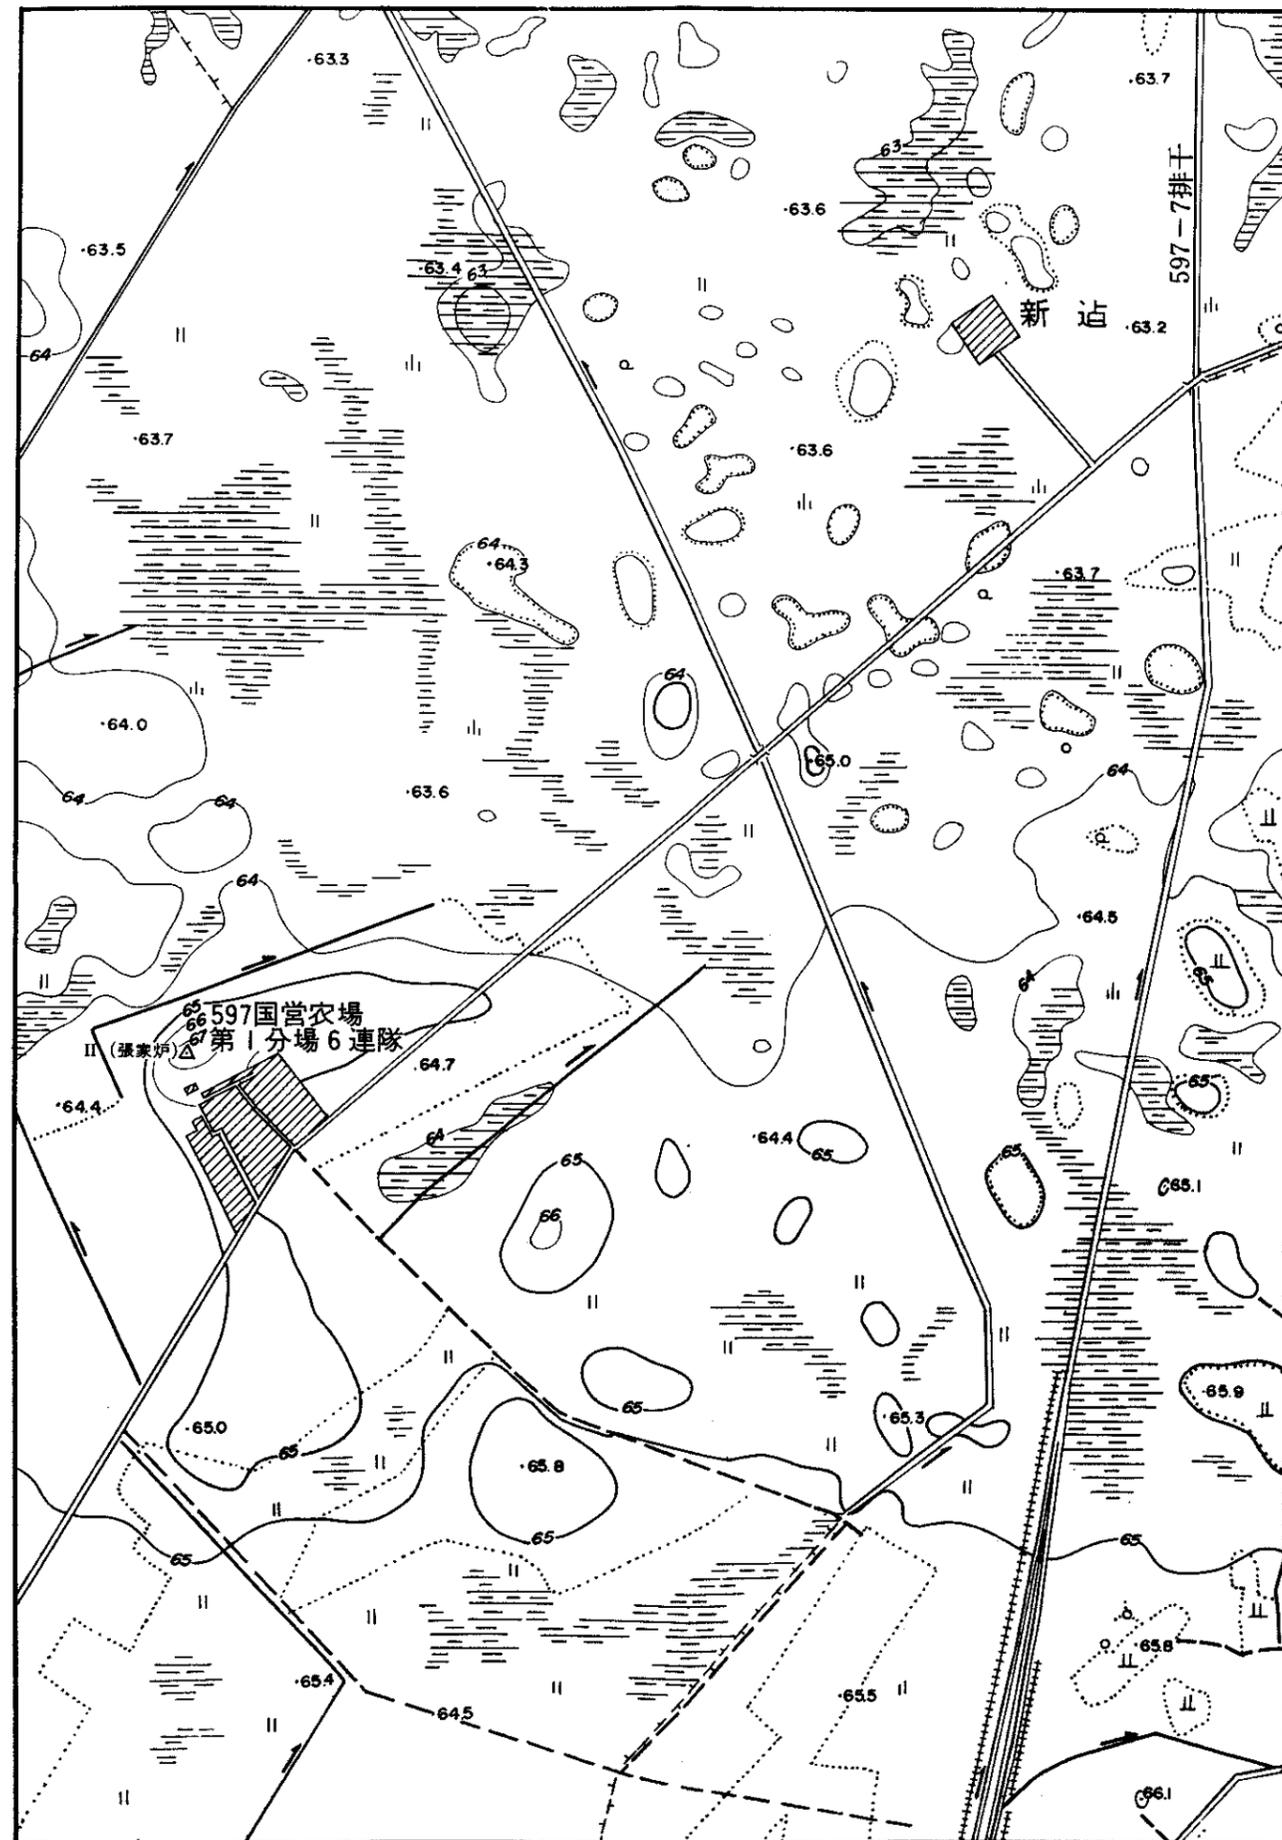
597国营农场第1分场6连队附近修正后

S = 1 : 2,500

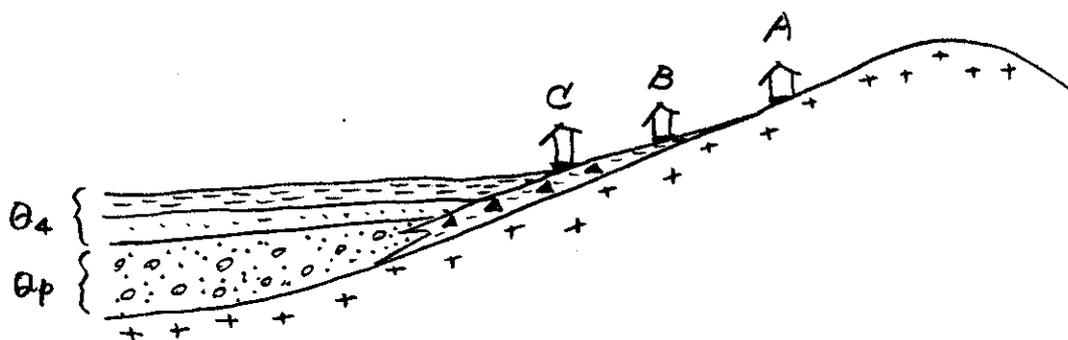
以上を模式的にまとめると下図のようである。

湛水域内における集落形成は上図のよう=

- A: ほぼ岩盤上に存在するもの。
- B: 洪積層 (Q_p) 上に存在するもの。
- C: 沖積層 (Q_4) と Q_p の境界付近に存在するもの。

に区別される。一般に家屋が地下水による影響を受け
る深さは 1.8m 以内とされている。したがって、ダム湛水後

の地下水上昇による影響は C, B, A の順で強くなる。特に C あるいは B のような集落は満水位との比高差が小さければ、水浸はさぬけれども移転等の対策が必要なるものと考えらる。

① 沖積浅層地下水 (Q_4)

② 洪積扇状台地地下水 (Q_p)

③ 玄武岩空隙地下水

④ 基岩地下水

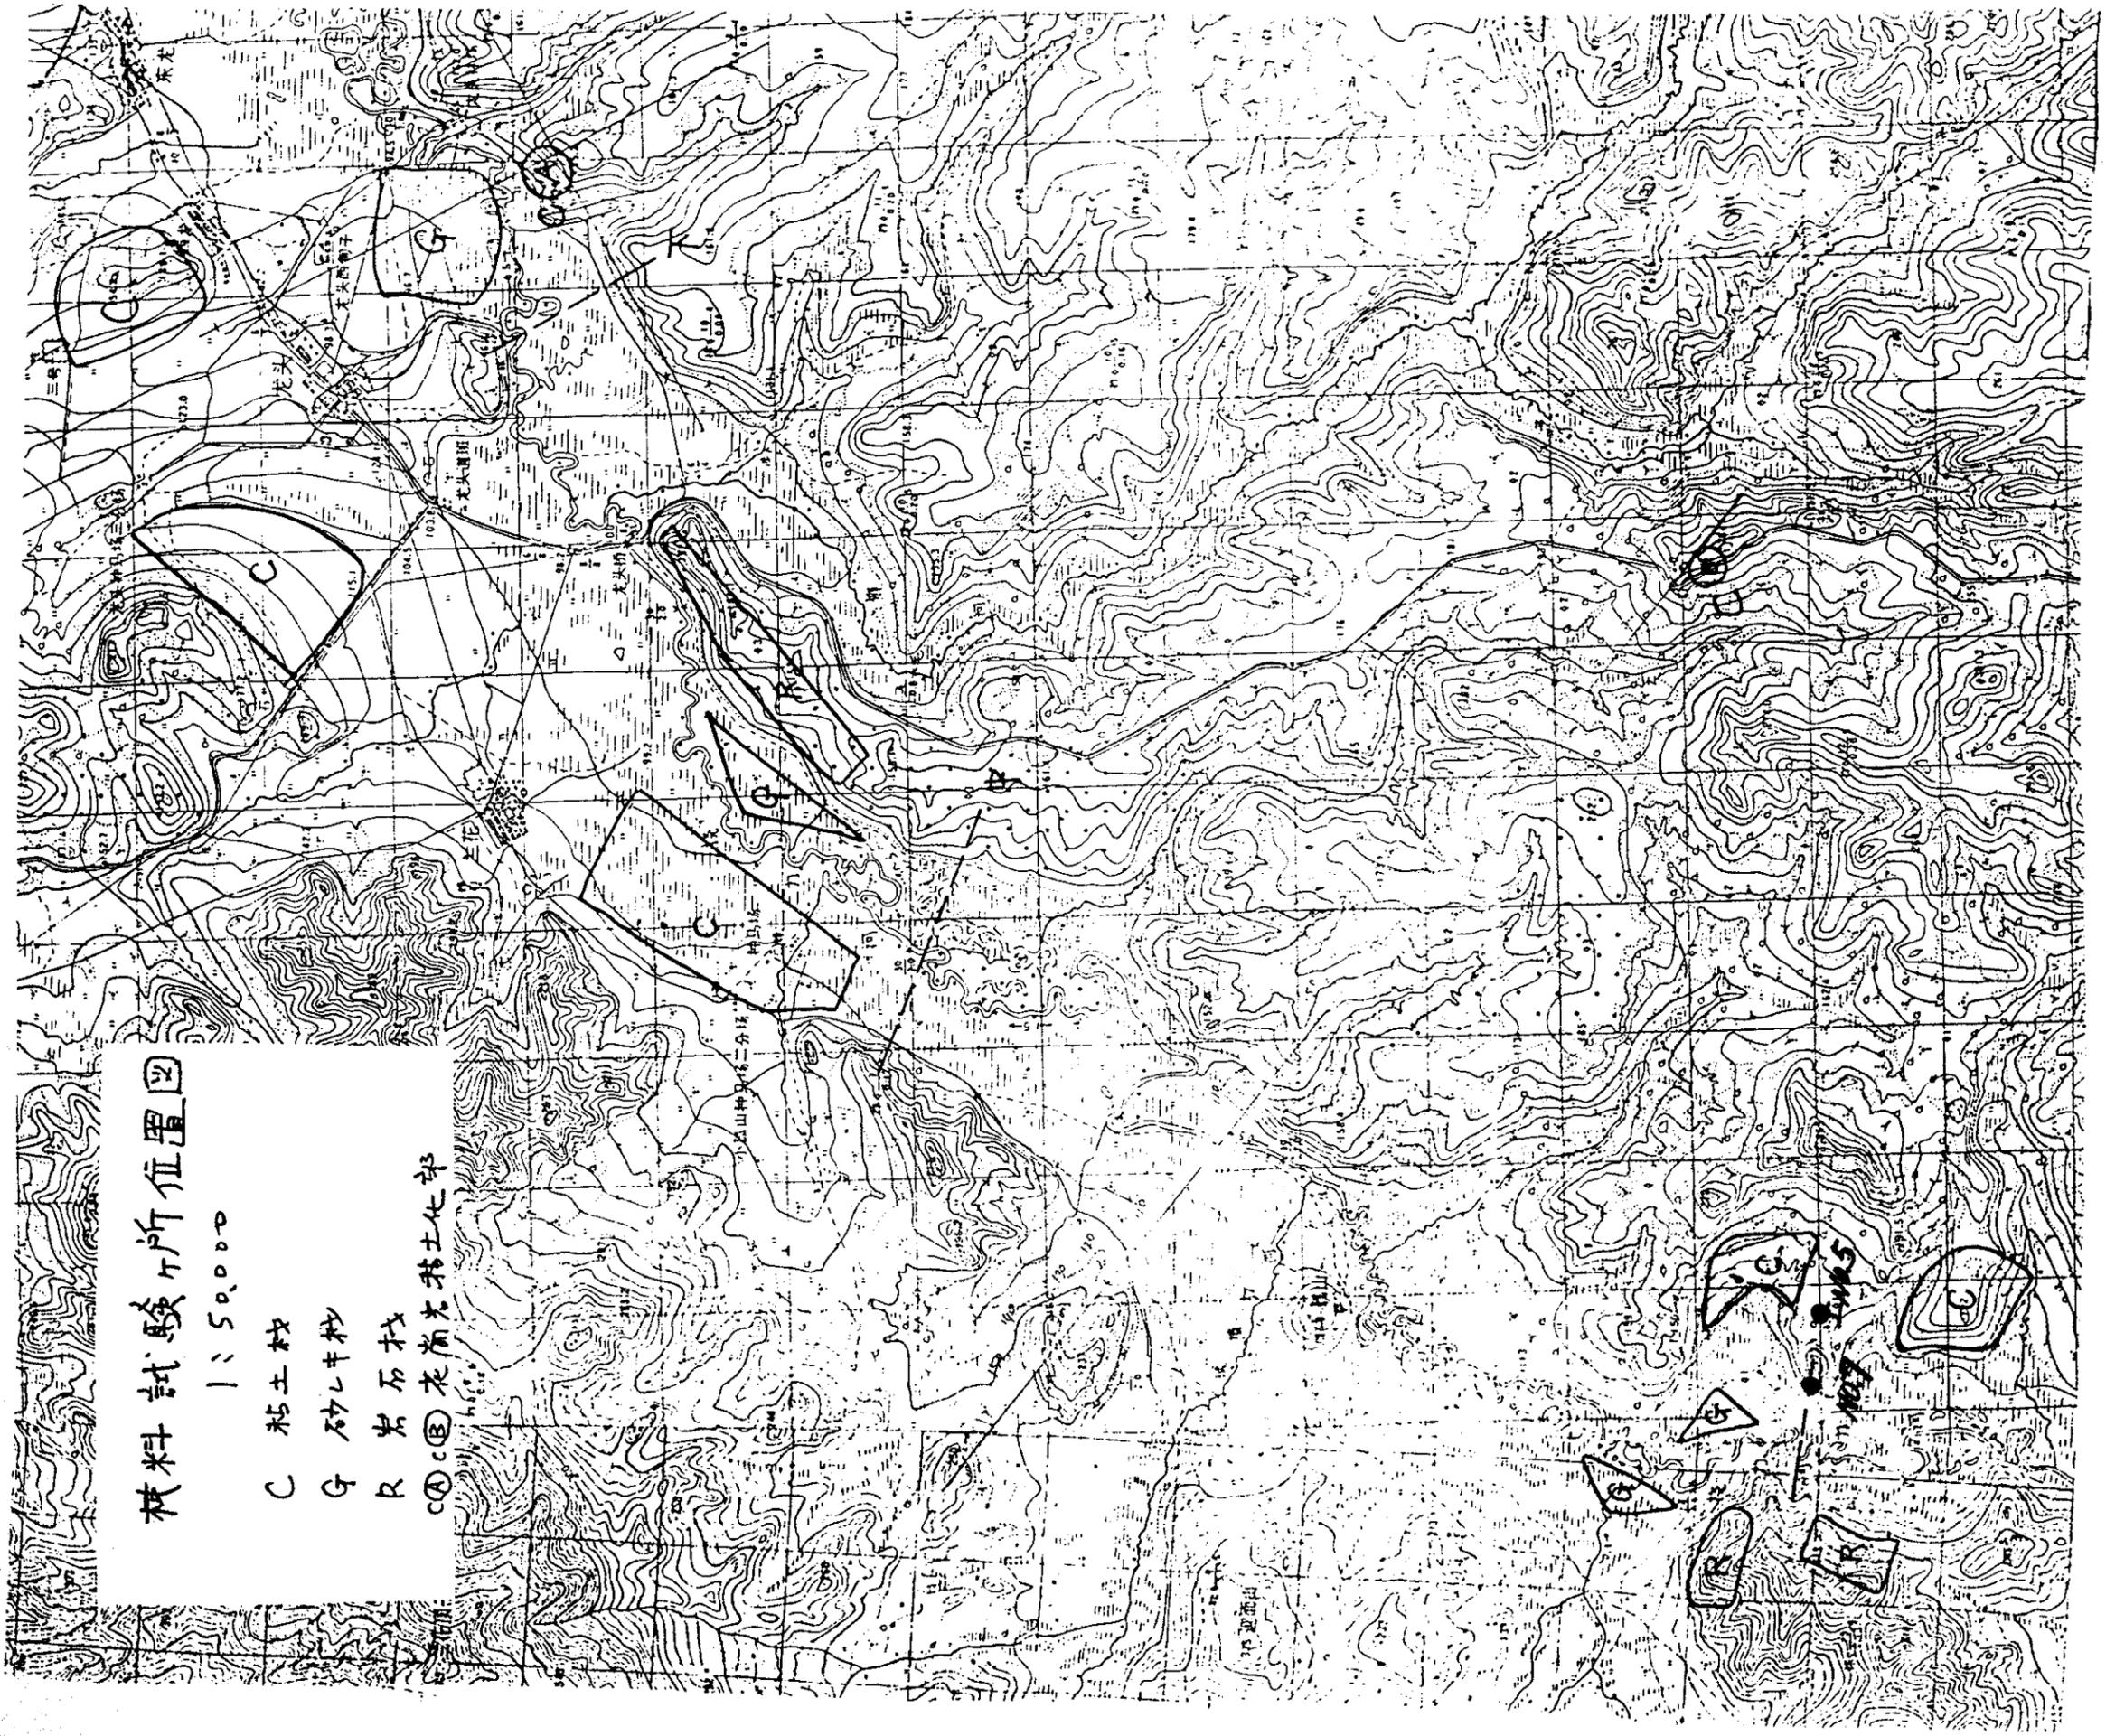
材料試驗所位置圖

1:50,000

- C 粘土
- G 砂土
- R 岩石
- ①②③④ 花崗岩粘土部

材料については次頁に示す各地区でサンプル採取を行い分析する予定であるが、本調査では上流の2地区、フィルター材は上流の2地区、また、岩石材料については、上流1地区、下流1地区のサンプル採取を行った。

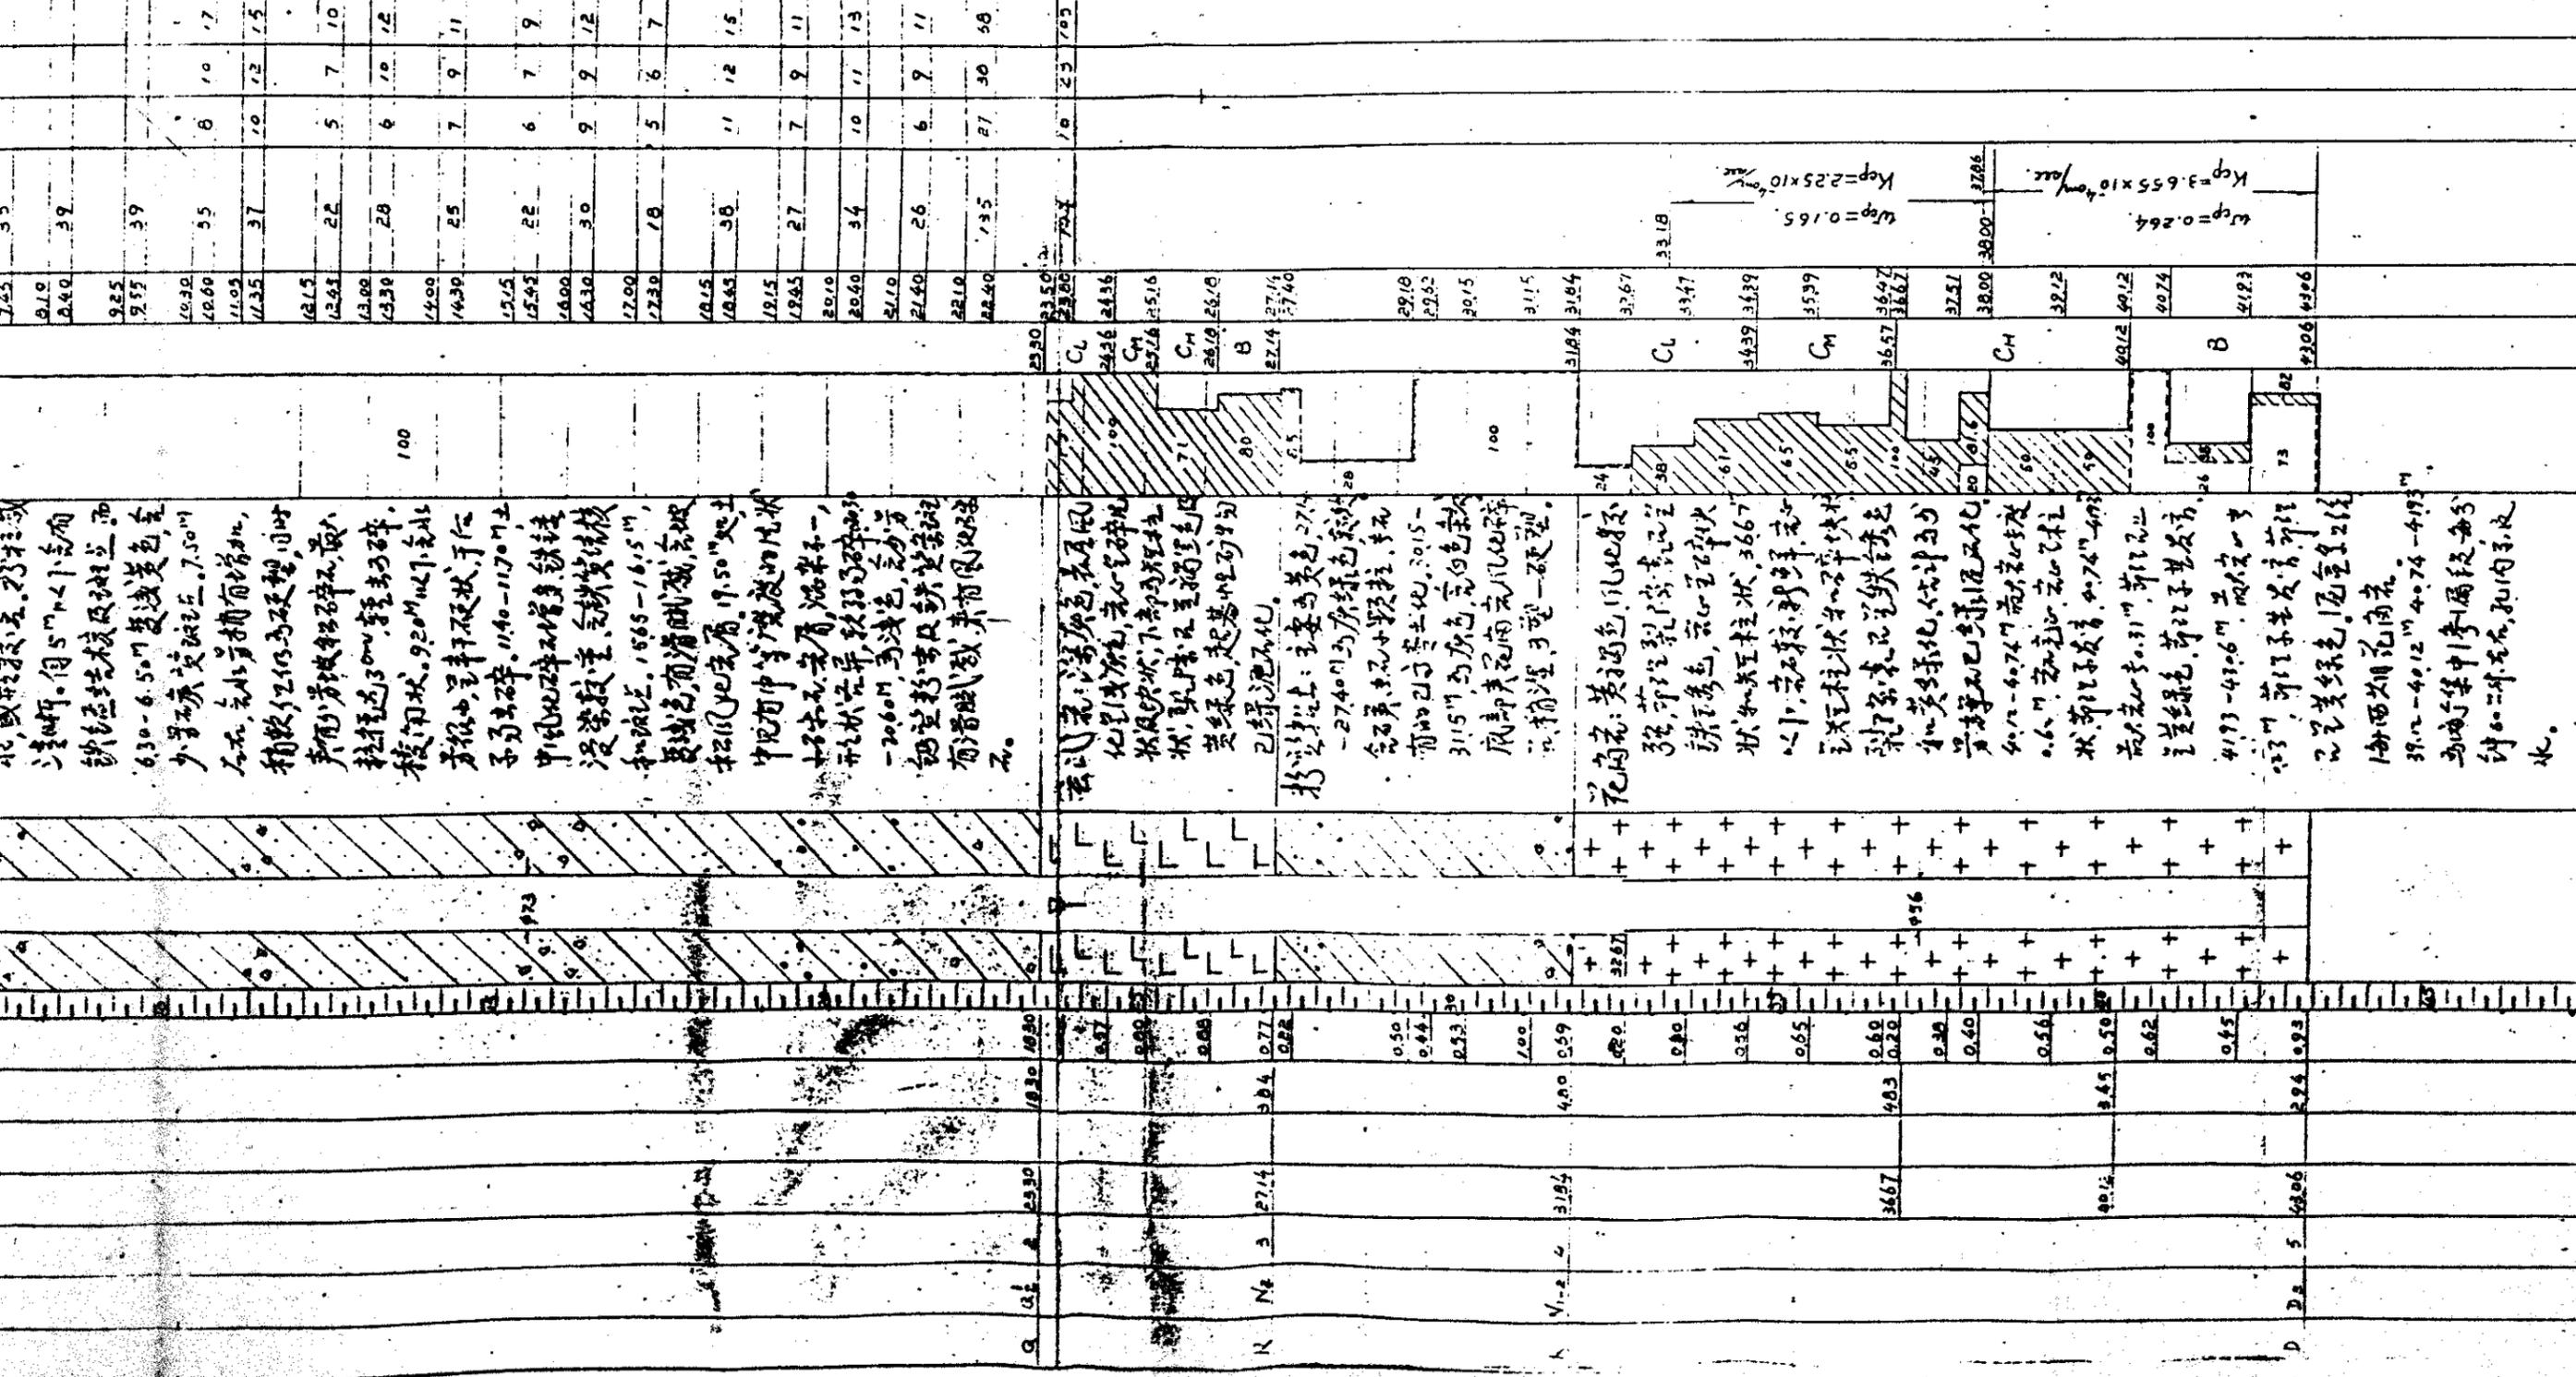
本調査で完了した No.5、No.7は11つとも上流ダムサイト予定地の右岸で実施したもので、No.5は30.05、No.7は43.06まで掘止めた。位置および地層柱状図は次頁に示したとおり

りである。 No.5孔は、上流ダムサイト集の右岸肩に位置する。小規模ではあるが、近くで道路補修用に風化花崗岩の角礫を採取している。ボーリング結果を見ると、表面 \sim 2^m74は花崗岩の風化礫混りの粘土層で、これ以下は基盤の花崗岩となる。節理沿いの風化が進んでいるが地表より深度15m内外より新鮮印分が多く(砂), 深度30m内外では(砂)風化が少くなる。

一方、No.7孔は上流ダムサイト集の右岸の鞍部に位置する。周辺は畑地となっている。ボーリング結果をみると地表 \sim 5^m00までは粘土層で、N値は20以下であるが、5^m00 \sim 23^m30は砂礫混り粘土層で変化する。23^m30 \sim 27^m74は風化の進んだ玄武岩でこれは中 \sim 下流に分布する玄武岩と同一起源のものと考えられる。27^m74 \sim 31^m84は花崗岩のマサと粘土層と砂り、31^m84 \sim 43^m06は花崗岩で、上部は強風化であるが40m附近より新鮮な花崗岩となる。

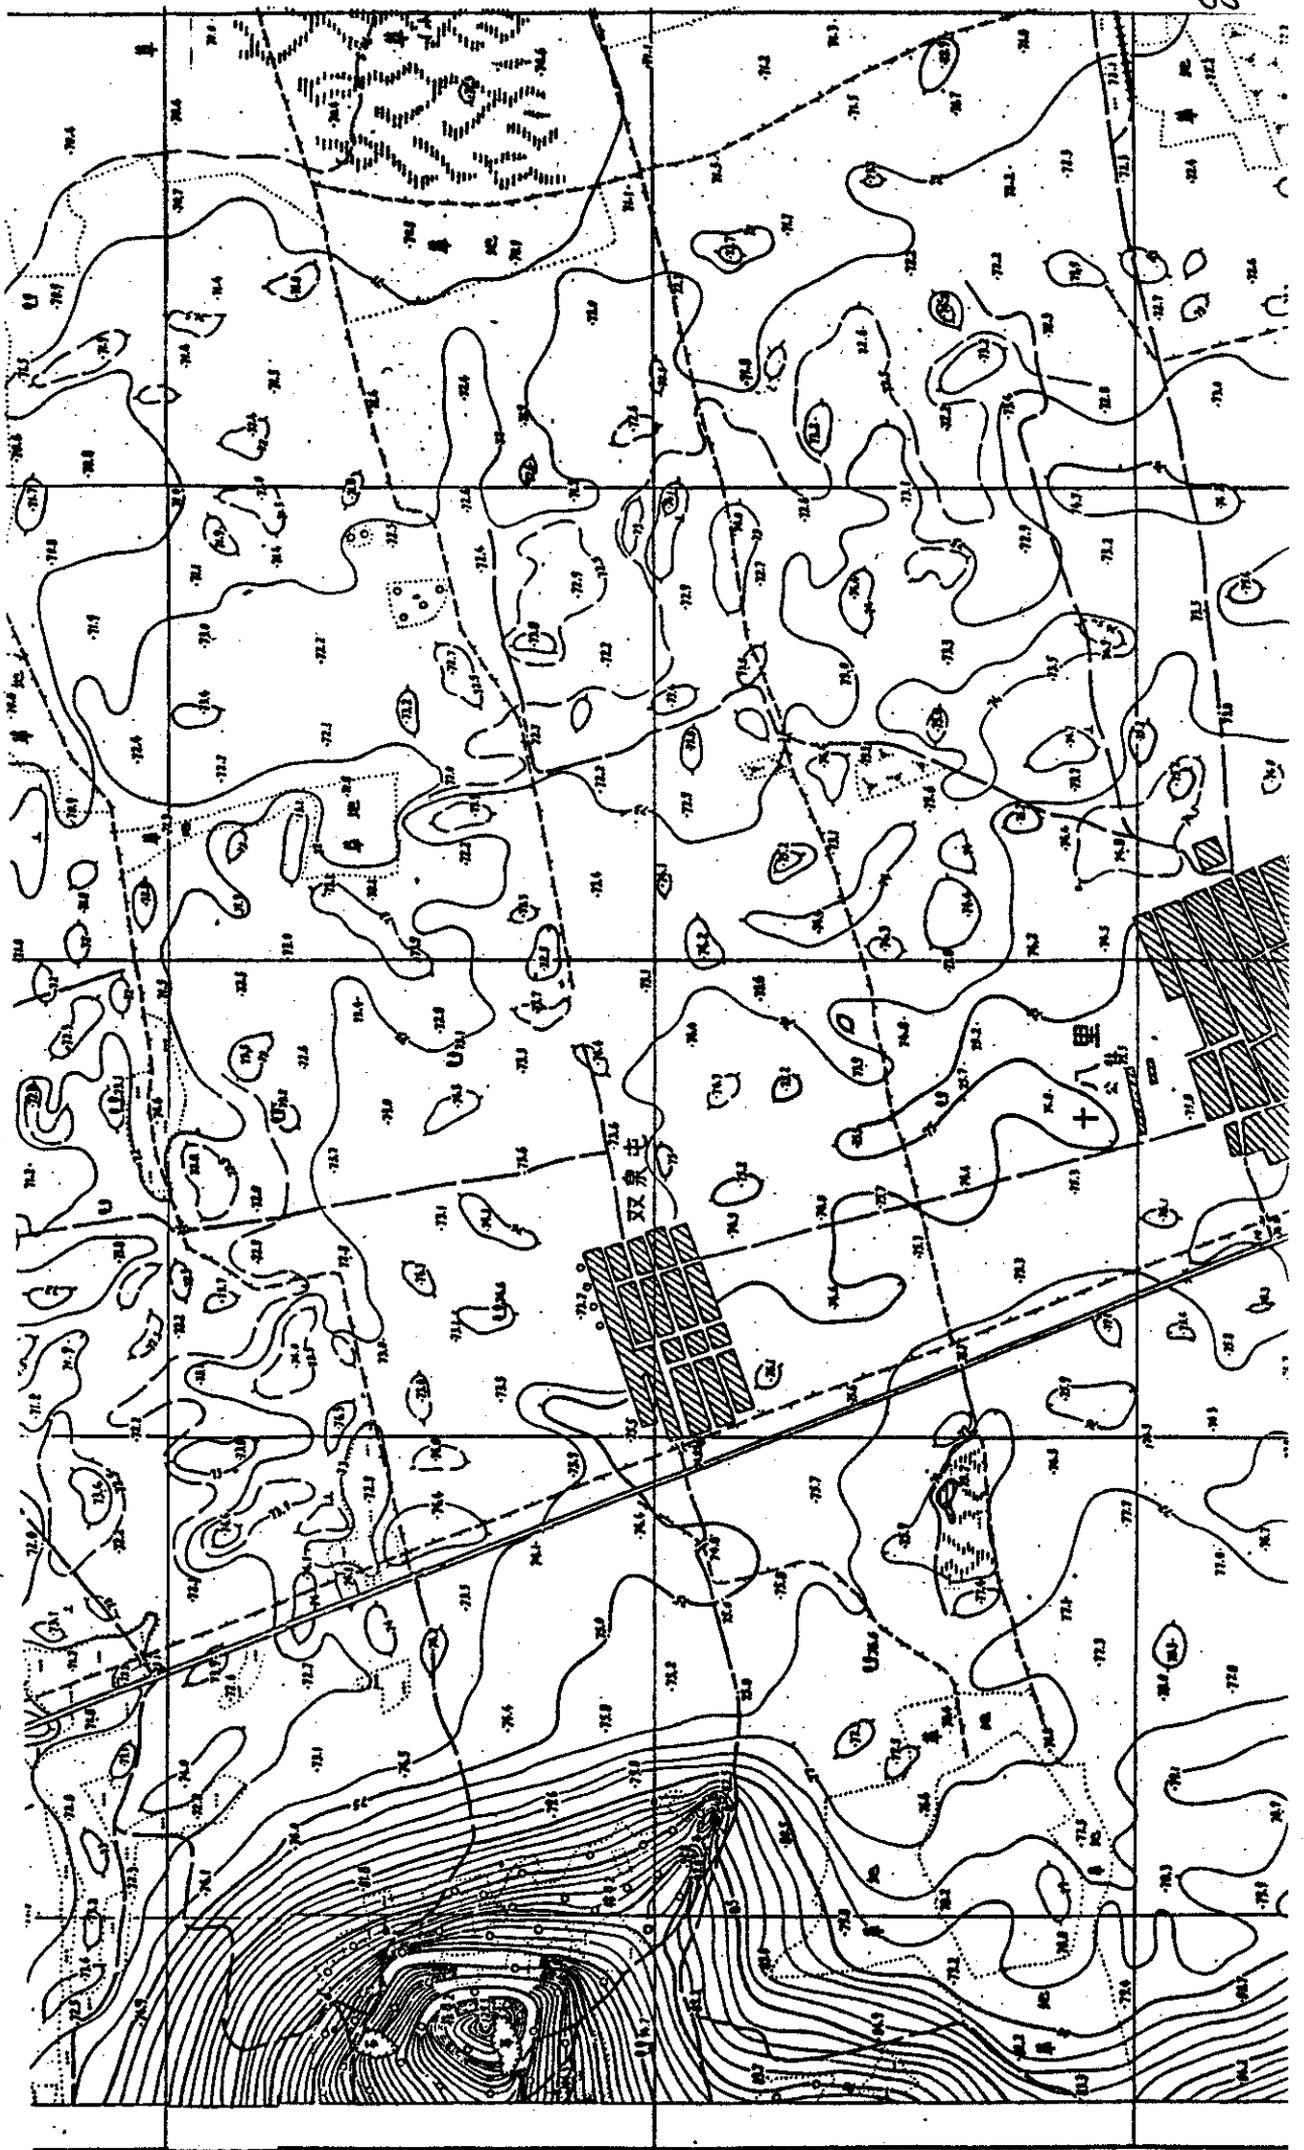
图一 残丘地带的例 $S \approx 1/15,500$

山地から沼澤地の移行部において、高位部(丘)と低位部(谷)との体積含水率を比較すると、別表に示したとおりであり、高位部に降った雨は、難透水性土壤¹⁾のためあまり浸透せず低位部に流下、滞水しているものと考えられる。沼澤地帯の高位部は、砂質土、又は固い粘性土であり、低位部は粘性土(堆積物)である。両者の体積含水率を比較すると別表に示したとおりであり、前記地帯と同じような状態となっている。

今、かんがいのにおける有効土層深を40cmとし、測定日の土壤水分量と水柱高を比較すると、それぞれの地帯において、高位部と低位部との差は、①の場合、約50 m/m、②の場合で約40 m/mとなる。

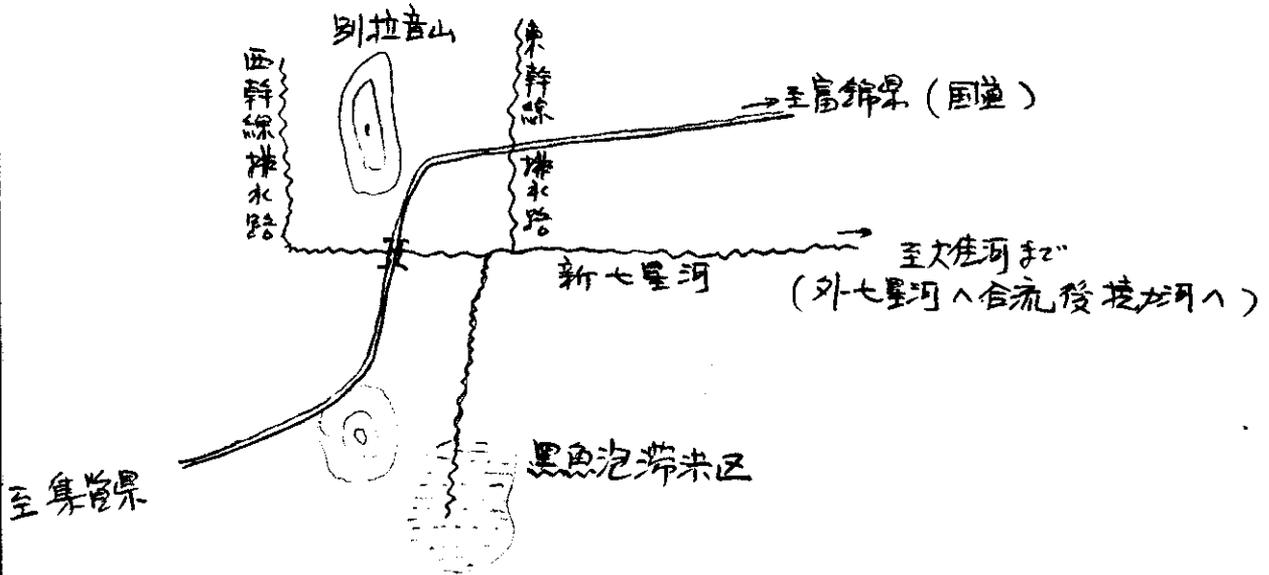
ア) 概要図

2. 黑魚泡滞洪区排水改良工事 (富錦県)

1) 新七星河 勾配 $1/10,000$... (1981~1982年 総延長 195km
 東幹線排水路 勾配 $1/7,000$ (土流あり 30km))

2) 新七星河 計画流量 $188 \text{ m}^3/\text{sec}$

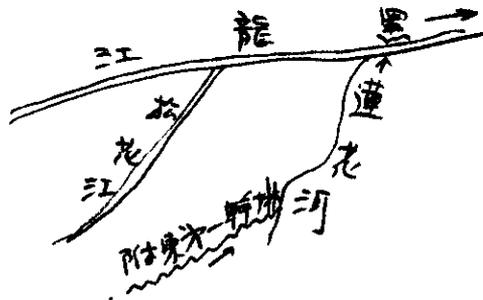
ア) 概要図

3. 附東第一幹線排水改良 (富錦県)

1) 総延長 32km. 勾配 $1/10,000$ (土水路)

2) 橋梁基礎杭 $L=12.5\text{m}$ コンクリート床版橋

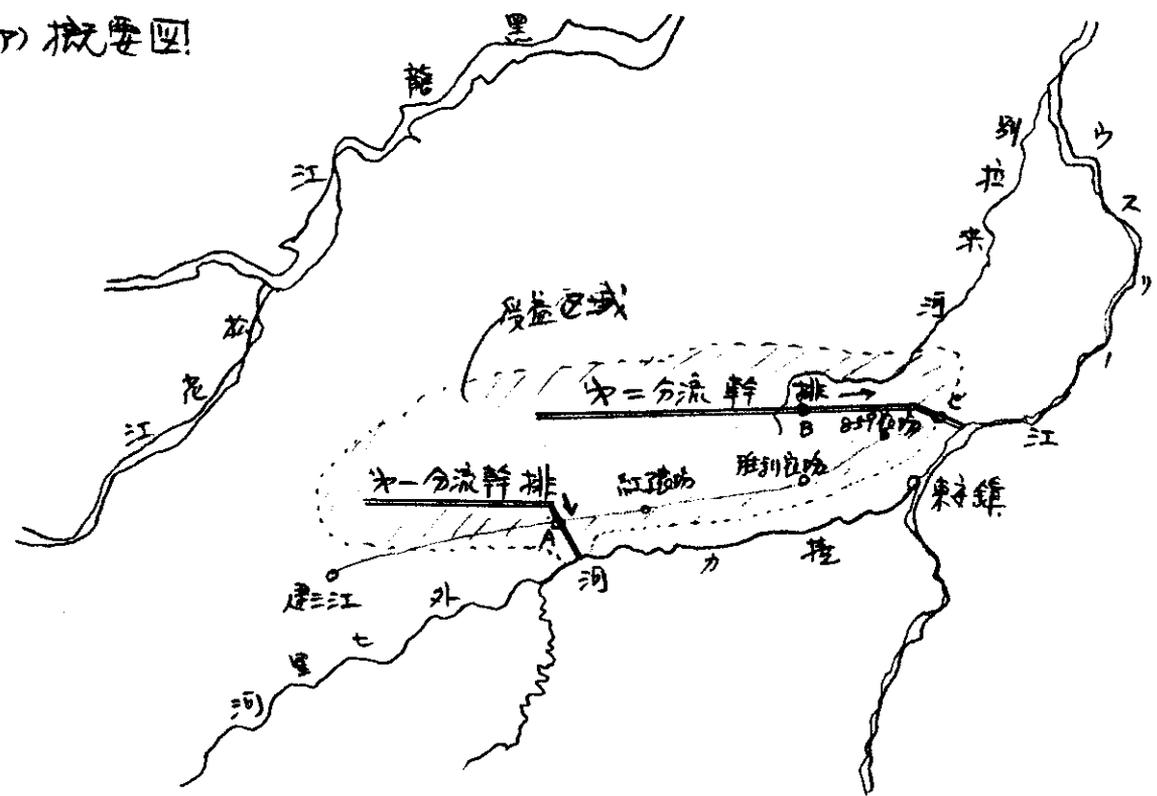
ア) 概要図

4. 別拉洪河排水改良事業

イ) 事業の概要

受益面積 全体 370万畝 (246,667 ha)

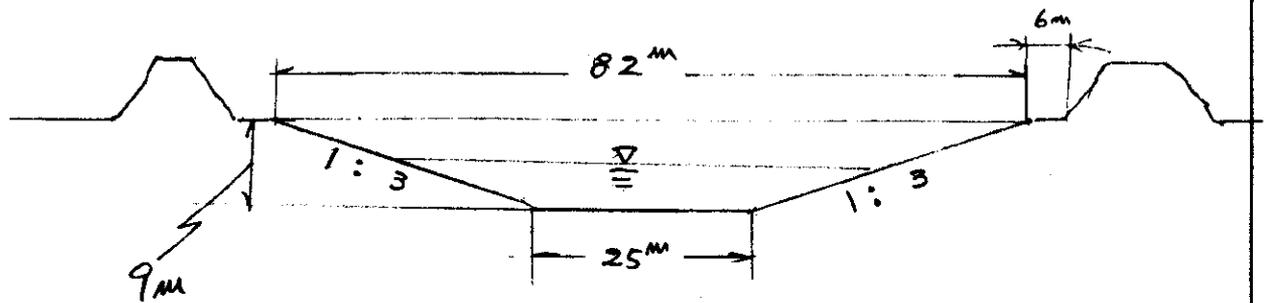
ウ) 提案した A-分派幹線の A 地帯 (紅糸橋) の水路断面は、接力河への Short Cut をおため大断面となっている。

水路勾配 $1/10,000$ 設計流量 $Q = 37 \text{ m}^3/\text{sec}$
(土木路) $S = 0.6 \text{ m}^3/\text{sec}$

A-幹線排水路 土工量 768 万 m^3

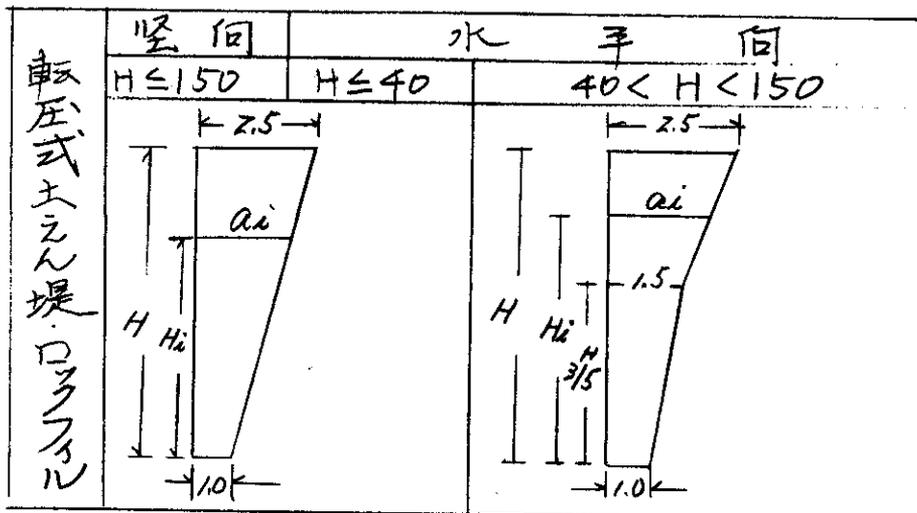
地震加速度分布係数

設計震度	7	8	9
K_H	0.1	0.2	0.4

円弧すべり面安定解析方法であるが、前記②の水平震度と、その $1/3$ の鉛直方向地震力を加算する。
