## **CAPÍTULO 3. RESULTADOS DE LA ESTIMACIÓN DE DAÑOS**

### **3.2 Puentes**

## **CAPÍTULO 4. MEDIDAS PARA EL REFUERZO DE PUENTES**

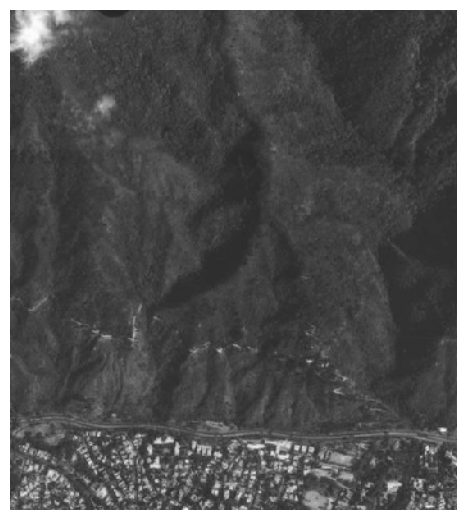
**Figura S10-2.2.3 Patrón Angular de Drenaje Típico en las Montañas de El Ávila (Foto Aérea)**

**Patrón de Drenaje**

**Foto Original**

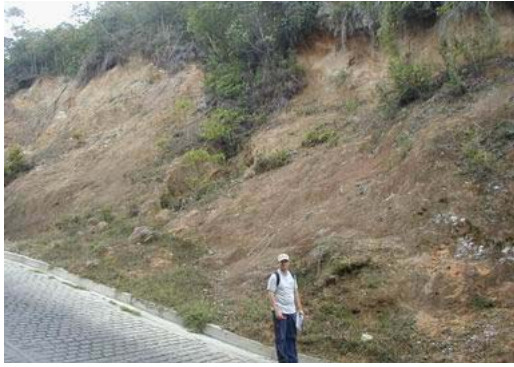
**Meteorización Grado VI – V**

Parte superior de la pendiente (color pálido) es Grado VI

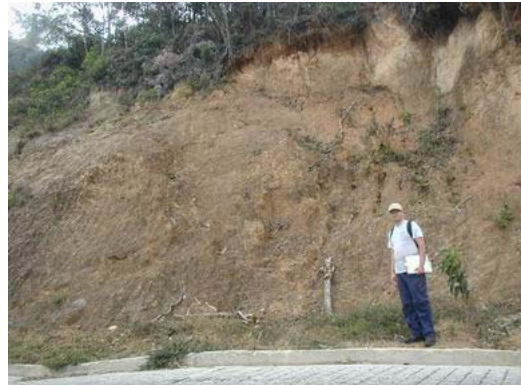
**Meteorización Grado V**

Esta pendiente consiste en Grado V solamente

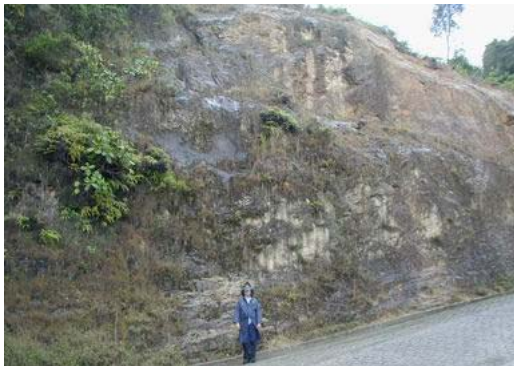
**Meteorización Grado V – IV**

Un tercio de la parte superior de esta pendiente es Grado V

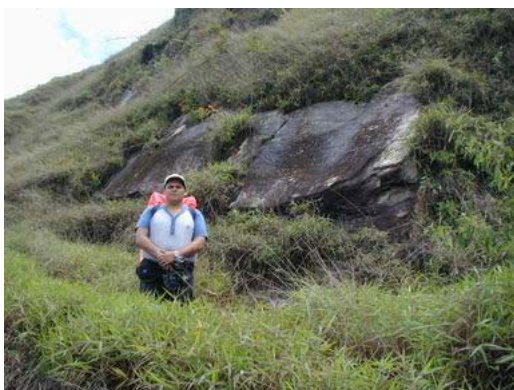
**Meteorización Grado II**

**Figura S10-2.2.12 Grado de Meteorización de Rocas en las Montañas de El Ávila**

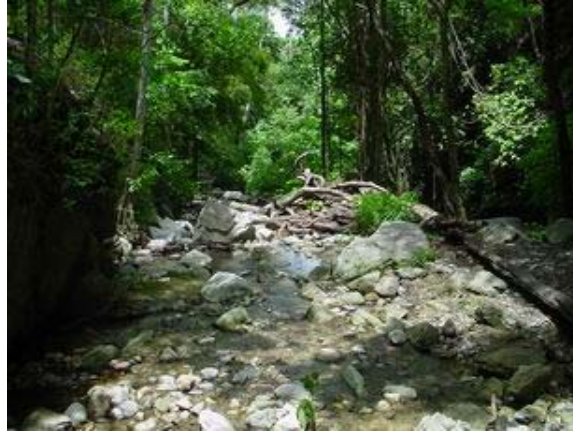
**Escombros  
relativamente  
ricos, Chacaíto**

**Figura S10-2.2.19 Fotos del Lecho de la Quebrada**

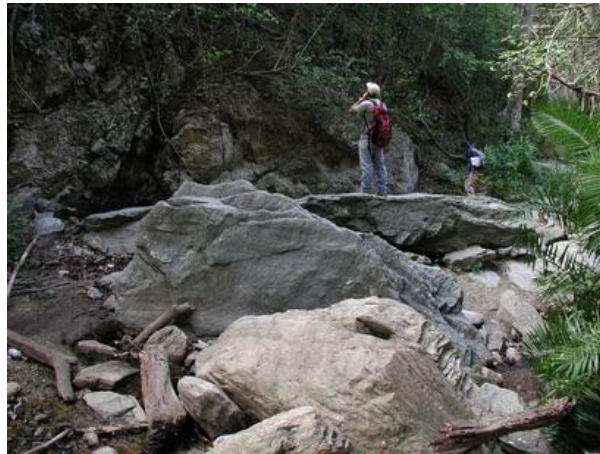
**Grandes Rocas  
parecen haber caído  
de la pendiente al  
lado de la Quebrada  
de Tócome**

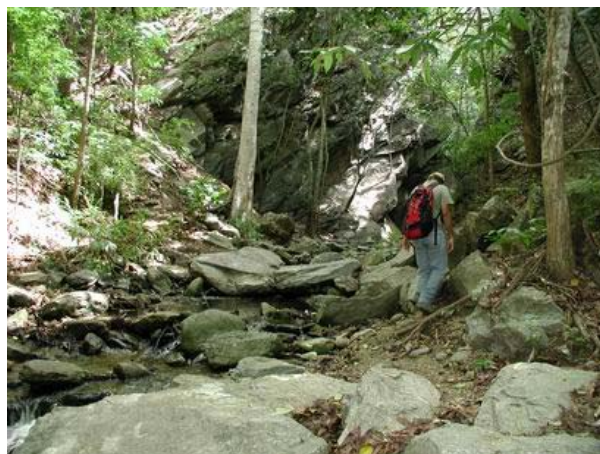
**Rocas  
redondeadas y  
angulares pueden  
verse en Tócome**

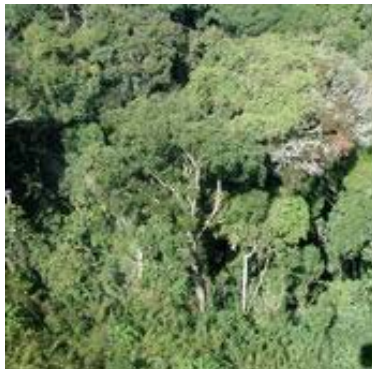
**Vegetación espesa (altitud media)**

**Figura S10-2.2.21 Imagen de la Vegetación**

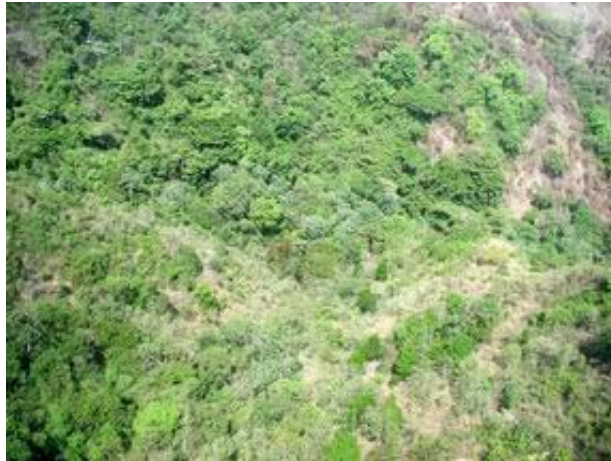
**Vegetación ligera/débil (altitud más baja)**
