## 第3章

### 第3章 プロジェクトの内容

#### 3-1 プロジェクトの概要

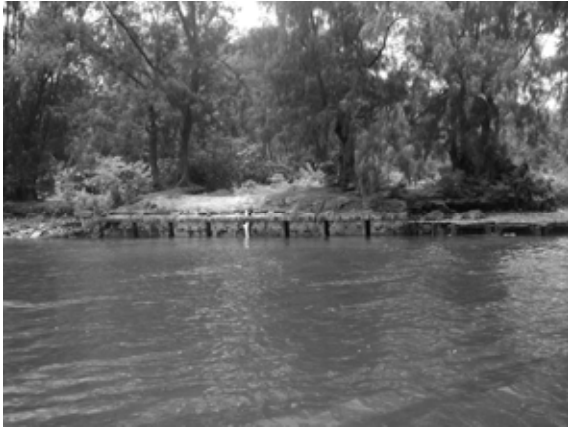
写 3.1.3(2)-1 ランプウェイ替わりの応急物揚場跡

この場所での荷役作業は、船体を航路に直角に接岸する必要がある。この場合、船体は西側からの風、流れ及び波によって東側に流される。この間、船長は2基のエンジンを前進と後進に入れ、機関出力調整と操舵により、船首ランプ自体が海岸線と直角を保つように微妙な操船を強いられる。8月22日の乗船調査時には車両2台を下船させるのに約15分を必要とした。この荷役作業時に、船首下部の船底は海底に接し、時折金属音が聞こえた。

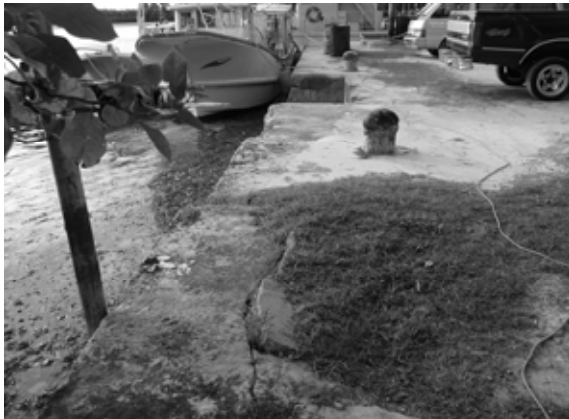
写 3.1.3(2)-3 西側物揚場上部工損傷状況 写 3.1.3(2)-4 東側護岸基礎間詰 Con 流出状況  
東側護岸取付け部のコンクリートが破損し、路盤材が露出している。西側物揚場階段部分のコンクリートは風化により変形しており、使用の際の安全性に問題がある。また、係留用桁もコンクリート折損や変形、劣化が進んでいる。

北港既存西側物揚場、東側護岸及び西側護岸の構造物としての劣化が進んでいる。また、7 基設置された係船柱は、何れも使用可能であるが、金属部分の腐食が進んでいる。さらに、北港の西側物揚場のおよび東側護岸のコンクリートは風化が進んでいる。

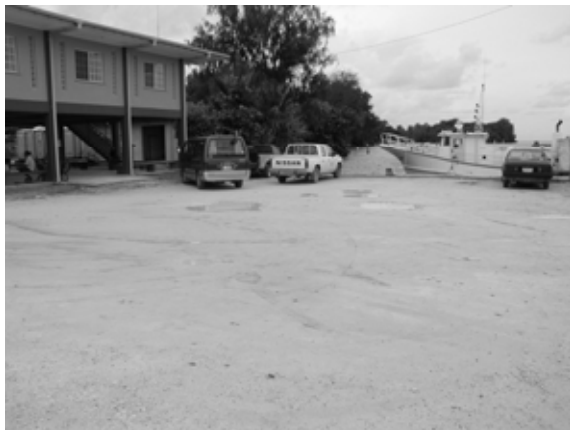
写 3.1.3(2)-8 北港北側エプロン

エプロンは未舗装で、サンゴ質土の路盤が露出している。ところどころに不陸およびポットホールが存在し、荷役作業の効率を低下させている。また、大規模なポットホールが存在することから北港を利用する車輛による掘削が進んでいることになる。以下に雨天後のエプロンの状況を示す。

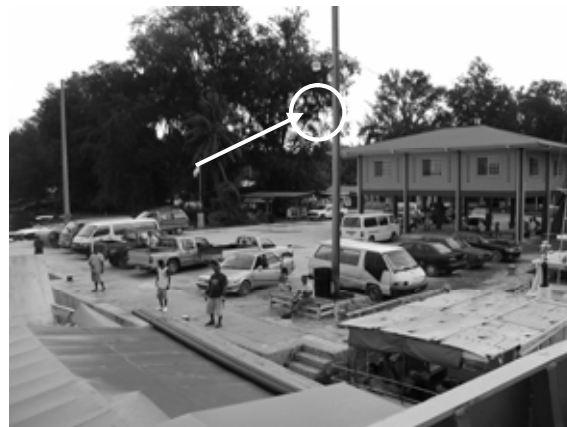
写 3.1.3(2)-10 北港の照明施設(点灯可能)

現在、北港の照明は既存西側物揚場と北側物揚場の交点近くのコンクリートポールに1基のみある。この照明はランプウェイが設置されると車両の動線を妨げるため、移設が必要である。

照明を既存水産施設北側と拡張西側物揚場海側近くに 1 基ずつ整備する。また、既存の照明を東側護岸先端部に移設する。

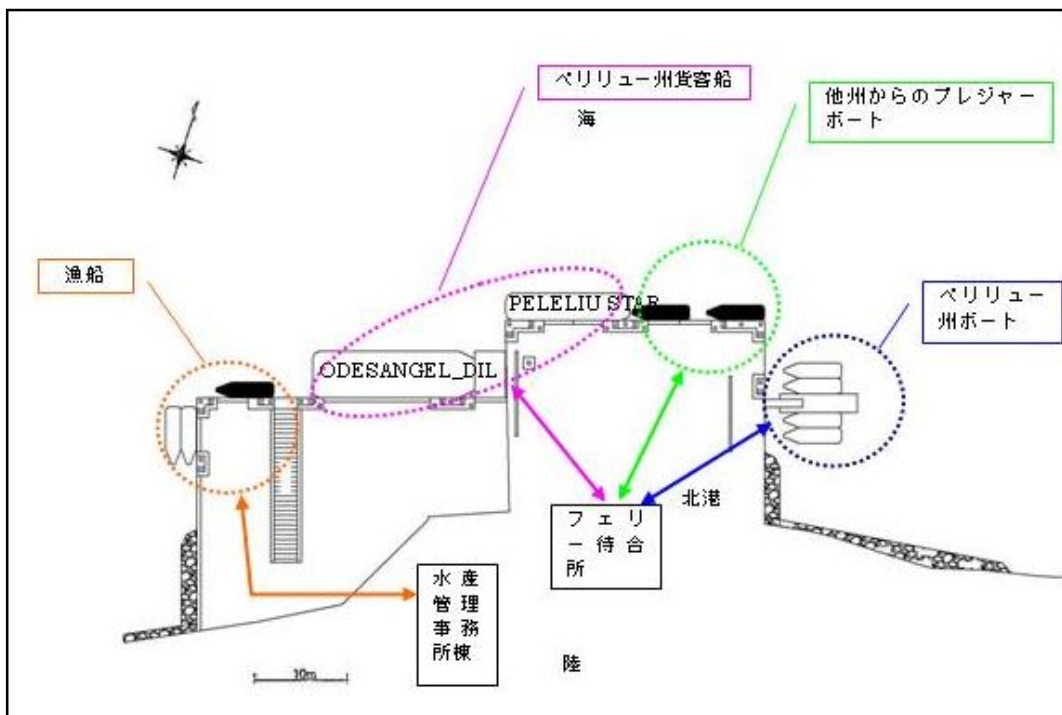
図 3.1.3(2)-2 北港物揚場の拡張後のゾーニングと人の動線図

既述した物揚場拡張後のゾーニングと人の動線図を図 3.1.3(2)-2 に示す。

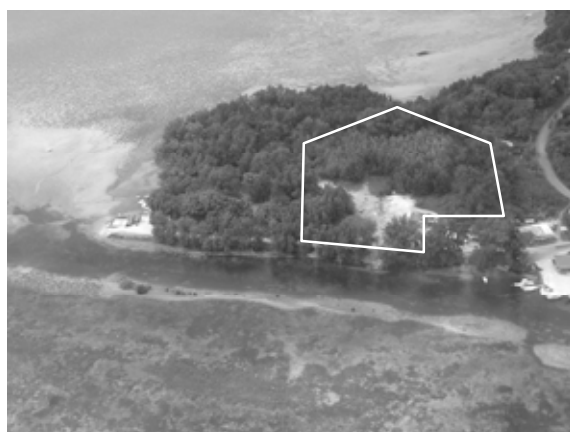
写 3.1.3(2)-17 仮設ヤード/土捨て場候補地

土捨て場として候補に挙がっている仮設ヤードは北港の南東 50m に位置する。その面積は 19,000m<sup>2</sup> あるものの、半分は樹木で覆われておりその仮置き場所には限りがある。

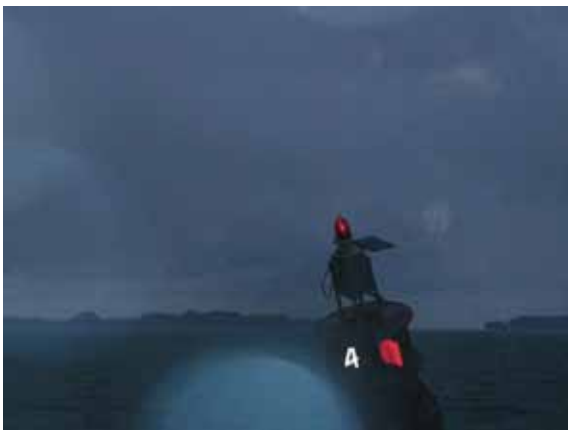
写 3.1.3(2)-18 航路入り口ブイ点灯状況

航路入り口の航路標識は点滅ブイであり、8月17日及び22日の現地調査時点で稼動していた。その輝光は弱く、雨天時や薄暮時には視認しにくい。8月22日の現地調査時点で、航路屈曲部である No.16 付近の赤及び青色灯も点滅しているものの視認しにくい。また、航路標識 No.2 と No.4 間の航路を既存の深みを利用して設定すると屈曲点を1箇所設ける必要がある。

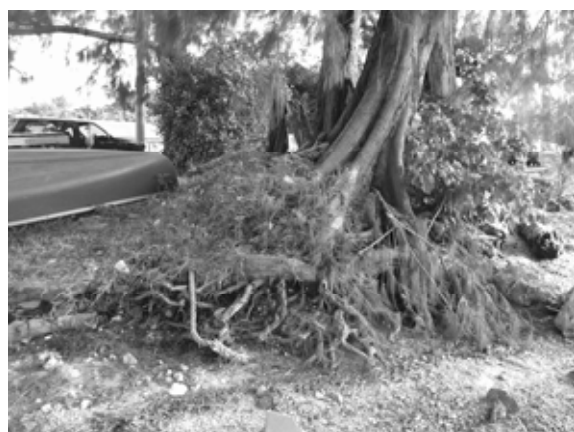
写 3.1.3(2)-21 北港から 33m の樹木

写真の比較及び海上からの視認から近年、北港東側海岸線の侵食が進んでいる。特に北港東護岸から 34m は海上側から汀線上の侵食状況が視認できる。

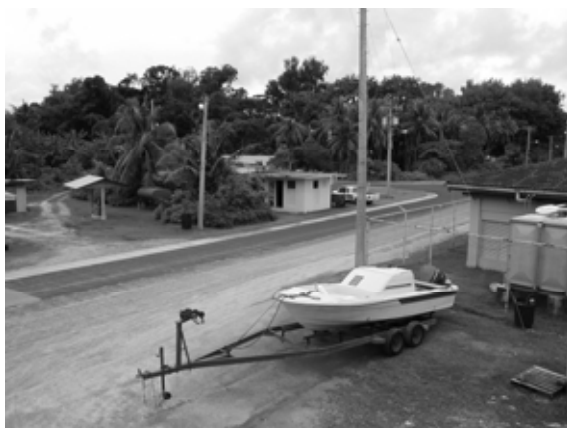
写 3.1.3(2)-24 ペリリュー州所有の台車

北港東西側隣接民地内に未舗装の斜路が存在する。この斜路を使用してボートの上げ下げを行うには、ボートトレーラー(台車)が必要である。ペリリュー州にある台車は 11 基である。その内訳は、ペリリュー州所有が 1 基で民間のプレジャーボート用が 10 基である。
