Chapitre 7 : Maintenance des installations d'alimentation en eau

7.2 Activités relatives à l'amélioration des capacités des conducteurs de forage en matière de maintenance

7.3 Recours aux entreprises privées pour la maintenance des installations d'alimentation en eau

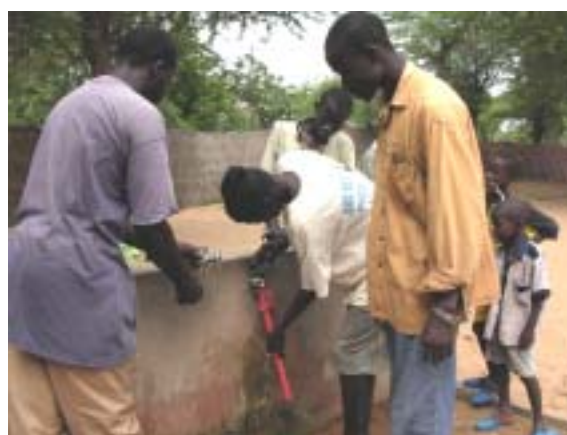
Photo Recyclage des conducteurs

4) Formation pratique (remplacement de robinet)

Le remplacement des robinets, qui sont un bien consommable de l'installation hydraulique, est possible au niveau technique du conducteur. Les outils de maintenance nécessaires à ce remplacement ont été fournis dans le cadre du PEPTAC, et des instructions données pour leur utilisation et la procédure de remplacement des robinets.

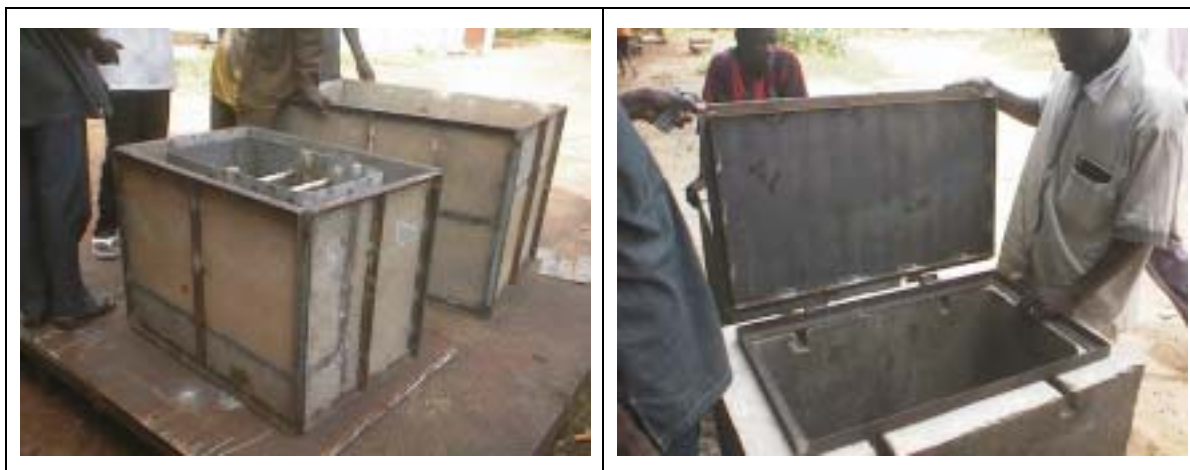
Photo Fabrication des regards des compteur à l'atelier de la Subdivision Maintenance

La mise en place des regards de compteur ne s'est pas faite avec du béton coulé sur place, mais ils ont été préfabriqués à l'atelier de la Subdivision de maintenance de Louga et transportés et mis en place au niveau de chaque site avec leur camion-grue.

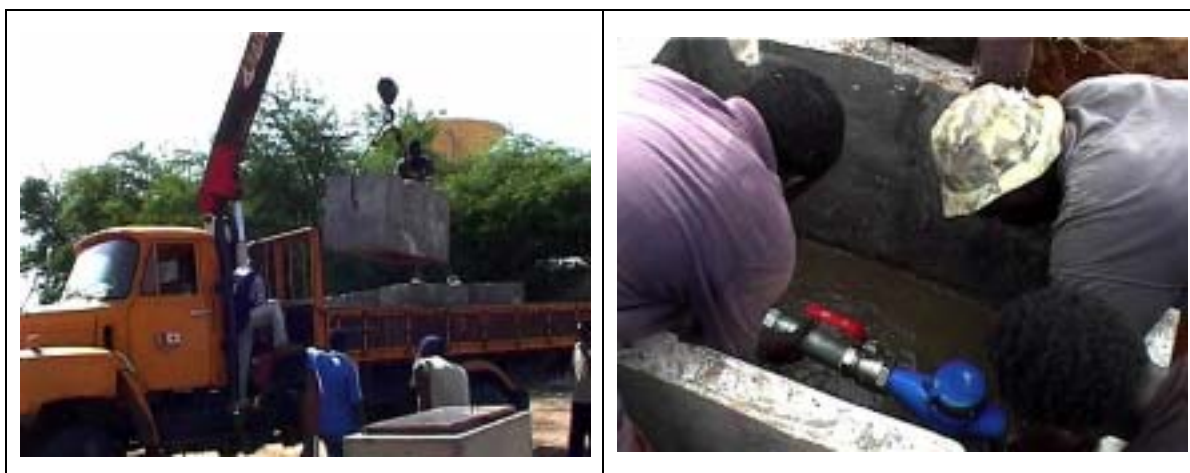
Photo Mise en place des compteurs

La mise en place s'est faite en fonction du progrès réalisé dans la vulgarisation des ASUFOR. La mise en place a été effectuée en présence du responsable des installations d'alimentation en eau de l'équipe du projet, qui a donné les instructions nécessaires et filmé les opérations avec une vidéo caméra.

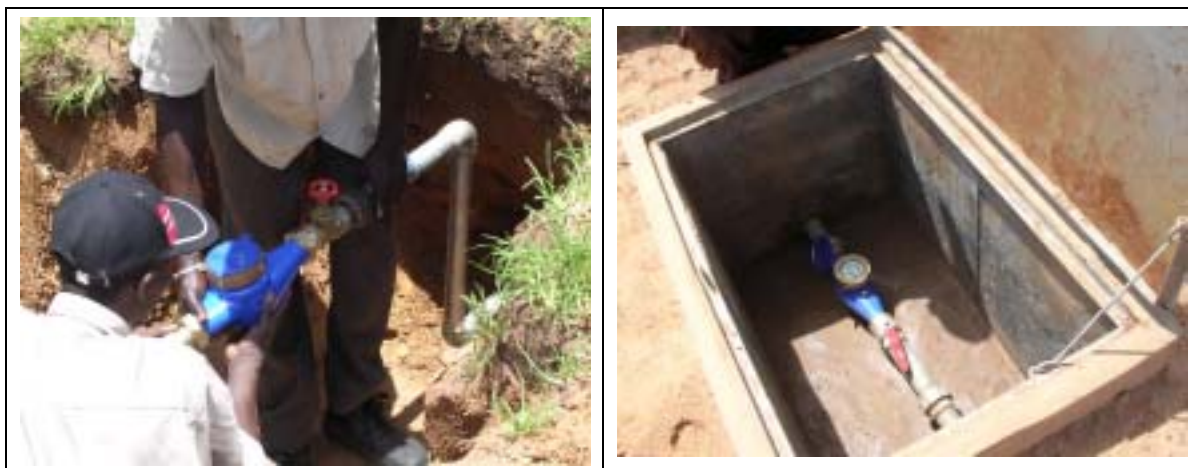
Photo Mise en place de compteur (SINTHIU MALEME)

La mise en place des compteurs volumétriques sur chaque site a été effectuée de manière participative; en plus des ouvriers spécialisés, le conducteur des installations a été chargé de la gestion des équipements pendant la période des opérations, et des habitants des villages ont été recrutés comme main-d'œuvre pour aider aux opérations de creusement aux emplacements d'installation des regards de compteur, au transport des équipements dans le village et au travail d'aide du coulage du béton. Par ailleurs, la supervision locale a été effectuée par l'équipe du PEPTAC.

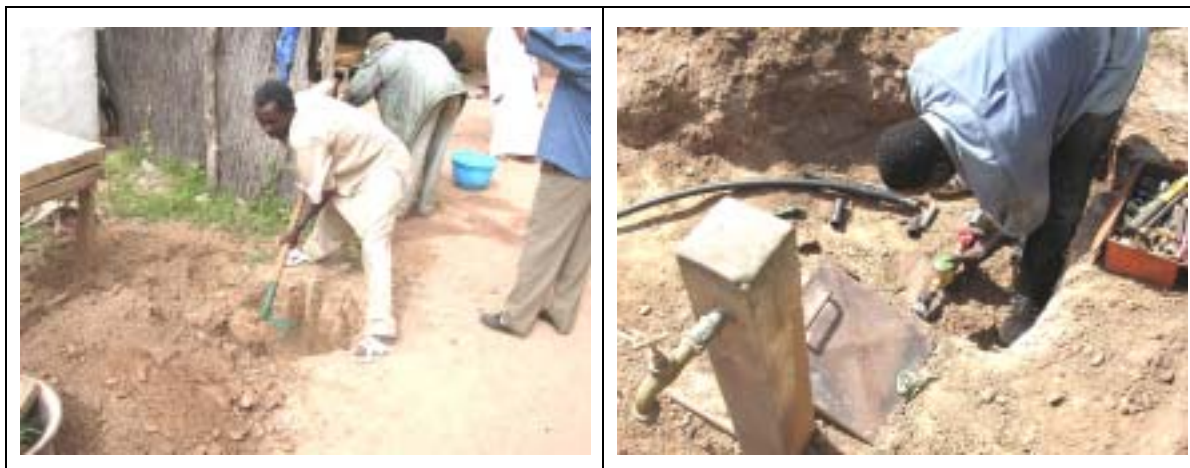
Photo Mise en place de compteur pour branchement privée

Comme des regards de compteur n'ont pas été installés sur les compteurs volumétriques pour branchements privés, beaucoup des compteurs ont été enterrés dans le sable après leur installation. Cela n'a pas détérioré les fonctions des compteurs, mais c'est très inefficace pour le relevé d'un compteur lors de la collecte des frais d'eau, et peu souhaitable pour le bon fonctionnement du système de maintenance. De plus, les opérations sur le robinet d'arrêt deviennent difficiles, vu cette situation, des instructions seront données aux habitants pour les entourer de briques et les nettoyer périodiquement.

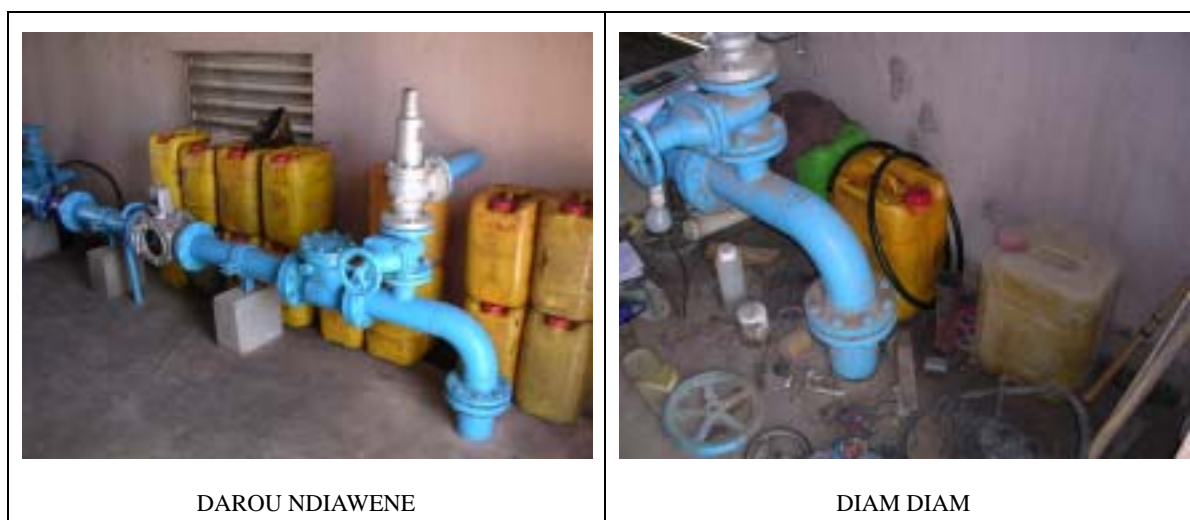
Photo Etat de propreté de la cabine de pompage

Sur les sites utilisant une pompe vertical (pompe de forage) (NGUITH, DAROU SALAM II SINE), la cabine de machine est sale par rapport à ceux utilisant une motopompe immergée à cause de la dispersion de l'huile de lubrification. A DAROU NDIMBELANE, comme le tuyau d'échappement du générateur s'est détaché, les murs sont très sales à cause des gaz d'échappement.

Dans le programme de recyclage, des instructions pour le nettoyage complet ont été données aux conducteurs des sites où l'état de propreté dans la cabine de machine n'était pas bon, mais l'étude de reconnaissance des sites de cette fois n'a pas permis de voir des sites où de grandes améliorations ont été apportées. Les sites où les installations sont anciennes sont bien entendu très sales, mais une différence de l'état de propreté apparaît pour des sites construits à la même période selon la volonté du conducteur. De plus, des différences considérables sont visibles entre les sites pour l'état de rangement, par exemple les bidons de carburant et les outils, les pièces de rechange, les fiches d'enregistrement du fonctionnement etc.

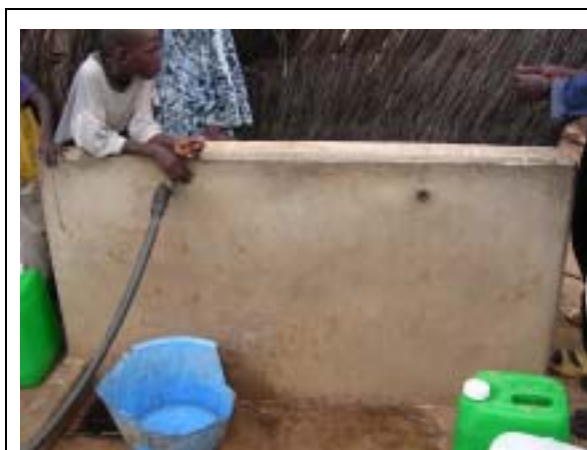
Un robinet cassé de borne fontaine
(MBEYENE NEGUE)

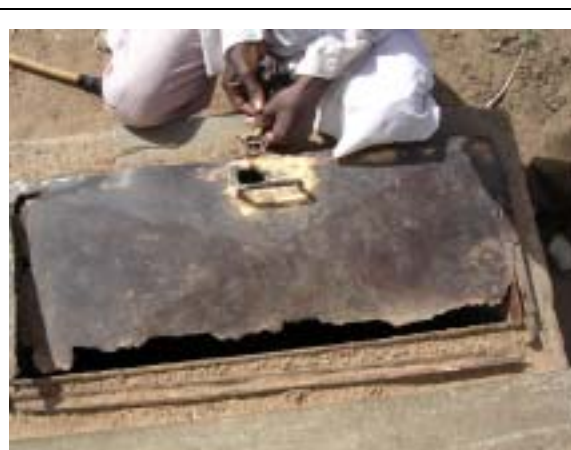
Couvercle de chambre de vannes cassée
(DAROU NDIMBELANE)

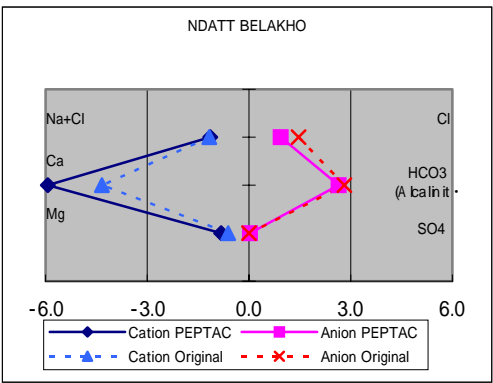
Graphe STIFF	Explication
<p>NDATT BELAKHO</p>

<p>Il n'y a pas de changement de type de la qualité de l'eau. Elle montre la tendance typique de l'eau souterraine en circulation, ce qui est conforme à des eaux souterraines d'une nappe aquifère dans une couche de calcaire peu profonde.</p>
<p>NGUITH</p>

Tableau 8.2 Composition de la nature d'eau sur chaque site

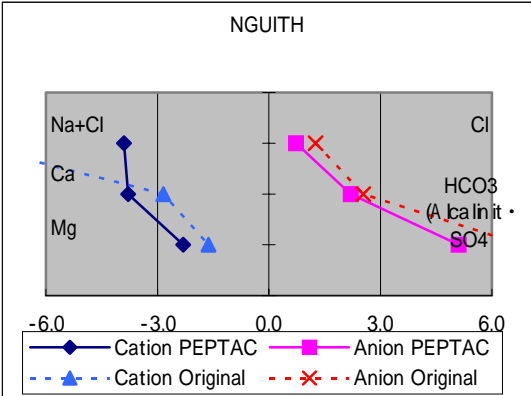
<p>Il n'y a pas de changement de type de la qualité de l'eau. C'est une couche Ma dans le centre, et la qualité de l'eau est nettement différente de celle de TAIBA NDIAYE dans l'Ouest, qui se caractérise par l'augmentation des sulfates.</p>

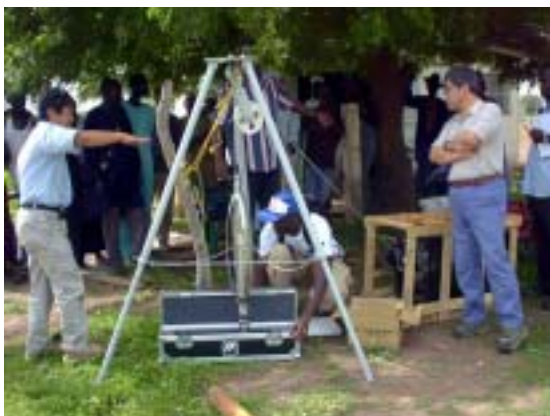
Réglage de la caméra de forage (MALEM NIANI)

Fig. 8.4 Activité d'exploitation de la caméra

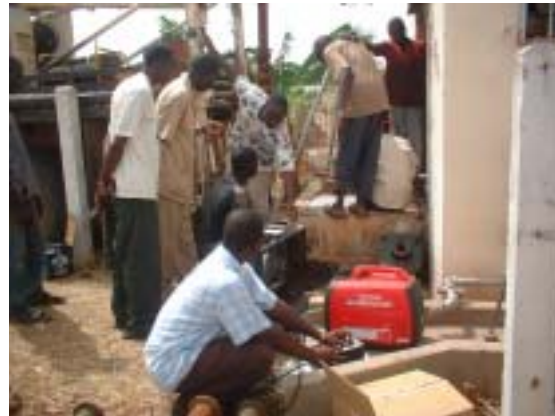
Formation à l'opération de la caméra de forage (KEUR BAKA)

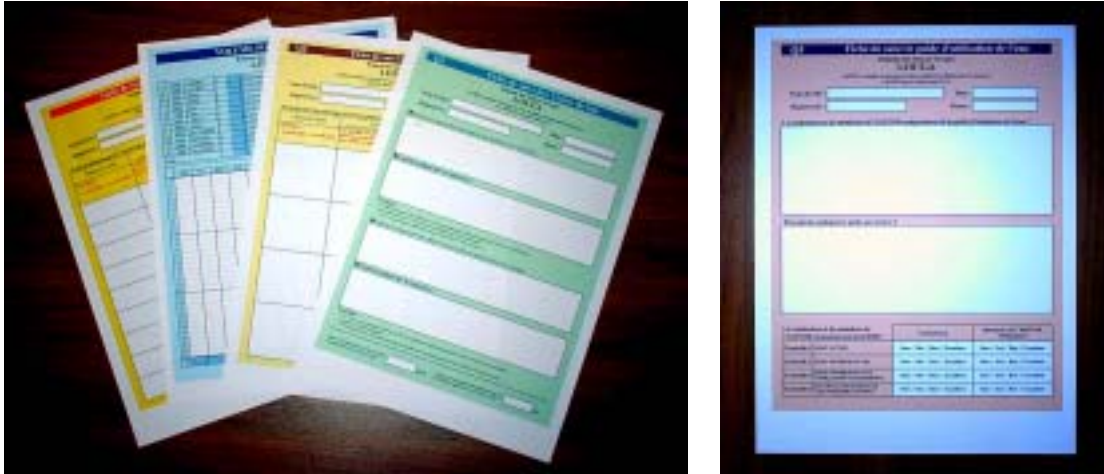
Fig. 8.8 Suivi du manuel d'utilisation de l'eau

Fiche de contrôle BPF utilisée pour le suivi par le personnel BPF
(A droite: fiche de contrôle utilisée pour vérifier le degré de compréhension des habitants des manuels d'utilisation de l'eau)

A travers les explications données jusqu'ici par le projet, les habitants ont compris le but visé de l'établissement des manuels d'utilisation de l'eau, et prennent conscience de l'importance de la connaissance exacte des volumes d'eau pompés. Toutefois comme les facultés de compréhension diffèrent d'un individu à l'autre, il sera nécessaire de revenir sur les explications. Le suivi assuré par le moyen des fiches de suivi par le personnel BPF a été réalisé périodiquement pendant la 4^e année.
