**RAPPORT DE L'ETUDE DU CONCEPT DE BASE  
POUR  
LE PROJET DE REHABILITATION DU STADE  
NATIONAL OMNISPORTS  
AHMADOU AHIDJO DE YAOUNDE  
EN  
REPUBLIQUE DU CAMEROUN**

**MAI 2006**

**AGENCE JAPONAISE DE COOPERATION INTERNATIONALE**

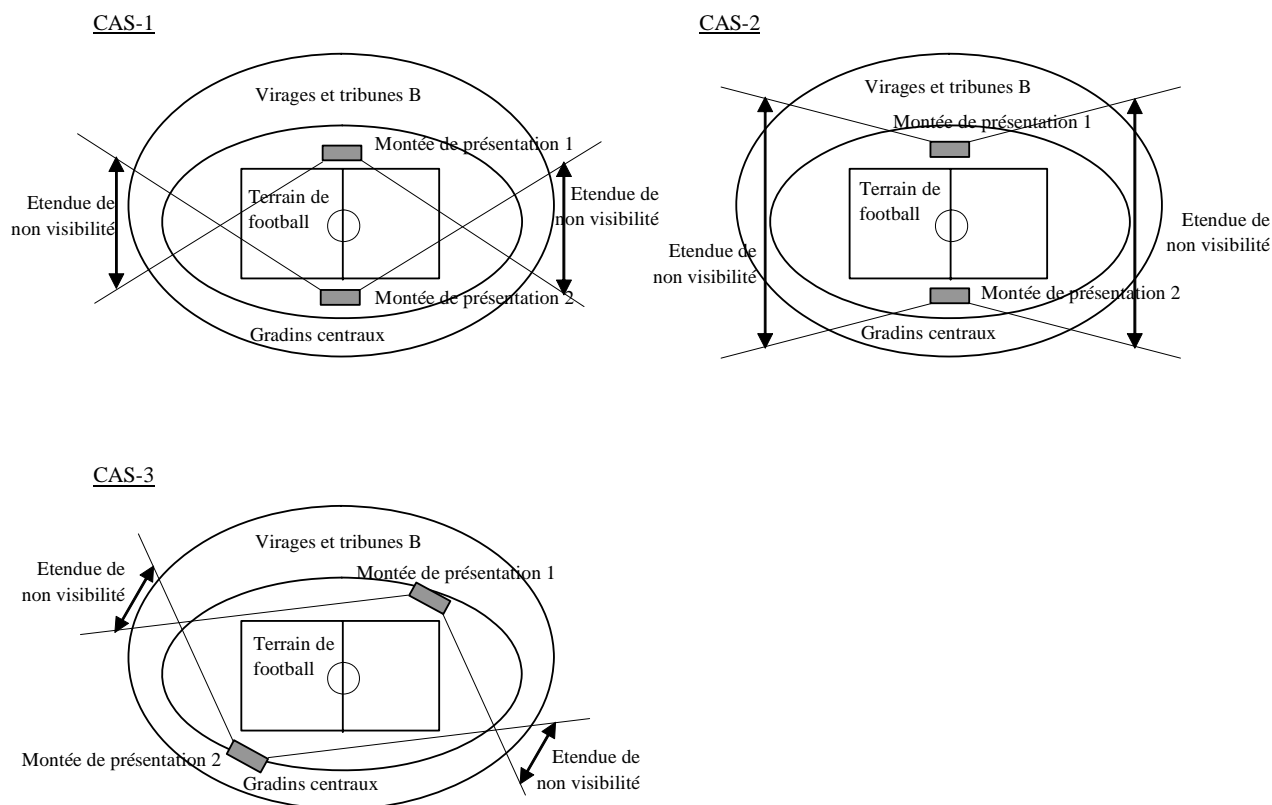
Schéma 2-7 Confirmation de la visibilité des marqueurs de score électroniques mobiles

En ce qui concerne les 2 marqueurs de score électroniques, ceux-ci seront apportés et installés sur la piste lorsqu'une rencontre sera organisée, mais il sera nécessaire d'examiner leur emplacement et leur orientation, afin d'assurer au mieux une bonne visibilité pour tous les spectateurs. Le schéma ci-après illustre de façon type les résultats de l'examen de visibilité pour les différents emplacements possibles.
