第14章 橋梁維持管理システム

14.2 橋梁維持管理システム (BMS)

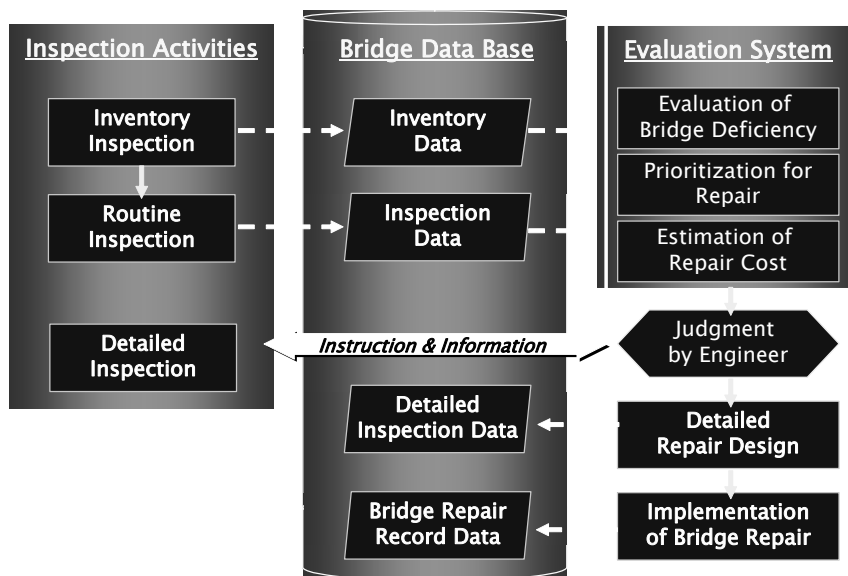
図 14.2 BMS の概念

橋梁維持管理システムは橋梁を構成する様々な部材の検査、解析、維持管理を実施するための判断を支援する道具である。橋梁のインベントリーや損傷など、橋梁維持管理の記録、維持管理活動に利用するデータを BMS に記録し、その評価などを行う。

以下に、BMS の概念を示す。

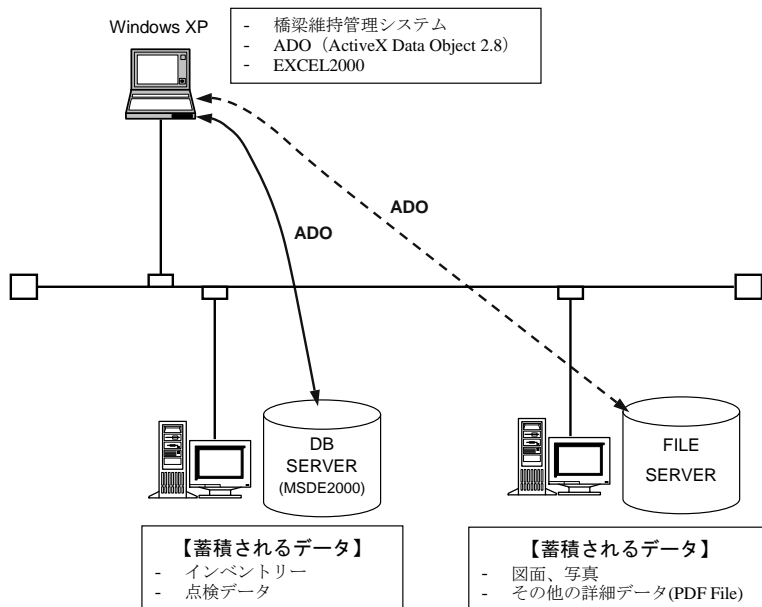
図 14.3 システムのハードウェア構成

システムはサーバーとクライアントで構成され、全てのデータはサーバーで管理される。システム構成、運営環境そしてシステムに蓄積されるデータを以下に示す。ファイルサーバーが導入できない場合は、全てのデータはデータベースサーバーに蓄積することとした。

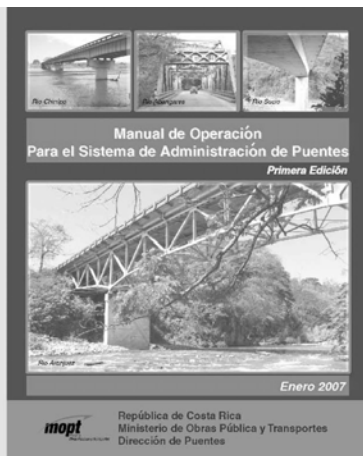
- Chap 1 Introduction
 - 1.1 Objective of the System
 - 1.2 Concept of the System
 - 1.3 System Component
 - 1.4 Tools for the System Development
 - 1.5 Environment for the System Operation
 - 1.6 System Operation
 - 1.7 Relevant Information
 - 1.8 Process of the Data Registration
- Chap 2 Operation for the System
 - 2.1 Movement of the Display
 - 2.2 Flow of the System Operation
 - 2.3 Instruction for the System Operation
- Chap 3 Administration of the System Data
 - 3.1 Introduction
 - 3.2 Structure of the Data
 - 3.3 Registration and Renewal of Data
 - 3.4 Administration of the other Data

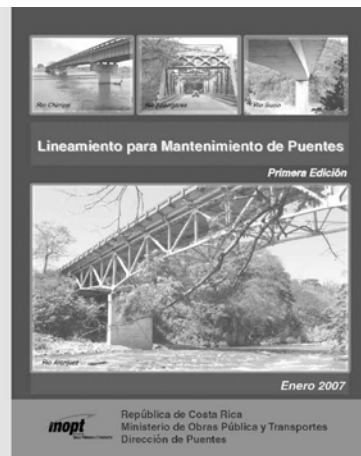
- Chap 1 Introduction
- Chap 2 Outline of the Guideline
- Chap 3 Bridge Management System
- Chap 4 Identification of Deterioration
- Chap 5 Detailed Inspection
- Chap 6 Investigation of Load Carrying Capacity
- Chap 7 Design
 - General
 - Remedial Measure
 - Deck Slab, Floor System, RC-I Beam, PC-I Beam, PC Box Beam, Steel-I Beam, Steel Truss, Substructure, Foundation, Accessory, Prevention System for Bridge Falling Down
- Chap 8 Safety Measure

本ガイドラインは、橋梁維持管理に従事する橋梁技術者を対象として、橋梁維持管理の概念、橋梁の損傷原因、詳細点検の方法、構造解析の方法、載荷試験の方法、補修・補強工法などを解説した。
