CAPÍTULO 7 DESARROLLO DE RECURSOS HUMANOS

7.2 Plan de Implementación para el Desarrollo del Recurso Humano

CAPÍTULO 9 SELECCIÓN DE 10 PUENTES PARA REHABILITACIÓN

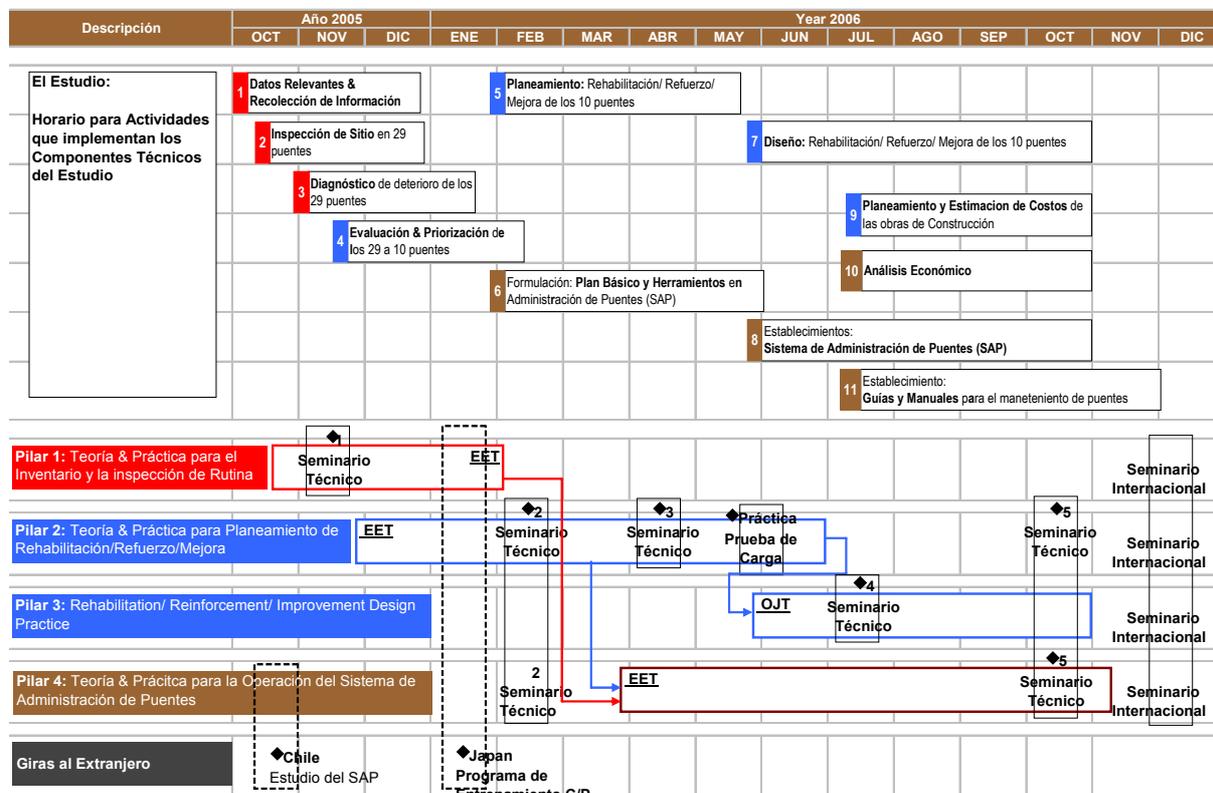
Tabla 7.2.2. Planificación del Programa de Entrenamiento Técnico

Los 4 pilares técnicos del programa de entrenamiento serán estructurados en fases para la implementación de la planificación en el estudio como se muestra a continuación.

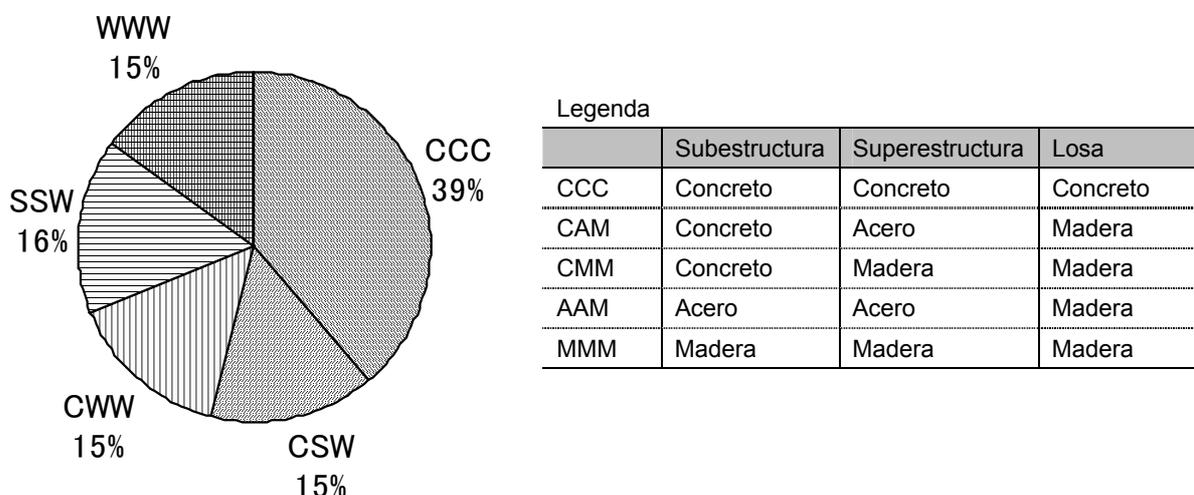
Figura 7.3.6. Clasificación de los Puentes por Material en Chile

Los puentes se clasifican por el material de sus principales componentes, por ejemplo: **CAM** significa, subestructura hecha en **Concreto**, las vigas están hechas en **Acero** y la losa esta hecha en **Madera**, respectivamente, los porcentajes de distribución por tipo son los siguientes:

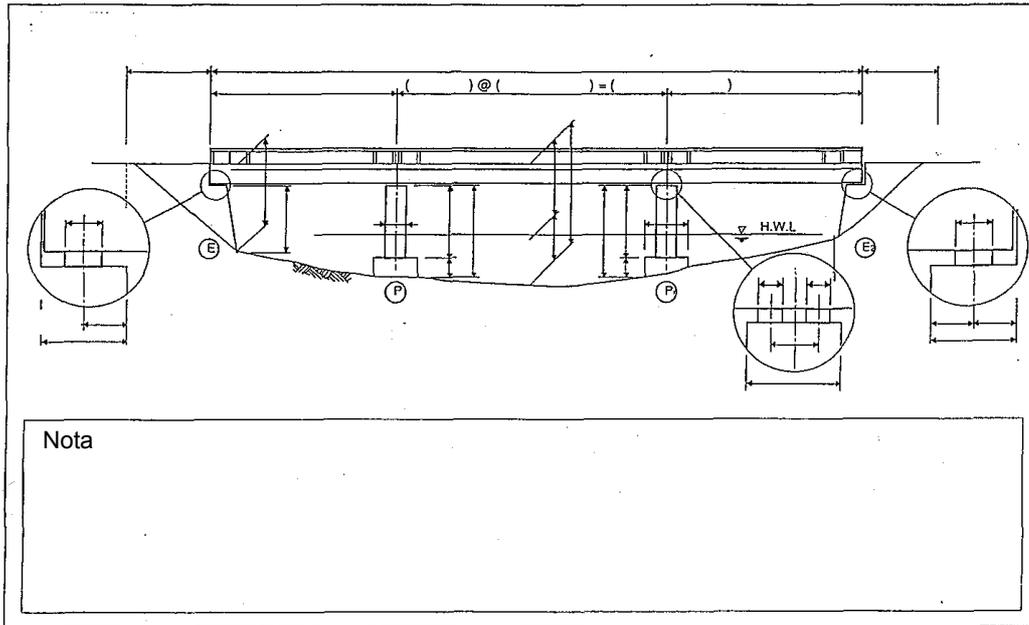
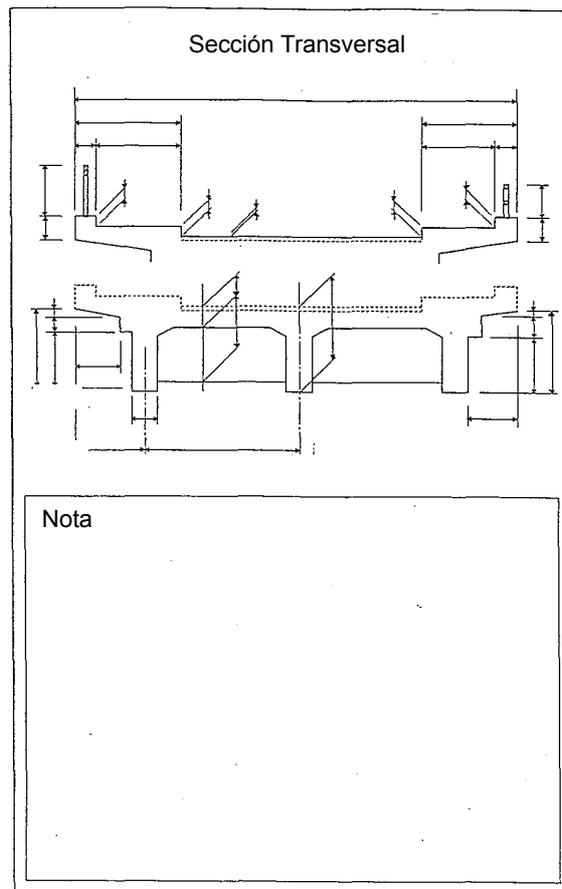
Figura 8.2.1. Ejemplo de la Hoja de Medición para las Dimensiones del Puente

Vista de lado

Sección Transversal

En caso de que no se recolectaron las suficientes dimensiones del Puente, estas serán recolectadas por los inspectores para remarcar los dibujos, los cuales se mantendrán en la base de datos del SAEP. En resumen, los inspectores tendrán que usar las mismas hojas de inspección, que se muestra en la Figura 8.2.1 para evitar diferencias en la información.

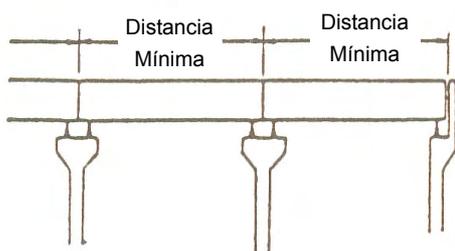
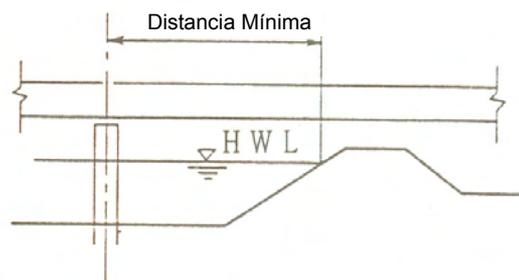
Figura 8.3.1. Longitud de Tramo Mínima

(a) Longitud del Tramo del Puente

(b) Longitud del tramo en casos donde el bastión se construyo sobre el banco del río o en un embarcadero.

Nota: La longitud del tramo es la distancia entre el centro de las dos pilas vecinas y la longitud del tramo la cual será medida en el ángulo derecho del cauce del río.

Las ecuaciones para determinar el volumen máximo del flujo así como su velocidad se muestran en la tabla 8.3.8. El largo mínimo del tramo (Figura 8.3.1) y el espacio libre bajo la viga (Tabla 8.3.8) son examinadas conforme las leyes de mantenimiento de ríos en Japón.

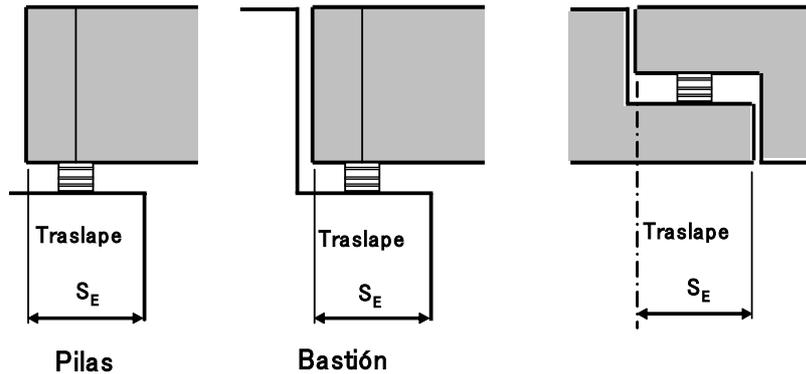
Figura 8.3.3. Longitud de Asiento en Vigas

Si la $L = 30m$. S_E requerido es mas que 0.85m. Existe un peligro considerable de que la viga se caiga en un terremoto.

La longitud de asiento es la distancia en dirección longitudinal de apoyo de una viga sobre el bastión como muestra la Figura 8.3.1.

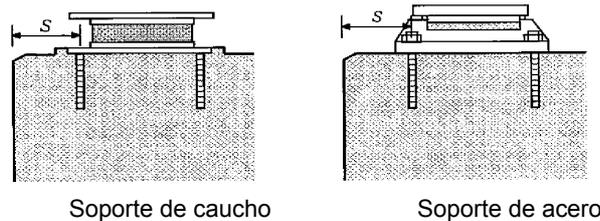
Figura 8.3.4. Distancia Entre el Perno del Soporte y la Cuña de Asiento del Puente

S : Distancia entre le perno del soporte y la cuña de asiento del puente (m)

L : Longitud del tramo (m)

Por otra parte la distancia entre el perno del soporte y la cuña de asiento del puente. que se muestra en la Figura 8.3.4. debe ser mayor que S en la fórmula 8.3.2

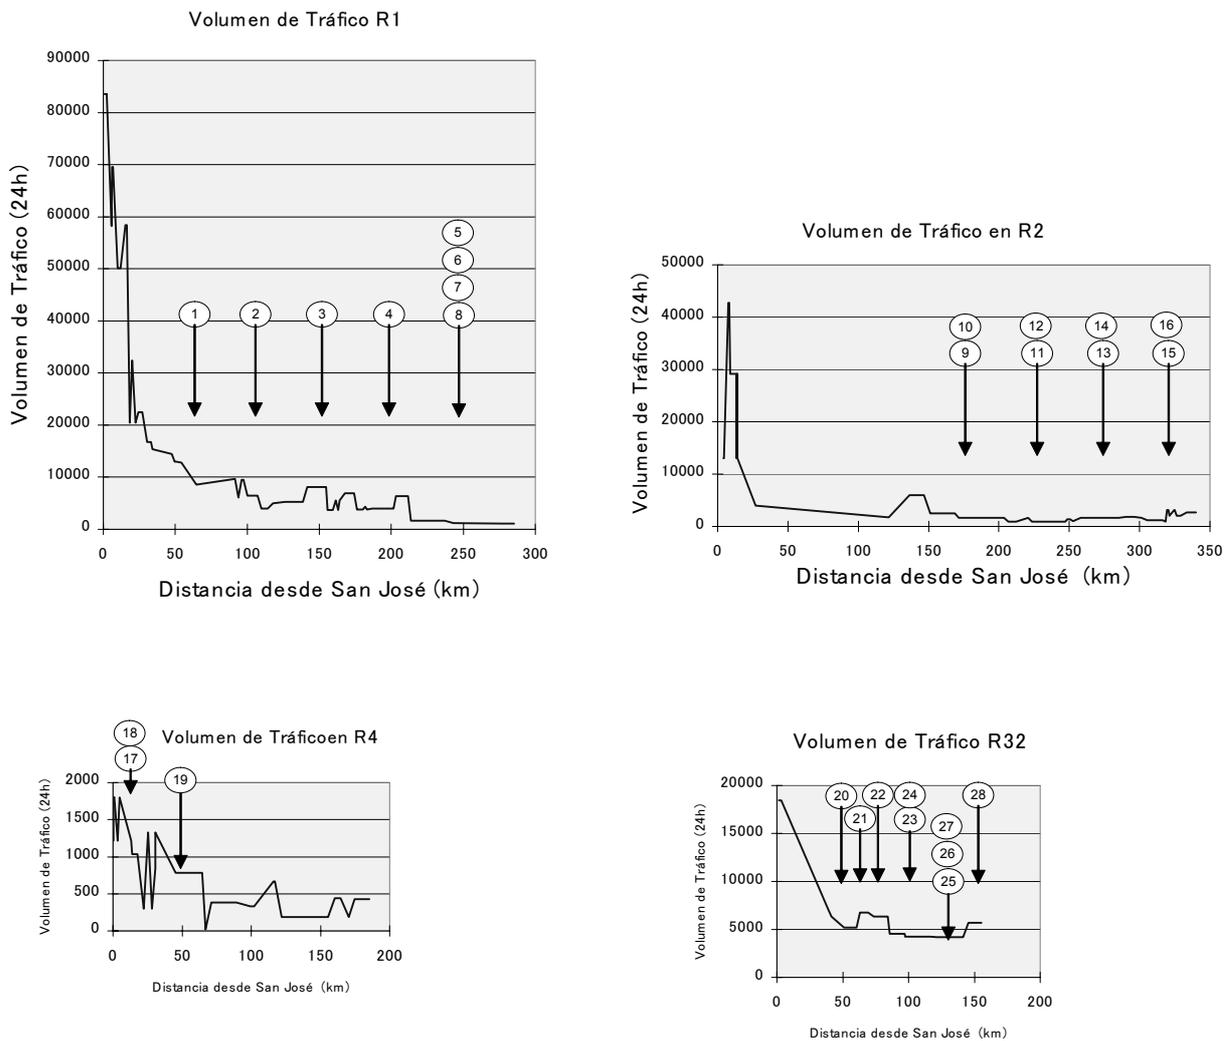
Figura 8.3.5. Volumen de Tráfico de los 29 Sitios Estudiados

La figura 8.3.5 muestra el volumen de tráfico para cada Ruta y cada puente. Aunque el volumen de tráfico es más de 20.000 en los alrededores de San José donde la distancia es de 30 km a 50 km desde el centro de la ciudad este decrece hasta 10.000 en otras áreas.

La Ruta 1 es la que posee más tráfico en Costa Rica. En promedio el volumen de tráfico de los 29 sitios estudiados es menor que 10.000 y el volumen de tráfico de las Rutas 2 y 4 es solo de 2.000.

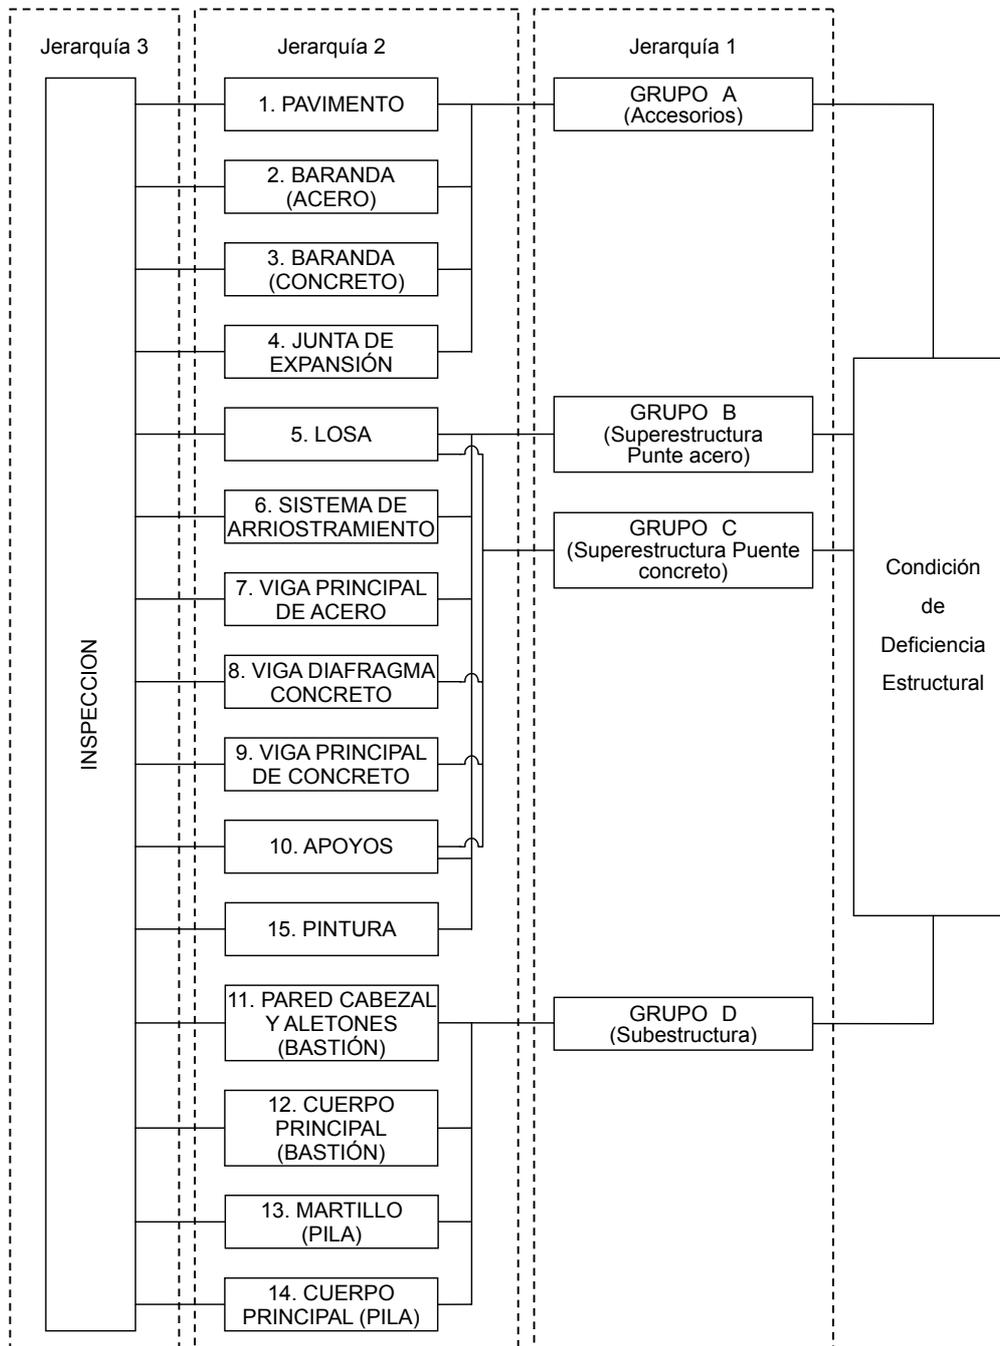
Figura 9.2.1. Jerarquías de los Componentes del Puente

La jerarquía completa de los componentes para la evaluación de las deficiencias de los puentes se muestra en la figura 8.2.1.
