**ИЗУЧЕНИЕ ПО  
ПРЕДОТВРАЩЕНИЮ СТИХИЙНЫХ БЕДСТВИЙ  
НА РЕКЕ ПЯНДЖ**

**ОКОНЧАТЕЛЬНЫЙ ОТЧЕТ**

**ТОМ 2 ДОПОЛНИТЕЛЬНЫЙ ОТЧЕТ**

**CTI ENGINEERING INTERNATIONAL CO., LTD.**

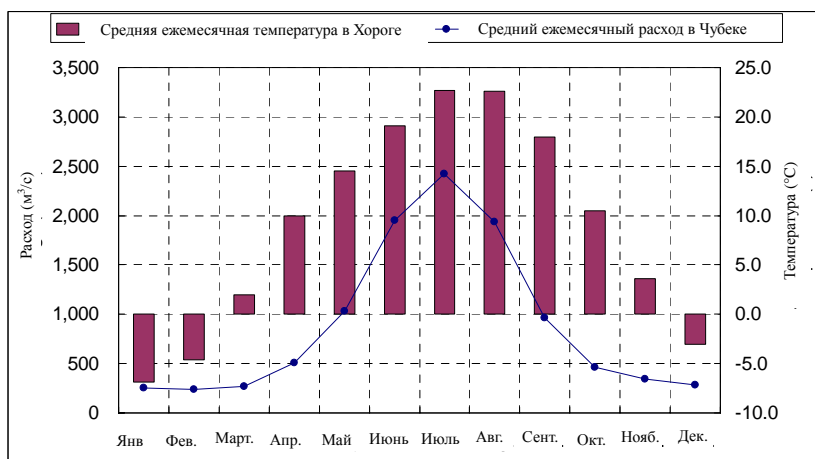
Объем речного потока показывает ясную вариацию между периодами повышения и понижения уровня воды. Повышение расхода воды начинается в апреле месяце и достигает своего пика в июле месяце, в зависимости от повышения температуры горных районах Памира.

Рис. R 1.1.1 Средняя величина ежемесячного расхода (1967-2005)

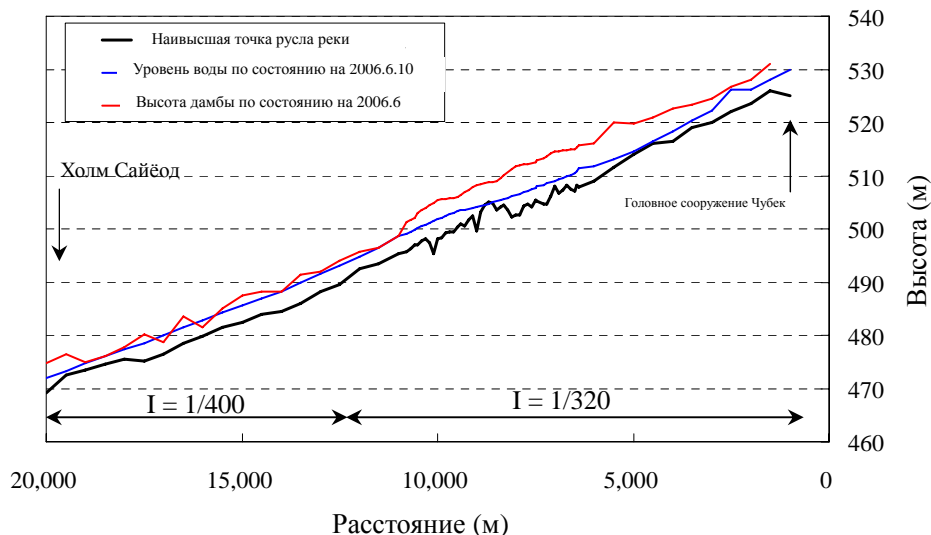
На аллювиальном конусе выноса Хамадони, как показано на рисунке 1.1.2, река Пяндж имеет уклон в пределах от 1/300 до 1/400 на протяжении 20 км между головным сооружением Чубек и холмом Сайёд. Согласно топографической карте масштаба 1:100,000, уклон в направлении верховья от начала конуса составляет приблизительно 1/200.

Рис. R 1.1.2 Уклон реки Пяндж

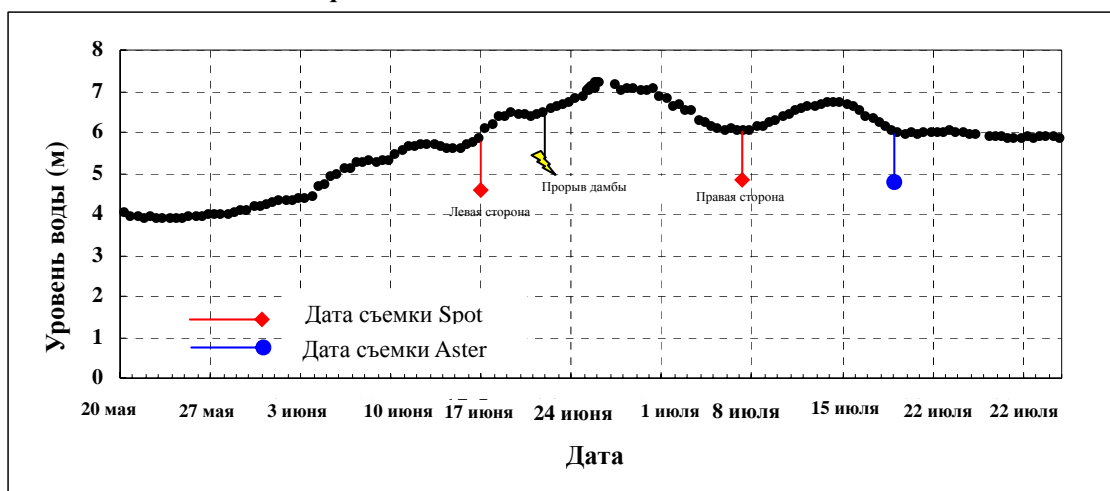
С помощью дистанционного зондирования в рамках настоящего Изучения, были подготовлены карты паводкового затопления при паводке 2005 года и карта землепользования. Для анализа паводкового затопления использовались снимки с двух спутников – SPOT и ASTER. Для охвата аллювиального конуса выноса Хамадони требуются два снимка, и, к счастью, космические снимки паводкового периода были получены. При этом следует отметить, что снимка пикового момента паводка в архиве данных не сохранилось.

Рис. 1.3.2 Даты съемки космических снимков во время паводка 2005 г.

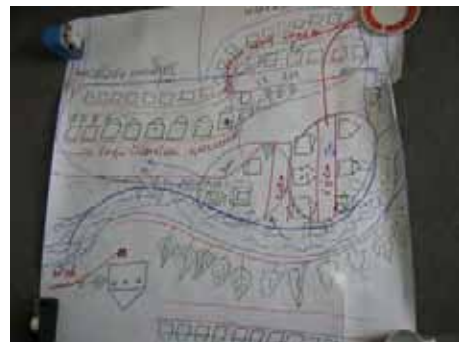
Участники семинара были разделены на три (3) группы. Они составили три карты паводковой опасности вокруг своих кишлаков. На каждой карте были обозначены зона и глубина затопления и маршрут эвакуации во время паводка 2005 г.

Рис. R 1.4.3 Некоторые карты опасности, составленные участниками из числа жителей

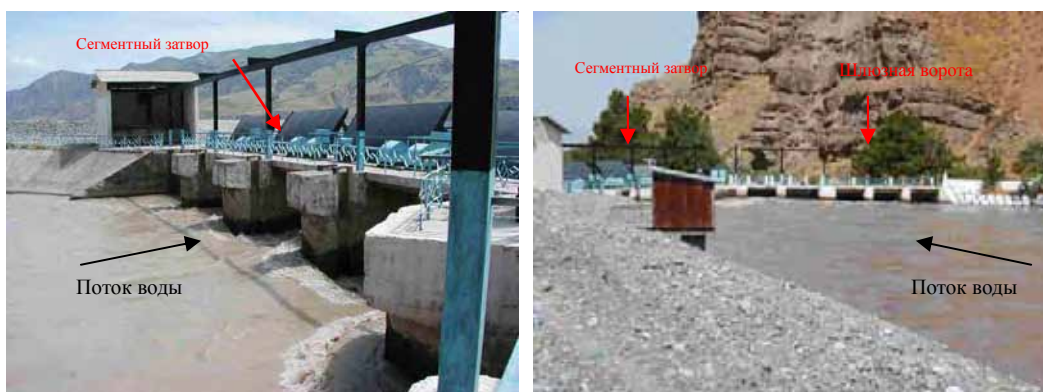
Головное сооружение Чубек имеет пять (5) шлюзных ворот, с помощью которых ограничивается объем воды, поступающей в основной канал Чубек. Избыточная вода протекает через четыре (4) сегментных затворов в катастрофический сброс. Местонахождение головного сооружения Чубек показано на Рис. R 1.6.12. Размер шлюзных ворот составляет 4 м в ширину и 6 м в высоту, размер сегментного затвора составляет 6 м на 6 м. По данным ММиВР, максимальная пропускная способность шлюзных ворот и сегментных затворов составляет  $120 \text{ м}^3/\text{м}$  и  $700 \text{ м}^3/\text{с}$  соответственно. На фотографиях внизу изображены ворота головного сооружения Чубек.

Рис. R 1.6.10 Фотография головного сооружения Чубек

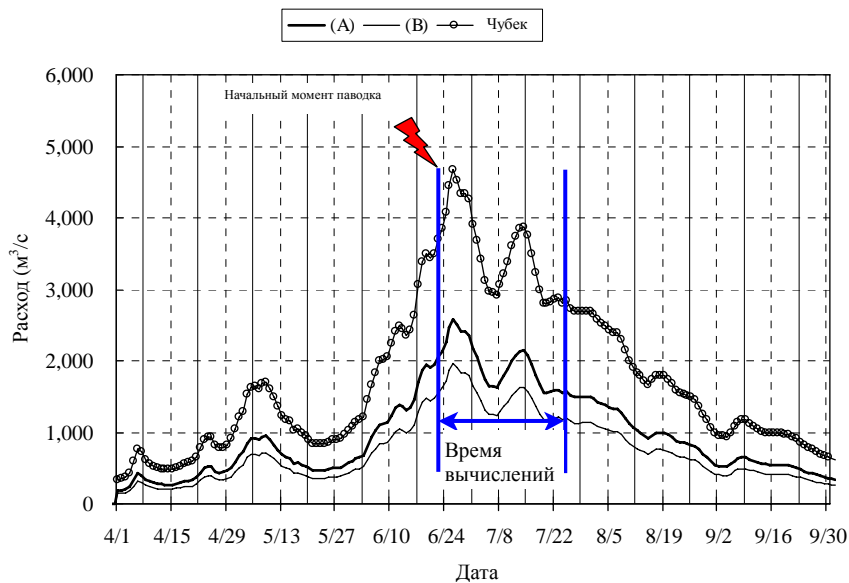
Рис. R 1.8.4 Гидрограф расхода для моделирования

Необходимо отметить, что норма распределения на стороне Таджикистана, на участках А и Б основной дамбы составляет 0.555 и 0.421 соответственно.

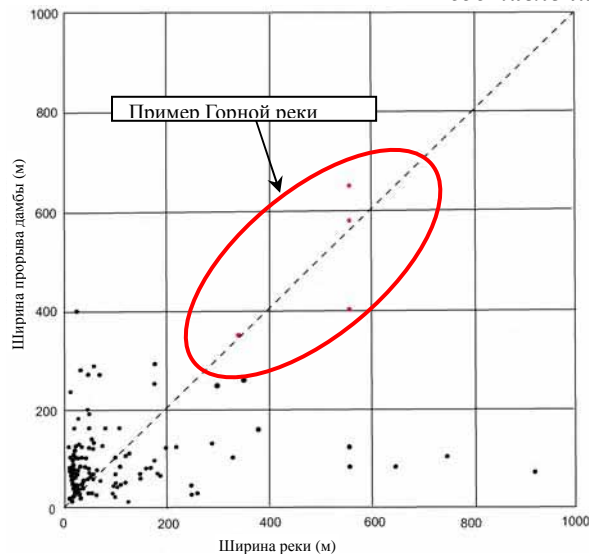
Общая длина прорыва дамбы для моделирования принято 2.0 км. Для японских горных потоков наподобие реки Пяндж, существует эмпирическое соответствие в отношениях между шириной реки и длиной прорыва дамбы, как показано в Рис. R.1.8.10. Длина была определена с помощью этих отношений. Между прочим, необходимо отметить, что разрушенная часть основной дамбы реки Пяндж составила около 2.0 км и ширина реки при паводке 2005 года также составила около 2 км, что подтверждает вышеуказанное эмпирическое правило.

Рис. R 1.8.8 Эмпирическое соответствие между шириной реки и длиной прорыва дамбы

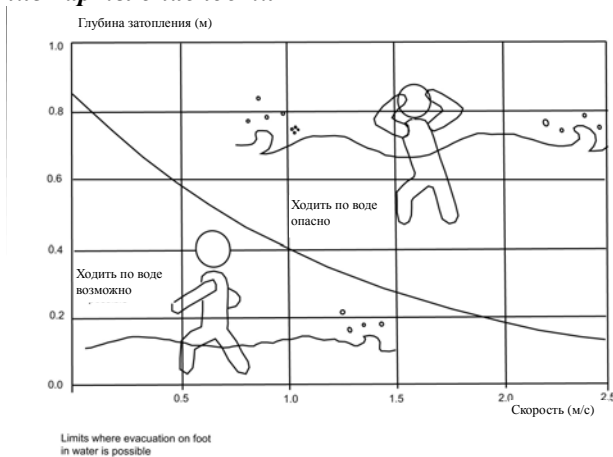
Рис. R 1.8.10 Степень паводкового риска

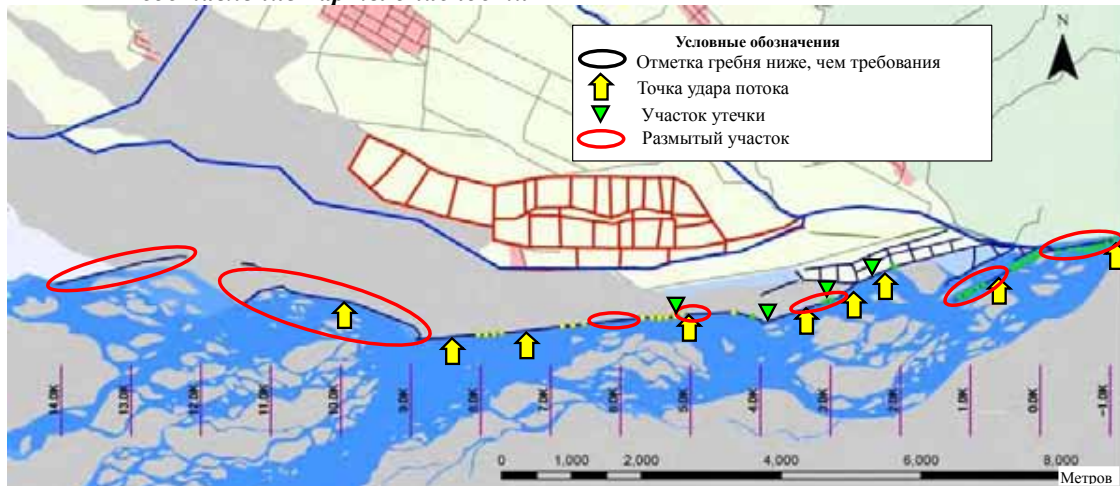
Существующая Противопаводковая Дамба – ППД имеет разное состояние по отношению к эрозии и воздействию надводной части потока. Поэтому, необходимо проектировать противопаводковые меры таким образом, чтобы урегулировать секционные состояния или положения; Участок Направляющей Дамбы Головного Сооружения (НДГС), Направляющая Дамба Катастрофического Сброса (НДКС) и Противопаводковая Дамба (ППД). ППД также должна быть проектирована по секциям, так как существующие положения дамб разные, как показано в Рис. R 1.9.1.

Рис. R 1.9.1 Разные положения Основной дамбы и Участки (секции) Направляющей Дамбы

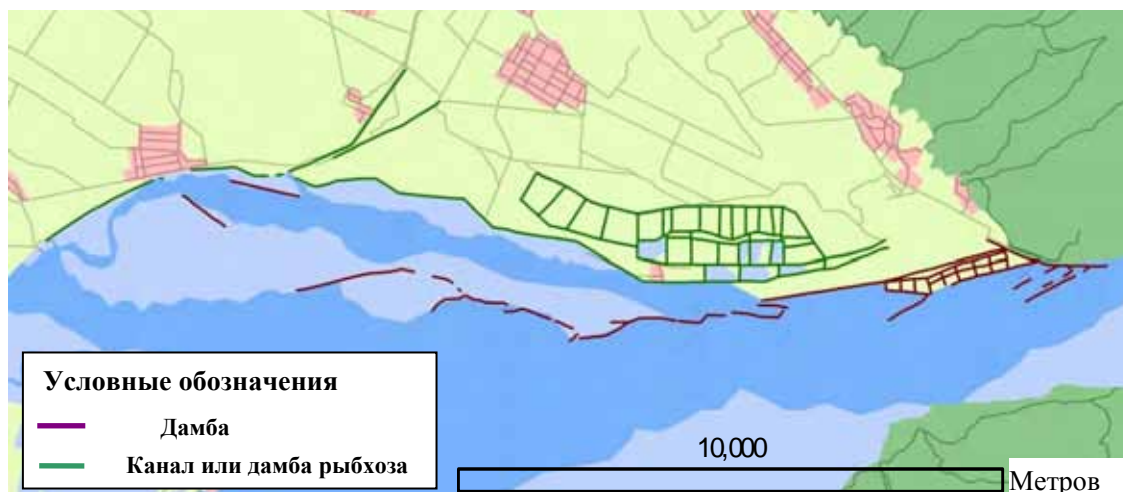
**Выравнивание дамбы по состоянию на 2005/6/17**

**План выравнивания**

**Выравнивание дамбы в настоящее время**

После паводка 2005 г. в соответствии с планом, разработанным ММиВР и КЧС в районе Хамадони были проведены противопаводковые мероприятия (см. Рис. 1.5.1). Уже построены дамбы на всех запланированных участках, а также на участке, не входящем в план (см. Рис. 1.5.1.).

Ось существующей дамбы в плане показана на Рис. 1.5.1. По причине отсутствия свежей и правильной информации о расположении дамбы вследствие продолжения ведения на ней описанных выше берегоукрепительных работ, положение дамбы было измерено в августе 2006 г. с помощью GPS (глобальная система позиционирования) и проанализировано Группой Изучения 31 июля с использованием космических снимков.
