INFORME DEL ESTUDIO DE DISEÑO DE PERFIL SOBRE EL PROGRAMA DE RECONSTRUCCIÓN DEL ÁREA AFECTADA POR EL TERREMOTO EN LA REGIÓN DE ICA DE LA REPÚBLICA DEL PERÚ

AGENCIA DE COOPERACIÓN INTERNACIONAL DEL JAPÓN

YACHIYO ENGINEERING CO., LTD.

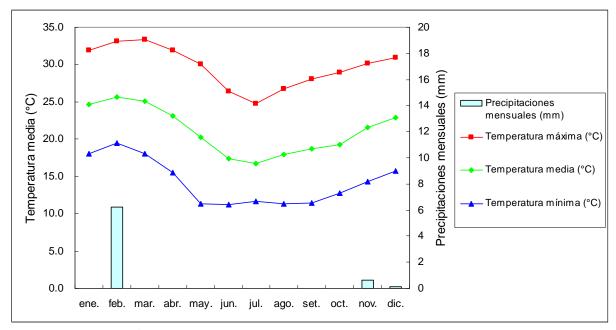
Fig. 1.2.1-1 Temperatura y precipitaciones del Departamento de Ica (2006)

La tabla 1.2.1-1 y la Fig.1.2.1-1 presentan las temperaturas medidas mensuales y las precipitaciones registradas en 2006 en la estación meteorológica de Palcona, provincia de Ica.

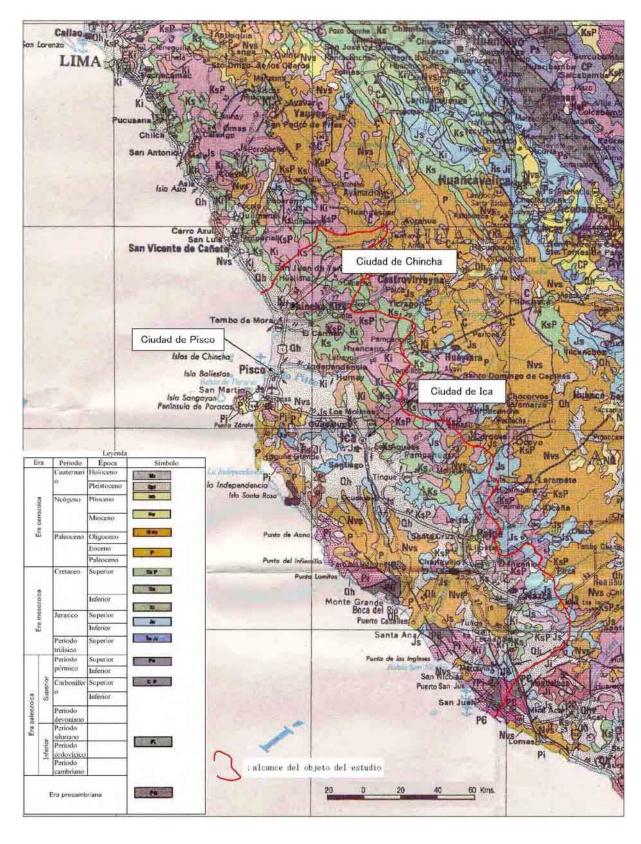
Fig. 1.2.3-1 Geología del Departamento de Ica

La topografía del Departamento de Ica está dividida a grandes rasgos en 3 tipos: una zona montañosa costera, una zona montañosa marginal frontal que es un subsistema andino y un llano costero – sub-llano. Correspondiendo a cada una de estas topografías, la geología presenta las siguientes características. La Fig. 1.2.3-1 presenta un plano geológico del Departamento de Ica.

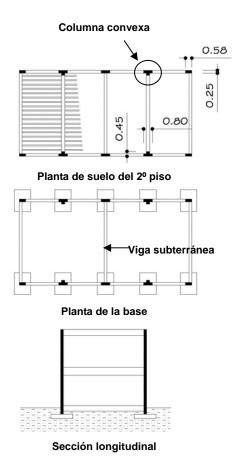
- La base es mayormente de método directo.
- Las vigas subterráneas están colocadas en cada dos filas y no en todos los lugares.
- Están colocadas alternativamente las columnas convexas y las columnas formadas de concreto armado con el espesor de la pared.
- El suelo no es totalmente de losas de concreto armado, sino de tirantes (10cm de ancho x 20cm de altura) colocados con un intervalo de 40 cm, llenado el espacio con bloques agujereados para ser conectados a la viga. La principal varilla de acero del tirante es una sola varilla de acero de 3/8" de diámetro (9,5mm aprox.).

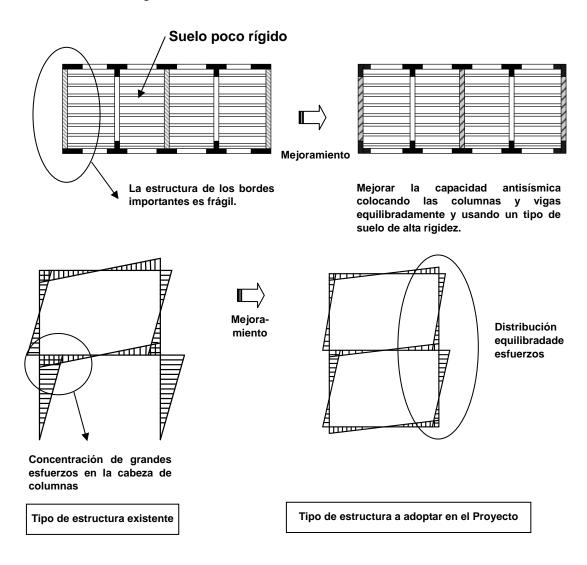
El tipo de estructura existente es una combinación de columnas convexas y columnas en forma de pared, y sobre todo, las partes donde se conectan las columnas en forma de pared con la viga, presentan una estructura que no se puede considerar como un

entramado rígido que es lo fundamental de la estructura de concreto armado. Por otra parte, las losas del suelo tienen prácticamente apenas 5cm de espesor, lo que da una rigidez muy pobre a la estructura. Debido a poca rigidez que tienen las columnas, son poco resistentes a la fuerza horizontal y se deforman fácilmente. Además, la falta de equilibrio en la rigidez entre las columnas y la viga y el número reducido de las vigas subterráneas hacen que se concentren los esfuerzos en la cabeza de las columnas. En el presente Proyecto se colocarán las columnas y vigas de manera equilibrada y se emplearán losas de concreto armado con alta rigidez en el suelo. Esto mejorará la rigidez del edifico entero y provocará menos deformación entre las distintas capas en el momento de sismos, evitando la concentración de esfuerzos y mejorando la capacidad antisísmica (seguridad del edificio).

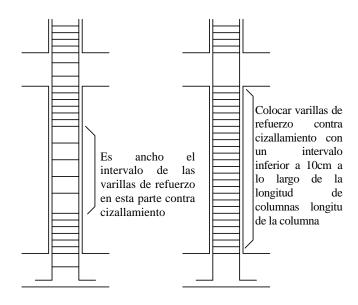
Respecto a las varillas de refuerzo contra cizallamiento de columnas que son principales piezas estructurales, en país sísmico, el reglamento de construcción establece un intervalo de colocación menos de 10cm. Mientras Perú, que en está permitido reducir la cantidad de varillas de

refuerzo contra cizallamiento en la parte media de las columnas. Ya que las varillas de refuerzo contra cizallamiento son varillas de acero que desempañan un importante rol contra una fuerza horizontal, en el presente Proyecto se colocarán las varillas de refuerzo contra cizallamiento con un intervalo menos de 10cm a lo largo de la longitud de las columnas.

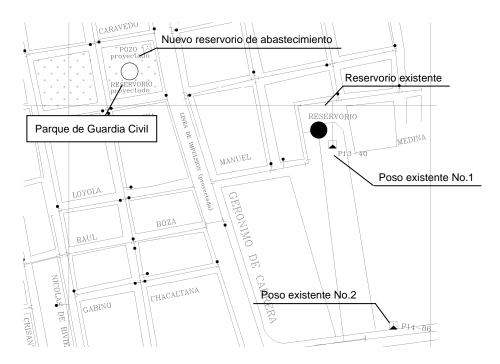
Fig. 2.2.2-1 Ubicación de las instalaciones existentes y las planeadas

El reservorio de abastecimiento existente presenta grietas todo en su contorno y se encuentra en un estado crítico, de lo que se considera inutilizable. Básicamente será recomendable que EMAPICA lo demuela, pero en caso de reutilizarlo reparado, será necesario analizarlo suficientemente.

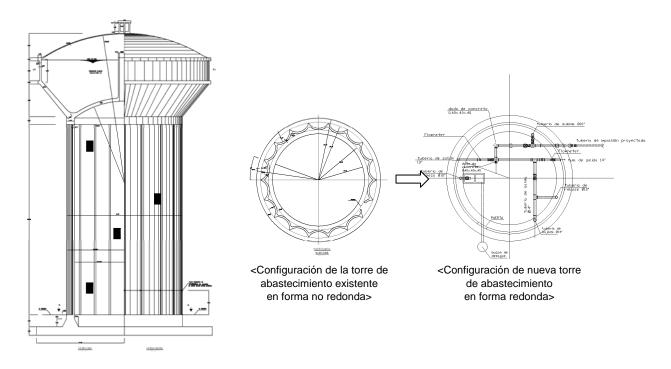
Fig. 2.2.2-2 Tipo de estructura de las torres de abastecimiento existente y nueva

La Fig. 2.2.2-2 presenta la configuración de la torre de abastecimiento y sus ejes. La configuración del reservorio de abastecimiento existente de Manzanilla tiene buen diseño tanto en el reservorio como en los ejes. El presente Proyecto adoptará el mismo diseño. Sin embargo, respecto a los ejes, como la configuración existente tiene una forma no redonda, es difícil ubicar el encofrado y es posible que no se asegure un espesor de concreto uniforme, lo que causaría un punto débil estructural. Al comparar un eje de forma no redonda con uno redondo en un mismo espesor, el no redondo consume mayor cantidad de concreto y aumenta el costo. Por tanto, en el Proyecto se adoptará un eje redondo desde el punto de vista de la resistencia y el costo.

El actual tanque de abastecimiento tiene una altura de 23,8m en el eje y 32m desde el suelo hasta el nivel máximo de agua. Se asegurará una carga hidrostática similar ajustando la altura del eje a los resultados de la medición, sin cambiar la estructura del reservorio.

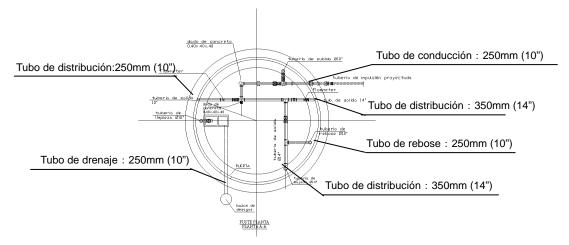
Fig. 2.2.2-3 Tuberías en las instalaciones

Las tuberías en las instalaciones tienen principalmente 4 sistemas tal como indicados en la Fig. 2.2.2-3. El tipo de tubo será tubo fundido dúctil, ya que quedarán expuestas muchas válvulas. La torre de abastecimiento existente tiene conectado el tubo de rebose a la tubería de drenaje al alcantarillado y en este Proyecto el tubo de rebose será conectado a la tubería de distribución para que sea el agua suministrada.

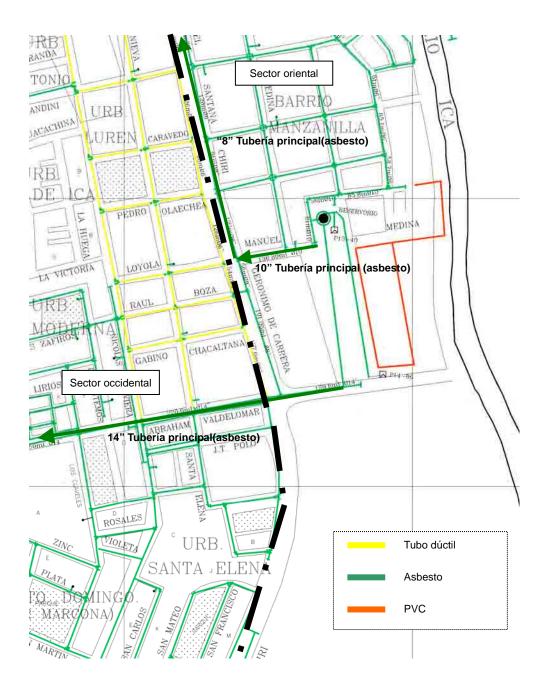
Fig. 2.2.2-5 Redes de tubería existente

El sector de distribución de agua de Manzanilla está dividido en el sector occidental suministrado con una tubería principal de 350mm (14") de diámetro y el sector oriental suministrado con una tubería principal de 250mm (10") a 200mm (8") de diámetro. Muchos de los tubos existentes son de asbesto (Véase la Fig. 2.2.2-5). Las redes de tubería existentes cuentan con válvulas de compuerta existentes, pero siendo instaladas hace varias decenas de años, casi no funcionan. Razón por la cual, en caso de obras de reparación de fugas, EMAPICA avisa con antelación a la población la ejecución de la obra y a altas horas de la noche sustituye tubos cuando baje el caudal en la tubería una vez suspendida la operación de la bomba y el abastecimiento de agua.

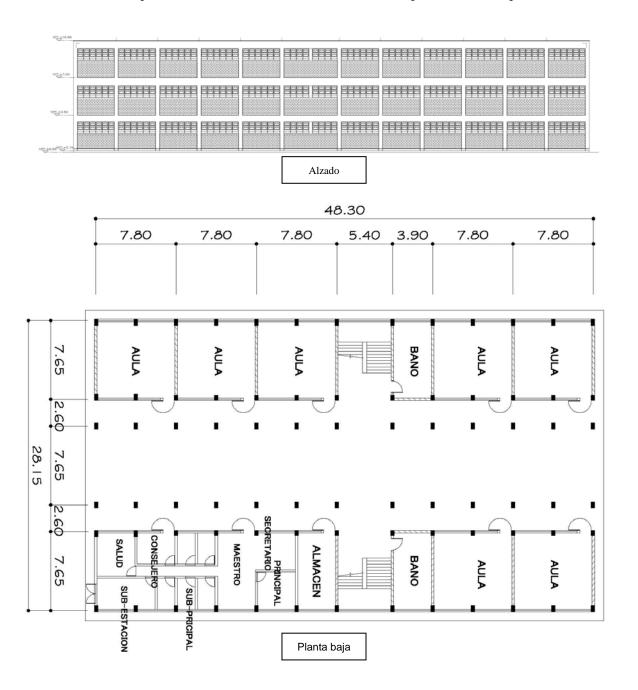
Tabla 2.2.4-5 Procedimiento de la obra del edificio escolar de 3 plantas (Período necesario:13meses)

El período requerido para la ejecución ha sido establecido a partir del volumen de las obras a ejecutar y la capacidad laboral de constructores locales. El edificio escolar más grande en el Proyecto es un edificio de 3 plantas indicado abajo, que requiere un período de

construcción de unos 13 meses (Superficie total: aprox. 3.330m²/ Cantidad del concreto de la base : aprox.214,0 m³/ Cantidad del concreto del cuerpo estructural : aprox. 1.050,0 m³)

3 4 7 8 9 10 12 13 1 2 5 6 11 (Obras preparativas) (Excavación y movimiento de tierra) Procedimiento según el tipo de obra (Obra de base) (Obra del cuerpo estructural de la planta baja) (Obra del cuerpo estructural de la 2ª planta) (Obra del cuerpo estructural de la 3ª planta) (Equipamiento e instalación eléctrica) (Obra de paredes, acabado y puertas y ventanas) (Inspecciones y reparaciones)
