アロチャ湖南西部地域施設改修計画 灌漑排水施設調査表

1 次用水路 C5.5(2/2) アロチャ湖南西部地域施設改修計画 灌漑排水施設調査表

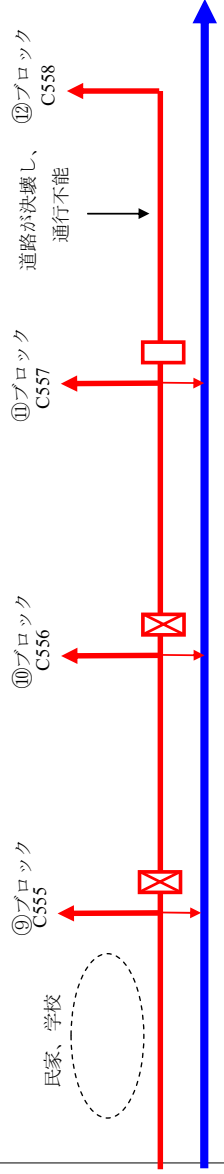
模式図

施設名	分水工(C555)	分水工(C556)	分水工(C557)		
位置	S=17° 46'54" E=48° 15'57"	S=17° 46'43" E=48° 16'23"	S=17° 46'33" E=48° 16'50"		
写真 (水路)

現状と問題点	スピンドルが劣化 (錆) している。管理用床板がない。	スピンドルが劣化 (錆) している。	ゲートはなく、余水超流堰が設置されている。余水超流堰の下部の孔は草で閉塞していた。		
改修の 必要性	A	ゲート、巻き上げ機、管理用床板、分水側ゲート	ゲート、巻き上げ機、分水側ゲート	ゲート、巻き上げ機、管理用床板、受け枠、分水側ゲート	
	B	受け枠	受け枠		
	C				
	D	コンクリート躯体	コンクリート躯体	コンクリート躯体	
備考				他の分水工と同様な構造が望ましい。
