BAB 5 KARAKTERISTIK BENCANA SEDIMEN DAN PENANGGULANGANNYA DI WILAYAH PERCONTOHAN

5.2 Karakteristik Bencana Sedimen dan Penanggulangannya di Kabupaten Jember

5.2.2 Peta Rawan Sedimen di Kabupaten Jember

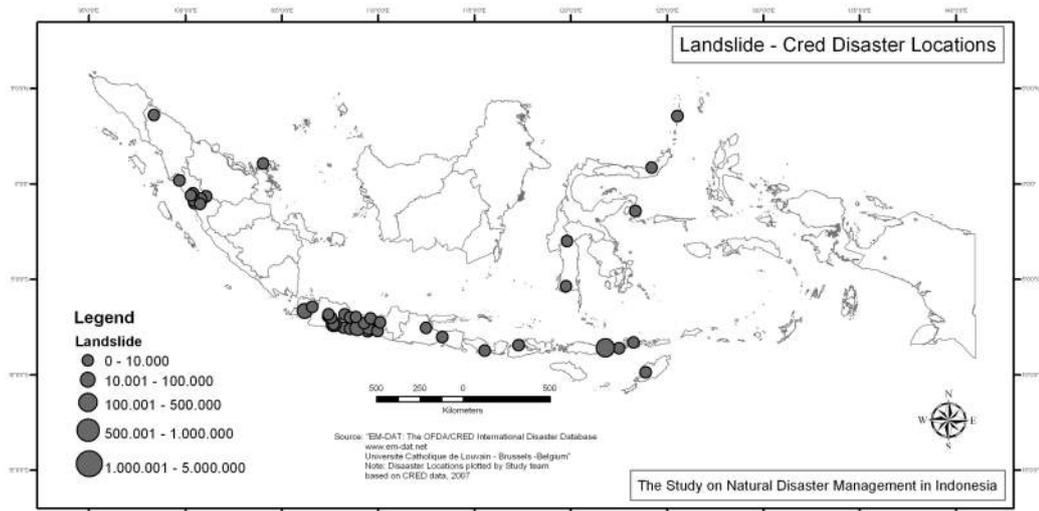
Berdasarkan hasil tersebut, wilayah yang beresiko tinggi terhadap bencana sedimen adalah sebagai berikut:

- Utara-Bagian Barat Sumatera
- Jawa
- Sulawesi dan Nusa Tenggara

Gambar 5.1.1 Lokasi Bencana Sedimen dan Korban Jiwa

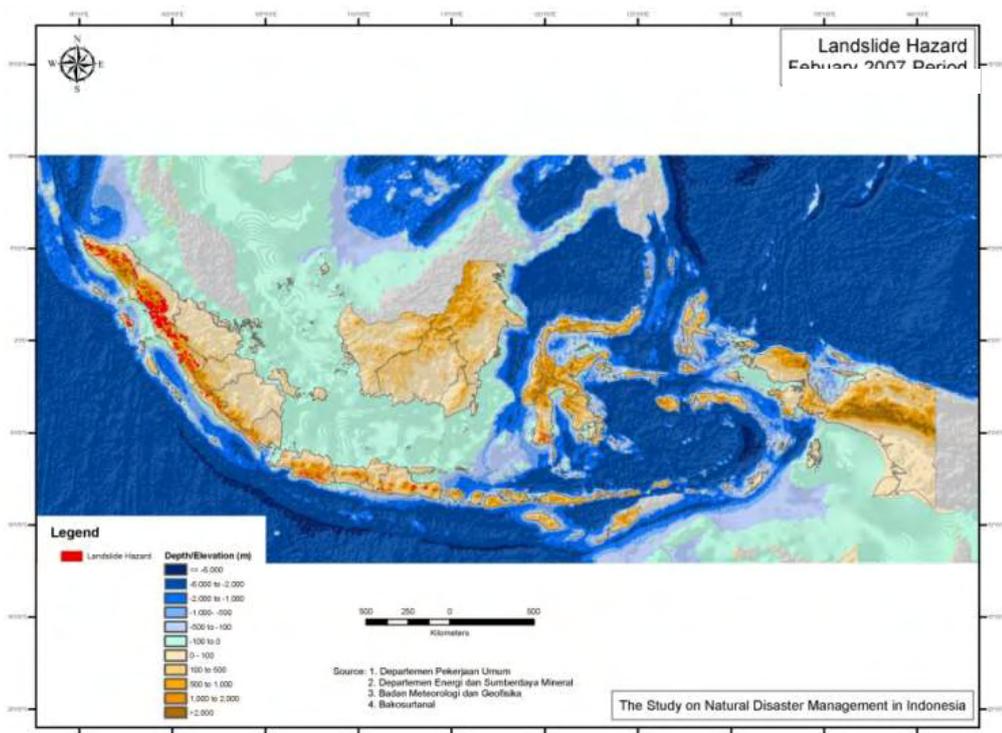
Gambar 5.1.2 Wilayah Rawan Bencana Sedimen

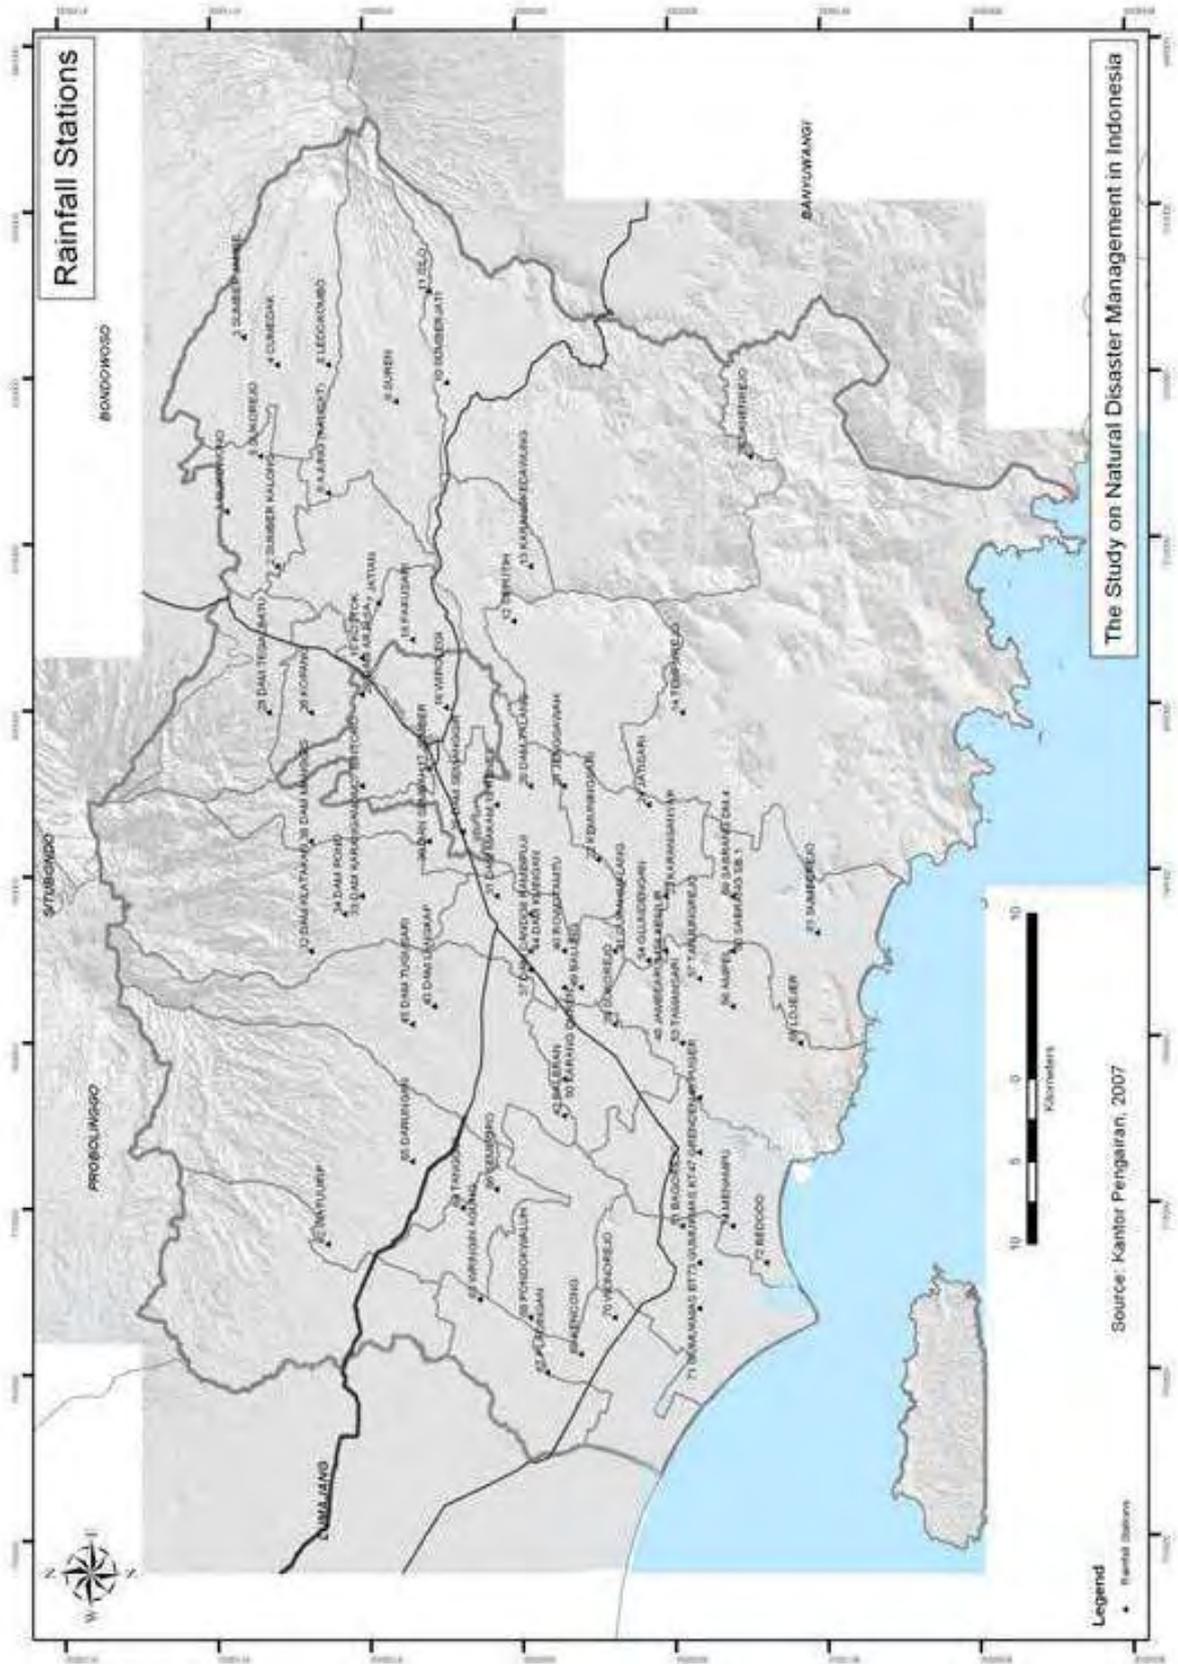
Gambar 5.2.1 Peta Stasiun Hujan

Menurut data curah hujan yang diperoleh dari Dinas Pengairan, curah hujan dihitung secara harian pada 74 stasiun. (Lihat Tabel 5.2.2 dan Gambar 5.2.1)

Penghitungan curah hujan biasanya digunakan oleh Dinas Pengairan untuk melakukan pengawasan yang ditujukan pada bidang pertanian. Seluruh Kabupaten Jember kira-kira seluas 3,300 km² dengan satu buah stasiun hujan yang ditempatkan setiap 45 km², sehingga tingkat keberadaanya cukup tinggi.

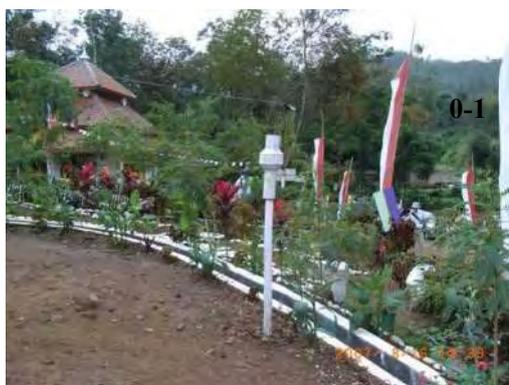
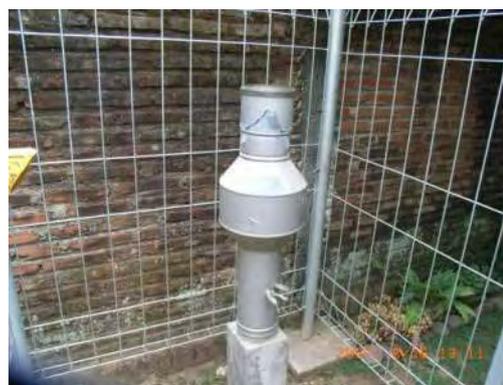
Gambar 5.2.2 Stasiun Hujan di Daerah Perkebunan (kiri), Stasiun Hujan Dinas Pengairan (kanan)

Selain itu, terdapat stasiun hujan pribadi yang dipasang di wilayah perkebunan di Kali Putih dan Sungai Dinoyo. Akan tetapi, masih belum jelas bagaimana data tersebut dikelola atau penggunaannya seperti apa.

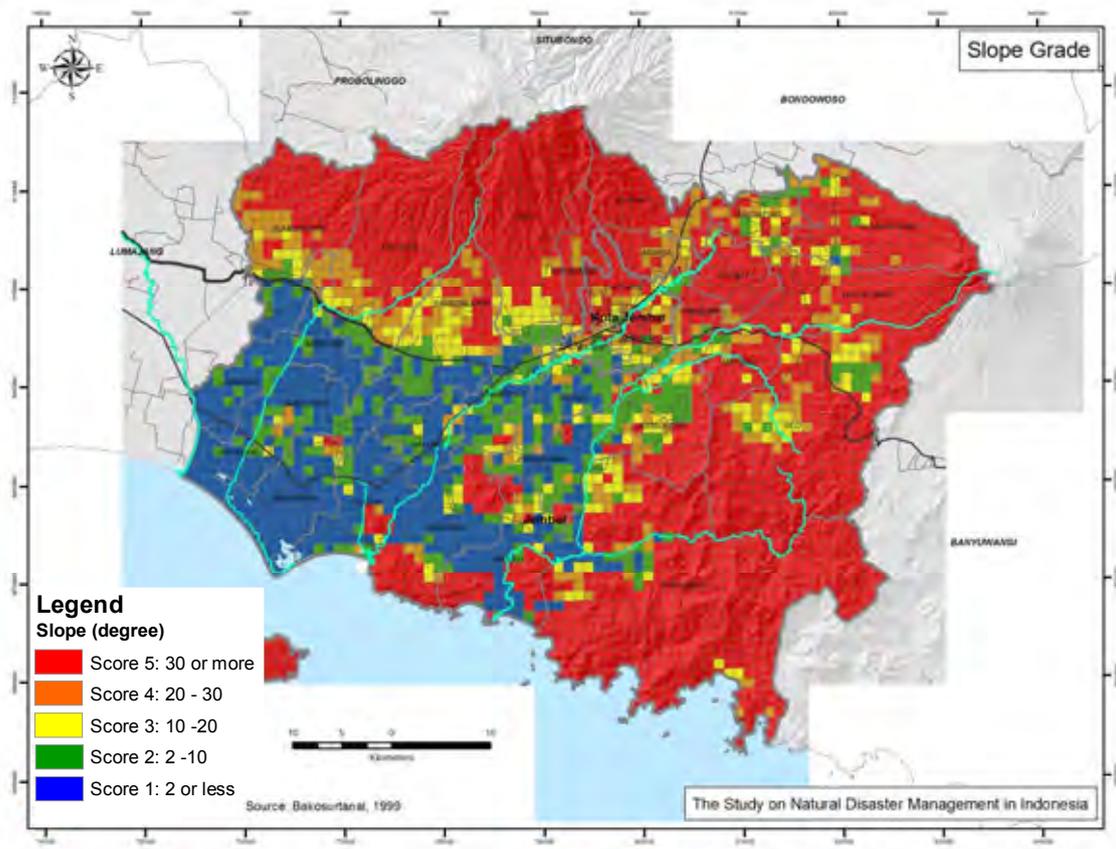
Seperti sudah disebutkan sebelumnya, berbagai kejadian bencana sedimen terkait dengan kemiringan lereng sebagai faktor mekanis. Misalnya, Kabupaten Jember dibagi menjadi jaringan 1 km, dan digunakan penghitungan kemiringan maksimum pada tiap jaringan. Secara umum, tanah longsor terjadi pada ketinggian lereng 5-30 derajat dan runtuhnya lereng terjadi pada ketinggian 30 derajat atau lebih. Peta jaringan kemiringan tanah dibuat pada skala 1/25.000 peta topografi BAKOSURTANAL. Selanjutnya, tingkat kemiringan lereng dibagi menjadi lima kategori antara 2 sampai dengan 30 derajat dan diberi skor sesuai dengan:

| i) | Skor 5 : 30° atau lebih | <Kerawanan Tertinggi> |
| ii) | Skor 4: 20° – 30° | <Kerawanan Lebih Tinggi> |
| iii) | Skor 3: 10° – 20° | <Kerawanan Sedang> |
| iv) | Skor 2: 2° – 10° | <Kerawanan Lebih Rendah> |
| v) | Skor 1: 2° atau kurang | <Kerawanan Terendah> |

Gambar 5.2.3 Peta Indeks Kerawanan “Lereng (H_{J4})”

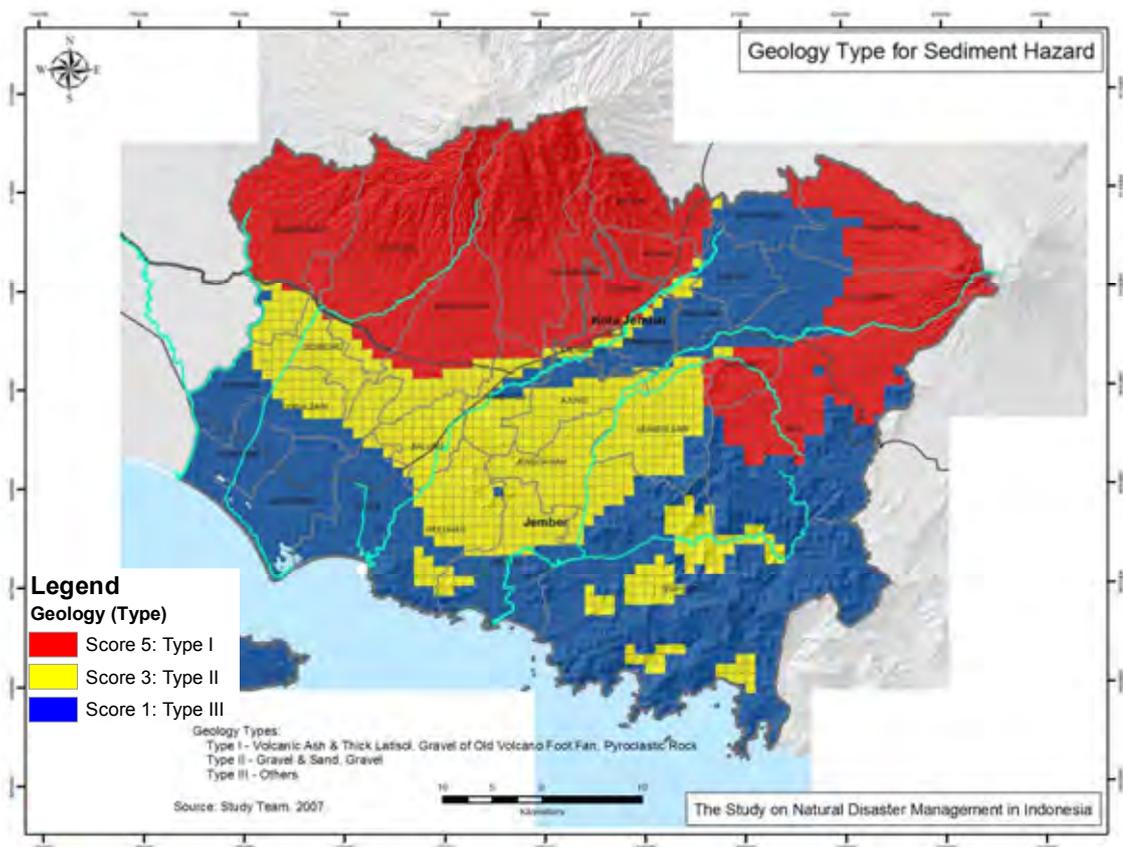
Geologi merupakan faktor yang berpengaruh nyata terhadap bencana sedimen. Dengan menggunakan analisis geologis, peta indeks kerawanan sedimen untuk geologi dibuat dengan mengelompokkan kondisi tanah yang rawan bencana. Daerah rawan akan ditunjukkan berdasarkan peta geologi di mana Abu Vulkanik dan Latosol Padat, Kerikil yang berasal dari Kaki Gunung Berapi Tua dan Batu Piroklastik, yang selanjutnya disebut sebagai hasil vulkanis, cukup dikenal dan diberi skor seperti berikut ini:

- i) Skor 5: Abu Vulkanik dan Latosol Padat, Kerikil yang berasal dari Kaki Gunung Berapi Tua, dan Batu Piroklastik <Kerawanan Tertinggi>
- ii) Skor 3: Bebatuan keras, Alluvium (kerikil dan pasir) <Kerawanan Sedang>
- iii) Skor 1: Alluvium (pasir dan lumpur, tanah reklamasi) <Kerawanan Terendah>

Gambar 5.2.4 Peta Indeks Kerawanan "Geologi (H_{J5})"

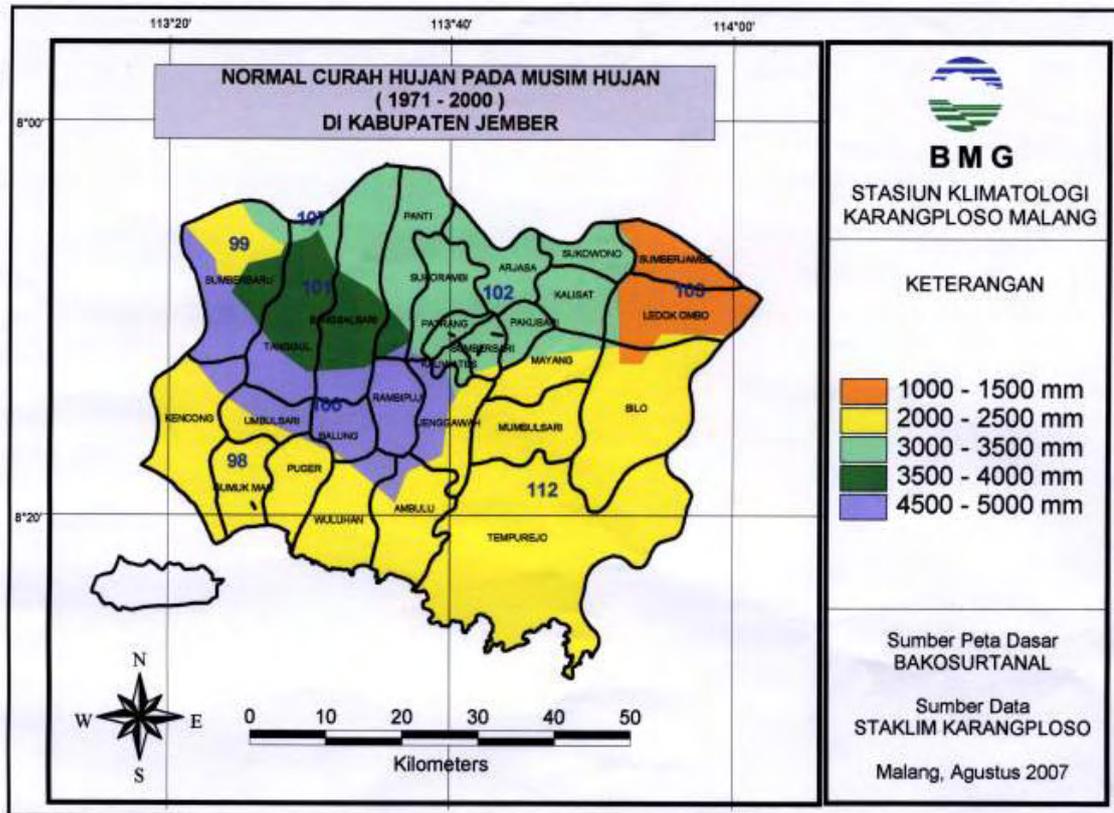
Gambar 5.2.5 **Peta Penyebaran Curah Hujan Rata-Rata per Tahun**

Curah hujan merupakan faktor pemicu utama dalam bencana sedimen. Curah hujan rata-rata per tahun di Kabupaten Jember digunakan sebagai indeks disini. Data yang dipakai tersebut merupakan olahan dari BMG (Badan Meteorologi dan Geofisika Stasiun Karangploso). Peta yang diperoleh dari BMG ditunjukkan oleh Gambar 5.2.5.

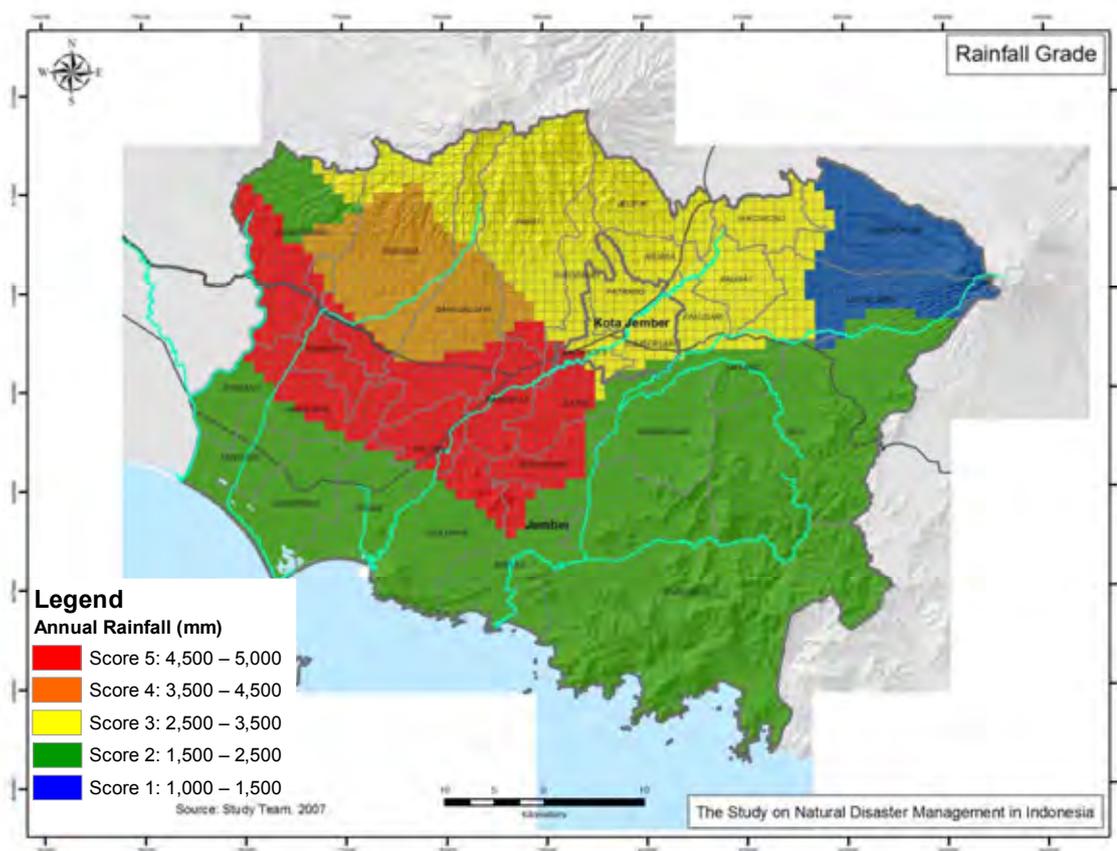
Data yang diperoleh tersebut dirubah menjadi data unit jaringan. Data dibagi menjadi lima kategori dan di beri skor sebagai berikut:

Gambar 5.2.6 Curah Hujan per Tahun (H_{J6})

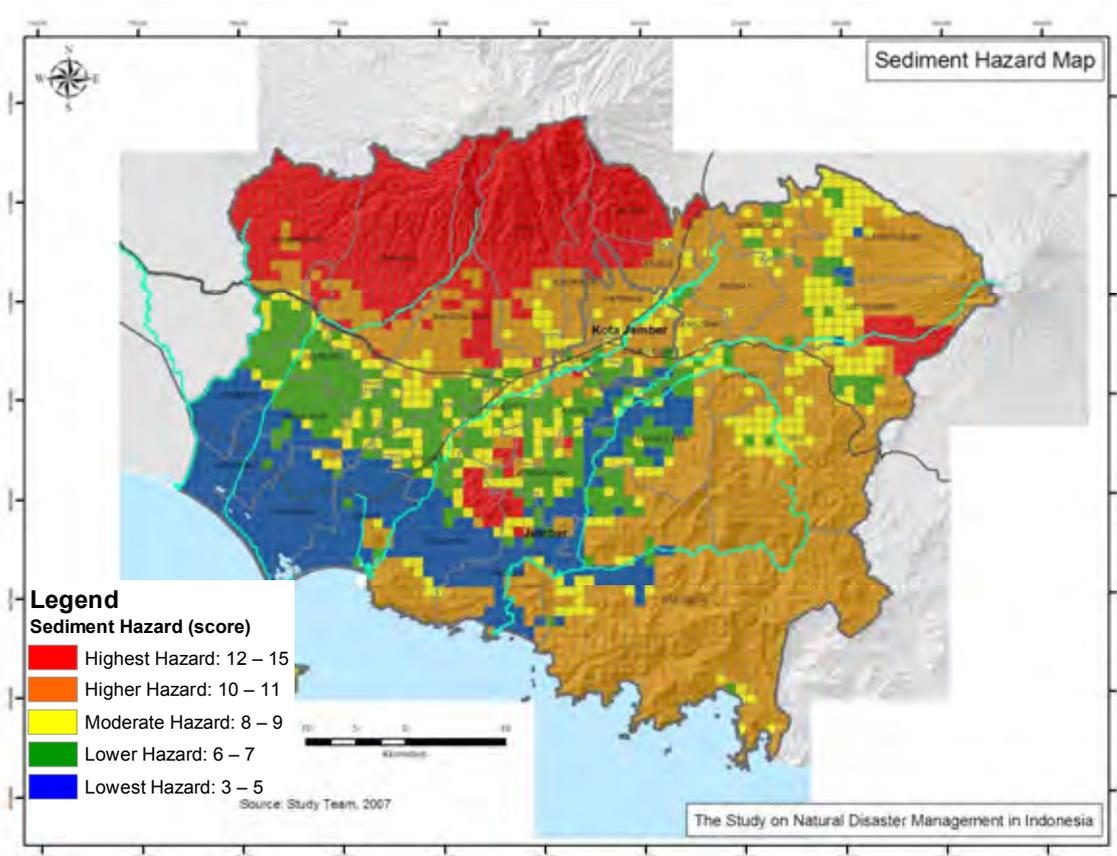
Terutama sekali, lereng yang curam, geologi yang rapuh yang mengandung bahan-bahan vulkanis, elevasi lereng selatan yang tinggi dan hujan yang deras merupakan resiko tinggi dimana aliran sedimen cukup berat yang berasal dari celah yang cukup dalam antara DAS sungai Kali Klatakan dan DAS sungai Kali Putih.

Lebih jauh lagi, wilayah pusat Kabupaten Jember sedikit ke selatan merupakan wilayah rawan dimana teras terbentuk dari lava dan bahan piroklastik pada saat Gunung Raung meletus. Permukaan tanah 300 m pada titik tertingginya, dan bersamaan dengan hujan deras juga merupakan kerawanan yang cukup tinggi.

Gambar 5.2.7 **Peta Kerawanan Bencana Sedimen di Kabupaten Jember**

Peta rawan bencana sedimen merupakan hasil lereng (H_{J4}), Geologi (H_{J5}) dan curah hujan per tahun (H_{J6}).

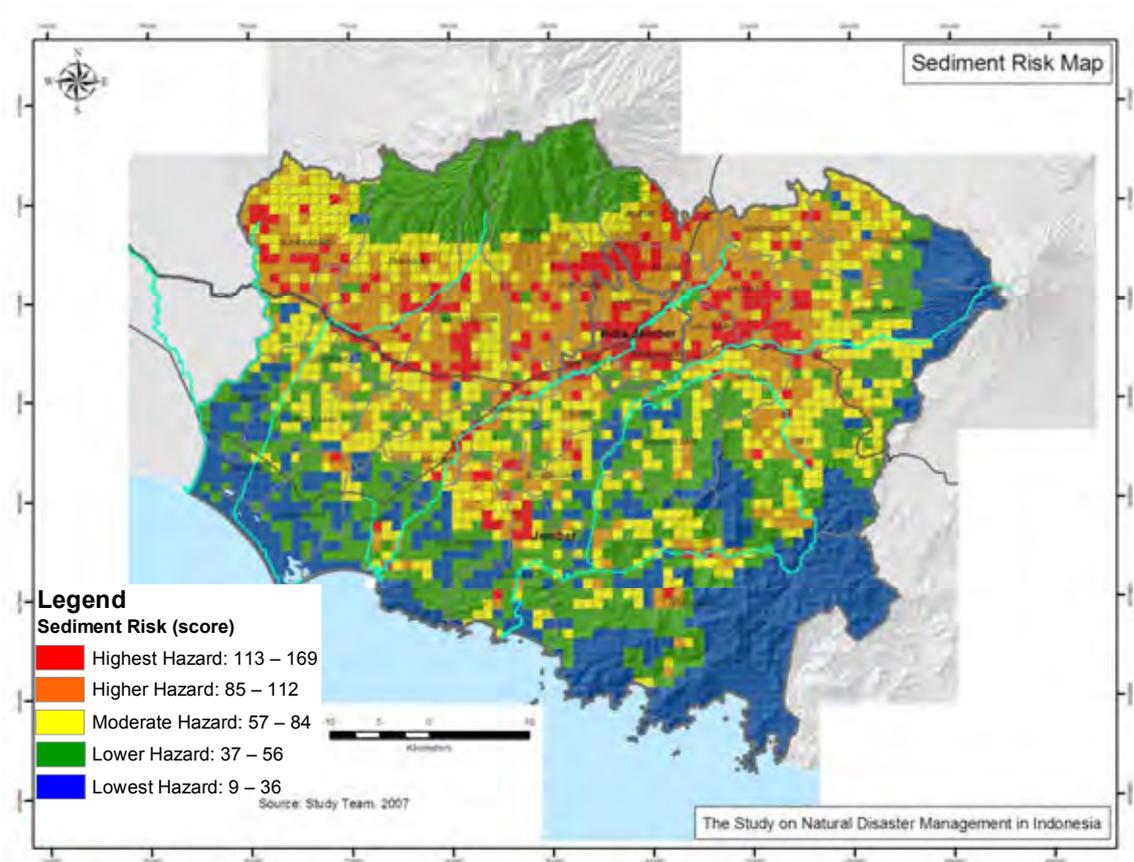
Gambar 5.2.8 Peta Risiko Bencana Sedimen

Gambar 5.2.8 menunjukkan peta risiko sedimen untuk Kabupaten Jember. Pada dasarnya, wilayah dengan populasi dan bangunan yang padat dianggap sebagai wilayah yang memiliki risiko lebih tinggi terhadap bencana sedimen. Sebagaimana ditunjukkan pada gambar, nilai untuk kerawanan sedimen terbagi atas 5 kelas yang menjelaskan klasifikasi kerawanan. Di daerah utara, dengan cakupan wilayah pusat kota hingga wilayah pegunungan di utara, jaringan risiko cenderung menunjukkan tingkat risiko sedimen yang tinggi atau tertinggi. Sebagian besar wilayah pusat kota termasuk Kec. Kaliwates, Kec. Sumbersari, dan Kec. Patrang yang memiliki risiko tertinggi. Di wilayah tersebut, ada beberapa lereng curam di wilayah pemukiman yang dapat menyebabkan bencana sedimen. Di wilayah pegunungan bagian barat daya termasuk Kec. Panti dan Kec. Rambipuji terkena banjir bandang besar dari 31 Desember '05 hingga 2 Januari '06, sebagian besar wilayah tertutup hasil vulkanik yang membuat tanah menjadi rapuh dan dapat menyebabkan bencana sedimen yang serius bagi wilayah-wilayah padat penduduk dan daerah pertanian.

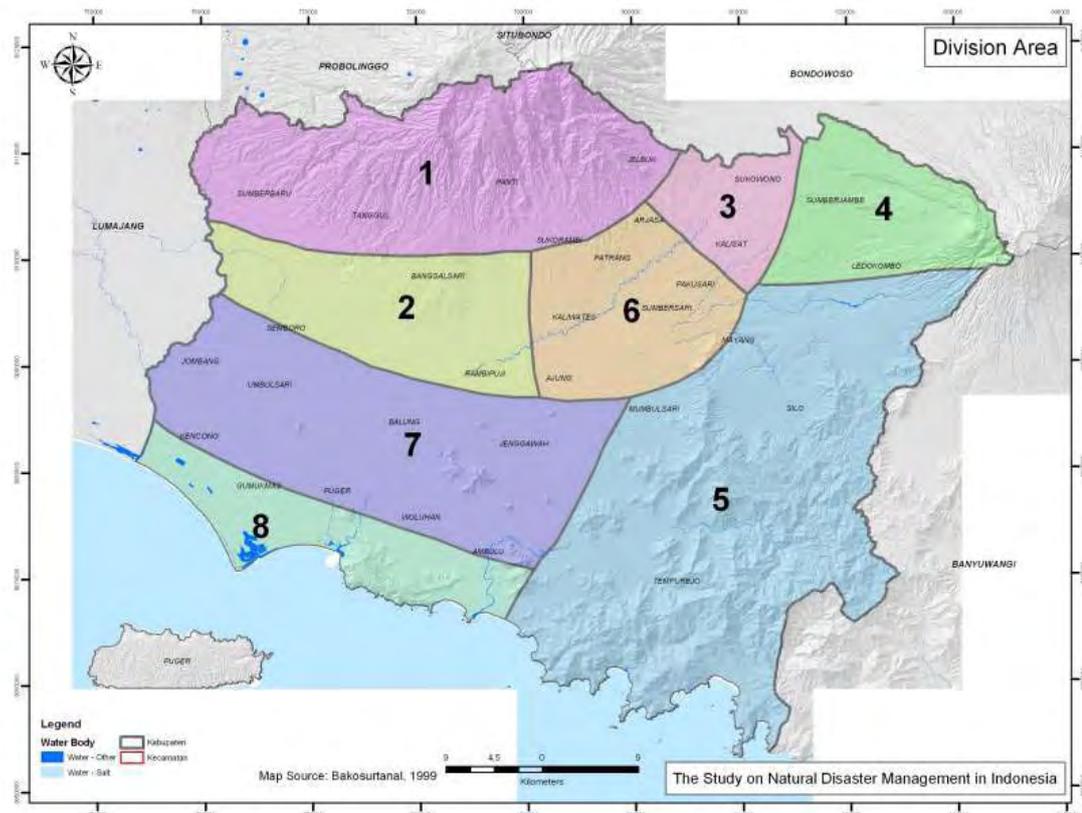
Sumber: Gambar ini dibuat berdasarkan hasil diskusi antara anggota tim JICA dengan anggota-anggota organisasi terkait di SATLAK selama workshop pada tanggal 1 Februari 2008.

Gambar 5.2.9 Klasifikasi Karakteristik Bencana Sedimen pada Delapan Wilayah (lihat Tabel 5.2.5)

3	Wilayah Piedmont Timur Laut	Wilayah ini terdiri dari bahan-batu-batuan yang secara komparatif kuat terhadap korosi dan lain sebagainya dan juga bahan-bahan vulkanik, serta ciri-ciri geografis kemiringannya yang tidak terlalu curam, begitupun dengan bahaya akan bencana sedimennya tidak terlalu tinggi.
4	Wilayah Pegunungan Timur Laut	Wilayah ini dipenuhi oleh batu pyroclastik yang merupakan hasil vulkanis, dan hutannya juga masih lebat. Akan tetapi, penebangan hutan meningkat dalam beberapa tahun terakhir serta kerusakan maupun longsor pun meningkat. Banyak terdapat sedimen yang mengalir di sungai, serta bahaya bencana sedimen di sekitar aliran sungai pun juga meningkat.
5	Wilayah Pegunungan Tenggara	Wilayah ini merupakan wilayah berbahan vulkanik dengan batuan tersier, dan terdapat sedikit kerusakan maupun longsor. Banyak pepohonan dan perkebunan yang juga mulai dikembangkan lagi. Frekuensi bencana sedimen yang dihasilkan rendah.

6	Wilayah Pusat Pemukiman	Wilayah ini merupakan wilayah pusat Kabupaten Jember, dan merupakan wilayah dengan kepadatan penduduk tertinggi. Meskipun bagian disini memiliki ciri-ciri geografis kemiringan yang lumayan, namun ada pula kemiringan yang curam pada beberapa wilayah dan kerusakan akibat runtuhnya sedimen kadang-kadang juga terjadi.
7	Lahan datar di wilayah Barat Daya	Wilayah ini dipenuhi oleh endapan alluvial, kemiringan geografisnya datar dan lahan sawah padi banyak dikembangkan. Bencana sedimen sulit untuk terjadi di wilayah ini.
8	Wilayah pesisir dan muara di Barat Daya	Hampir seluruh wilayah ini dipenuhi oleh endapan alluvial, kemiringan geografisnya juga rendah dan hampir-hampir tidak memiliki resiko bahaya terjadinya bencana sedimen.

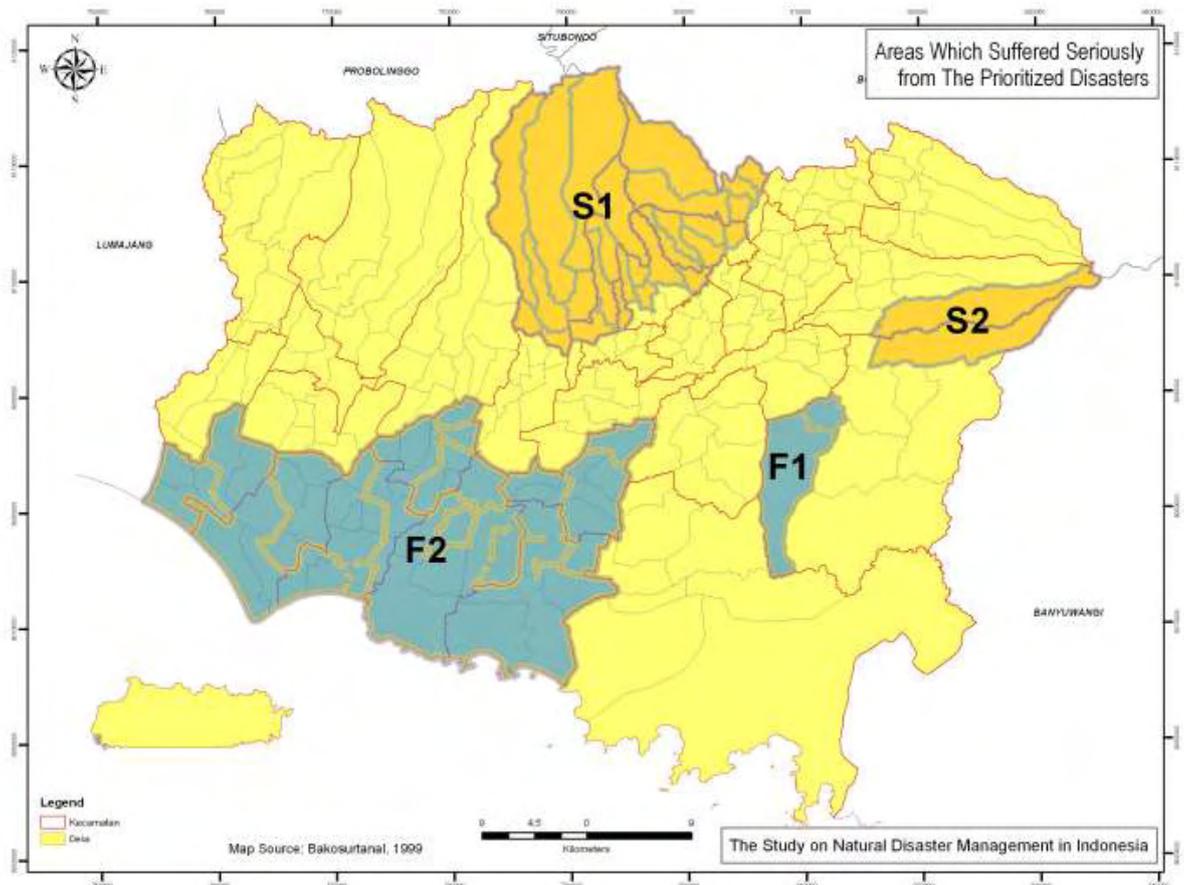
- (1)Kec.Panti, Kec.Sukorambi, Kec.Arjasa, Kec.Jelbuk, Kec. Patrang dan Kec.Kaliwates
- (2) Kec.Ledokombo dan Kec.Silo

Gambar 5.2.10 Wilayah Prioritas Penanggulangan Bencana Sedimen (S1,S2)

Kedua wilayah prioritas berikut ini dipilih untuk ditanggulangi. Wilayah tersebut ditunjukkan oleh S1 dan S2 pada Gambar 5.2.13.

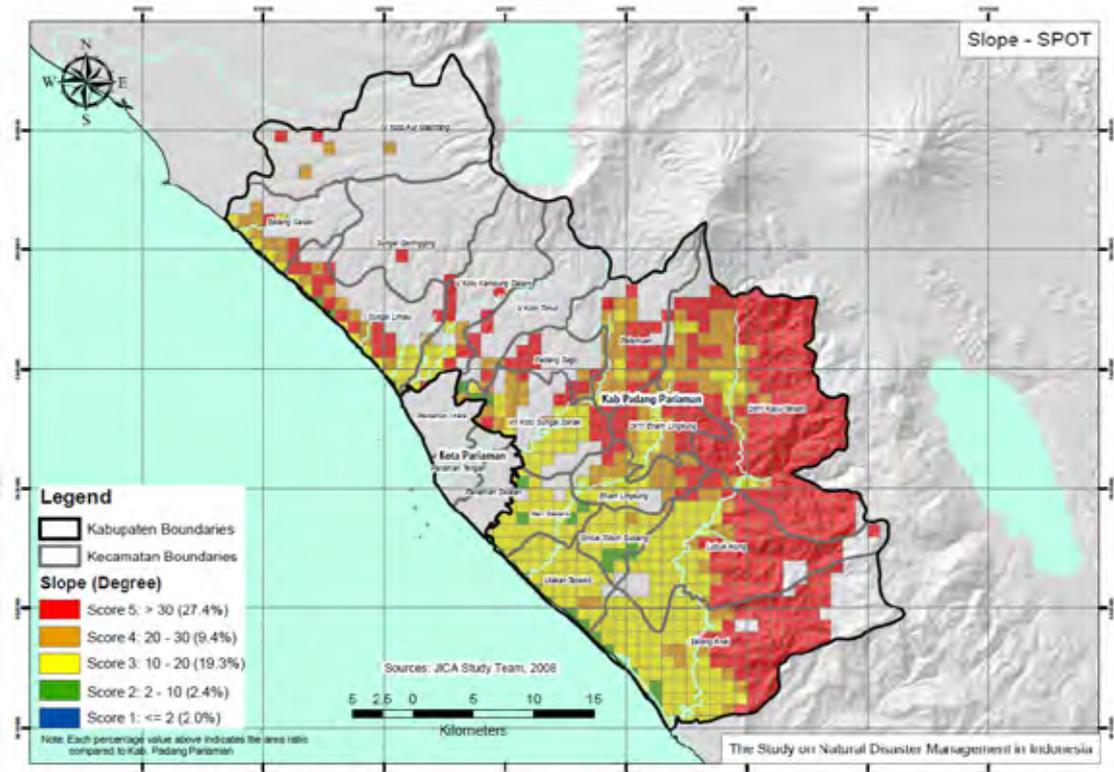
Catatan: Wilayah yang berwarna abu-abu merupakan data SPOT yang hilang.

Gambar 5.3.2 Peta Klasifikasi Kemiringan/Lereng dengan menggunakan Data SPOT

Seperti sudah disebutkan sebelumnya, berbagai kejadian bencana sedimen tersebut terkait dengan kemiringan lereng sebagai faktor mekanis. Secara umum, tanah longsor terjadi pada kemiringan 5-30 derajat, sedangkan tanah longsor yang lebih besar terjadi pada kemiringan lebih dari 30 derajat. Selain itu, di Kabupaten Padang Pariaman, mengamati konfigurasi tanah longsor dengan melakukan penelitian lapangan atau mengambil foto udara tidak dapat dilakukan. Berdasarkan hal tersebut, maka digunakan data SPOT (resolusi 20 m) dan SRTM (resolusi 90 m), serta dibuat peta indeks kerawanan “kemiringan”. Data SPOT yang asli tidak mencakup semua wilayah Kabupaten Padang Pariaman. Kemudian, data SRTM, yang mencakup seluruh wilayah Kabupaten Padang Pariaman, digunakan untuk menginterpolasikan jaringan yang kosong dari data SPOT. Sistem penilaian untuk melakukan penaksiran kerawanan dari segi kemiringan diterapkan berdasarkan klasifikasi berikut ini.

- i) Skor 5 : 30° atau lebih <Kerawanan Tertinggi>
- ii) Skor 4: 20° – 30° <Kerawanan Lebih Tinggi>
- iii) Skor 3: 10° – 20° <Kerawanan Sedang>
- iv) Skor 2: 2° – 10° <Kerawanan Lebih Rendah>
- v) Skor 1: 2° atau kurang <Kerawanan Terendah>

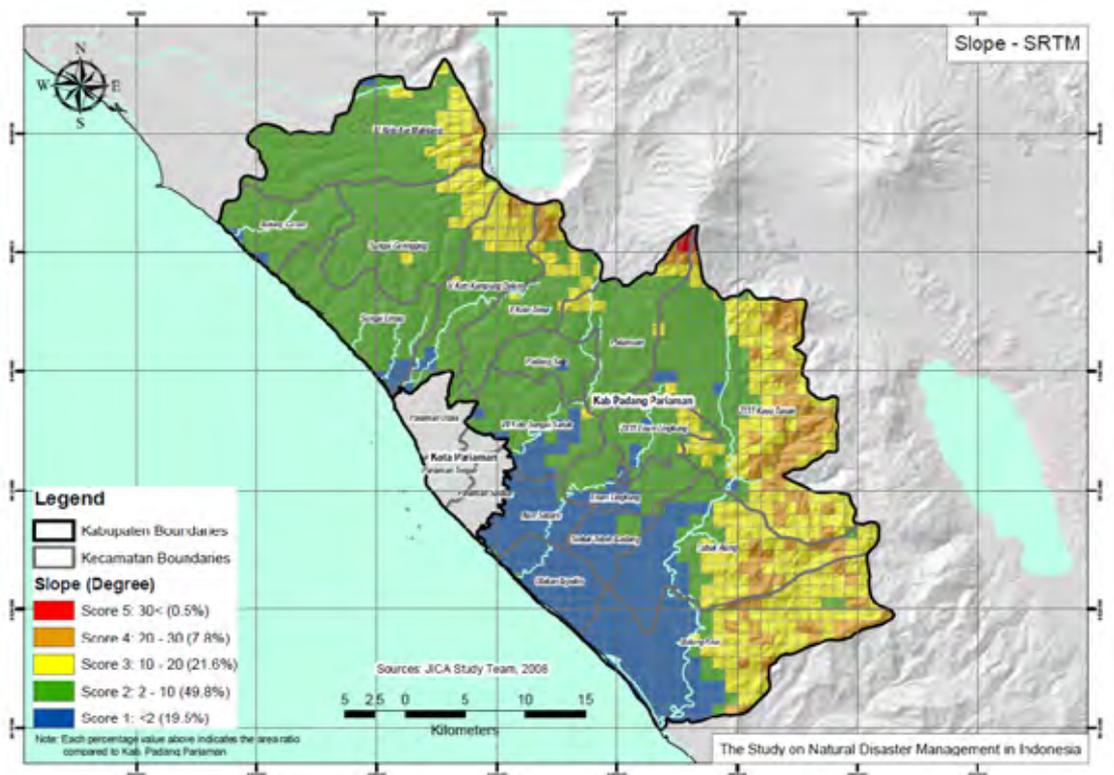
Catatan: Data SK1M mencakup seluruh wilayah Kabupaten Padang Pariaman yang digunakan untuk menginterpolasi jaringan yang kosong dari data SPOT.

Gambar 5.3.3 Peta Klasifikasi Kemiringan/Lereng dengan menggunakan Data SRTM

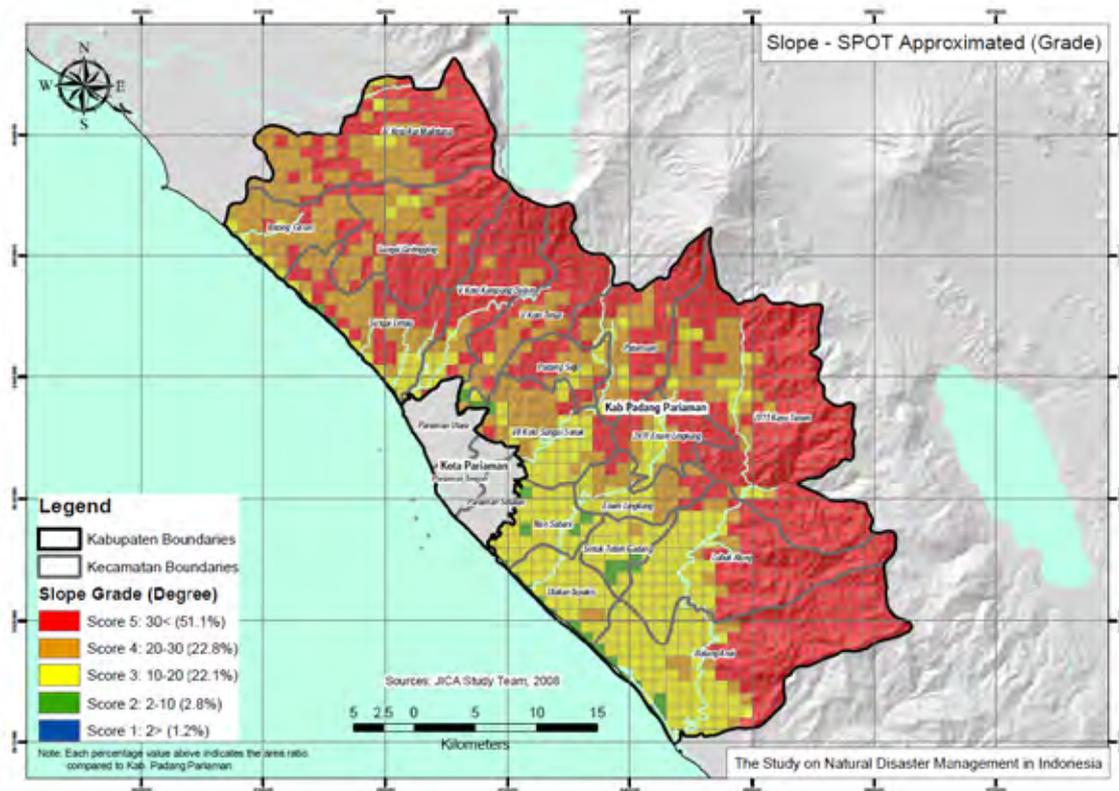
Gambar 5.3.4 Peta Indeks Kerawanan “Kemiringan (H_{p4})”

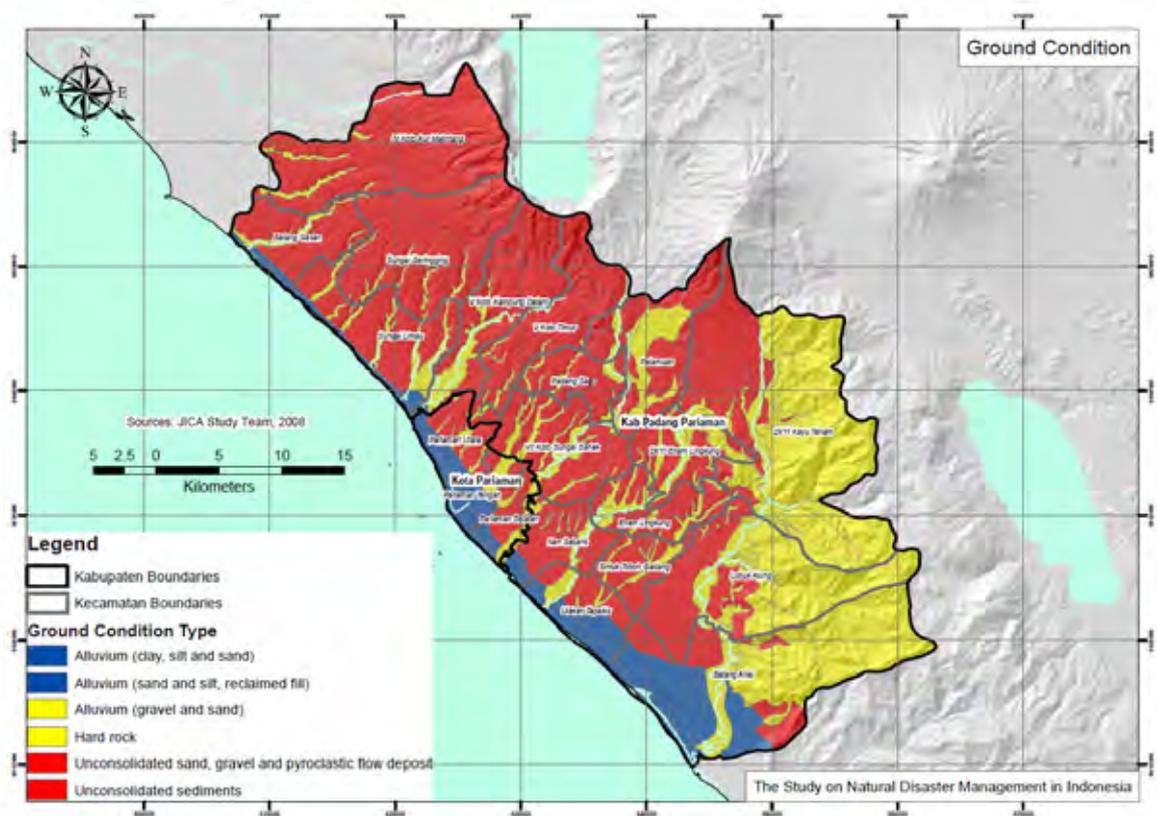
Gambar 5.3.5 Peta Geologi

Geologi merupakan faktor mekanis yang berpengaruh nyata terhadap bencana sedimen. Peta kondisi tanah dibuat berdasarkan analisis yang mengelompokkan mana kondisi tanah yang rawan terhadap bencana. Pada dasarnya, wilayah rawan dapat diartikan sebagai wilayah di mana terdapat sedimen yang tidak terkonsolidasi (tidak padat), pasir yang tidak terkonsolidasi (tidak padat), kerikil dan sesuatu yang disebut sedimen pyroclastik, seperti misalnya aliran piroklastik. Sistem penilaian untuk melakukan penaksiran kerawanan dari segi geologi diterapkan berdasarkan klasifikasi berikut ini.

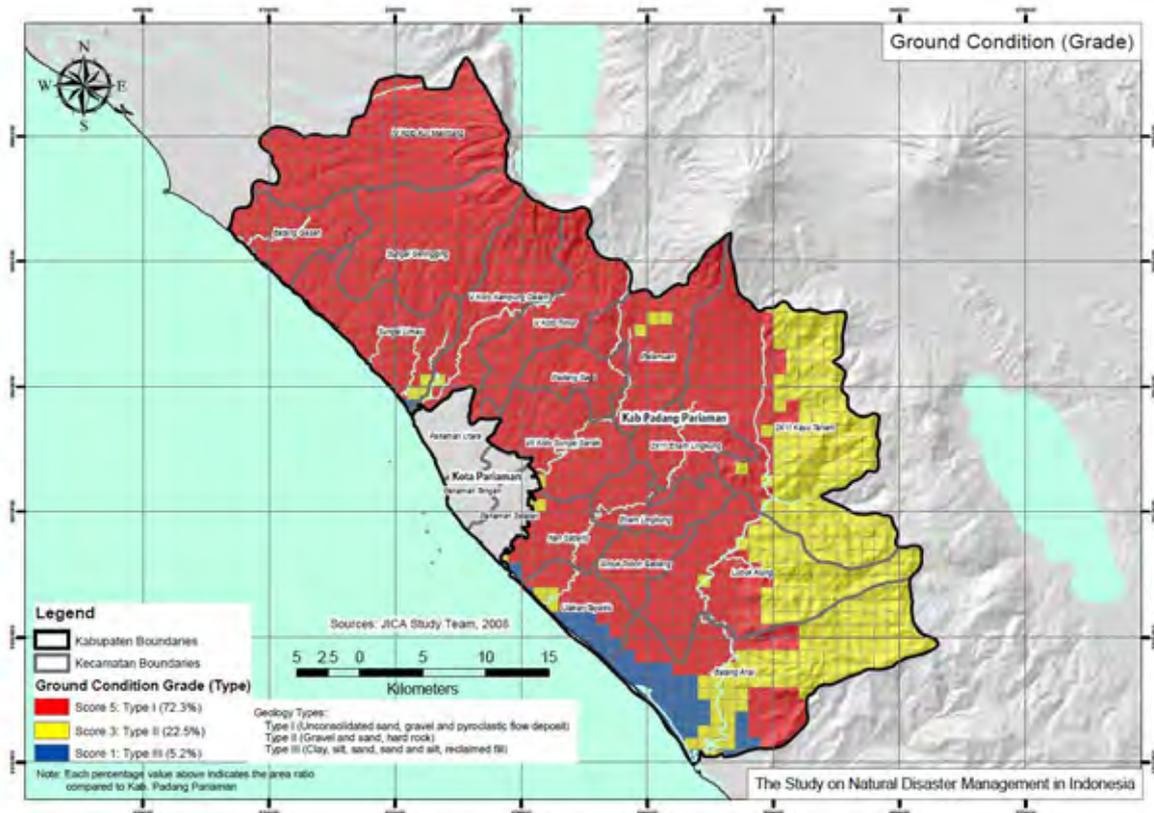
- i) Skor 5: Sedimen yang tidak terkonsolidasi, pasir yang tidak terkonsolidasi, kerikil, dan aliran piroklastik <Kerawanan Tertinggi>
- ii) Skor 3: Batuan keras, Alluvium (kerikil dan pasir) <Kerawanan Sedang>
- iii) Skor 1: Alluvium (pasir dan lumpur, tanah reklamasi) <Kerawanan Terendah>

Gambar 5.3.6 Peta Indeks Kerawanan “Geologi (H_{P5})”

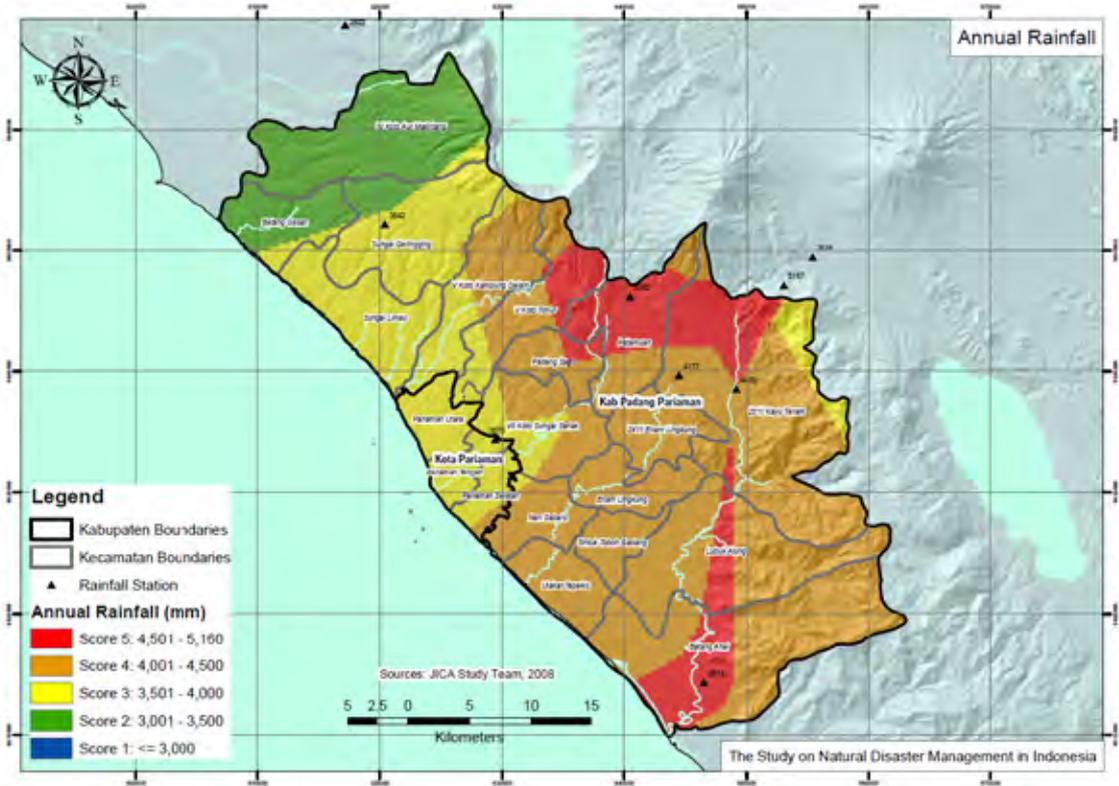
Gambar 5.3.7 Peta Penyebaran Curah Hujan per Tahun

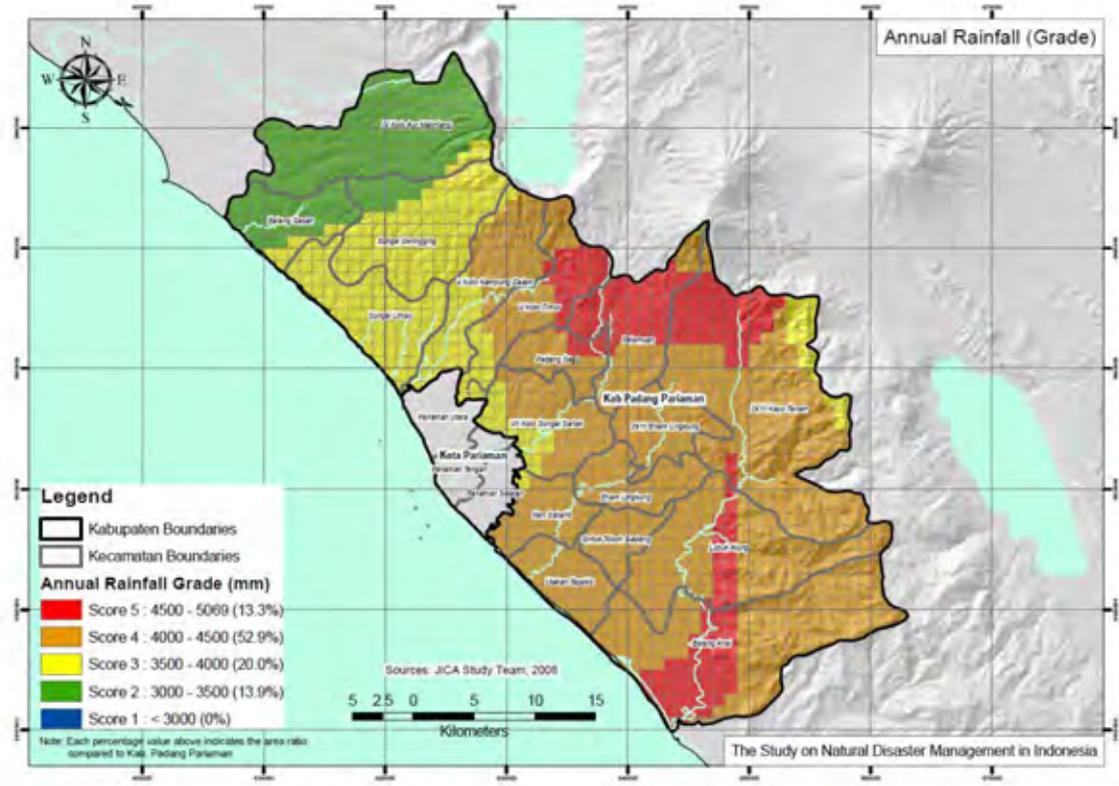
| iv) | Skor 2 | : 1.500 – 2.500 (mm) | <Kerawanan Lebih Rendah> |
| v) | Skor 1 | : 1.000 – 1.500 (mm) | <Kerawanan Terendah> |

Gambar 5.3.8 Peta Penyebaran Hujan per Tahun (Tingkatannya) (H_{P6})

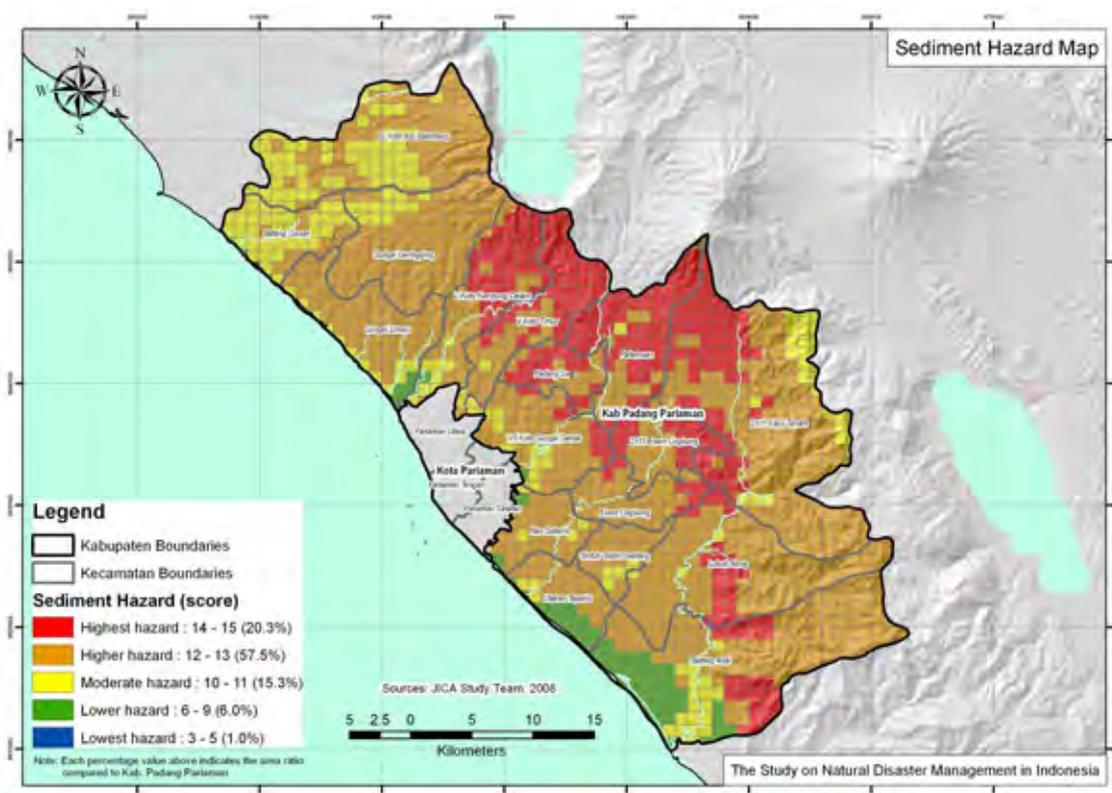
Gambar 5.3.9 merupakan peta kerawanan Kabupaten Padang Pariaman. Sebagaimana ditunjukkan pada gambar, nilai untuk bencana sedimen terbagi dalam lima kelas yang menunjukkan klasifikasi kerawanan. Tumpukan aliran piroklastik tersebar di seluruh Kabupaten Padang Pariaman, kecuali di dataran sebelah barat daya.. Secara umum, kerawanan sedimen lebih tinggi di area kemiringan yang curam dengan curah hujan tinggi. Berdasarkan penaksiran kerawanan, hampir 80% dari keseluruhan wilayah Kabupaten Padang Pariaman dapat dinyatakan sebagai wilayah dengan kerawanan bencana sedimen yang tinggi atau tertinggi. Terutama di sebelah utara Kec.V Kamung Dalam, sebelah utara Kec.V Koto Timur, hampir seluruh wilayah Kec.Palamuan dan sebelah barat 2x11 Kayu Tanam, semua berada di wilayah dengan kerawanan tinggi.

Gambar 5.3.9 Peta Rawan Bencana Sedimen di Kabupaten Padang Pariaman

Peta rawan bencana sedimen menilai tentang jumlah kemiringan (H_{p4}), Geologi (H_{p5}) dan Curah hujan per tahun (H_{p6}).

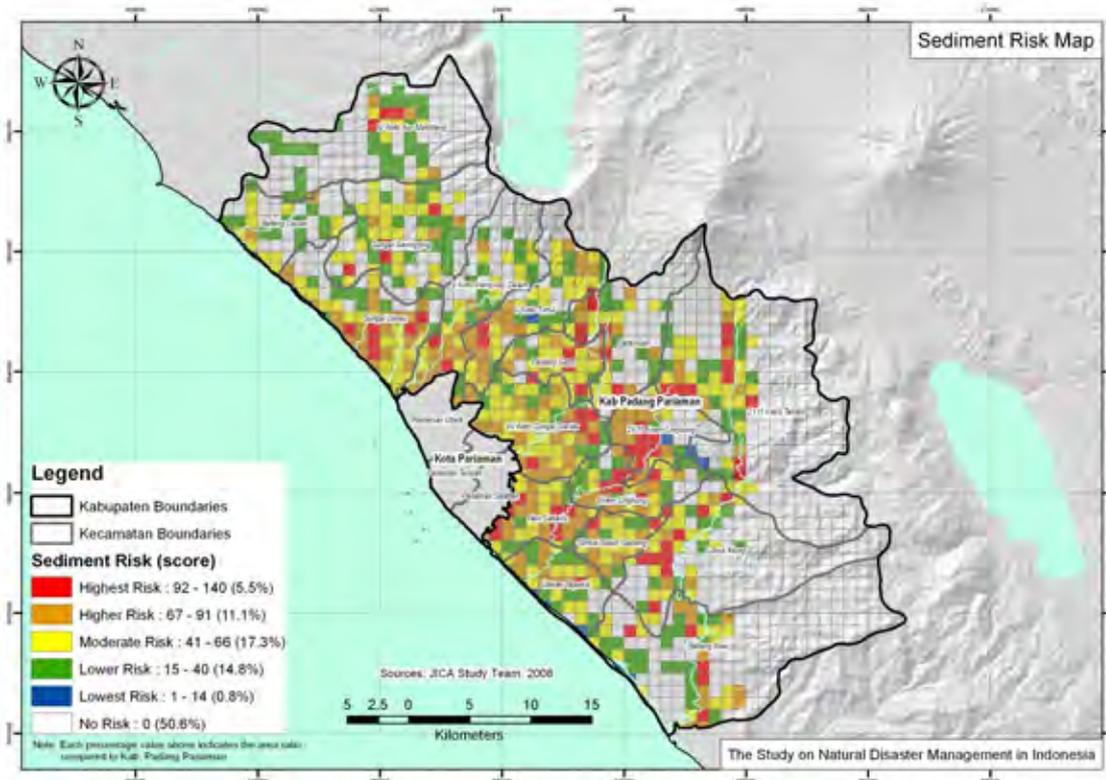
Gambar 5.3.10 Peta Risiko Sedimen untuk Kabupaten Padang Pariaman

Gambar 5.3.10 menunjukkan peta risiko sedimen untuk Kabupaten Padang Pariaman. Wilayah dengan risiko tinggi terutama berada di lokasi yang padat penduduk dan bangunan. Banyak terjadi bencana sedimen di sepanjang jalan di lereng curam di wilayah pegunungan atau teras pantai di masa lalu. Meskipun kerawanan sedimen yang lebih tinggi ditunjukkan di wilayah timur Kabupaten Padang Pariaman, indikasi risiko di wilayah tersebut tidak terlalu tinggi karena indeks kerentanan tidak cukup tinggi. Berdasarkan penaksiran risiko, hampir 17% keseluruhan wilayah Kabupaten Padang Pariaman dapat dianggap sebagai wilayah risiko bencana sedimen yang tinggi atau tertinggi. Berhubung sebagian besar wilayah Kabupaten Padang Pariaman berada di area rawan sedimen, survei dan penelitian terperinci dibutuhkan untuk implementasi rencana penggunaan lahan.
