BAB 5 KARAKTERISTIK BENCANA SEDIMEN DAN PENANGGULANGANNYA DI WILAYAH PERCONTOHAN

5.2 Karakteristik Bencana Sedimen dan Penanggulangannya di Kabupaten Jember

5.2.2 Peta Rawan Sedimen di Kabupaten Jember

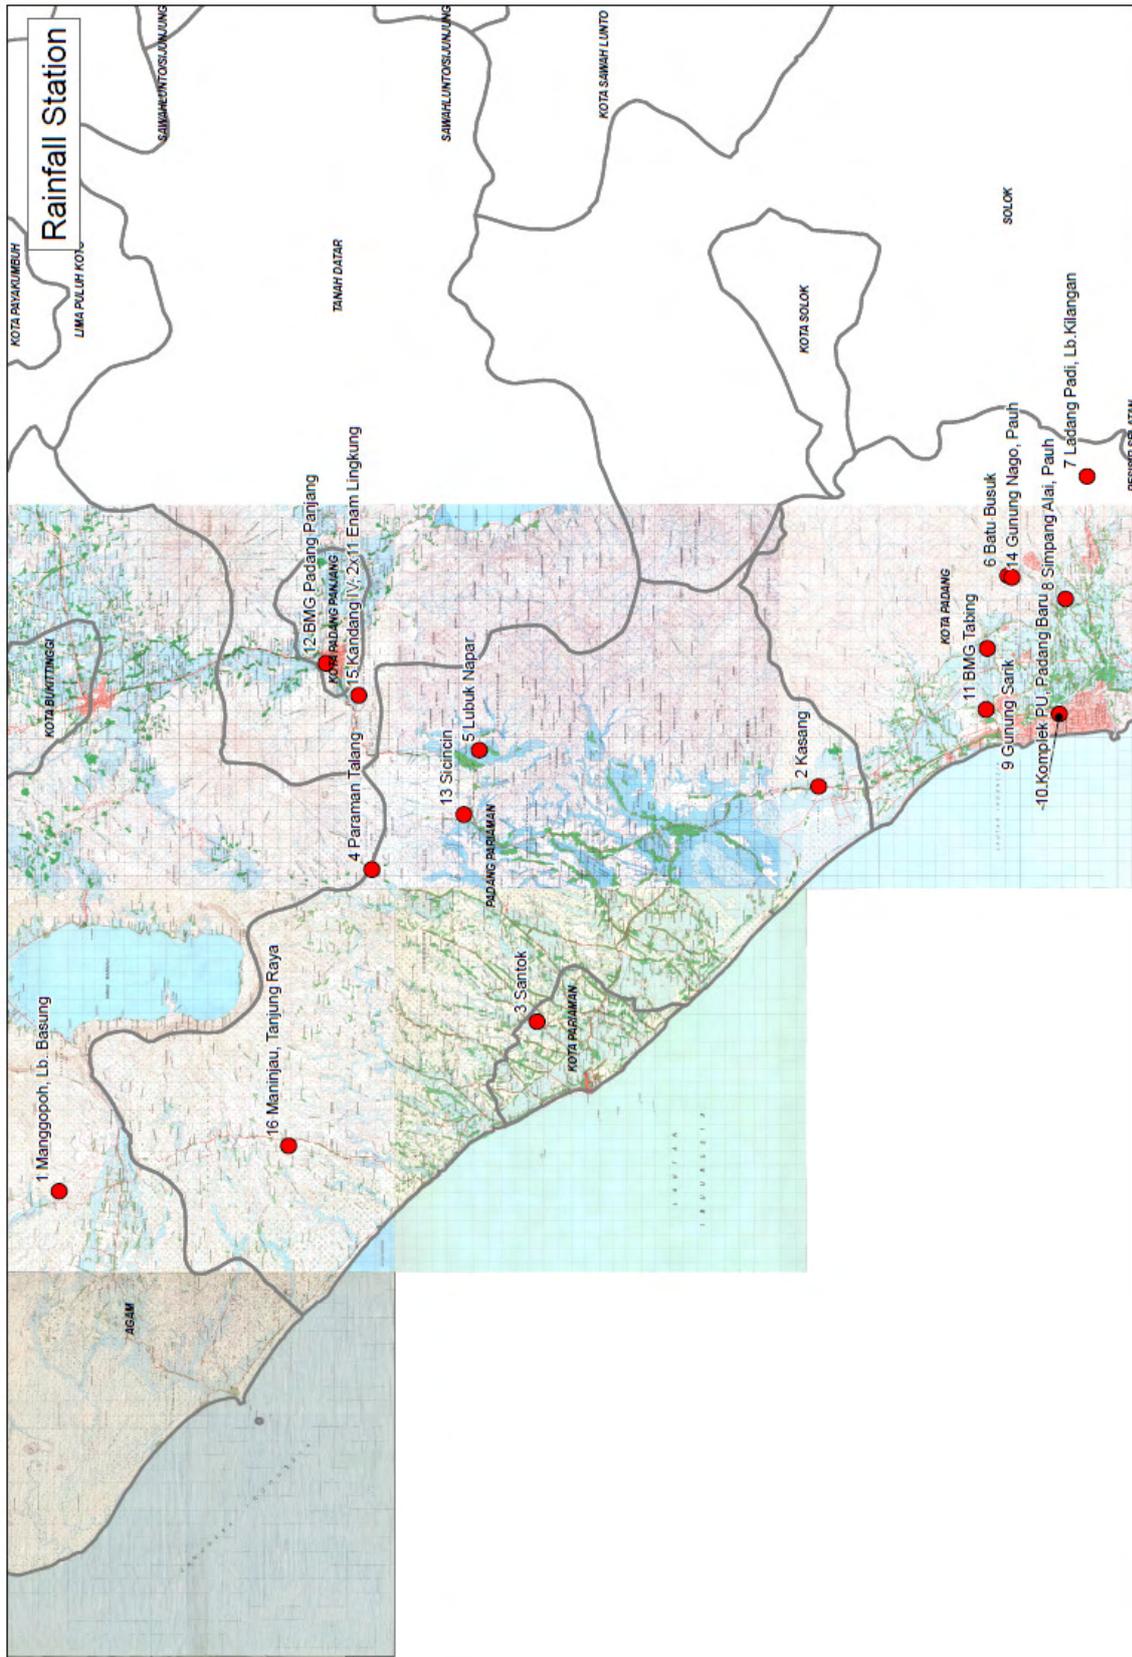
Gambar 5.4.1 Peta Stasiun Pengukur Hujan

Karakteristik Kabupaten Padang Pariaman yang terletak di sebelah barat Sumatera di tampilkan berikut ini. Selain itu, data curah hujan yang digunakan ini dikumpulkan serta dikelola oleh PSDA (Pengelolaan Sumber Daya Air) dari beberapa organisasi berikut ini.

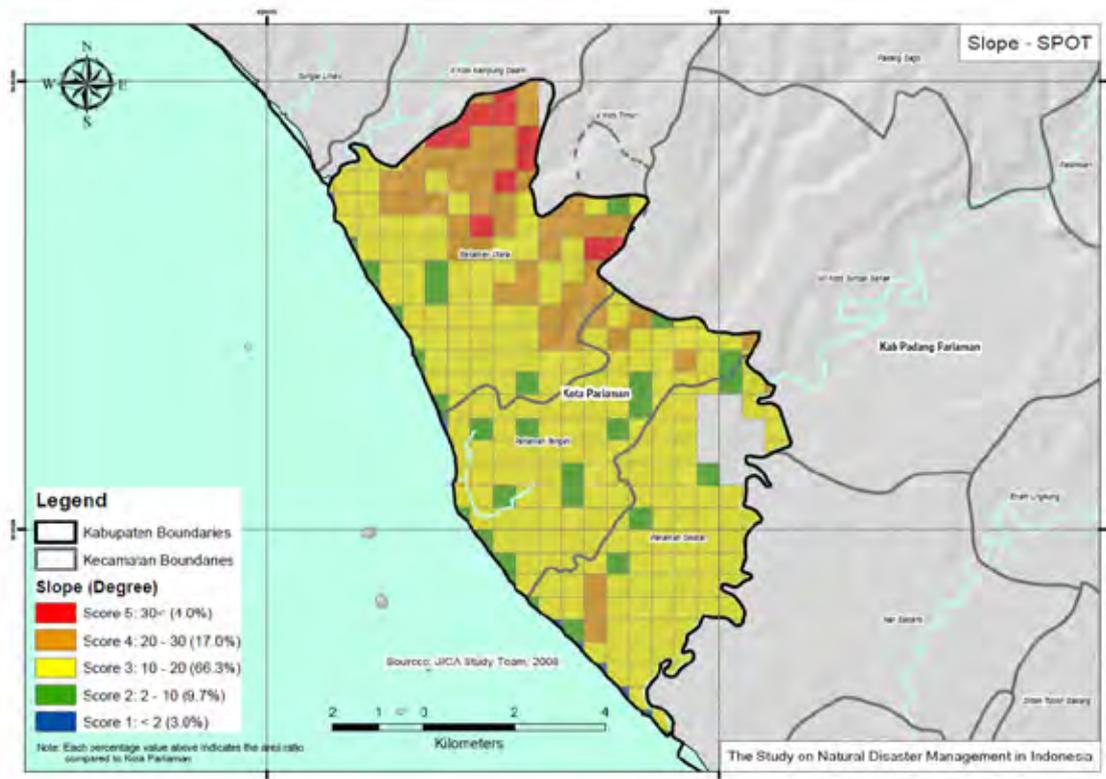
Gambar 5.4.2 Peta Klasifikasi Kemiringan dengan menggunakan Data SPOT

Catatan: Wilayah abu-abu merupakan data SPOT yang hilang.

- i) Skor 5: 30° atau lebih <Kerawanan Tertinggi>
- ii) Skor 4: 20° – 30° <Kerawanan Lebih Tinggi>
- iii) Skor 3: 10° – 20° <Kerawanan Sedang>
- iv) Skor 2: 2° – 10° <Kerawanan Lebih Rendah>
- v) Skor 1: 2° atau kurang <Kerawanan Terendah>

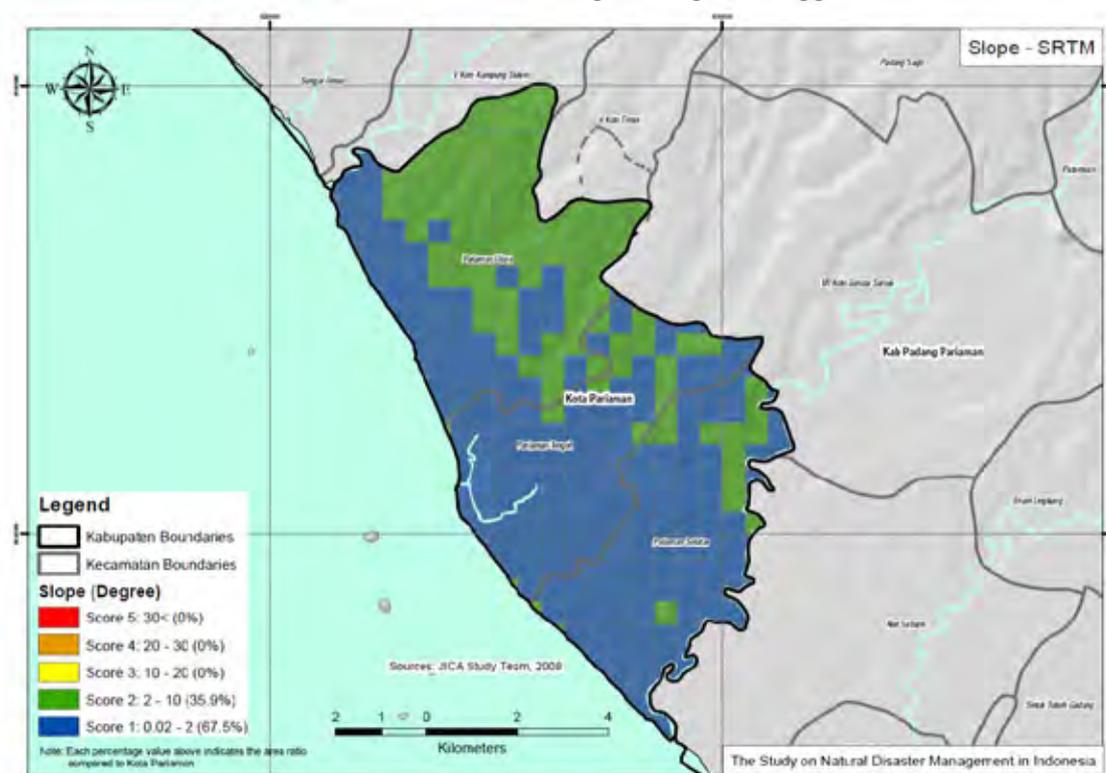
Gambar 5.4.3 Peta Klasifikasi Kemiringan dengan menggunakan Data SRTM

Catatan: Data SRTM mencakup seluruh wilayah Kota Pariaman yang digunakan untuk menginterpolasi jaringan yang kosong dari data SPOT.

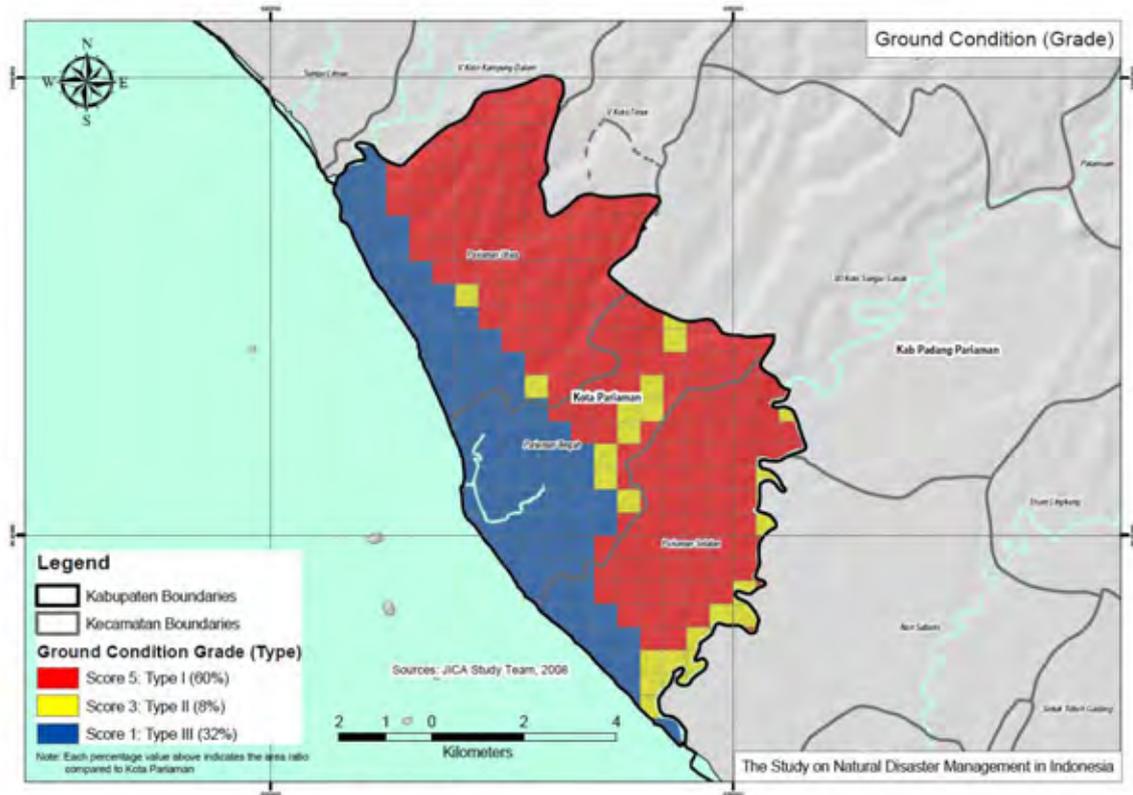
Gambar 5.4.6 Peta Indeks Kerawanan “Geologi (H_{P5})”

- i) Skor 5: Sedimen yang tidak terkonsolidasi, pasir yang tidak terkonsolidasi, kerikil, dan aliran piroklastik<Kerawanan Tertinggi>
- ii) Skor 3: Bebatuan keras, Alluvium (kerikil dan pasir)<Kerawanan Sedang>
- iii) Skor 1: Alluvium (pasir dan lumpur, tanah reklamasi)<Kerawanan Terendah>

Geologi merupakan faktor mekanis yang berpengaruh nyata terhadap bencana sedimen. Peta kondisi tanah dibuat berdasarkan analisis yang mengelompokkan mana kondisi tanah yang rawan terhadap bencana. Pada dasarnya, wilayah rawan dapat diartikan sebagai wilayah di mana terdapat sedimen yang tidak terkonsolidasi (tidak padat), pasir yang tidak terkonsolidasi (tidak padat), kerikil dan sesuatu yang disebut sedimen pyroklastik, seperti misalnya aliran piroklastik. Sistem penilaian untuk melakukan penaksiran kerawanan dari segi geologi diterapkan berdasarkan klasifikasi berikut ini.

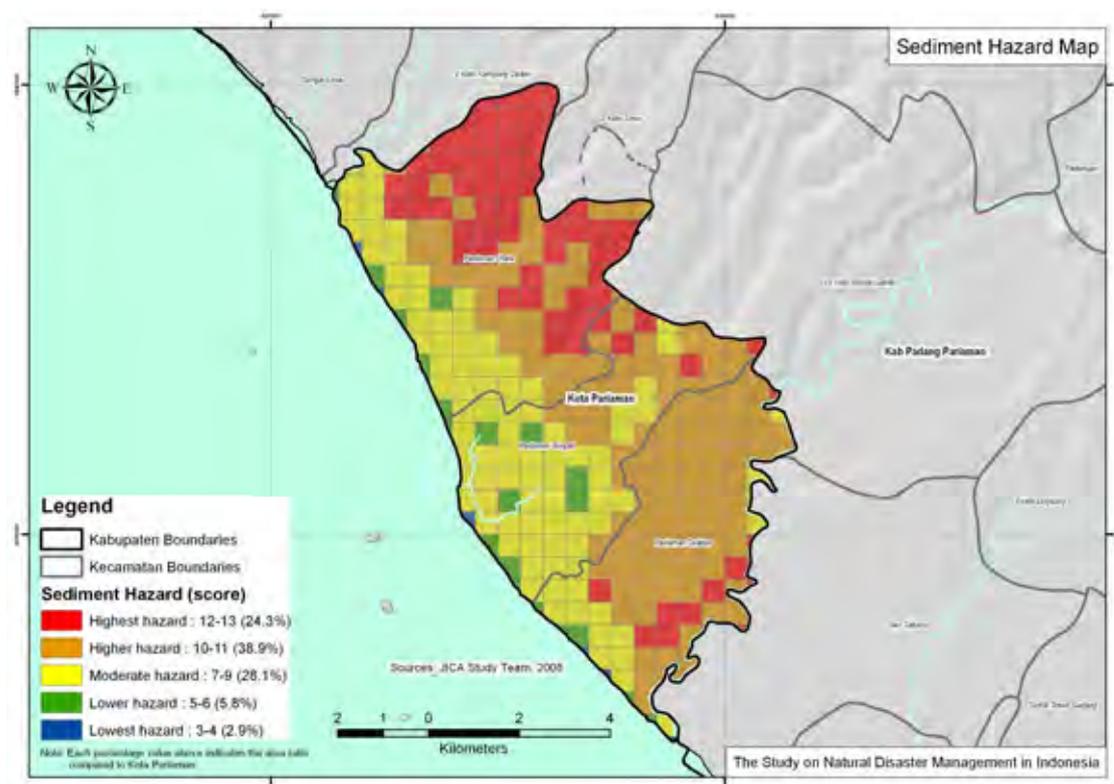
Gambar 5.4.9 Peta Rawan Bencana Sedimen

Gambar 5.4.9 menunjukkan peta rawan sedimen untuk Kota Pariaman. Sebagaimana ditunjukkan dalam gambar, nilai kerawanan sedimen terbagi atas 5 kelas yang menunjukkan klasifikasi kerawanan. Serupa dengan geologi di Kabupaten Padang Pariaman, tumpukan aliran piroklastik memenuhi sebagian besar wilayah ini, terutama pada perbukitan dengan relief rendah di sebelah utara Kota Pariaman. Kerawanan tertinggi dapat dilihat di sebelah utara Kota Pariaman berhubung kemiringan di wilayah ini lebih curam. Kerawanan yang lebih rendah dapat terlihat di sepanjang garis pantai berhubung sebagian besar wilayah ini sangat rendah dan datar. Rasio wilayah kerawanan tertinggi dan yang tinggi di Kota Pariaman kurang lebih 60% .

Peta rawan bencana sedimen menilai tentang jumlah kemiringan (H_{P4}), Geologi (H_{P5}) dan Curah hujan per tahun (H_{P6}).

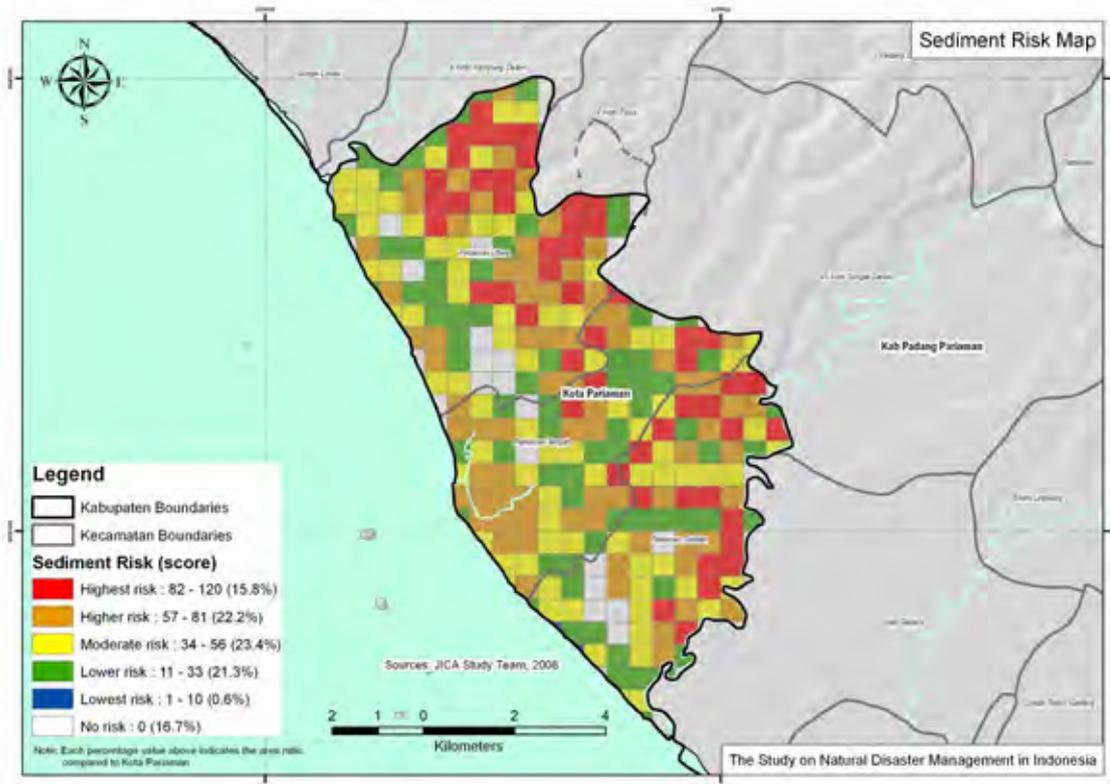
Gambar 5.4.10 Peta Risiko Bencana Sedimen

Mengacu pada Gambar 5.4.10 yang menunjukkan peta risiko sedimen di Kota Pariaman. Sebesar 16% dari Kota Pariaman berada di area yang memiliki risiko tertinggi. Kecenderungan di Kota Pariaman menunjukkan bahwa ditemukan nilai lebih tinggi di bagian timur Kota Pariaman. Terdapat beberapa anak sungai yang terkikis oleh arus sungai yang tidak memiliki tembok penahan di sepanjang Sungai Mangau. Risiko sangat tinggi di wilayah semacam itu. Meskipun begitu, jarang sekali ada tebing yang curam kecuali di area dengan risiko tertinggi, dan kemungkinan terjadi bencana sedimen sangat rendah. Tetap saja, fasilitas umum yang terdapat di depan tebing berukuran kecil harus diperhatikan jika terjadi hujan lebat.
