## **Capítulo 5. Estudio de fuentes de agua**

### **5.1 Aguas Superficiales**

## 5.2 Aguas Subterráneas

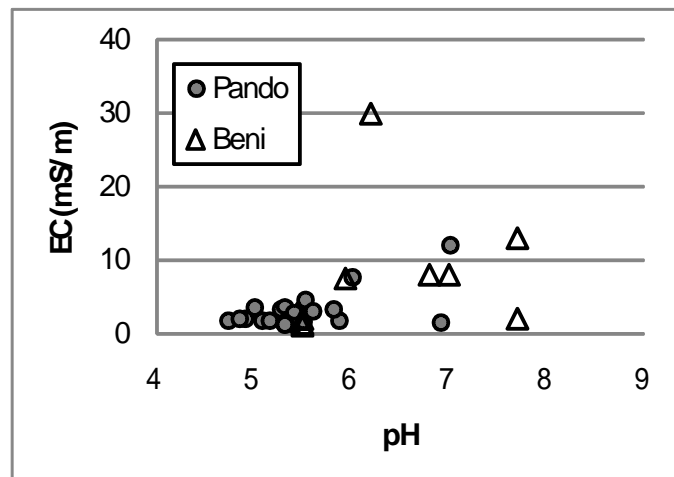
Los valores de pH y conductividad eléctrica medidos en el momento del estudio se muestran en la Figura 5.3.2, pero existe una tendencia de gran diferencia entre Beni y Pando. El pH en Pando muestra una tendencia a ácido con un valor menor a 6, contrariamente en Beni que está entre 6 a 8. En cuanto a la conductibilidad eléctrica, generalmente se obtuvo valores bajos y particularmente en Pando el valor más grande es 12,1mS/m.; aún así sigue siendo un valor bajo.

Fig. 5.3.2 Valores de pH y Conductividad (Vertientes)

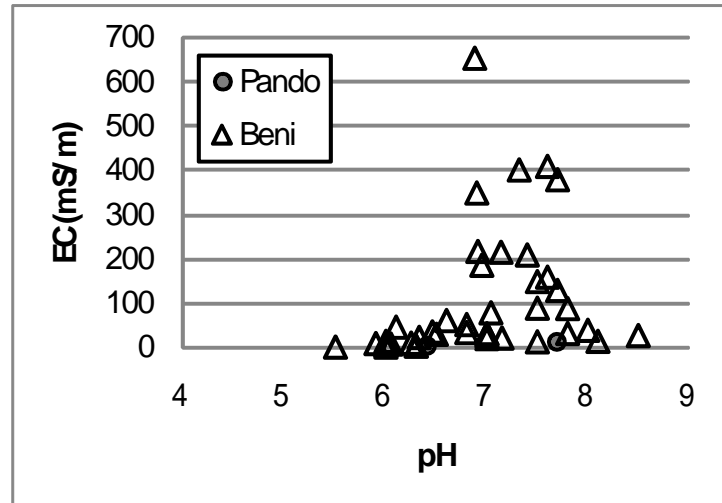
Los valores de pH y conductibilidad eléctrica medidos en el momento del estudio se muestran en la Figura 5.3.6, pero en Pando como no existen fuentes con pozos someros, la mayoría de la muestra son resultados del departamento de Beni. El pH, en ambos departamentos Beni y Pando, según los análisis está en el rango entre 6 y 9. La conductibilidad eléctrica, el 50% está menor de 100mS/m, pero los otros, muestran valores altos, el valor máximo observado, en Miraflores (No.138) con 654mS/m.

Fig. 5.3.6 Valores de pH y Conductividad (Pozos someros)

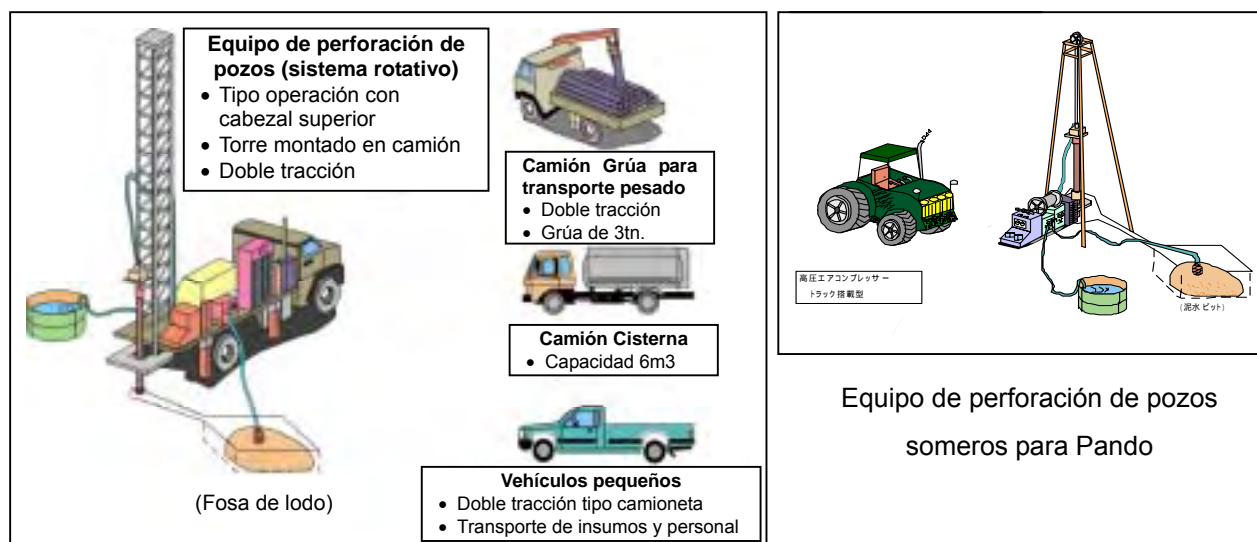
Alrededor de 60 comunidades son accesibles únicamente por los ríos, donde hay alta demanda de pozos de 10 ~ 30m de profundidad. Por lo tanto, se introducirá equipo de perforación simple que permita transportarlo en botes, para atender a estas comunidades mediante las obras a ser ejecutadas directamente por la UNASBVI Pando. Este equipo, podrá servir para construir las obras en aquellas comunidades donde es difícil que camiones de alto tonelaje puedan transitar a pesar de que cuentan con el acceso terrestre.

Equipo de perforación de pozos profundos

**Figura 6.1.3 Equipos para la perforación de pozos**

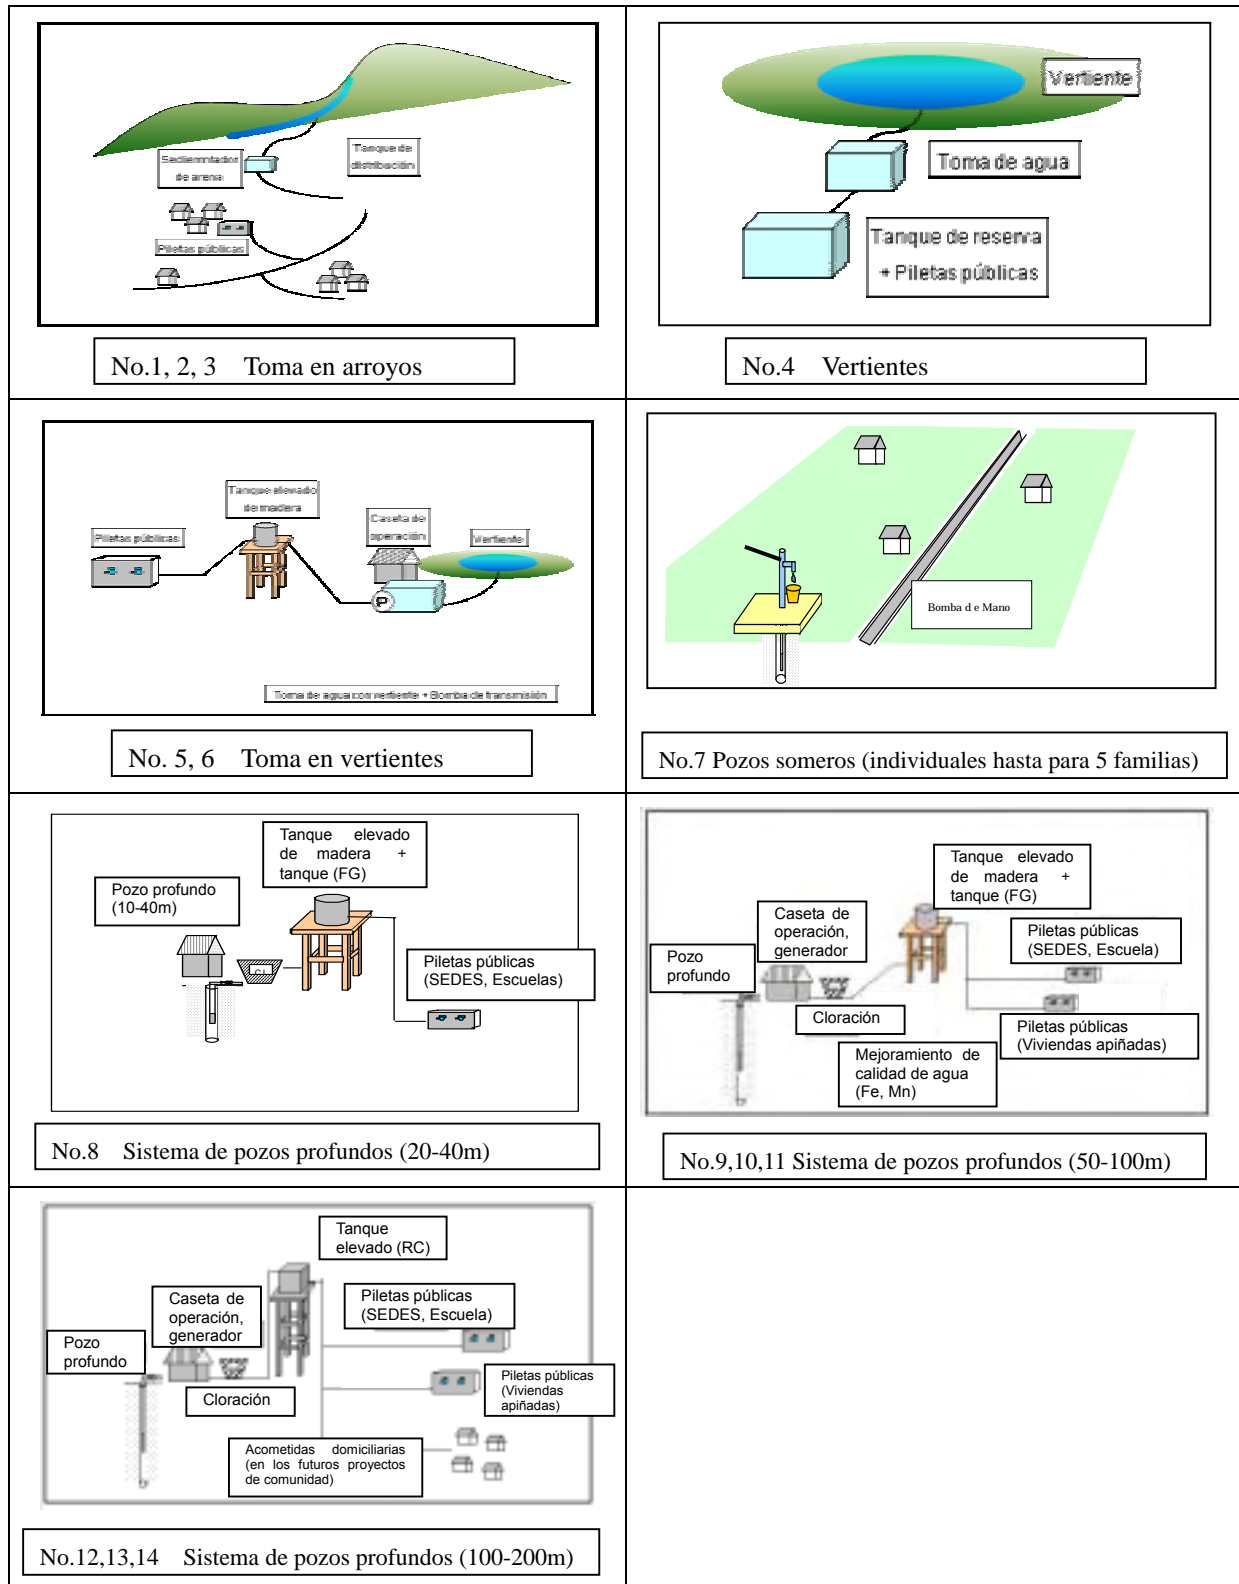
El resumen de cada instalación de suministro de agua se puede observar en la Figura 6.2.1.

Figura 6.2.1 Imagen de los sistemas
