**Estudio
de
Reconstrucción con Viviendas
Sismorresistentes
En
la República del Perú**

Informe Final

Anexo 1

VOLUMEN 1 ESTUDIO DE CAMPO EN 33 MUNICIPALIDADES DISTRITALES

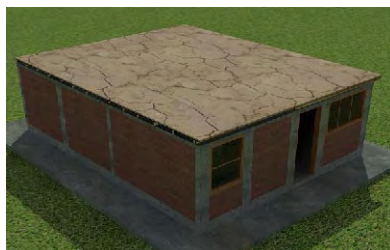
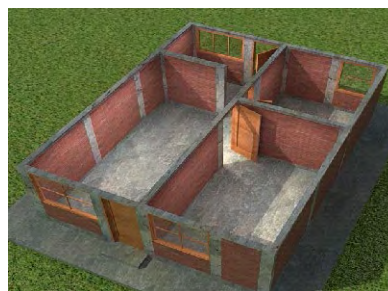
Figura 3.4 Imagen 3D del Prototipo 4

(4) Prototipo 4 : 19,400 soles (Bonus 6,000 más Techo Propio BHF)

Consiste en un dormitorio, un área social, una cocina (como el diseño del Prototipo 3) y otro dormitorio. Área construida de 53.13 m². Dos variantes: baño incorporado y baño en el exterior.

**PROTOTIPO 4
COM BAÑO**

**PROTOTIPO 4
BAÑO EN EL EXTERIOR**
