第2章 プロジェクトを取り巻く状況

東部州 5 橋架け替え計画（以下、本プロジェクト）の「ス」国側主管官庁は道路省（Ministry of Highways & Road Development）であり、実施機関は道路開発庁（Road Development Authority; RDA）である。道路省及び RDA の組織図をそれぞれ図 2-1-1、図 2-1-2 に示す。

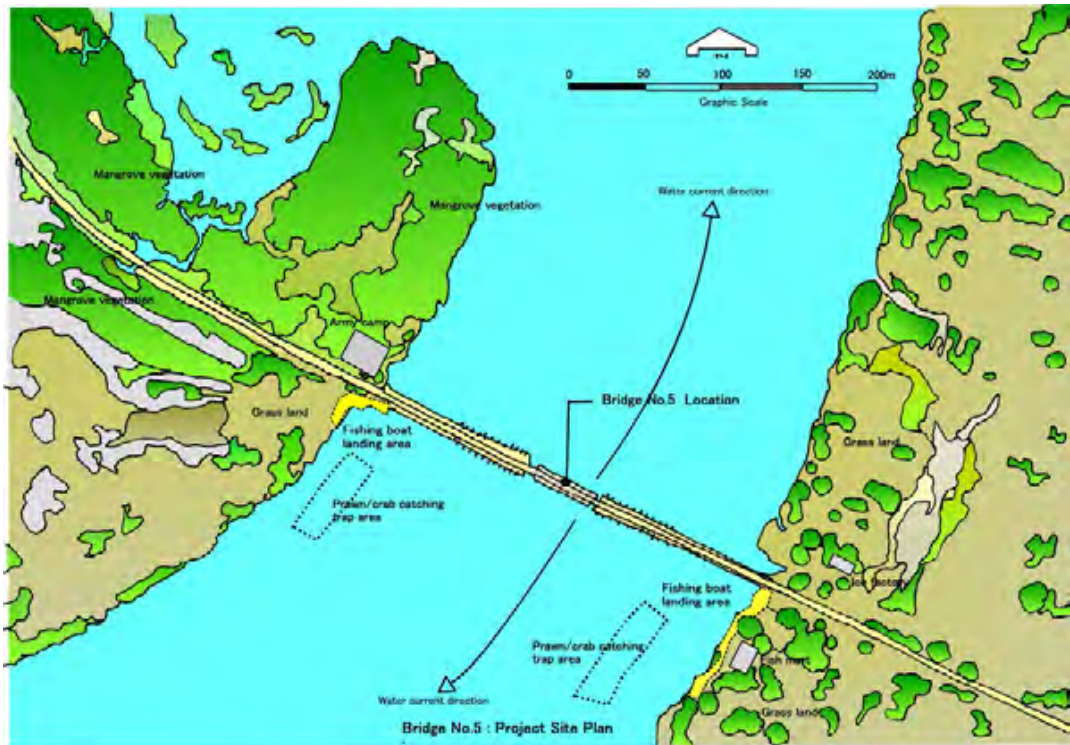
図 2-2-21 No.5 橋梁及びコーズウェイ部の周辺環境地図

橋梁 No.5 及びコーズウェイ部周辺の水域は、北西岸の陸地部からの水深は浅く、満潮時近くでも 50cm~1m 程度で、水底が観察できる。水底はシルトで、水性植物は観察できなかった。コーズウェイ西岸の北部には海風により吹き寄せられる落ち葉、枯れ枝、及び緑藻類が水面上に堆積している。橋梁部及び橋梁に続くコーズウェイ東部のパイプカルバートの流速は早く、流心は橋梁中央部より東部に偏在している。流心部周辺の水深は 2.5m~3.5m あり、潮流の通過部となっている。

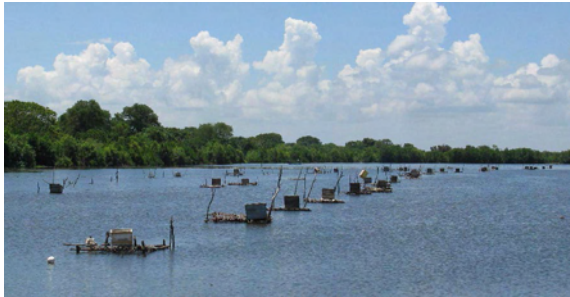
図 2-2-24 定置トラップの分布状況

はシラサギやウ（ウミウ）が小魚を捕っているのが観察され、周辺漁民が投網漁を行っている。漁果は小魚で、大きいものは捕れていない。コースウェイの西部の両岸にはエビ、カニの定置トラップが設置され、他の地点には見られないことから、北部ラグーンからこの地点にエビ、カニ類が移動してくる習性を、漁民が利用しているものと判断される。図 2-2-24 は定置トラップの分布状況、図 2-2-25 は地元漁民の投網活動を示す。
