2.6 水質確認サイトにおける調査結果

タボラ州地方給水・衛生計画策定支援プロジェクト

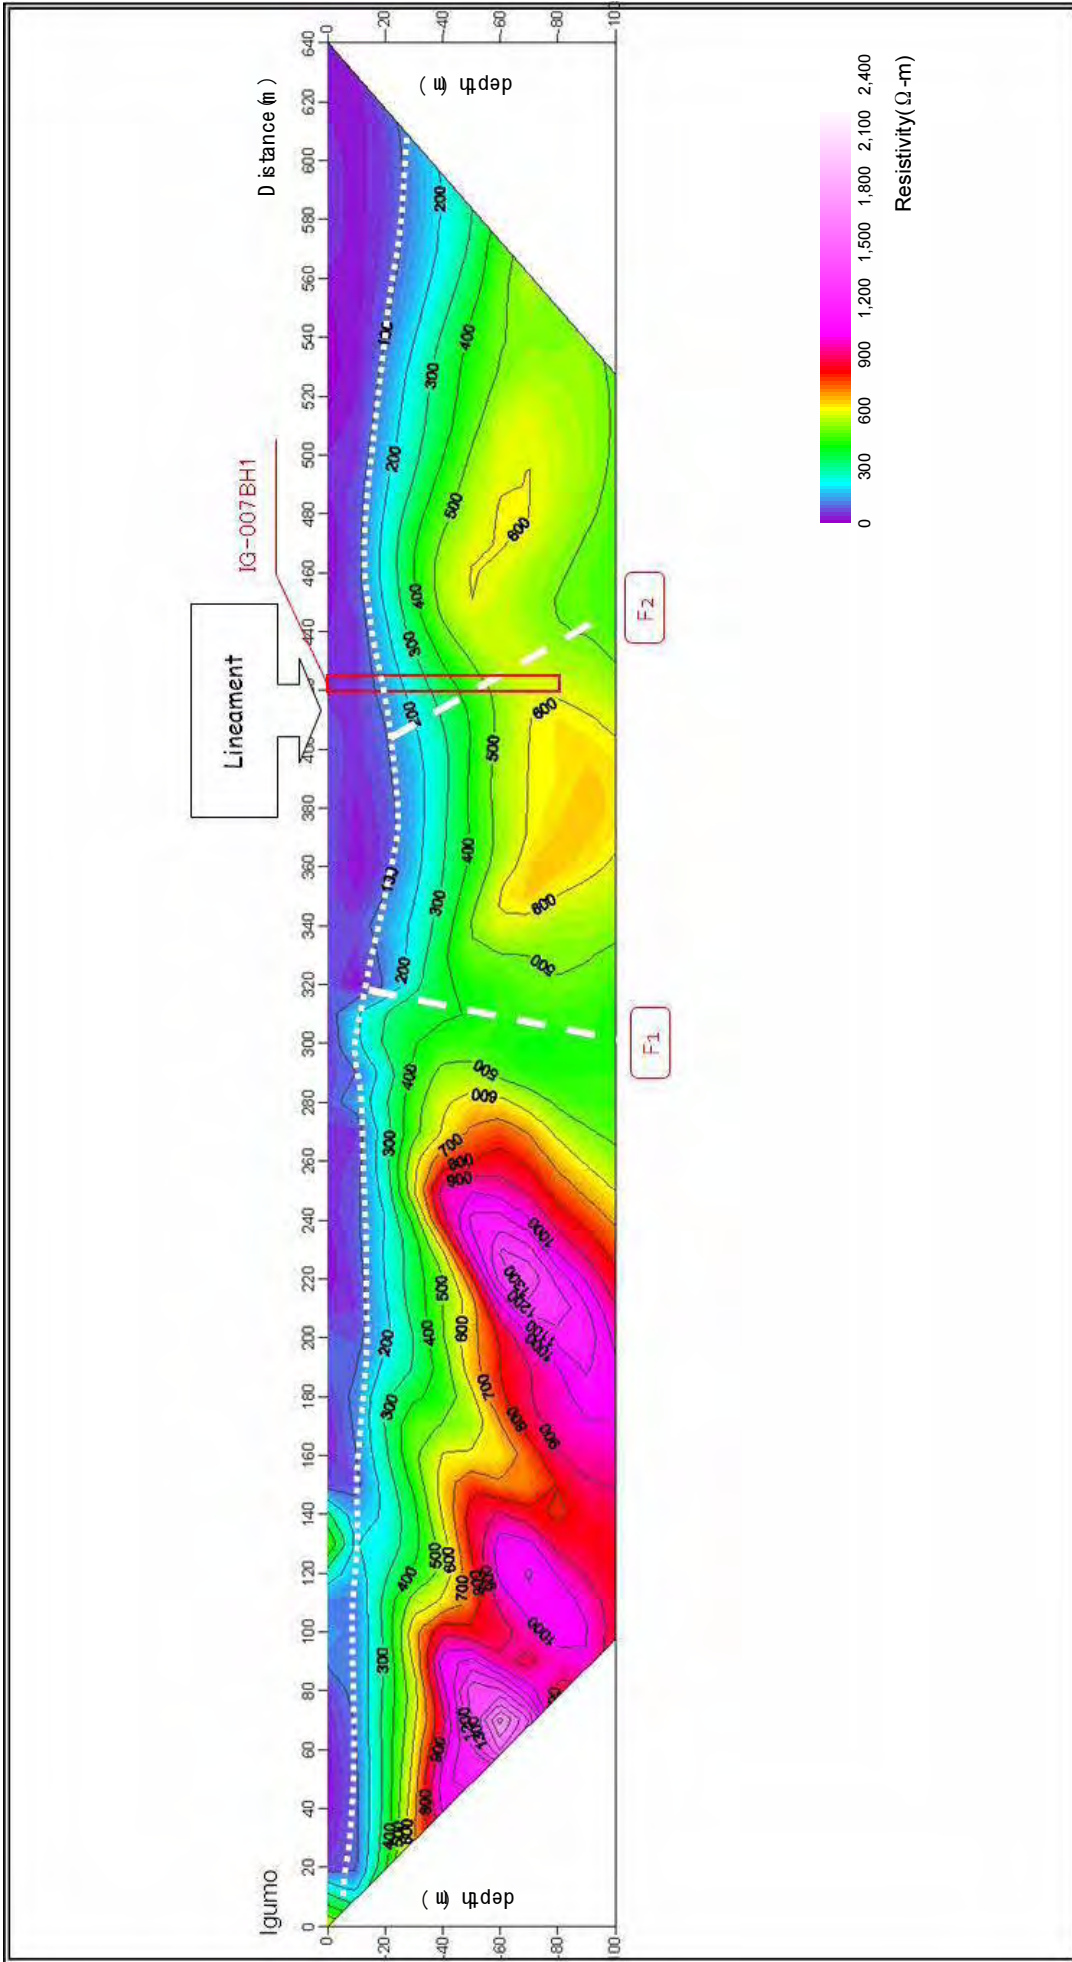
図 2.6.2 物理探査結果 (水質確認サイト イグモ村)

測線中央付近を境に北側が最大 1500 Ω -m、南側は最大 600 Ω -m と比抵抗分布に大きな差異が生じている。北側については、新鮮な基盤岩の分布が予想され、地下水開発の可能性は低いと判断される。南側については、全体的に比抵抗値は高いものの、リニアメントと整合する調和的な比抵抗の低下箇所が認められており、この箇所で地下水が胚胎している可能性を期待できる。IG-007BH1 を試掘地点として選定した。

調査位置図を図 2.6.1 に、調査結果を図 2.6.2 に示す。

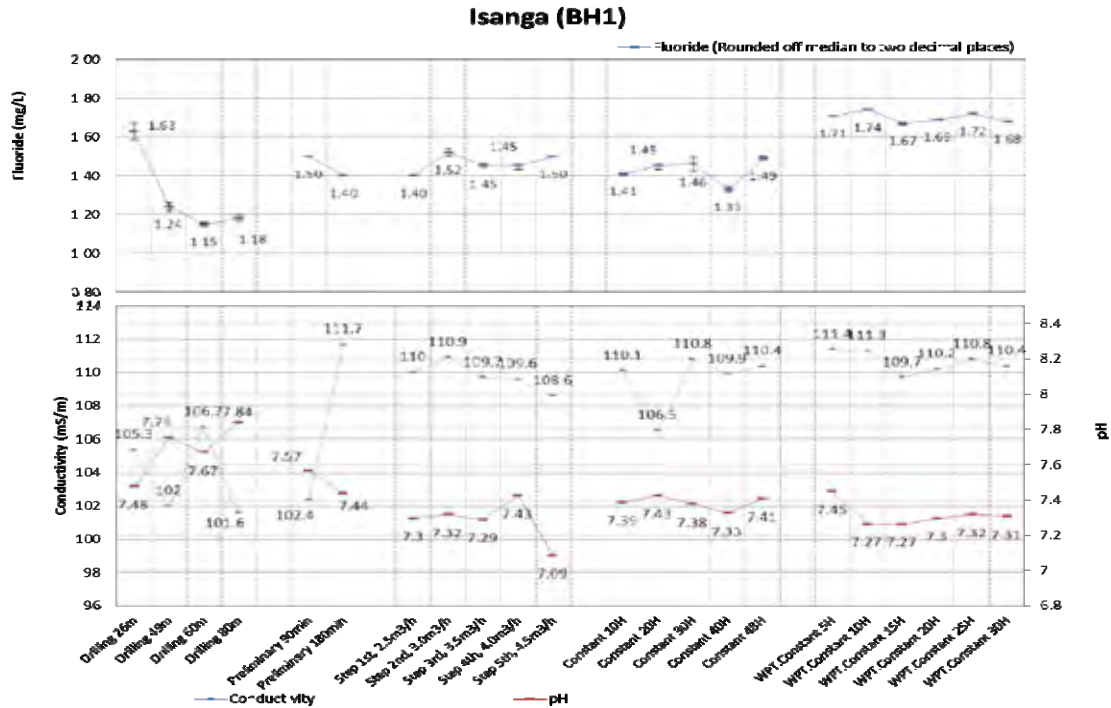
図 3.4.1 イサンガ村 BH1 の施工中の水質変化

掘削から揚水試験までの水質変化を図 3.4.1 に示す。

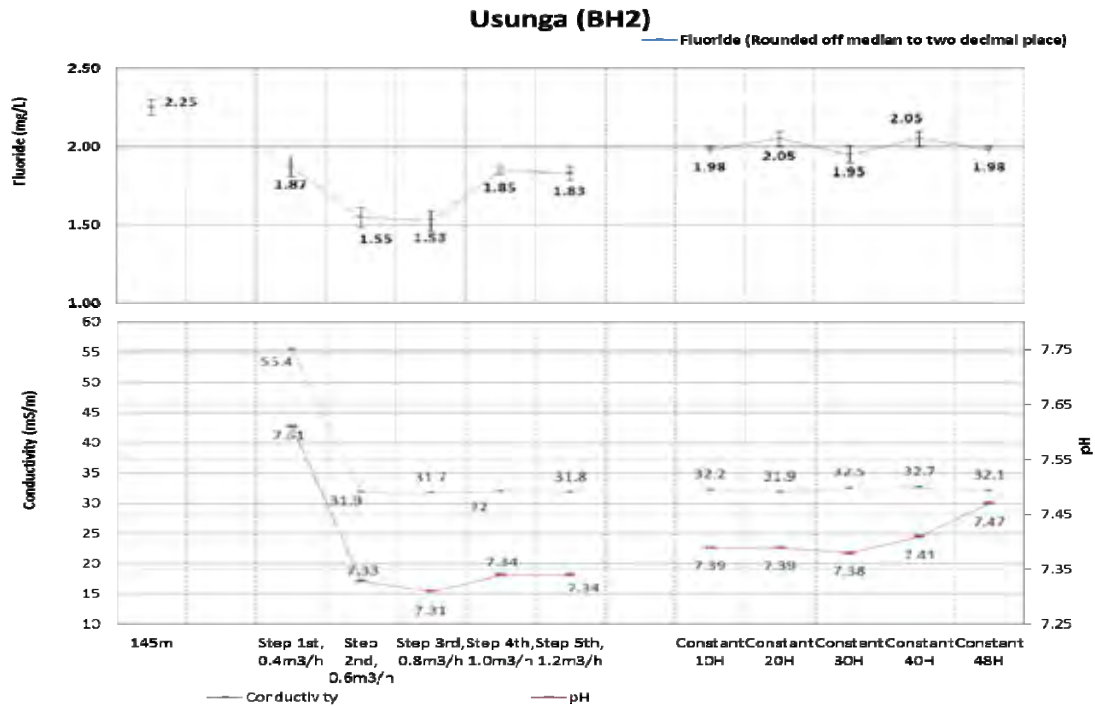
図 3.4.4 ウスンガ村 BH2 の施工中の水質変化

掘削から揚水試験までの水質変化を図 3.4.4 に示す。

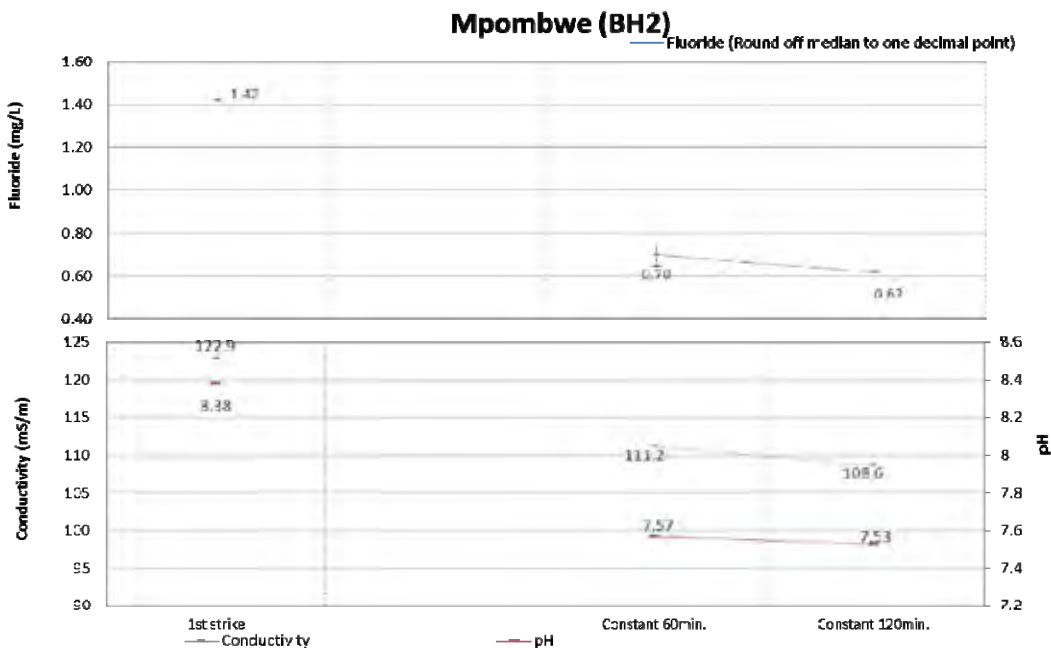
図 3.4.5 ムポンブウェ村 BH2 の施工中の水質変化

掘削から揚水試験までの水質変化を図 3.4.5 に示す。

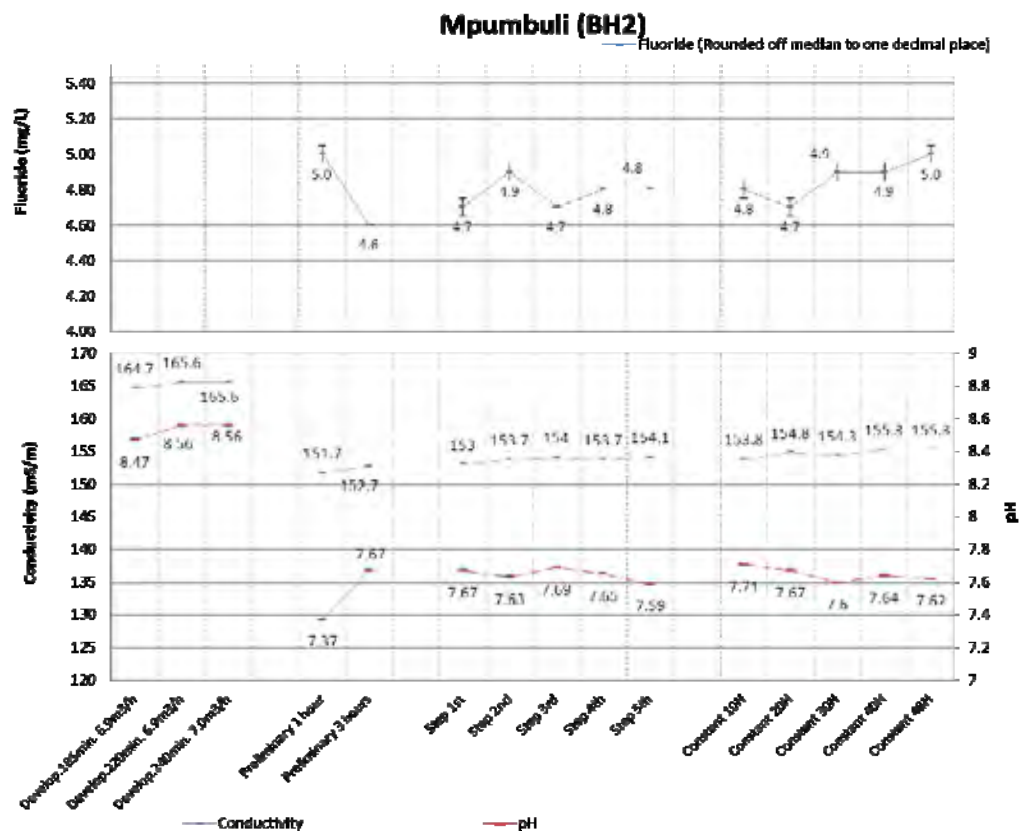
図 3.4.6 ムンプリ村 BH2 の施工中の水質変化

掘削から揚水試験までの水質変化を図 3.4.6 にしめす。

フッ素は、揚水試験を通じて 4.6~5.0 mg/L で変動している。揚水時間が長いほど、やや低い値から 5.0mg/L に近づいている。電気伝導度と pH は掘削時に比べて揚水試験時はやや

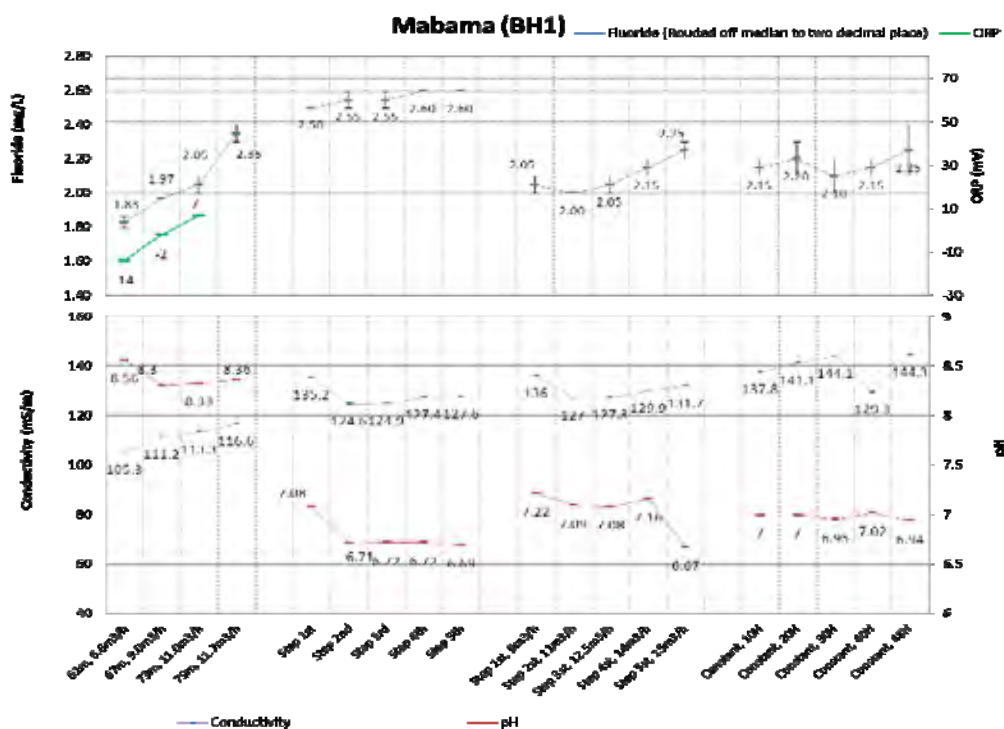
図 3.4.7 マバマ村 BH1 の施工中の水質変化

掘削から揚水試験までの水質変化を図 3.4.7 にしめす。

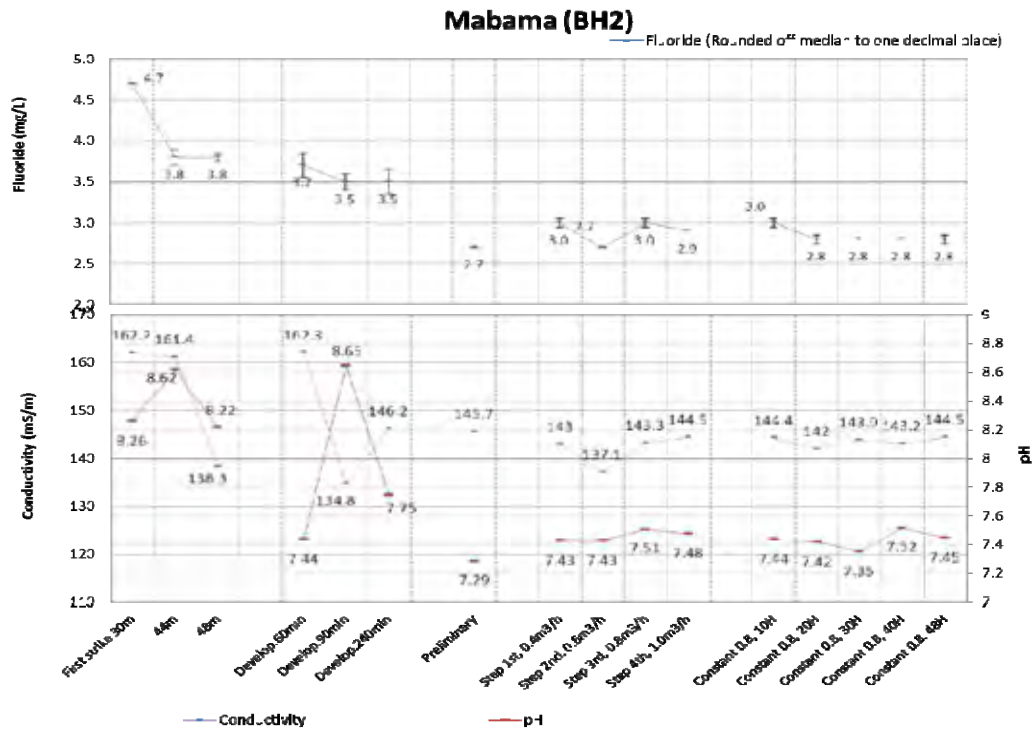
図 3.4.9 マバマ村 BH2 の施工中の水質変化

掘削から揚水試験までの水質変化を図 3.4.9 にしめす。

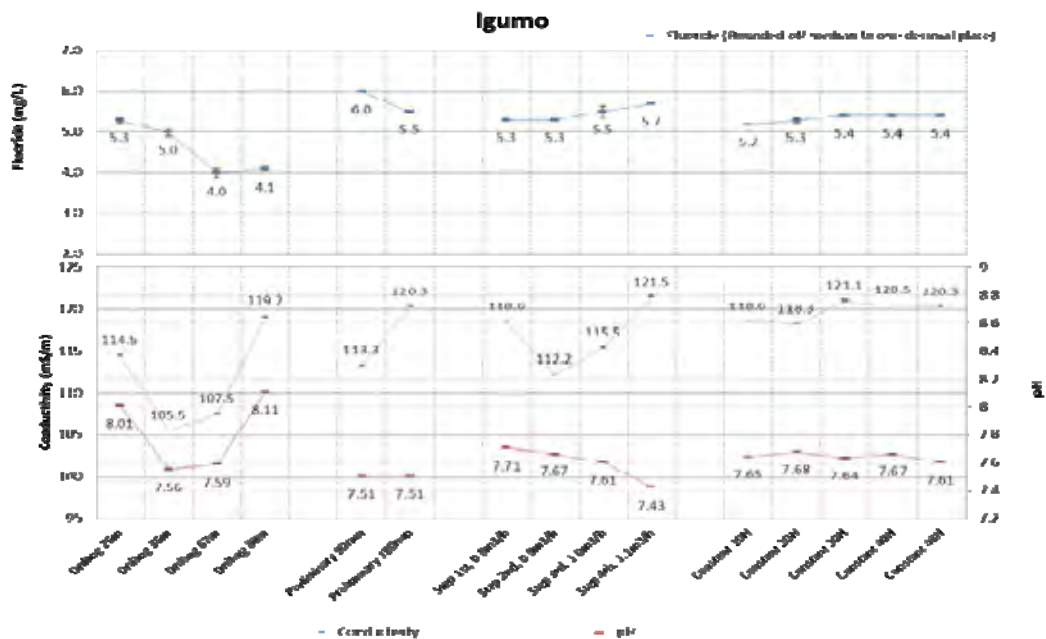
図 3.4.11 イグモ村 BH1 の施工中の水質変化

掘削から揚水試験までの水質変化を図 3.4.11 にしめす。

80m 掘削完了時に採取されていた揚水サンプルを簡易分析した結果、揚水サンプルのフッ素濃度は、36m 以浅では 4.9mg/L 以上であるが、67m 以深で 4mg/L 程度を示していたことから、深部でフッ素濃度の低い水がある可能性が示された。検層結果では 55-75m で比抵抗の低下がみられるものの、SP 値は 40m 付近と 53m 付近で負のスパイクが見られる。負のスパイクはより還元的な地下水の流入に起因すると考えられることから、主要な帯水層は 40m 付近と 53m 付近であると考えられる。しかし更に下位の亀裂から採水することで、タンザニア基準のフッ素濃度 (4mg/L) を下回ることが出来ると考え、66.2-72.1m にのみ

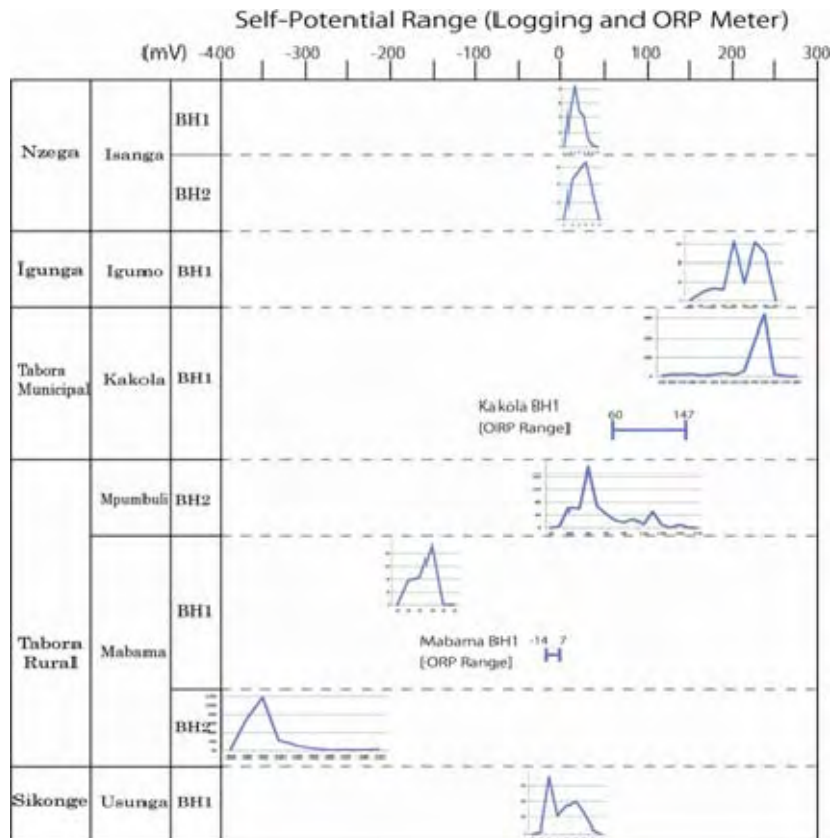
図 3.5.2 SP 検層測定値の頻度分布の比較

まず、図 3.5.2 に、揚水量が $0.8 \text{ m}^3/\text{h}$ 以上の井戸について、岩盤層準の SP 検層測定値の頻度分布グラフの比較図を示す。 $(0.8 \text{ m}^3/\text{h}$ 未満の揚水量の井戸では、孔内水位が非常に深いため、検層時に孔内へ注水を行った。それらの井戸では、孔内水の ORP は投入された水に支配されるため、ここでの比較からは除外した。) カコラ村 BH1 とマバマ村 BH1 については掘削中の揚水の ORP 測定値は、カコラ村 BH1 に比べマバマ村 BH1 が相対的に還元環境にあることを示している。SP 検層の値についても、マバマ村 BH1 がカコラ村 BH1 よりも低い値の範囲にあることを示しており、ORP 測定傾向と整合的である。マバマ村 BH1 とマバマ村 BH2 の主要 SP 検層値は、他地域と比較しても低い領域にある。一般に、掘削岩石サンプル観察において、亀裂部分では酸化が見られることが多いが、マバマ村とウフルマ村の掘削岩石サンプルでは亀裂に酸化が見られなかった。マバマ村の帯水層に酸素がもたらされない還元状況下にある可能性をしめしている。このことは、マバマ村における SP 値が他地域に比べて低く、相対的に還元状況下にあることと整合的である。マバマ村では、地表で涵養されてからの地下滞留時間が他地域に比べて長いことを示していると考えられる。

上図(図 3.5.2)の頻度分布図それぞれの最頻値と、揚水量との比較を行った結果(図 3.5.3)、マバマ村とそれ以外の掘削井とを区別すれば、揚水量と SP 検層最頻値との間に正の相関傾向があるとみられる。揚水量が多い井戸では亀裂が大きく連続しており、小さな亀裂よりも地下水が移動しやすいために、主要な“水みち”となって、相対的に酸化的な水が供給されているためではないかと考える。
