ミャンマー連邦共和国  
農業灌漑省

ミャンマー国  
エーヤーワディ・デルタ輪中堤復旧機材整備計画  
準備調査報告書

株式会社 三祐コンサルタンツ

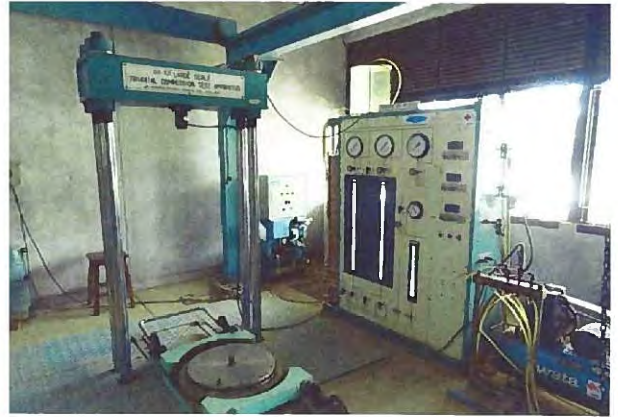
写真 10: 大型三軸試験機:  $\phi 300$  mm  
1988 年に納品され、間隙水圧計に一部故障ヶ所がある。メーカーによる点検・調整はされていない。(2012/01/16)

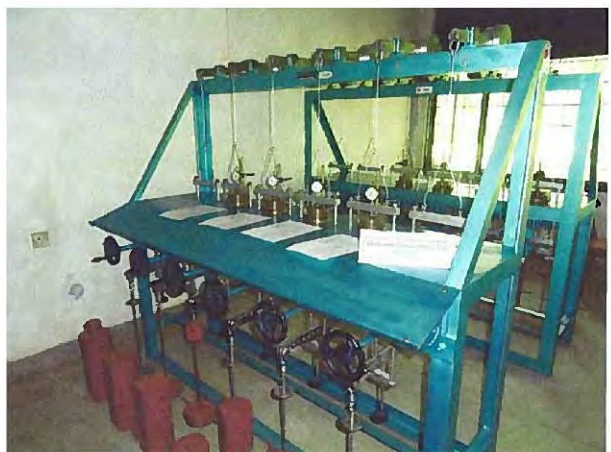
写真 11: 圧密試験機: 6 連  
1988 年に納品され、丁寧に使われているが、計器の一部が故障している。メーカーによる点検・調整は為されていない。(2012/01/16)

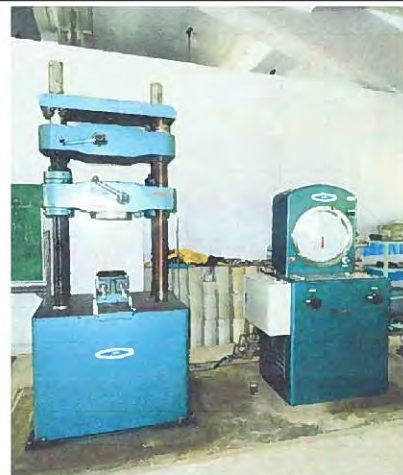
写真 12: 鉄筋の曲げ、引張り試験機  
1988 年に納品され、油圧パイプに漏れがある。メーカーによる点検・調整は為されていない。(2012/01/16)

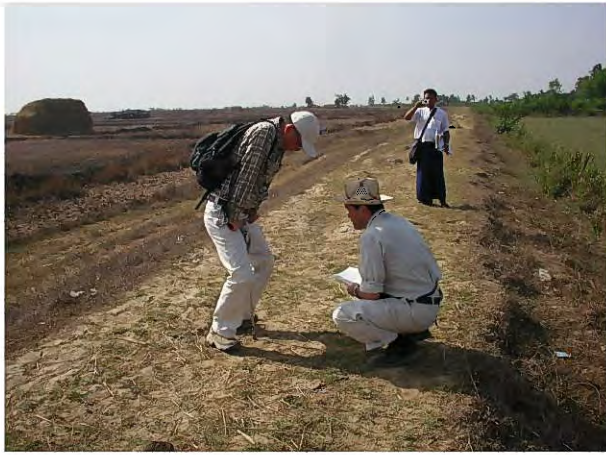
写真 19：コーン貫入試験 (Phyapon Banbwezu)  
(2012/03/29)

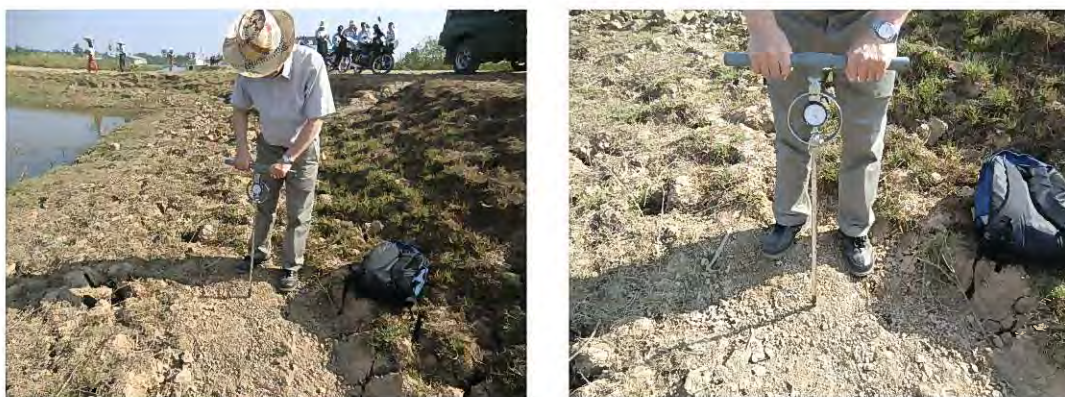
写真-3-2-1 コーン貫入試験状況

エーヤーワディ・デルタ全域はエーヤーワディ川によってもたらされた比較的新しい沖積土の厚い層によって形成されている。表層下にはきめ細やかな粘質土やシルト質粘土が分布している。マスタープラン時の実証事業での復旧工事の土質試験実績によれば、土取場の現場含水比は湿潤側 90%最適含水比とほぼ同等の 30%を示していることから、掘削土を堤防の盛土材料として使用する方針とする。締め固め機械の機種については、実証事業の 1 年前に実施した試験盛土工事の実績より、ブルドーザーが最もワーカビリティが良好で、締め固めた盛土の品質が確保されたことから、ブルドーザーを使用する方針とする。ブルドーザーによる締め固めは、運転重量が大きければ締め固め回数が少なくなる（効率性）。一方、堤防天端幅は狭いため（最小 3.6m）、大型のブルドーザーでは均一な締め固めが困難となる（施工性）。よって、ブルドーザーの規格は、効率性と施工性を考慮して 20 トン級とする。なお、第 2 次現地調査にてコーン貫入試験による地耐力の調査を行った。現地試験結果より、堤体天端、堤外・堤内の堤体法尻のコーン指数は  $qu=12 \text{ kg/cm}^2$  以上であり、バックホー、ブルドーザー及びダンプトラック等の走行は可能である。また、土取り場跡地及び田地の表層のコーン指数は  $qu=8 \text{ kg/cm}^2$  以上あり、バックホー、ブルドーザー等の走行は可能である。

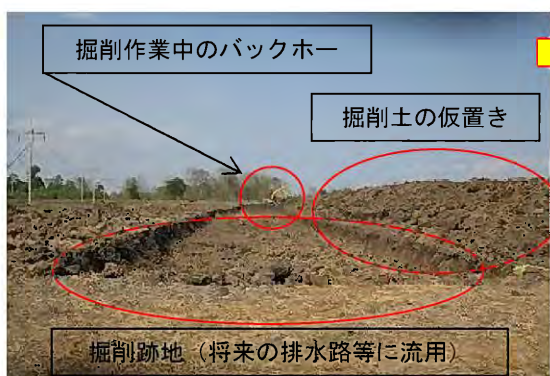
土取場掘削 (掘削幅約 10m、掘削深約 1.2m) 完了後の状況

実証事業における施工状況の写真を以下に示す。(⇒は施工手順)

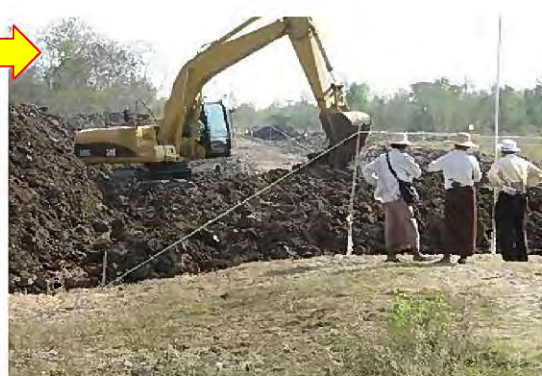
仮置き土 (バックホーの左側) を既設堤防上へ積卸している状況 (手前のテープは堤防の仕上り形状を示す)

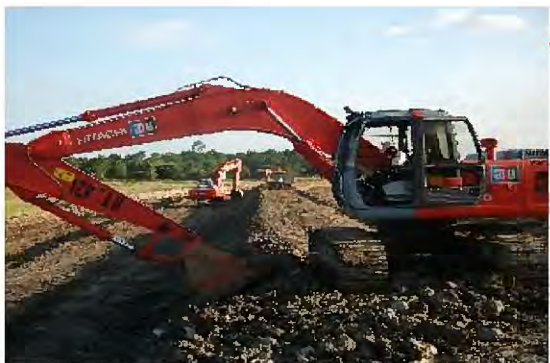
バックホーによる盛土法面仕上げの状況 (堤防の天端からバケットをかき上げて整形を行っている)

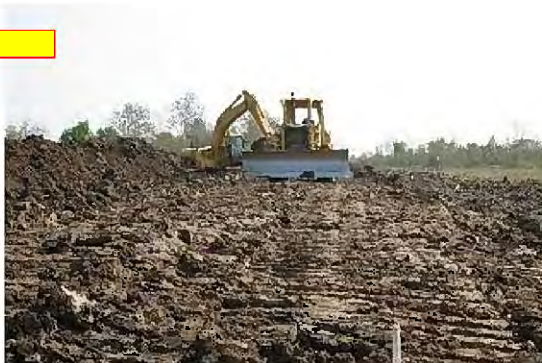
ブルドーザーによる撤出し、転圧状況 (バックホーとブルドーザーのペアで作業している)
